MASTUM bv

## Verslag van inspectie

**Project** : KSU Utrecht  
**Opdrachtgever** : KSU Utrecht  
**Uitvoeringsadres** : Amaliadwarsstraat 2  
**Plaats** : **Utrecht**  
**Aantal dakvlak(ken)** : 5  
**Uitgevoerd door** : E van Wijk  
**Datum inspectie** : **Juni 2023**

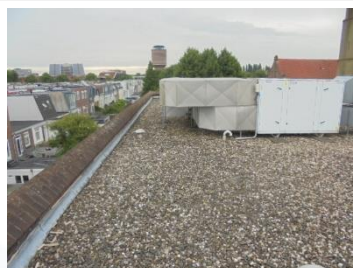
Grind- en tegelafwerking 3

De ballastlaag van grind is redelijk vervuild hierdoor wordt de afvoer van het hemelwater belemmerd.

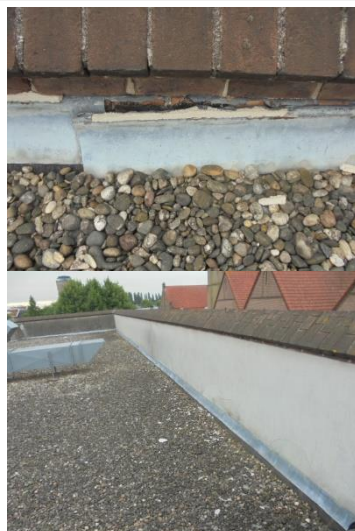
Loodslabben 4

De loodslabben vertonen scheurvorming of aanzet daartoe.

Diverse loodslabben zijn losgekomen en liggen op het dak.

Diverse loodslabben zitten los en liggen op het dak.

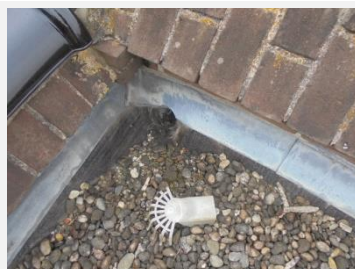
Hemelwaterafvoeren 4

Diverse HWA s vertonen enige veroudering/slijtage.

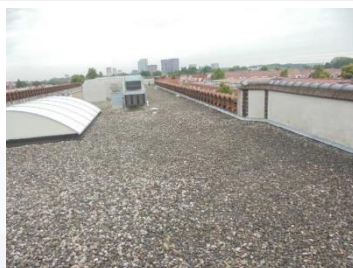
Grind- en tegelafwerking 3

De ballastlaag van grind is redelijk vervuild hierdoor wordt de afvoer van het hemelwater belemmerd.

De ballastlaag van grind is redelijk vervuild.

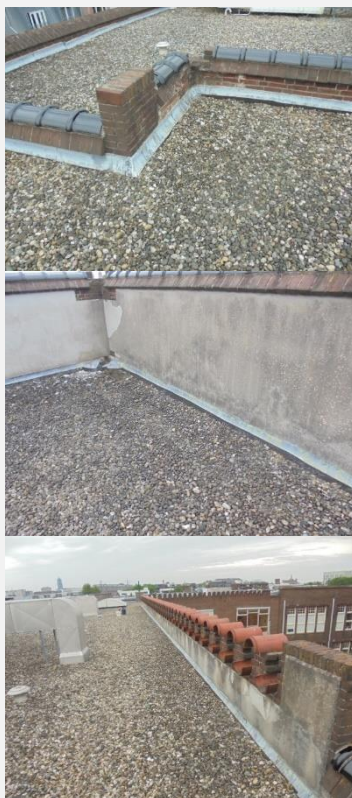
Opgaand werk 3

Opgaand werk tpv het metselwerk/rollagen en gestucte borstweringen

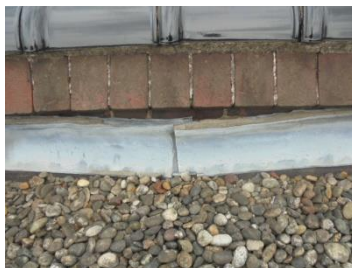
Loodslabben 4

De loodslabben vertonen scheurvorming of aanzet daartoe.

Diverse loodslabben zijn losgekomen en liggen op het dak.

Diverse loodslabben zitten los en liggen op het dak.

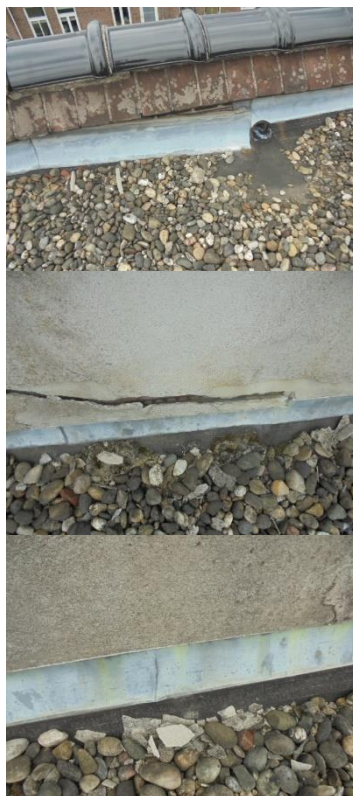
Het stucwerk tpv de borstweringen is plaatselijk gescheurd.

Het stucwerk tpv de borstweringen is in slechte staat.

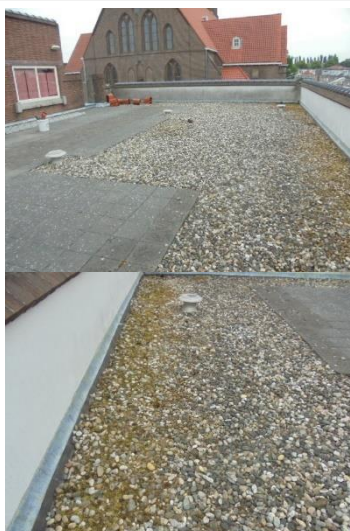
Grind- en tegelafwerking 4

De ballastlaag van grind is redelijk vervuild hierdoor wordt de afvoer van het hemelwater belemmerd

**De ballastlaag van grind is redelijk vervuild.**

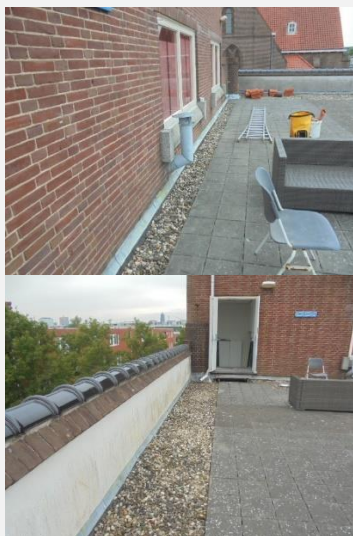
Opgaand werk 3

Opgaand werk tpv de borstweringen en gevel.

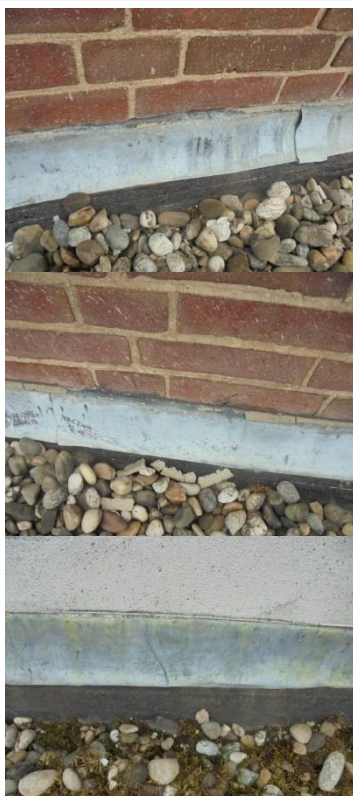
Loodslabben 4

De loodslabben vertonen scheurvorming of aanzet daartoe.

Diverse loodslabben zitten los en de lintvoegen ontbreken.

**Diverse loodslabben zitten los en de lintvoegen ontbreken.**

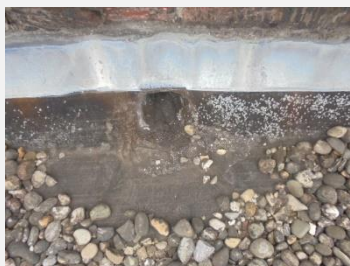
Hemelwaterafvoeren 4

Diverse HWA's vertonen enige veroudering/slijtage

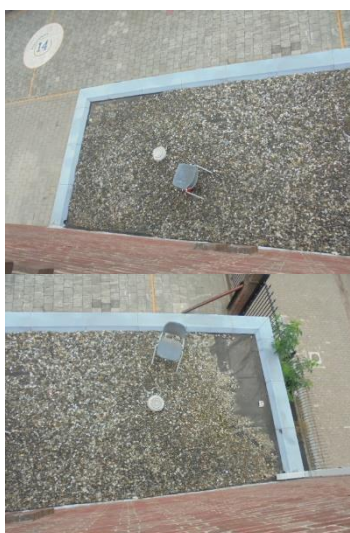
Grind- en tegelafwerking 3

De ballastlaag van grind is redelijk verontreinigd.

De ballastlaag dekt plaatselijk de bestaande dakbedekking niet meer af.

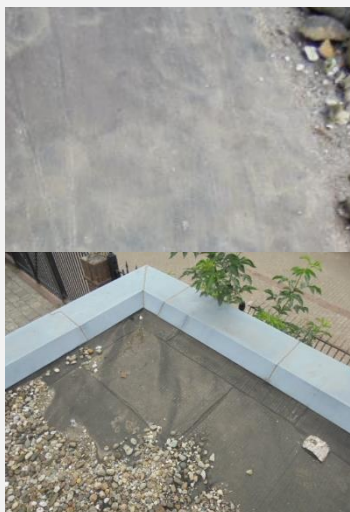
Dakbedekking 3

De bestaande dakbedekking verkeerd in een redelijke staat.

Plaatselijk komt er enige plooivorming voor.

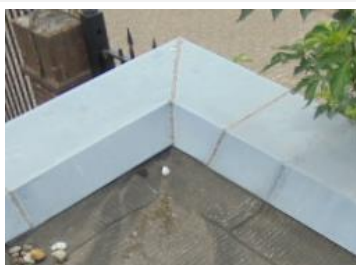
Dakrandafwerking 3

Afgewerkt met een zinken deklijst

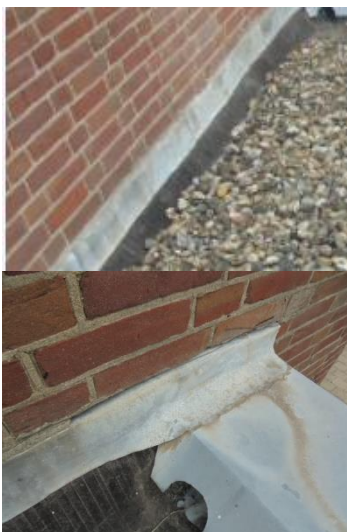
Loodslabben 4

De loodslabben vertonen scheurvorming of aanzet daartoe.

Diverse loodslabben zitten los en de lintvoegen ontbreken.

Het voetlood is verouderd en de lintvoegen zitten los of ontbreken.

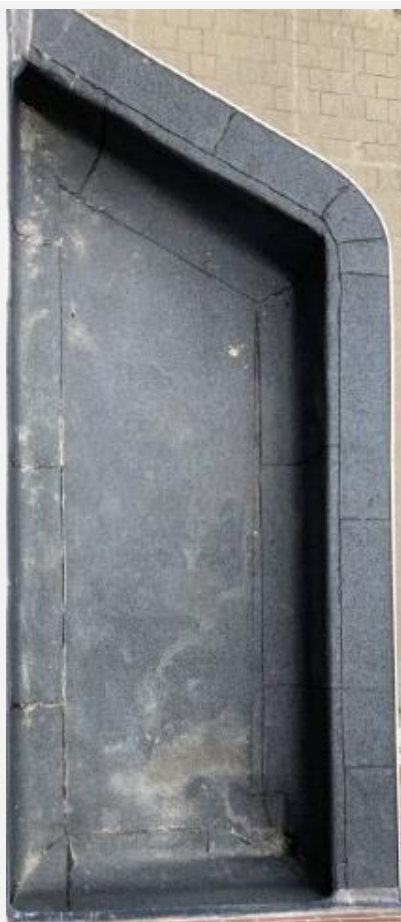
| Dakbedekking 1 | | |

Het betreffende dak is recentelijk gerenoveerd en is in goede staat.
