MASTUM bv

## Verslag van inspectie

**Project** : KSU Utrecht

**Opdrachtgever** : KSU Utrecht  
**Uitvoeringsadres** : Waalstraat 251  
**Plaats** : **Utrecht**

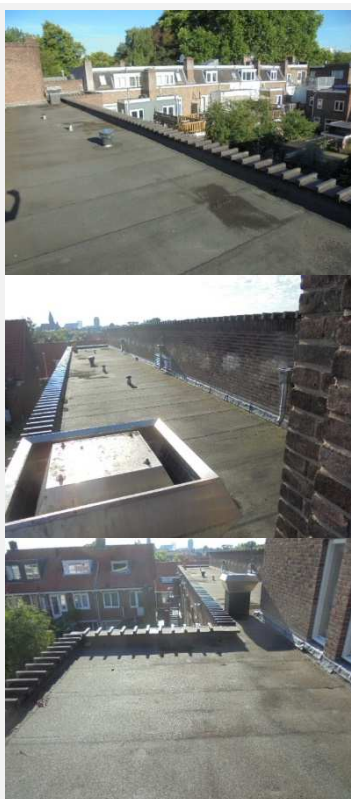
Dakbedekking 2

De bestaande dakbedekking verkeerd in een goede staat.

De schutlaag van leislag begint op enkele plaatsen schraal te worden.

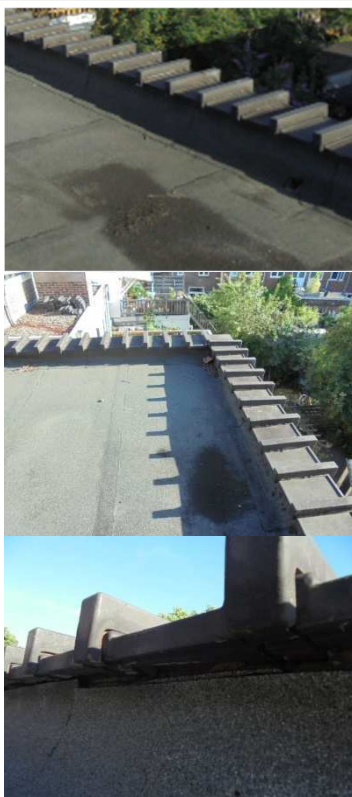
### Dakrandafwerking 3

De bestaande dakranden zijn afgewerkt met muurdeksels/dakpannen.

De bestaande dakbedekking/afwerkstroken vertoont enige craquelé vorming.

De bestaande afwerkstroken zijn op diverse plaatsen niet hoog genoeg opgeplakt, hierdoor kan er inwatering ontstaan in de bestaande dakbedekkings constructie.

**De dakbedekking is bij de randafwerking op diverse plaatsen niet hoog genoeg opgeplakt.**

**Herstellen diverse HWA s en de randafwerkingen nazien en waar nodig herstellen.**

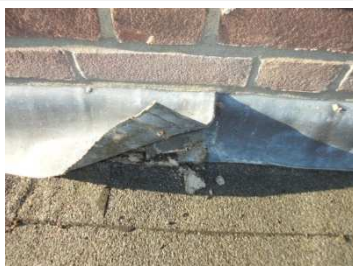
Loodslabben 2

De loodslabben zijn in goede staat, het betreft hier spouwlood.

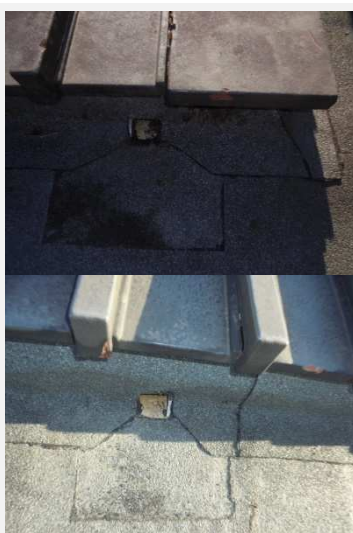
Hemelwaterafvoeren 3

Het betreft hier type stadsuitloop.

De bestaande dakbedekking is hier op diverse plaatsen onthecht.

**De dakbedekking van diverse HWA s is onthecht/losgekomen.**

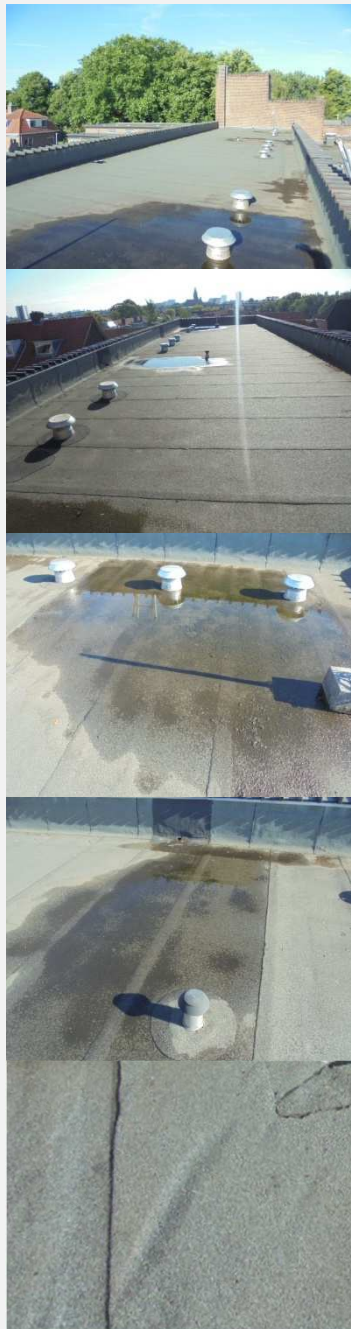
Dakbedekking 2

De bestaande dakbedekking verkeerd in een goede staat.

Er blijft plaatselijk veel water staan.

De bestaande dakbedekking vertoont plaatselijk blaas en plooivorming

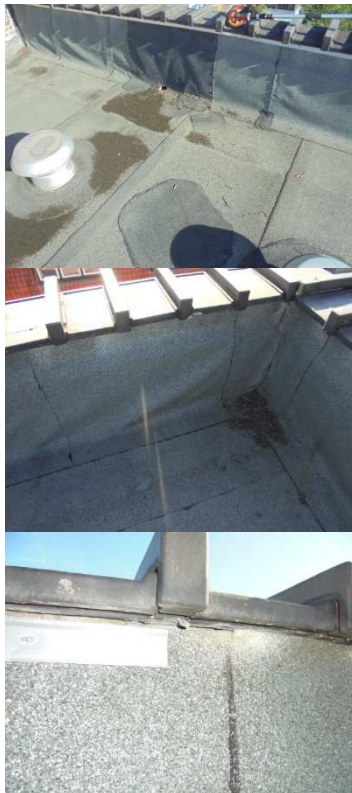
## Dakrandafwerking 5

De bestaande dakranden zijn afgewerkt met muurdeksels/dakpannen.

De opstandstroken vertonen blaas en plooivorming.

Onder de dakpannen is gedeeltelijk een klemprofiel aangebracht.

Er ontbreekt een gedeelte klemstrippen tpv/onder de dakpannen.

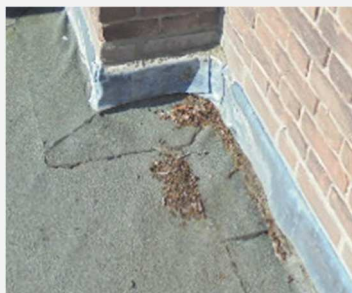
## Opgaand werk 2

Stroken dakbedekking aangebracht onder de loodslabben tpv de

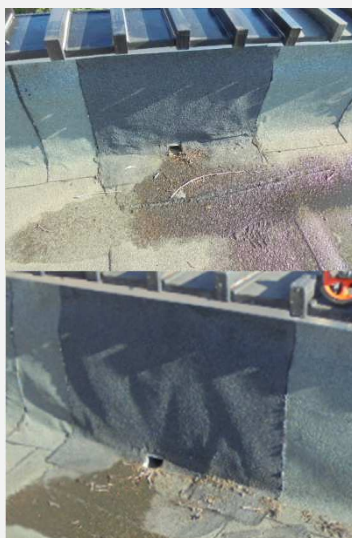
Hemelwaterafvoeren 2

De bestaande HWA s zijn in  
een goede staat.

Diverse zijn door derden  
gerepareerd.

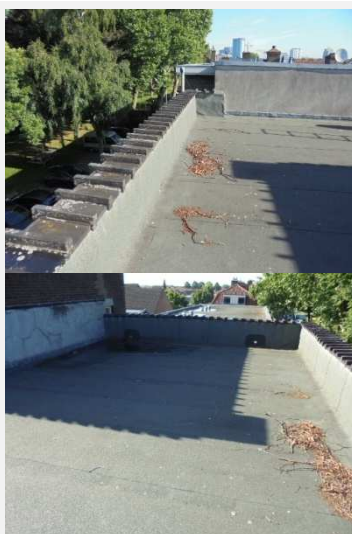
Dakbedekking 2

De bestaande dakbedekking verkeerd in een goede staat.

De schutlaag van leislag begint schraal te worden.

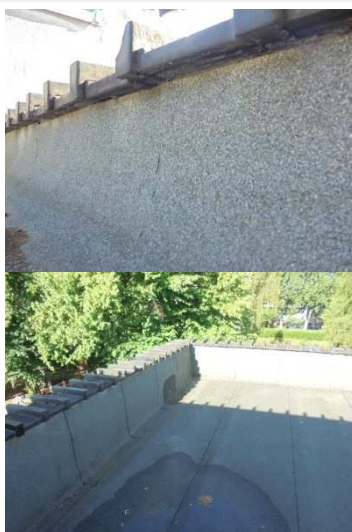
Dakrandafwerking 3

De bestaande dakranden zijn afgewerkt met muurdeksels/dakpannen.

Enkele muurafdekkers/dakpannen liggen los.

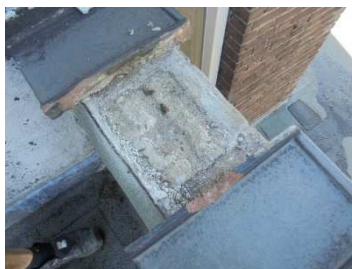
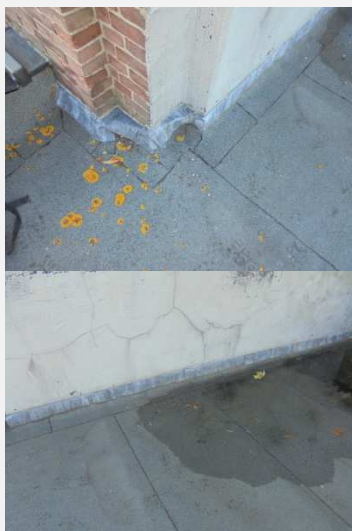
Opgaand werk 2

Opgaand werk tpv de gestucte gevel.

De gestucte gevel vertoont scheurvorming.

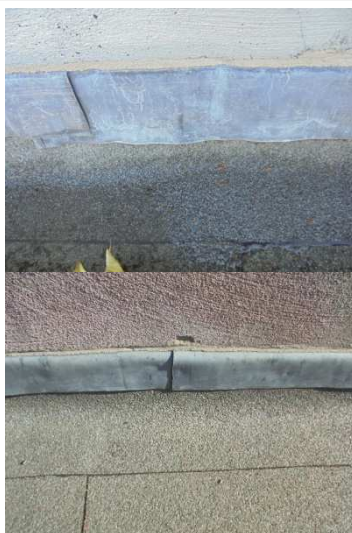
Loodslabben 1

Loodslabben aangebracht in de gestucte gevel.

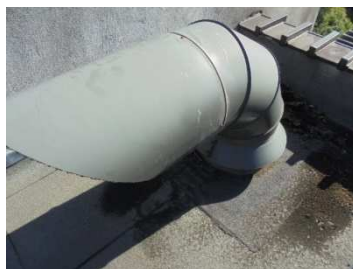
Doorvoeren 1

Mechanische ventilatie.

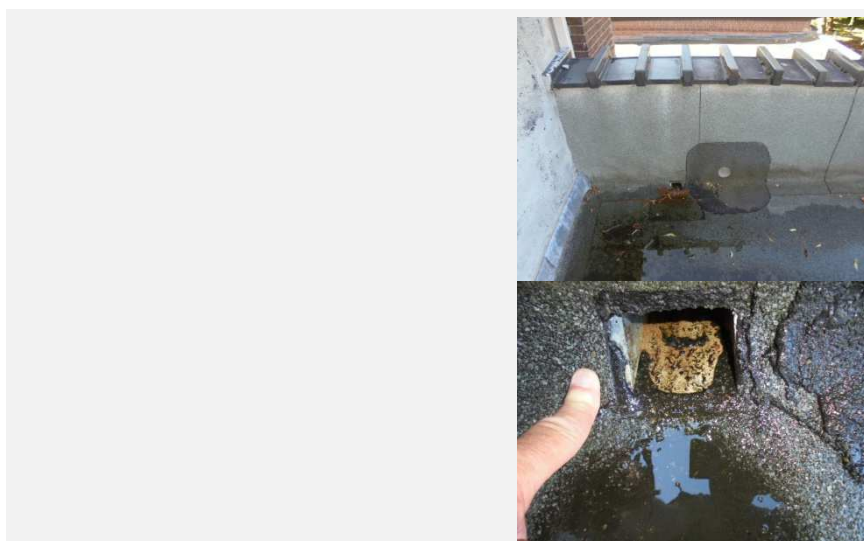
### Hemelwaterafvoeren 3

Het betreft hier type stadsuitloop.

De bestaande dakbedekking is hier op enkele plaatsen onthecht.

**De dakbedekking van enkele HWA s is onthecht/losgekomen  
Enkele muurafdekkers/dakpannen liggen los.**

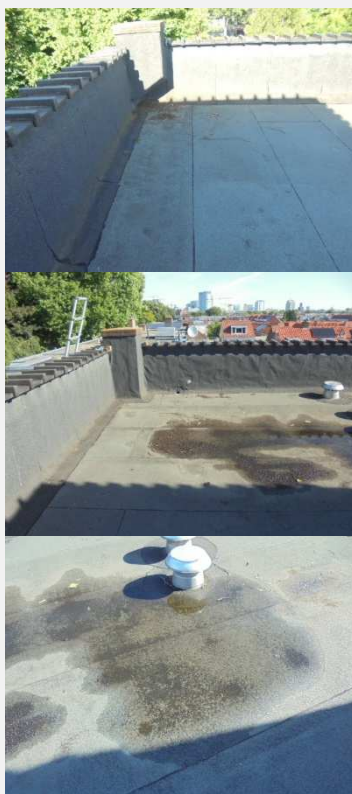
Dakbedekking 2

De bestaande dakbedekking verkeerd in een goede staat.

Er blijft plaatselijk veel water staan.

De schutlaag van leislag begint schraal te worden.

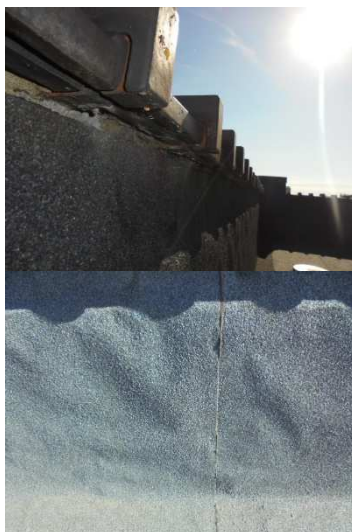
Dakrandafwerking 4

De bestaande dakranden zijn afgewerkt met muurdeksels/dakpannen.

De opstandstroken vertonen blaas en plooivorming.

De bestaande dakrandafwerking is op diverse plaatsen niet hoog genoeg aangebracht.

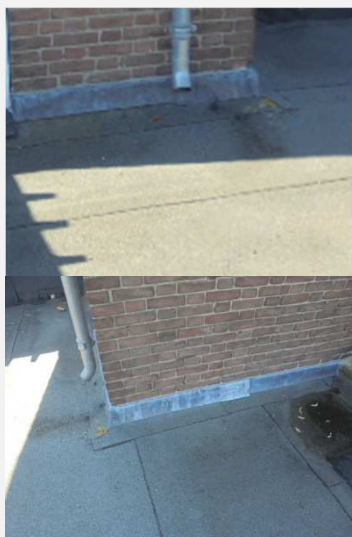
Opgaand werk 2

Stroken dakbedekking aangebracht onder de bestaande loodslabben.

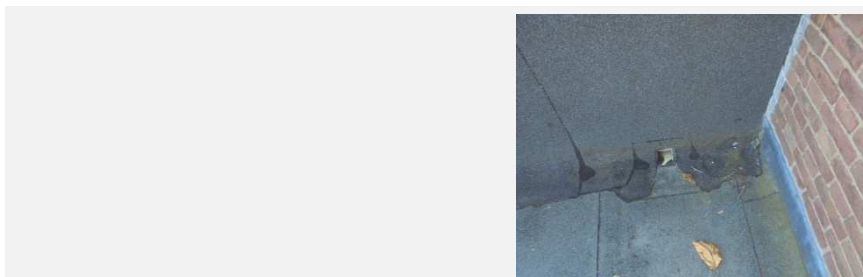
Hemelwaterafvoeren 2

De bestaande dakbedekking is hier op enkele plaatsen onthecht.

**De dakbedekking van enkele HWA s is onthecht/losgekomen**

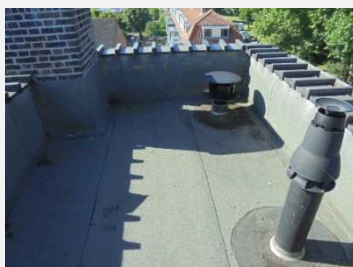
Dakbedekking 2

De bestaande dakbedekking verkeerd in een goede staat.

De schutlaag van leislag begint schraal te worden.

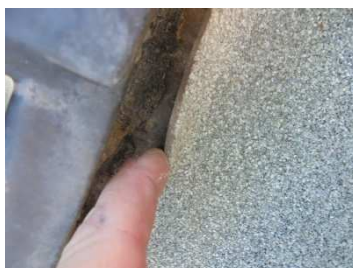
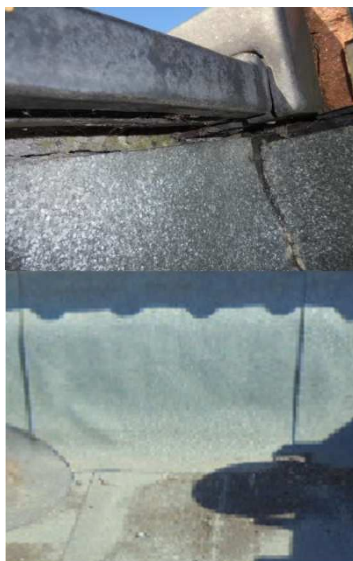
Dakrandafwerking 4

De bestaande dakranden zijn afgewerkt met muurdeksels/dakpannen.

De opstandstroken vertonen blaas en plooivorming.

De bestaande dakrandafwerking is op diverse plaatsen niet hoog genoeg aangebracht.

Diverse afwerkstroken zitten los en kunnen lekkage

veroorzaken

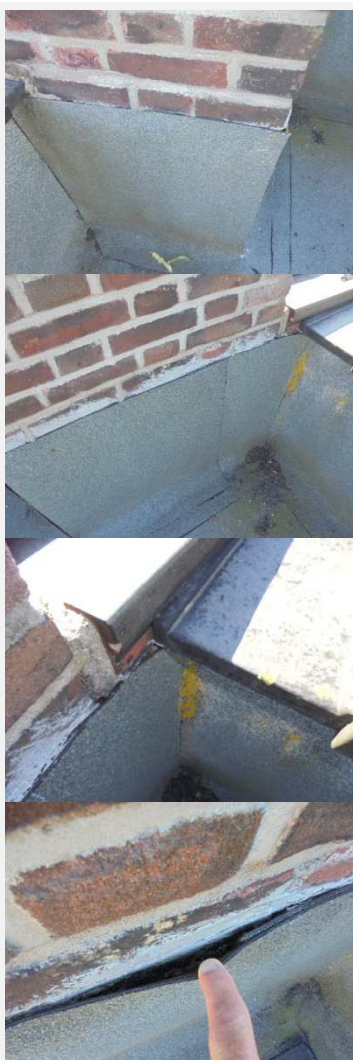
Opgaand werk 5

Bij het opgaande metselwerk ontbreken de loodslabben.

De bestaande opstandstoken zijn onthecht/losgelaten, hierdoor zijn er diverse inwaterings punten ontstaan.

**Bij het opgaande metselwerk ontbreken de loodslabben**

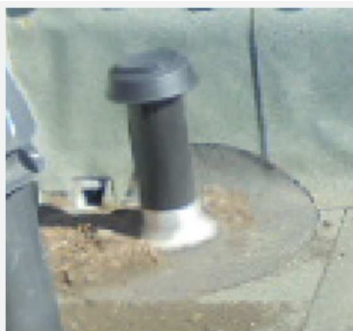
Hemelwaterafvoeren 2

De dakbedekking is onthecht  
hierdoor kan er lekkage  
ontstaan.

**De dakbedekking van HWA is onthecht/losgekomen.**

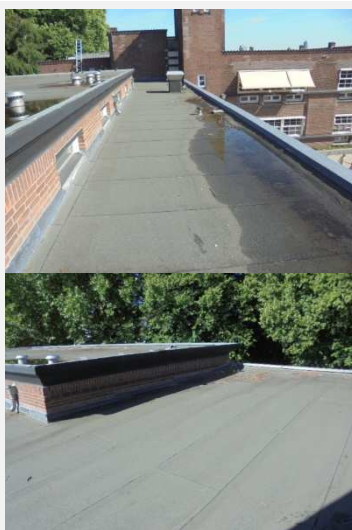
Dakbedekking 2

De bestaande dakbedekking verkeerd in en goede staat.

Er blijft plaatselijk veel water staan.

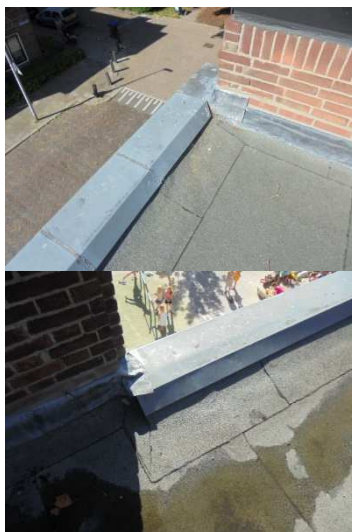
Dakrandafwerking 2

Er staat veel spanning op de bestaande afwerkstroken.

De dakranden zijn afgewerkt met zinken afdekkappen.

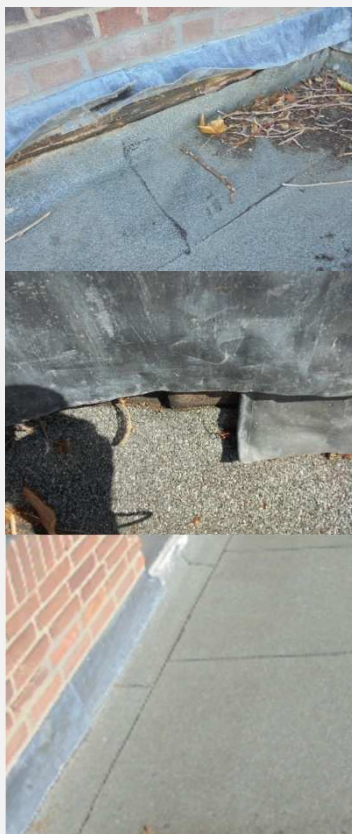
#### Opgaand werk 5

Op diverse plaatsen zijn de opstand stroken te laag aangebracht.

**Het opgaande werk onder het voetlood is op diverse plaatsen te laag aangebracht.**

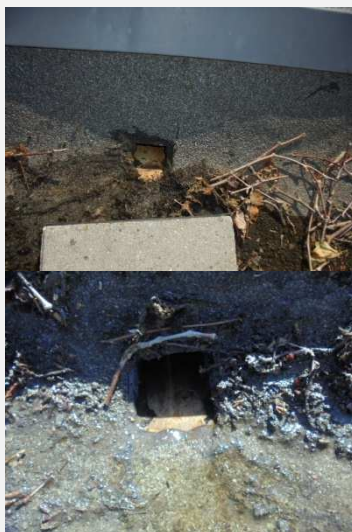
Hemelwaterafvoeren 3

De dakbedekking is onthecht hierdoor kan er lekkage ontstaan.

**De dakbedekking van de HWA s is onthecht/losgekomen.**

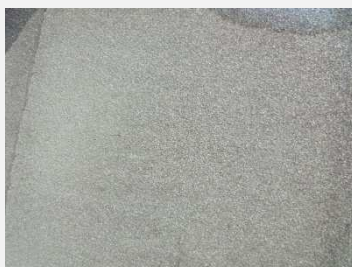
Dakbedekking 2

De bestaande dakbedekking verkeerd in een goede staat.

De schutlaag van leislag begint schraal te worden.

Er blijft plaatselijk veel water staan.

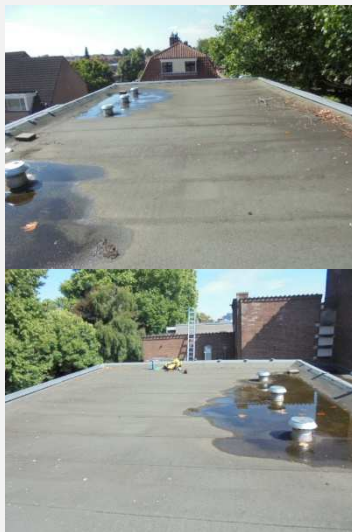
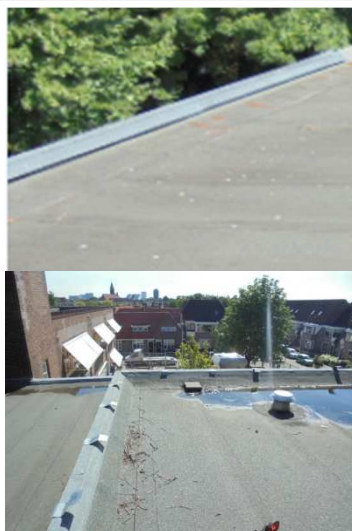
Dakrandafwerking 2

De dakranden zijn afgewerkt met zinken deklijsten.

Diverse afdekkappen hebben stormschade opgelopen

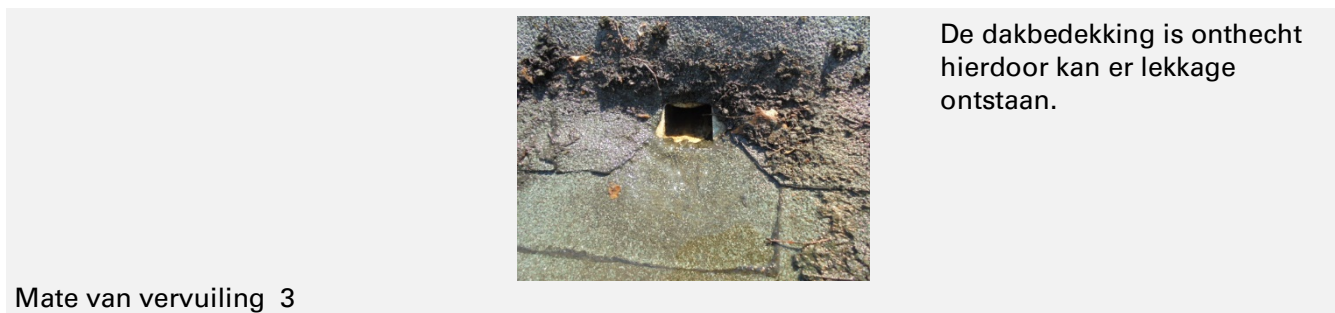
Hemelwaterafvoeren

De dakbedekking is onthecht hierdoor kan er lekkage ontstaan.

De dakbedekking van de HWA s is onthecht/losgekomen.  
Diverse afdekkappen hebben stormschade opgelopen.

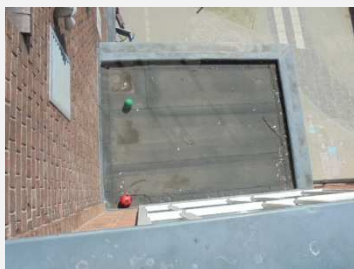
Dakbedekking 1

De bestaande dakbedekking verkeerd in een goede staat.

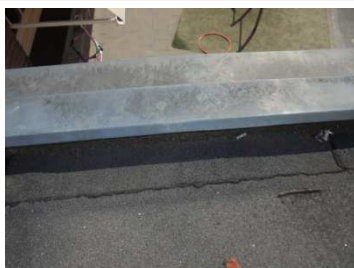
Dakrandafwerking 1

Afgewerkt met zinken afdeklijsten.

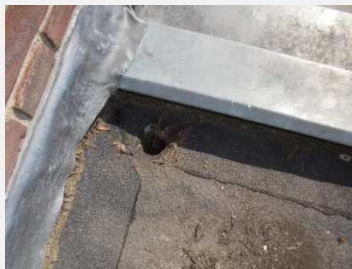
Hemelwaterafvoeren 1

Uitgevoerd als onderuitloop.
