## Verslag van inspectie

**Project** : KSU Utrecht

**Opdrachtgever** : KSU Utrecht  
**Uitvoeringsadres** : Fernandezlaan 100  
**Plaats** : **Utrecht**

**Datum inspectie** : 28 November 2023

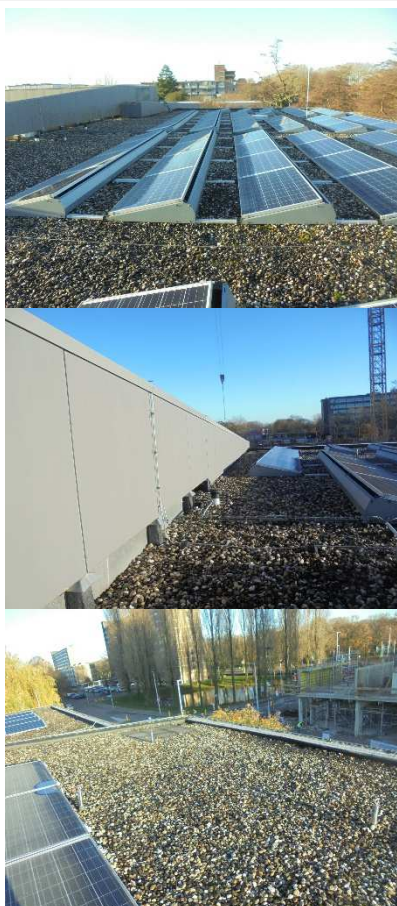
Grind- en tegelafwerking 2

De ballastlaag van grind is licht vervuild.

Op enkele plaatsen komt er wat mosgroei voor.

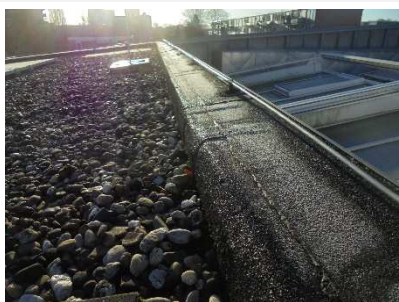
Dakrandafwerking 2

De dakranden zijn afgewerkt met een aluminium daktrim en ingewerkt met stroken dakbedekking.

Op diverse plaatsen komt er mos en algengroei voor.

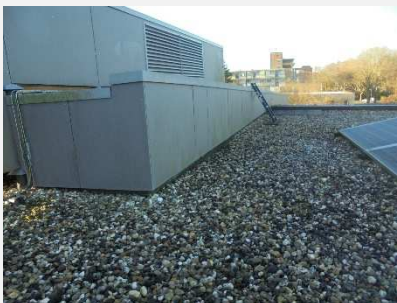
## Opgaand werk 2

Opstandafwerking tpv lichtstraten en trespabeplating/overgang dakvlakken.

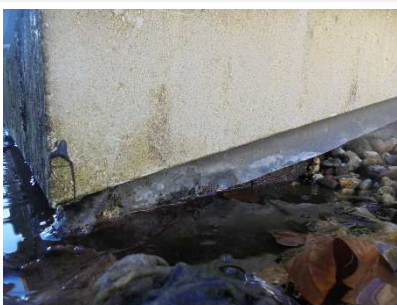
## Loodslabben 4

Loodslabben rondom de lichtstraten.

De loodslabben hebben scheurvorming of aanzet daartoe en/of zijn gerepareerd met kit.

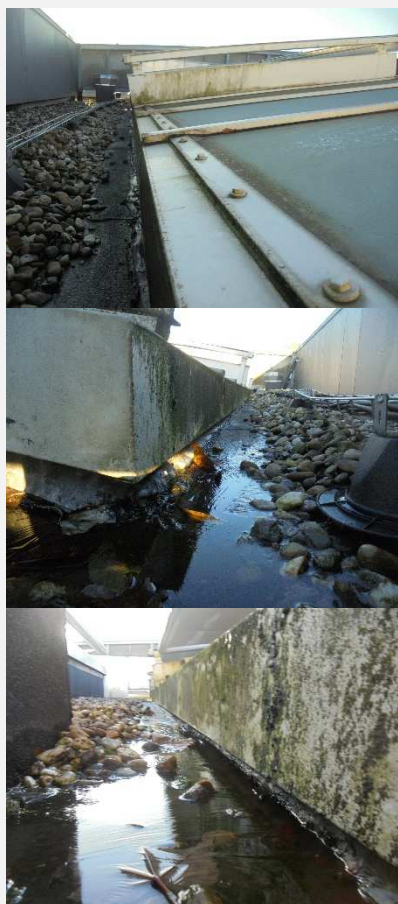
Lichtkoepels en/of lichtstraten  
4

De opstanden zijn op diverse plaatsen te laag.

De loodslabben liggen in het water en veroorzaken daardoor een capillaire werking. Hierdoor ontstaat er lekkage.

Hierdoor loopt waarschijnlijk al een langdurige lekkage die vooralsnog niet opgelost is.

Een oplossing voor deze lekkage s is waarschijnlijk om de gehele opstanden van de lichtstraten te voorzien van trifix en de loodslabben waar nodig inkorten zodat deze niet meer in het water liggen.

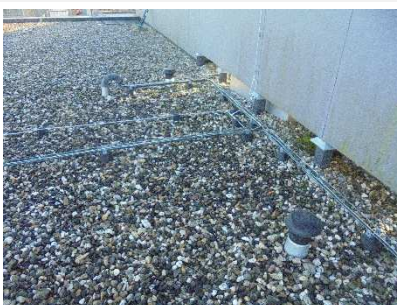
Doorvoeren 2

Als beluchters en als  
kabeldoorvoeren.

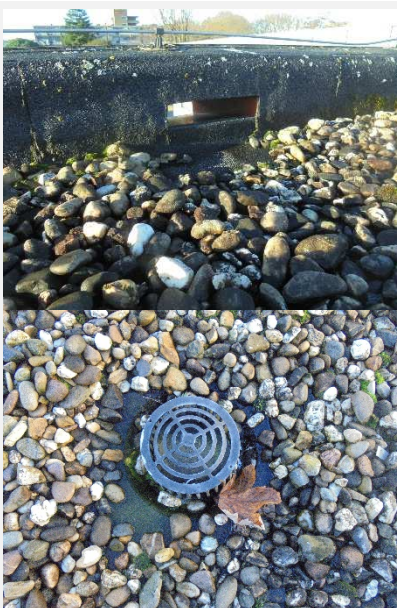
Hemelwaterafvoeren 2

Type pluvia en  
noodoverlopen.

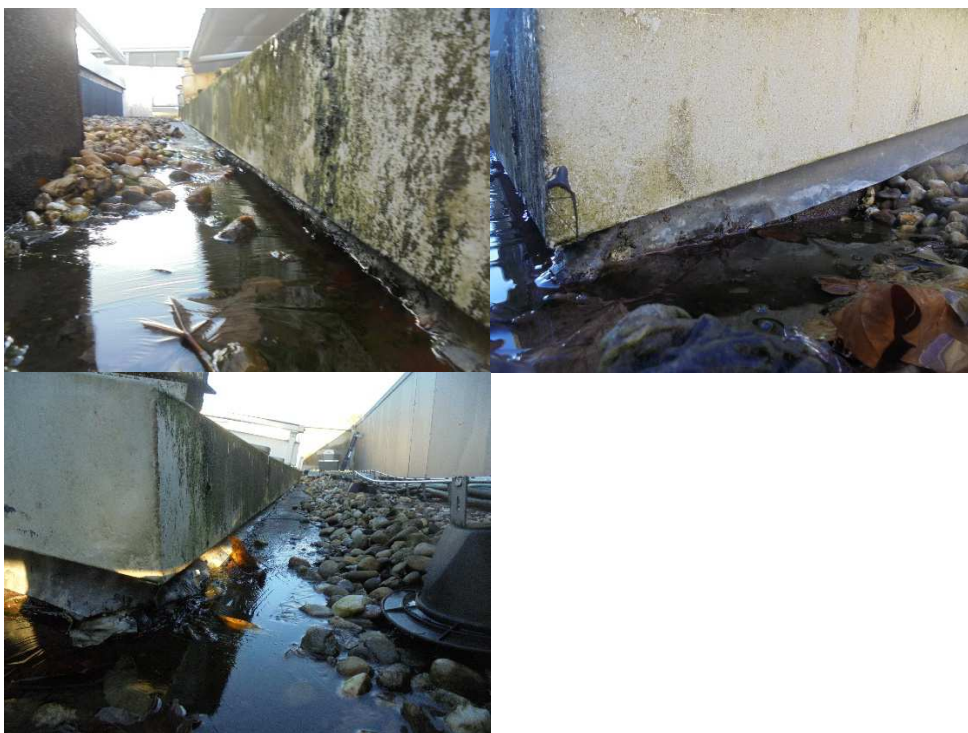
De opstanden bij de lichtstraten zijn te laag.  
Hierdoor ontstaan er lekkage s.  
Er zijn al diverse reparaties geweest met kit.

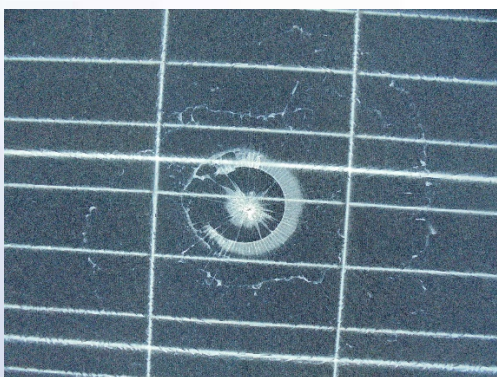
Op dak 1 is er een PV paneel beschadigd waarschijnlijk door steenslag.

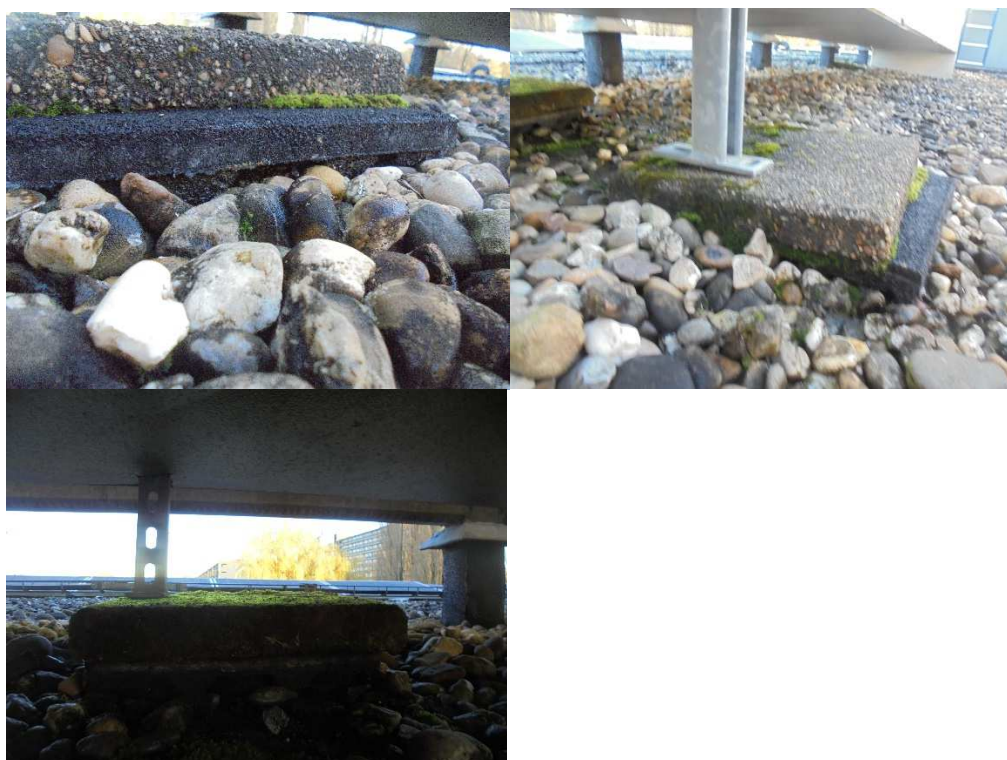
Onder de luchtkanalen rusten de steunen op een tegels.  
Deze staan rechtstreeks op het grind.  
Hierdoor kan het grind onder de tegels in de dakbedekking gedrukt.  
Hierdoor kunnen er lekkages ontstaan.

Advies is om de tegels correct te plaatsen en de dakbedekking te controleren op beschadigingen.
