## Verslag van inspectie

**Project** : KSU Utrecht

**Opdrachtgever** : KSU Utrecht  
**Uitvoeringsadres** : Eufraatdreef 3 (st. johannes)  
**Plaats** : Utrecht

**Datum inspectie** : Juni 2023

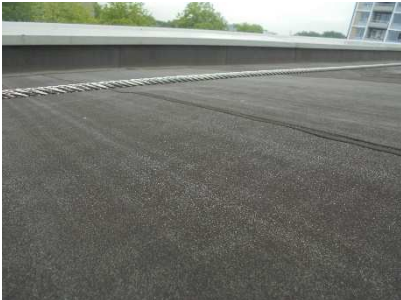
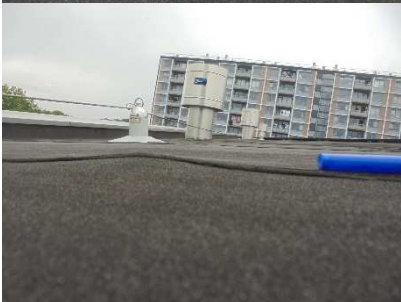
| Conditie <span>meting</span> per onderdeel | | Foto. | Toelichting. |
|---|---|---|---|
| Dakbedekking | 2 | | <p>Over het gehele dak is licht veroudering aanwezig.</p> <p>Incidenteel zijn er bevestigigers aanwezig die onvoldoende in de ondergrond bevestigd zijn.</p> |

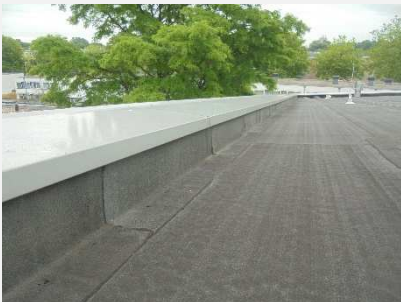
| Conditie <span>meting</span> per onderdeel | | Foto. | Toelichting. |
|---|---|---|---|
| Dakrandafwerking | 2 | | Dakranden zijn afgewerkt met een aluminium afdekkap. |

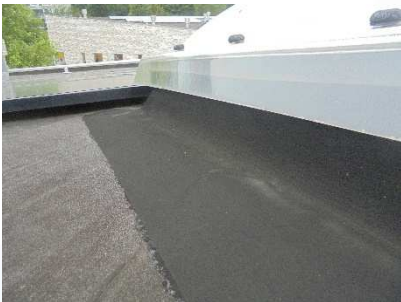
| Conditie <span>meting</span> per onderdeel | | Foto. | Toelichting. |
|---|---|---|---|
| Lichtkoepels en/of lichtstraten | 2 | | De aanwezige lichtkoepels zijn in goede conditie en afgewerkt met een strook epdm restitrix. |

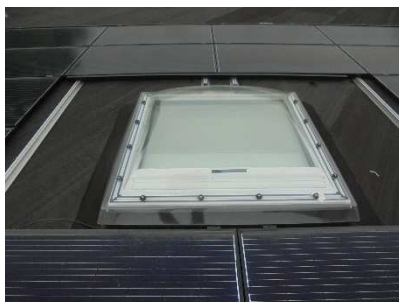
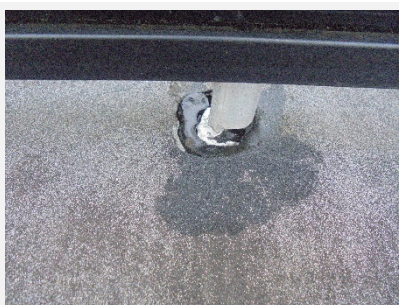
Diverse doorvoeringen aanwezig.

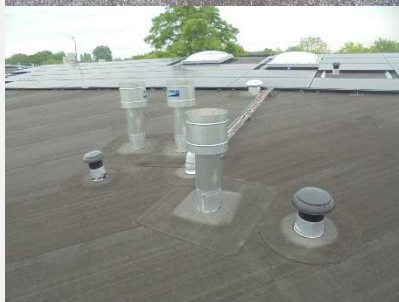
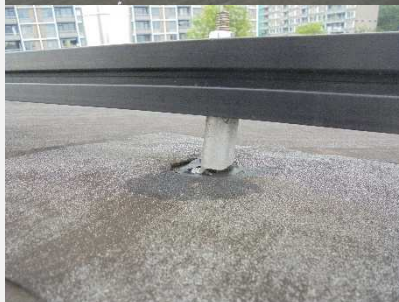
De aanwezige ankerpunten t.b.v de PV-panelen vertonen een aantal gebreken bij meerdere ankerpunten is de dakbedekking onthecht van de plakplaat.

Wij adviseren dit spoedig te herstellen.

Alle ankerpunten van de pv-installatie te controleren en opnieuw in te werken indien nodig.

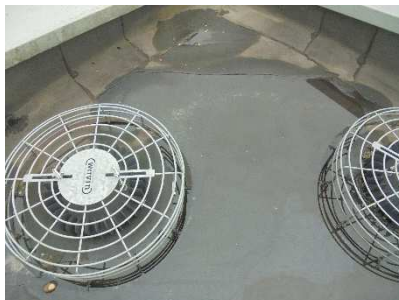
4stuks wavin vacudrain aanwezig.

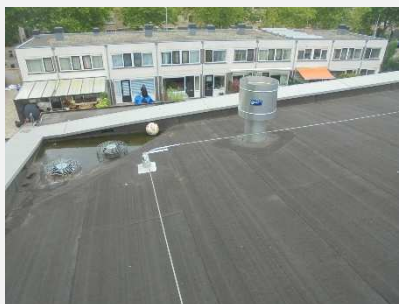
Ter plaatse van de hemelwaterafvoeren verzameld zich vuil wat de afvoer van hemelwater belemmerd.

Verwijderen van vuil rondom hemelwaterafvoeren en het keuren van het aanwezige dakveiligheid.

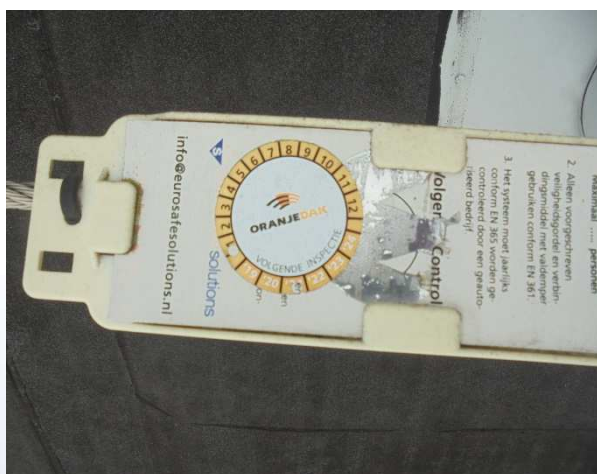
: ja 13stuks latchway ankerpunt+kabel 1stuks ladderborging.

: ja

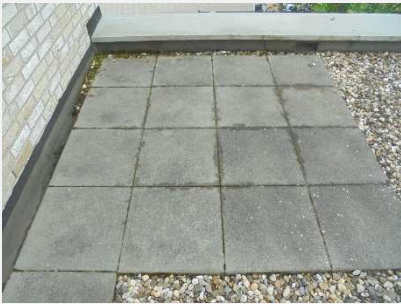
| Conditiemeting per onderdeel | | Foto. | Toelichting. |
|---|---|---|---|
| Grind- en tegelafwerking | 2 | | De aanwezige tegels die vaker belopen worden zijn iets verschoven. |

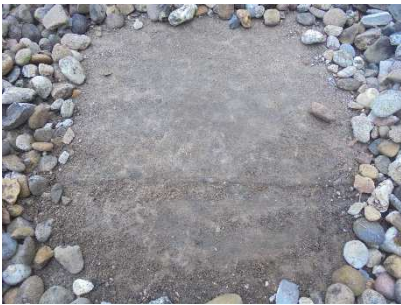
| Conditiemeting per onderdeel | | Foto. | Toelichting. |
|---|---|---|---|
| Dakbedekking | 2 | | <u>Licht vervuiling op de dakbedekking.</u> |

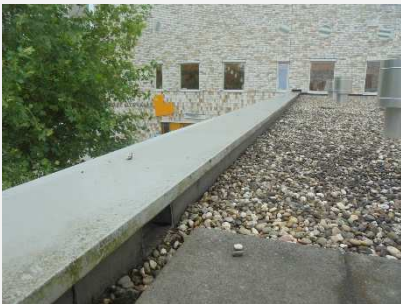
| Conditiemeting per onderdeel | | Foto. | Toelichting. |
|---|---|---|---|
| Dakrandafwerking | 2 | | Dakranden afgewerkt met een aluminium afdekkap. |

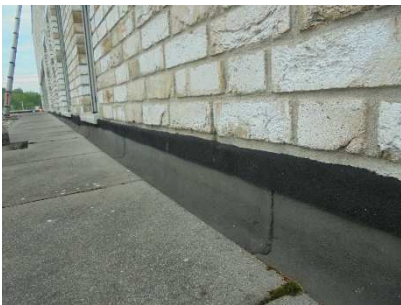
| Conditiemeting per onderdeel | | Foto. | Toelichting. |
|---|---|---|---|
| Opgaand werk | 2 | | <u>Opstanden zijn in prima conditie.</u> |

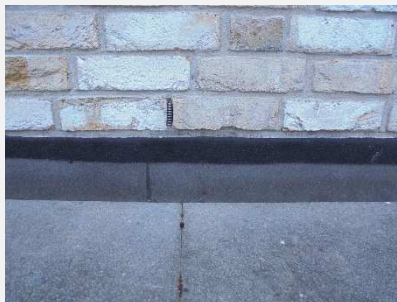
Hier is gebruikt gemaakt van een lood vervangende gevelaansluiting.

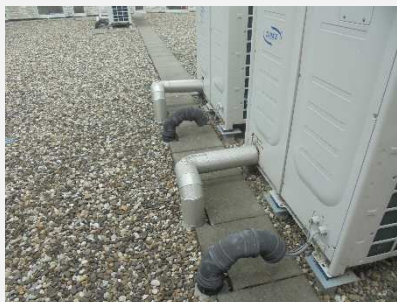
Diverse afmetingen aanwezig.

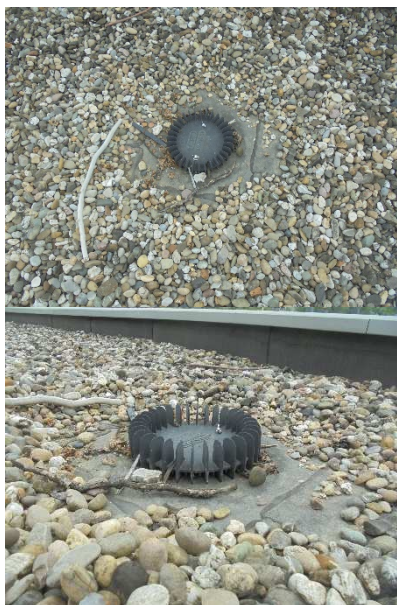
Op het dakvlak zijn 2 wavin vacudrain hemelwater afvoeren aanwezig.

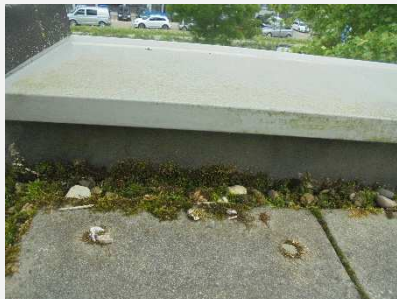
Licht mosgroei langs dakranden.
