## Verslag van inspectie

**Project** : KSU Utrecht

**Opdrachtgever** : KSU Utrecht  
**Uitvoeringsadres** : Sint Bonifaciusstraat 8  
**Plaats** : Utrecht

**Datum inspectie** : Juli 2023

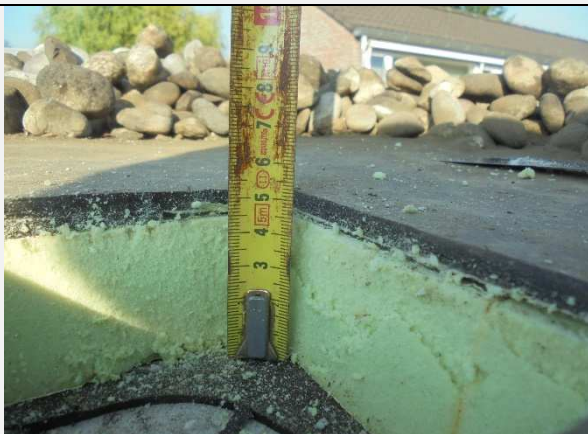
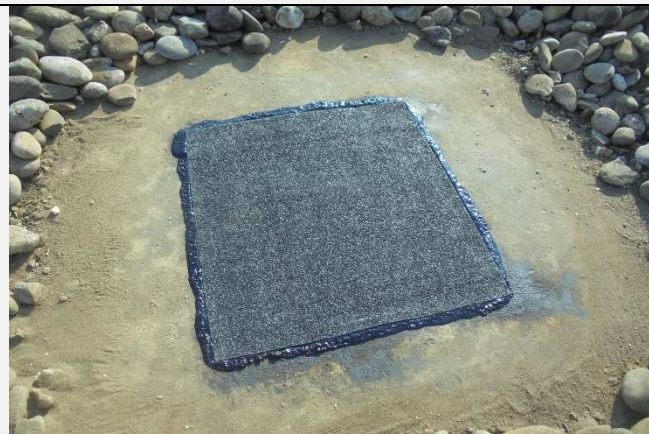
\*beide insnijdingen zijn hersteld met apax universal.

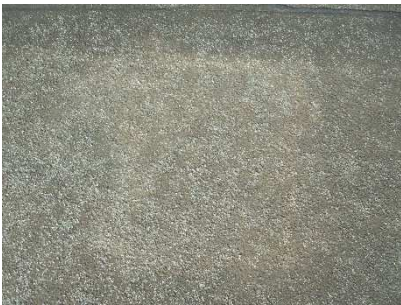
| Conditiemeting per onderdeel | | Foto. | Toelichting. |
|---|---|---|---|
| Dakbedekking | 3 | | Over het gehele dak is een slijtage aan de schutlaag aanwezig. |

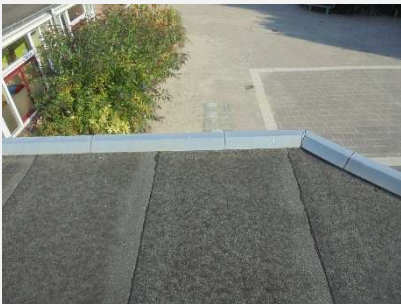
| Conditiemeting per onderdeel | | Foto. | Toelichting. |
|---|---|---|---|
| Dakrandafwerking | 3 | | Dakranden afgewerkt met een zinken deklijst. De bestaande dakbedekking is in één keer opgezet tegen dakranden. |

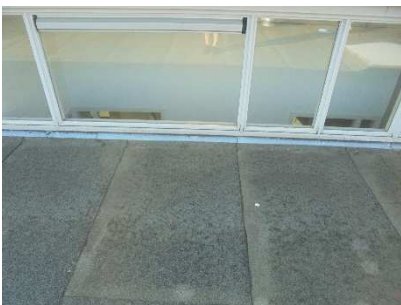
| Conditiemeting per onderdeel | | Foto. | Toelichting. |
|---|---|---|---|
| Opgaand werk | 3-4 | | De bestaande dakbedekking is in één keer opgezet tegen de opstanden. |

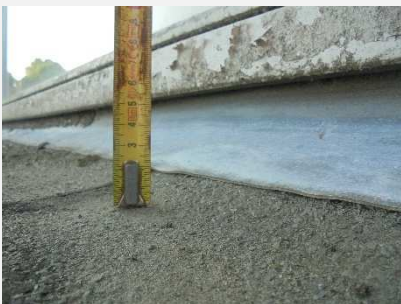
| Conditiemeting per onderdeel | | Foto. | Toelichting. |
|---|---|---|---|
| Loodslabben | 3 | | Het aanwezige lood is in veel te lange lengtes aangebracht. Het is de loop der tijd erg dun geworden en bevat scheurvorming of heeft aanzet daartoe. |

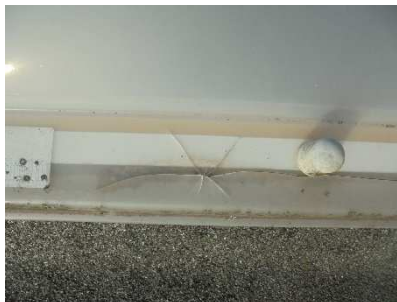
Lichtkoepels en/of lichtstraten 4

Break aanwezig bij tenminste 1 lichtkoepel.

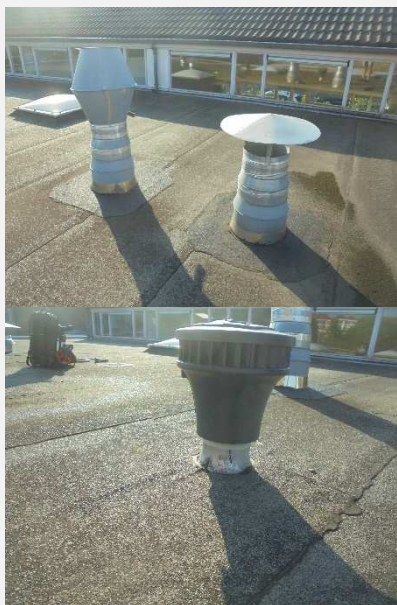
Doorvoeren

Een aantal doorvoeringen zijn niet ingewerkt met een aparte rozet, op diverse plaatsen zijn kitresten aanwezig om de doorvoeringen waterdicht te houden.

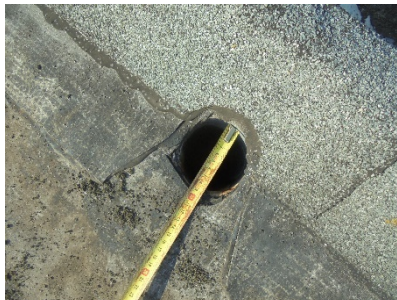
Hemelwaterafvoeren

De hemelwateruitlopen zijn sterk verouderd, desondanks zien wij geen directe gebreken.

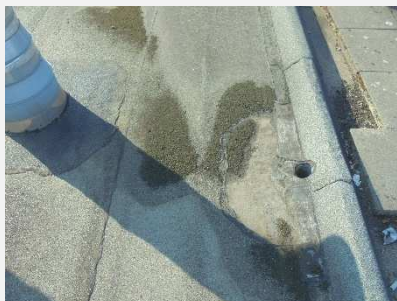
Mate van vervuiling

Ter plaatse van beide hemelwaterafvoeren verzameld zich vuil.

Wij adviseren u jaarlijks reinigend dakonderhoud uit te laten voeren. Indien gewenst kunnen wij hiervoor een offerte uitbrengen. Deze kunt u bij ons aanvragen via [renovatie@mastum.nl](mailto:renovatie@mastum.nl).

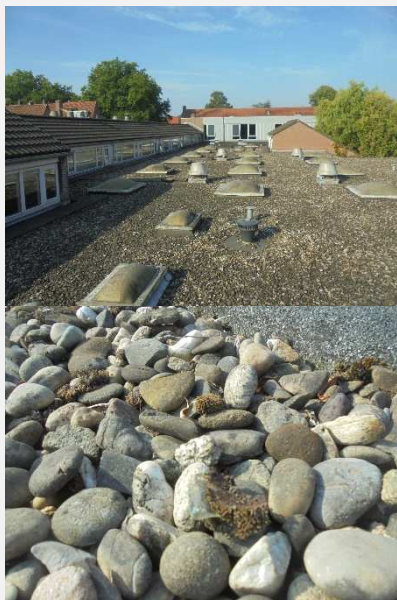
Grind- en tegelafwerking **2**

Het grind is plaatselijk vervuild met mosgroei. De donkere verkleuringen in het grind duiden op plasvorming.

Dit wordt veroorzaakt door vervuild grind en of matig tot slecht afschot.

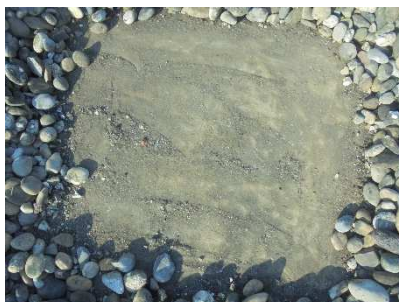
Dakbedekking

Licht vervuiling aanwezig op de dakbedekking.

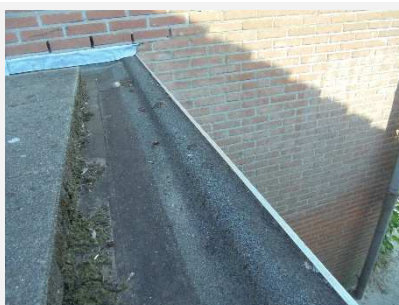
Dakrandafwerking

Dakranden afgewerkt met een aluminium daktrim. Hier is op de meeste plaatsen onvoldoende opstand hoogte Circa 50mm.

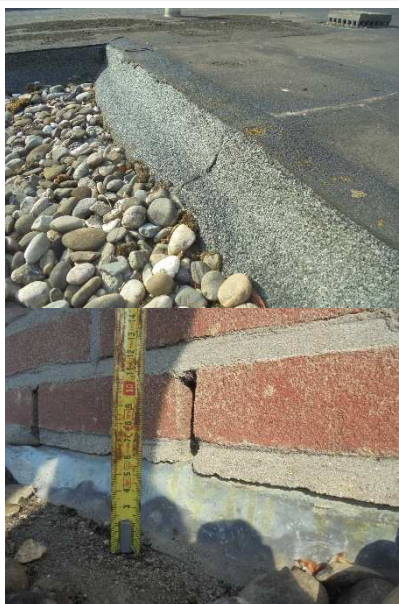
Opgaand werk

ter plaatse van de overgang met de gymzaal zijn er water blazen aangetroffen. Wij adviseren deze opstand te controleren en waar nodig te herstellen.

Plaatselijk is er maar 50mm opstand aanwezig onder het spouwlood.

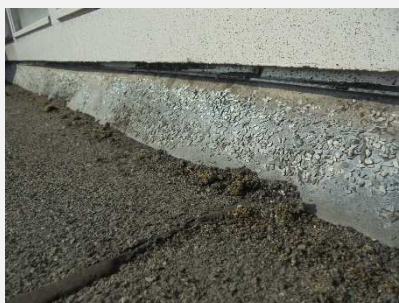
Loodslabben

Het aanwezige lood voornamelijk onder de kozijnen is erg dun en is aangebracht in veel te lange lengtes. Hierdoor is er veel scheurvorming aanwezig.

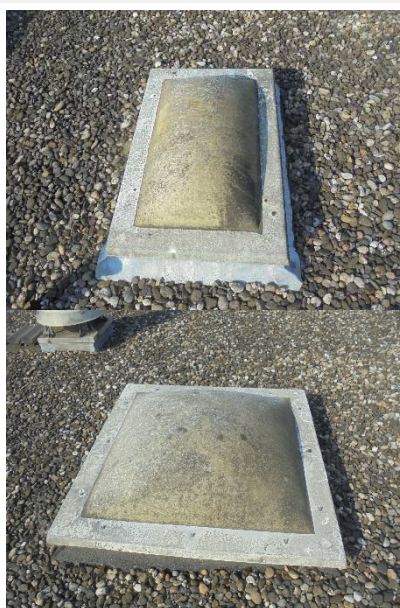
Lichtkoepels en/of lichtstraten **5**

De aanwezige lichtkoepels zijn sterk verouderd.

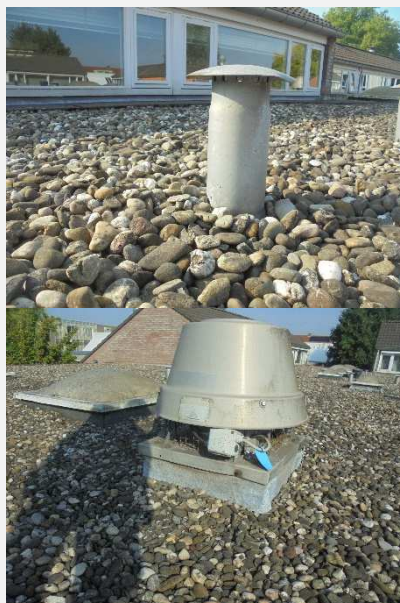
Doorvoeren

De aanwezige doorvoeringen zijn verouderd. voor nu zien wij geen directe gebreken.

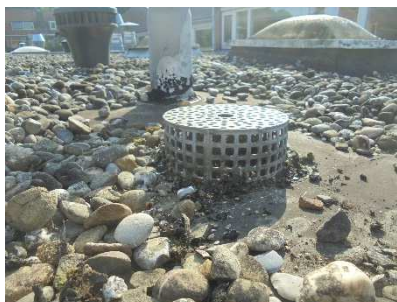
Hemelwaterafvoeren

Hemelwater afvoeren zijn sterk verouderd. de grind rooster zijn niet demontabel dit maakt goed reinigen moeilijk.

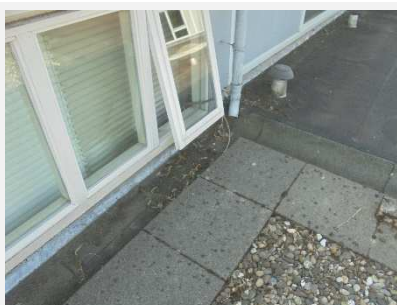
Mate van vervuiling

De meeste vervuiling is aanwezig ter plaatse van de overgang met de gymzaal. Wij adviseren dit waar mogelijk is te verwijderen.
