## Verslag van inspectie

**Project** : KSU Utrecht

**Opdrachtgever** : KSU Utrecht  
**Uitvoeringsadres** : van Hoornekade 6  
**Plaats** : Utrecht

**Datum inspectie** : Juli 2023

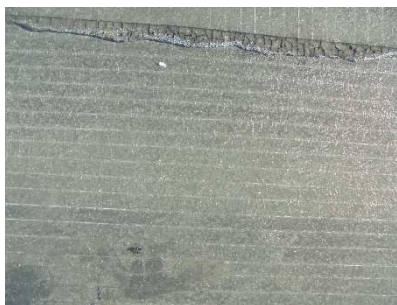
Dakbedekking **3**

Lichte craquélevorming aanwezig.

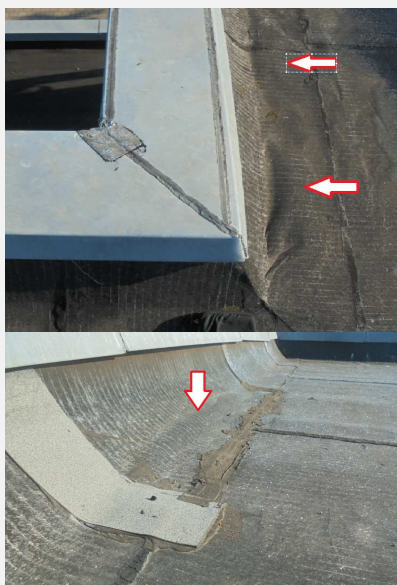
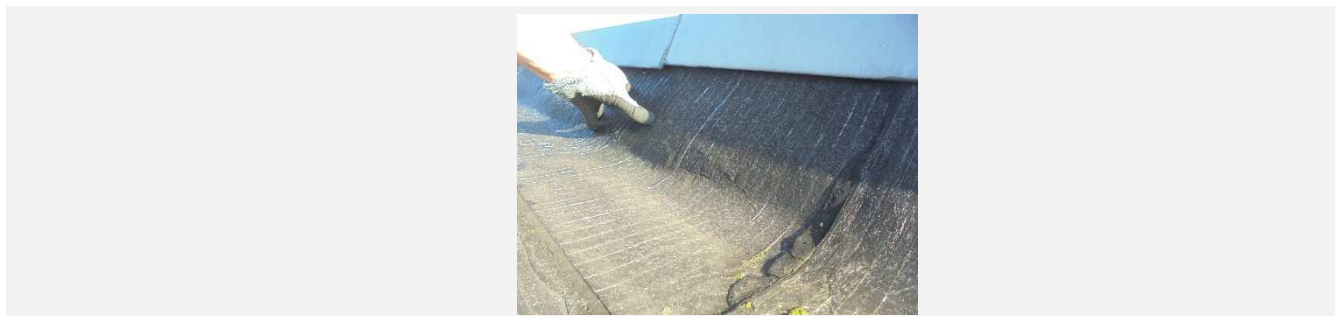
Dakrandafwerking **4**

Langs de dakranden vinden wij veel blazen en plooien. Ook de zinken afdekkap zijn op diverse plaatsen hersteld met gebitumineerde tape.

Gezien de levensduurverwachting adviseren wij te overwegen om dit dakvlak te vernieuwen.

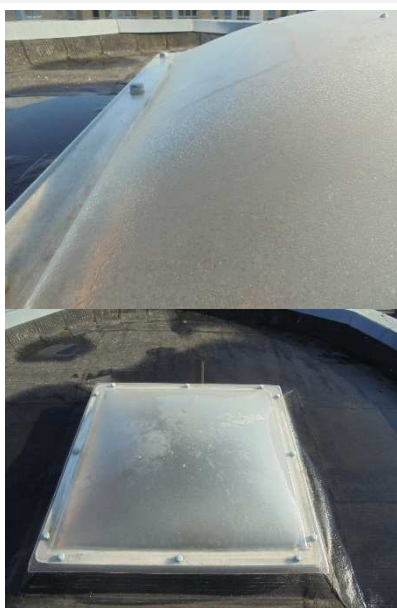
Lichtkoepels en/of lichtstraten **3**

De aanwezige lichtkoepel vertoont geen barsten wel zien wij condens vorming ontstaan.

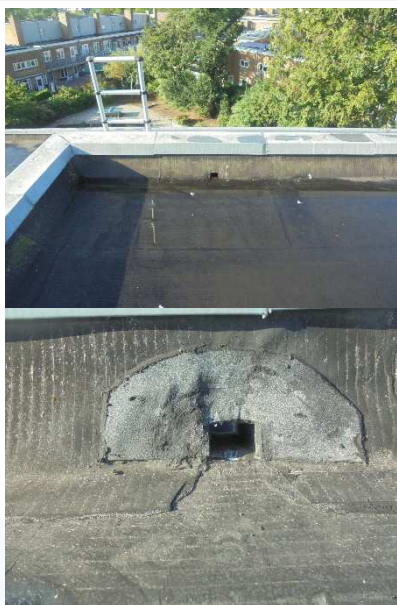
Hemelwaterafvoeren **4**

Hemelwaterafvoeren zijn sterk verouderd. 1stuks is al eens hersteld.

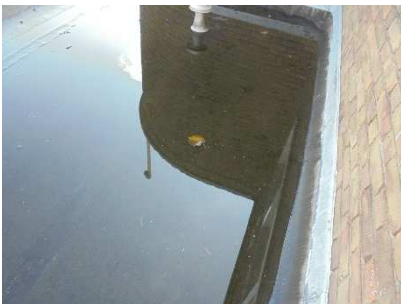
| Conditiemeting per onderdeel | | Foto. | Toelichting. |
|---|---|---|---|
| Dakbedekking | 3 | | Door beperkt afschot en vervuiling veel plasvorming aanwezig. plasvorming heeft een negatieve invloed op de levensduur van dakbedekking. |

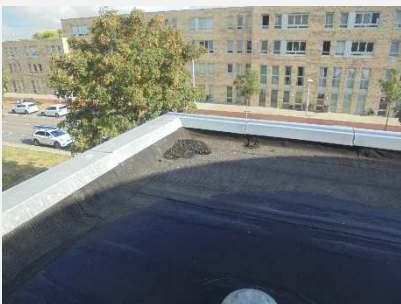
| Conditiemeting per onderdeel | | Foto. | Toelichting. |
|---|---|---|---|
| Dakrandafwerking | 2 | | Dakranden zijn afgewerkt met een zinken dekl ijst |

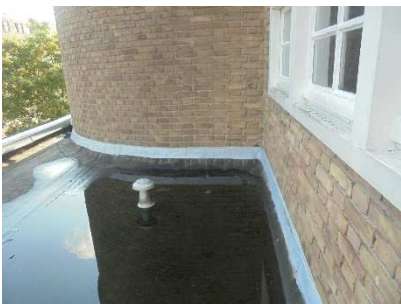
| Conditiemeting per onderdeel | | Foto. | Toelichting. |
|---|---|---|---|
| Opgaand werk | 2 | | Op diverse plaatsen ontstaat wat plooi vorming. |

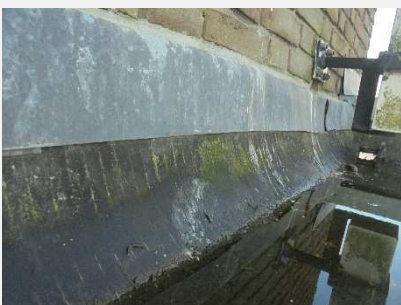
| Conditiemeting per onderdeel | | Foto. | Toelichting. |
|---|---|---|---|
| Loodslabben | 2 | | De loodslabben zijn licht verouderd. ondanks deze geen directe gebreken heeft. Verwachten wij wel dat er scheurvorming ontstaat wanneer dit dakvlak word vernieuwd. |

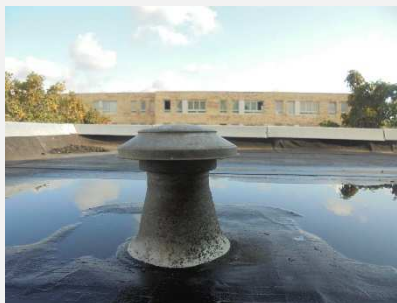
Doorvoeren 3

De doorvoeringen zijn sterk verouderd. geen directe gebreken.

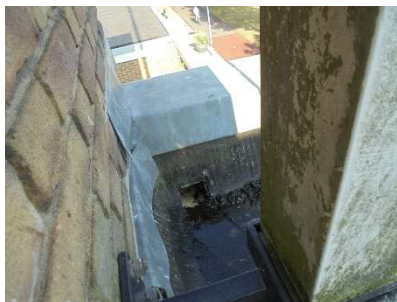
Hemelwaterafvoeren 4

Hemelwaterafvoer is sterk verouderd. ook heeft het hemelwater moeite om de afvoer te bereiken doordat deze niet verdiept is.

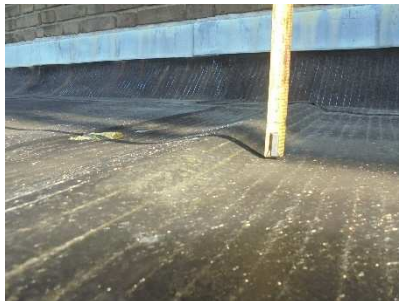
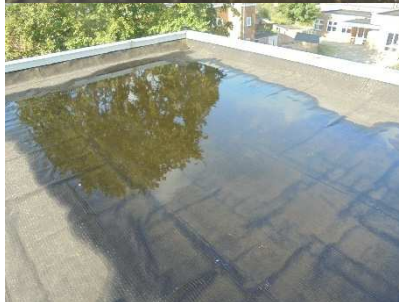
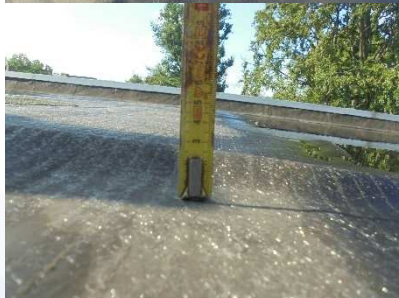
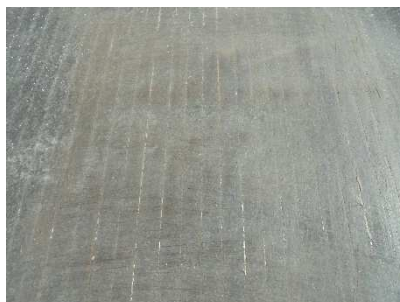
Dakbedekking

Over het gehele dak is ernstige plooivorming aanwezig. dit heeft een negatieve invloed op de afvoer van hemelwater.

Door plasvorming zal de dakbedekking sneller verouderen.

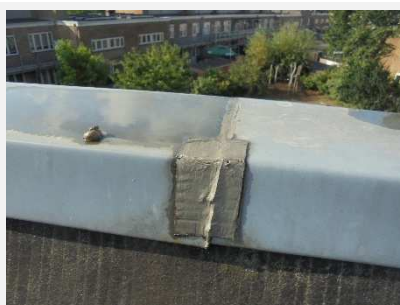
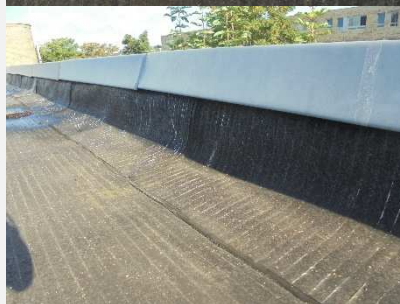
## Dakrandafwerking

Dakranden zijn afwerkt met zinken afdekkap. Hier is geen rekening gehouden met uitzetten en krimpen van het materiaal. Hierdoor ontstaat er veel spanning op de soldeernaden dit is terug te zien aan de diverse reparaties.

Ook zien wij veel plooi en (lucht)blazen in de randafwerking.

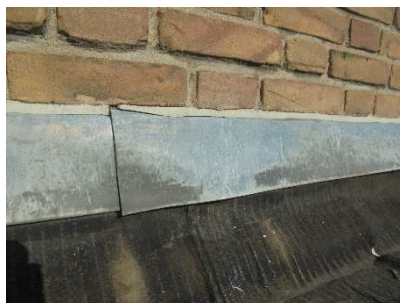
## Opgaand werk

Opstanden zijn verouderd zeker de zonzijdes hebben veel verouderings kenmerken.

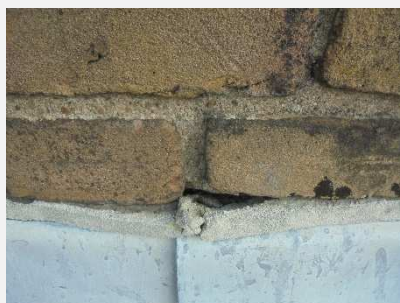
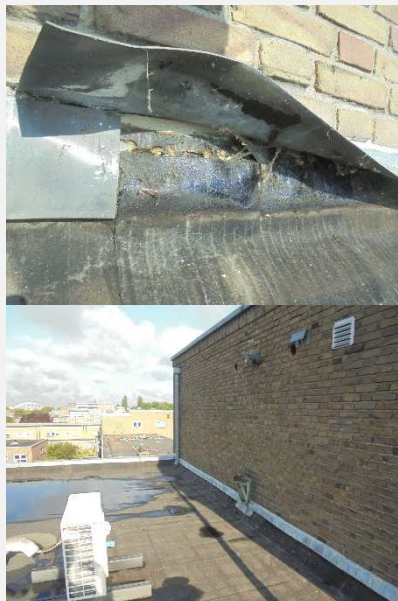
## Loodslabben

Loodslabben zijn sterk verouderd en erg dun geworden ook laten de lintvoegen los op diverse plaatsen.

Ook ontbreekt het aan een waterkerende rand aan het lood.

Bij het aanbrengen van lood word er eigenlijk altijd naar het westen toe gewerkt dat is hier andersom gebeurd.

Dit maakt deze lood aansluitingen kwetsbaar voor regen.

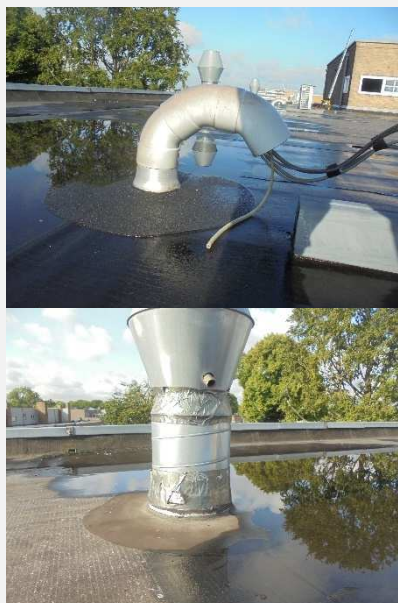
Doorvoeren **2**

Doorvoeringen zijn in redelijke conditie, diverse aansluitingen zijn afgetapt met bitumenband.

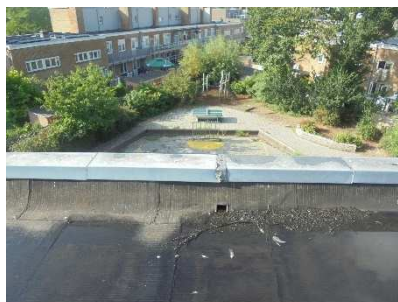
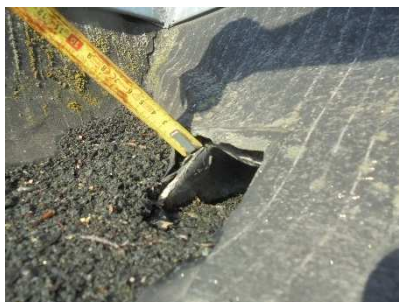
Hemelwaterafvoeren **4**

Ter plaatse van 1stuks hemelwater afvoer is de dakbedekking onthecht van de plakplaat. Wij raden aan dit zo spoedig mogelijk te herstellen .  
(aangegeven op locatie zodat hier een melding van gemaakt kan worden.)

Op korte termijn vernieuwen afvoer.

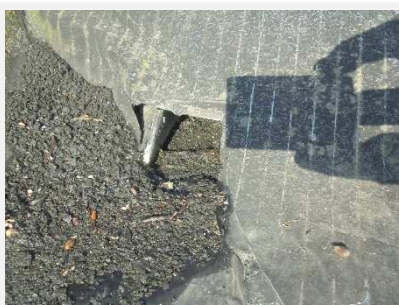
Mate van vervuiling **2**

Bij een enkele afvoer verzameld zich wat vuil wij adviseren dit te verwijderen zodat hemelwater zo goed mogelijk afgevoerd kan worden.

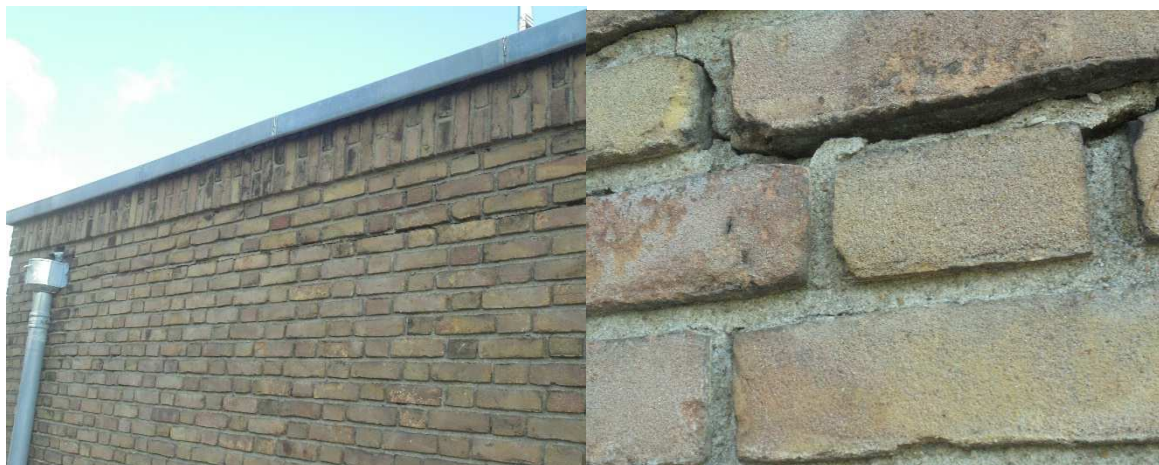
Een waterdicht gebouw staat niet alleen met een waterdicht dak, ook loodaansluitingen en metselwerk dragen hier aan bij. Geconstateerd is dat ter plaatse van de opbouw op dak3 de voegen geheel weg gesleten zijn tot halverwege de steen dikte ook zien wij een grote scheur lopen in het metselwerk. Wij adviseren dit te laten beoordelen door een expert.

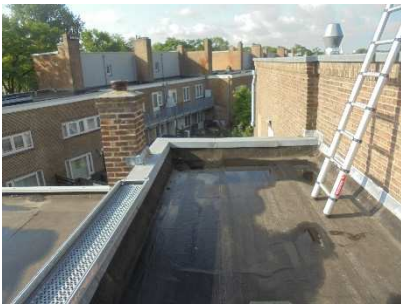
| Conditiemeting per onderdeel | | Foto. | Toelichting. |
|---|---|---|---|
| Dakbedekking | 3 | | Dakbedekking is verouderd en heeft plooivorming. |

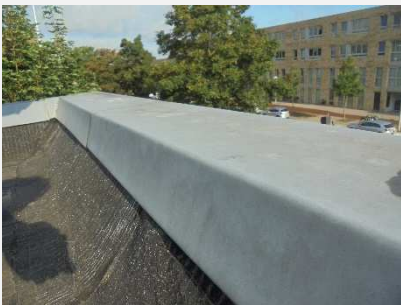
| Conditiemeting per onderdeel | | Foto. | Toelichting. |
|---|---|---|---|
| Dakrandafwerking | 3 | | Dakranden afgewerkt met een zinken afdeklijst. |

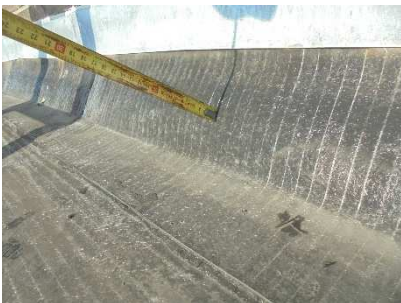
| Conditiemeting per onderdeel | | Foto. | Toelichting. |
|---|---|---|---|
| Opgaand werk | 3 | | Blazen en plooien aanwezig ter plaatse van de opstanden. |

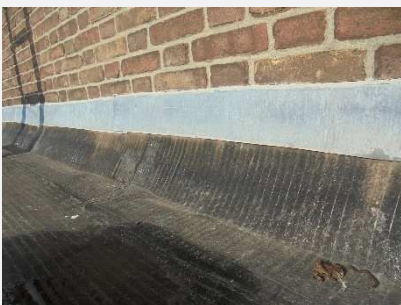
| Conditiemeting per onderdeel | | Foto. | Toelichting. |
|---|---|---|---|
| Loodslabben | 3 | | Het aanwezige lood is erg dun geworden. Wij verwachten dan ook scheurvorming bij vernieuwen van het dakbedekingspakket. |

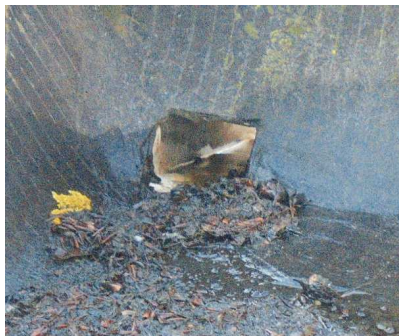
Hemelwaterafvoeren

De hemelwater afvoer is sterk verouderd.

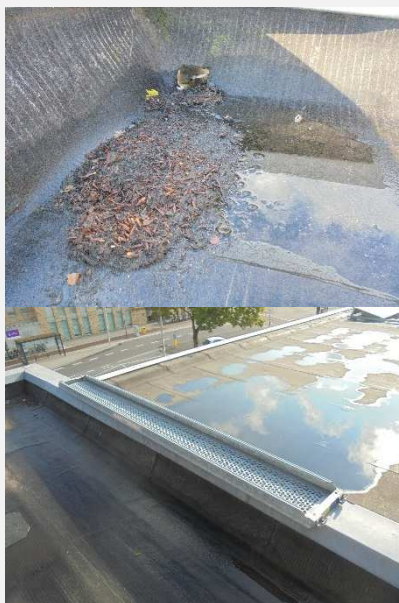
Mate van vervuiling

Ter plaatse van de hemelwaterafvoer verzameld zich wat vuil dit verstoort de afvoer van hemelwater.

Ook is er restmateriaal van stijger blijven liggen vermoedelijk komt dit van renovatie naast gelegen gebouw.

Wij adviseren dit te verwijderen.

Op korte termijn verwijderen vuil en nazien hemelwaterafvoer.

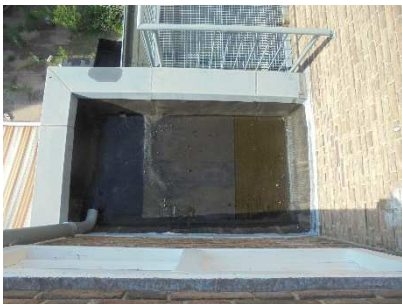
| Conditiemeting per onderdeel | Foto. | Toelichting. |
|---|---|---|
| Dakbedekking | 3 | Het betreft hier een klein dakje<br>Hier zijn wij geen directe gebreken. |

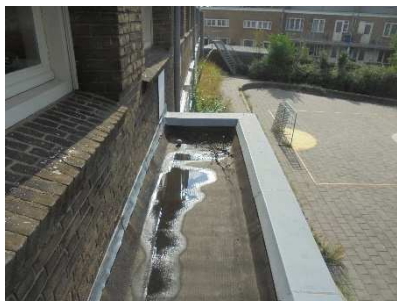
Dakbedekking sterk verouderd en heeft veel te lijden onder de zon gezien de locatie van het dak.

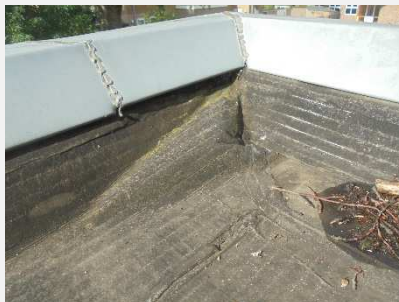
Dakrandafwerking

Dakranden zijn afwerkt met een zinken afdeklijst, net zo als de overige daken zien wij hier blaas en/of plooivorming ontstaan langs dakranden.

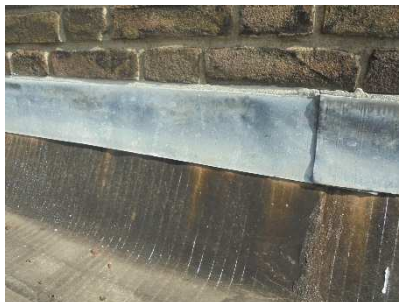
Opgaand werk

Opstand dakbedekking sterk verouderd.

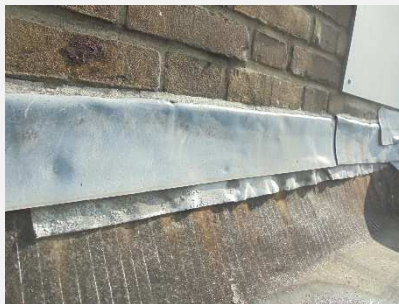
Loodslabben

Lood is sterk verouderd aantal plaatsen al reparaties uitgevoerd.

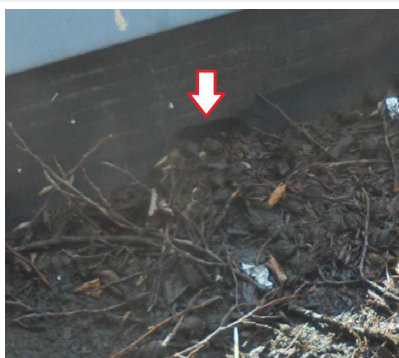
Hemelwaterafvoeren

Hemelwater dreigt te verstopen.

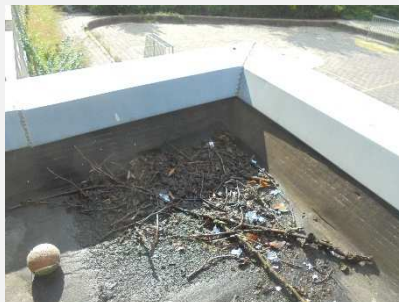
Mate van vervuiling

Vuil verzameld zich rondom de hwa wij adviseren hier een goede bladvanger te plaatsen.
