## Verslag van inspectie

**Project** : KSU Utrecht

**Opdrachtgever** : KSU Utrecht  
**Uitvoeringsadres** : Mayadreef 1  
**Plaats** : Utrecht

**Datum inspectie** : Juli 2023

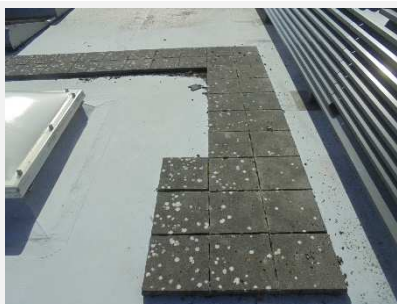
Grind- en tegelafwerking 2

Op het zijn tegelpaden aangebracht. Langs deze tegelpaden verzameld zich wat vuil.

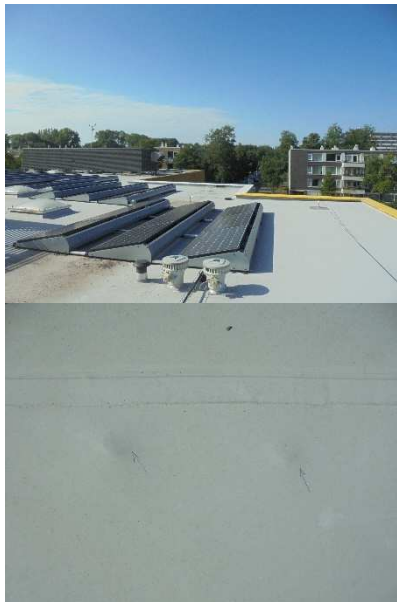
Dakbedekking 2

Plaatselijk zien wij dat het bevestigingsmateriaal onvoldoende is aangebracht in de ondergrond.

Wanneer dit belopen word is het mogelijk dat deze door de dakbedekking worden gedrukt.

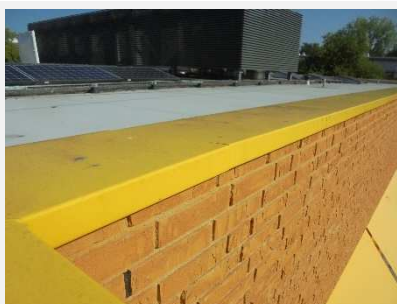
Dakrandafwerking 2

De randen zijn afgewerkt met een aluminium afdekkap en verkeerd in prima conditie.

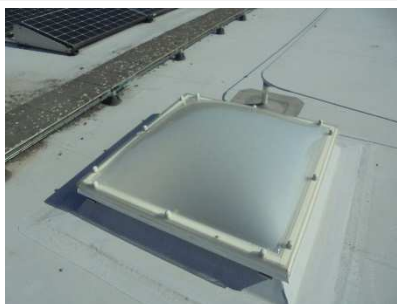
Lichtkoepels en/of lichtstraten **2**

De aanwezige lichtkoepels zijn nog in prima conditie.

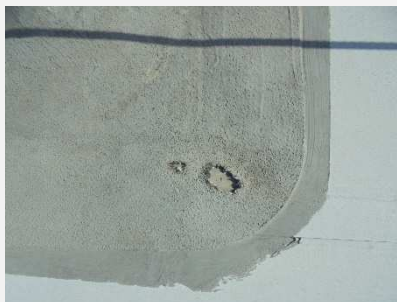
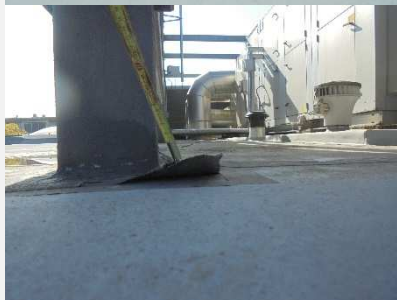
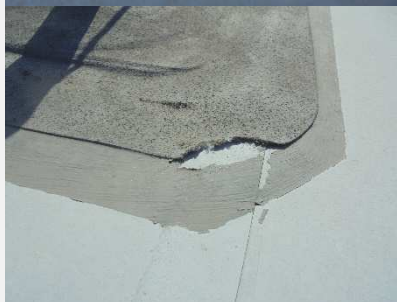
Doorvoeren **4**

Ter plaatsen van de poeren en dakveiligheid is gekozen om deze in te werken met een 2componenten pmma triflex coating.

Zichtbaar is dat deze op diverse plaatsen los komt of is aan het verslijten.

Dit kan op termijn tot lekkage lijden.

Wel zien we gebreken ontstaan rondom de poeren en ankerpunten dakveiligheid destijds is er voor gekozen om deze in te werken met PMMA coating van Triflex. mogelijk waren deze onderdelen niet voorzien van een plastisol coating en daarom eigenlijk niet geschikt om in te werken met PVC-dakbedekking.

Wij adviseren deze onderdelen te controleren en waar nodig opnieuw in te werken met Triflex. Het betreft hier om 42stuks poeren en 22stuks ankerpunten. Ook na herstel zal dit aandachtspunten blijven.

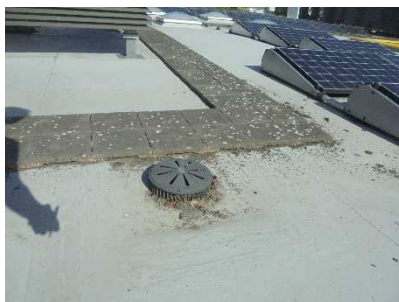
Hemelwaterafvoeren

De Geberit Pluvia afvoeren zijn prima verdiept en in goede conditie, wel zien wij wat vervuiling verzamelen ter plaatse van de afvoeren.

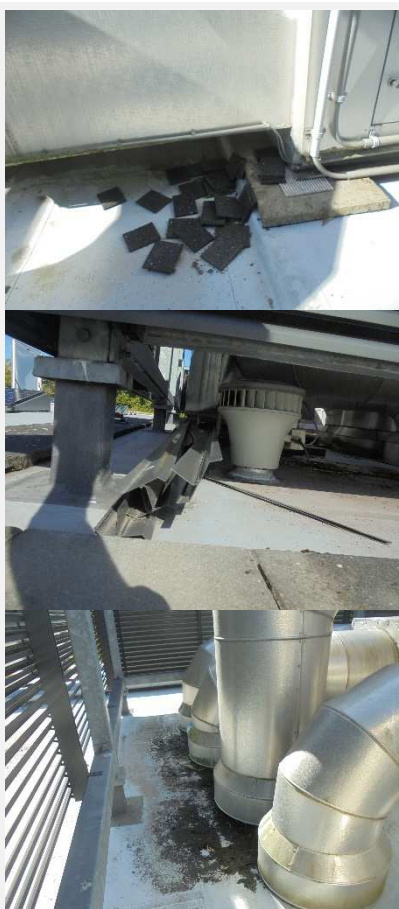
Mate van vervuiling

Ter plaatse van de gootbanen, hemelwaterafvoeren en langs de tegelpaden verzameld zich wat vuil.

Op het dak zijn drietal technische ruimtes gecreëerd hier is op diverse plaatsen restmaterialen opgeslagen van tegels, tegel dragers en plaat materiaal. Dit wordt met regulier onderhoud niet verwijderd.

Wij adviseren u jaarlijks reinigend dakonderhoud uit te laten voeren. Indien gewenst kunnen wij hiervoor een offerte uitbrengen. Deze kunt u bij ons aanvragen via [renovatie@mastum.nl](mailto:renovatie@mastum.nl).

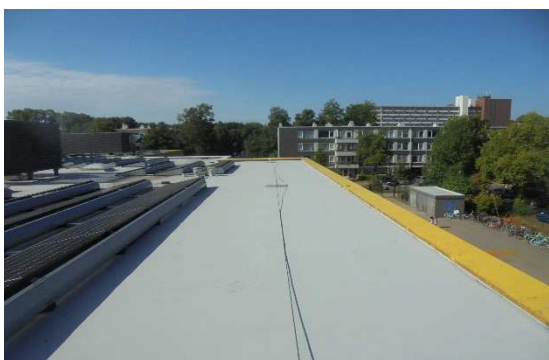
**\*kabel onvoldoende spanning**

Wij adviseren dit spoedig te laten keuren en eventueel te herstellen.

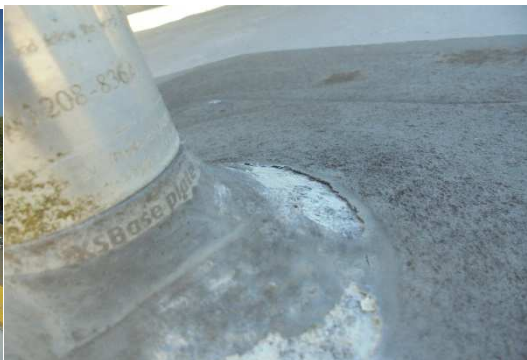
**\*oxidatie aanwezig**
