MASTUM bv

## Verslag van inspectie

**Project** : KSU Utrecht

**Opdrachtgever** : KSU Utrecht  
**Uitvoeringsadres** : Nigerdreef 8  
**Plaats** : **Utrecht**

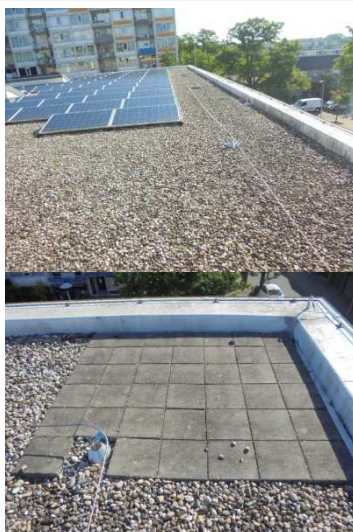
Grind- en tegelafwerking 2

De ballastlaag van grind is licht vervuild.

Tegels in de windhoeken.

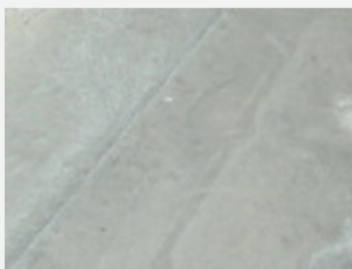
## Dakbedekking 2

PVC dakbedekking verkeerd in een goed staat.

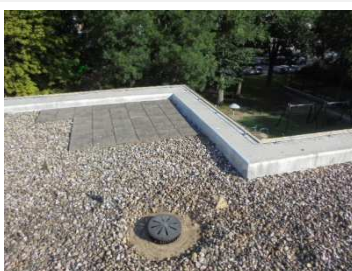
## Dakrandafwerking 2

De dakranden zijn afgewerkt met een aluminium Solo daktrim.

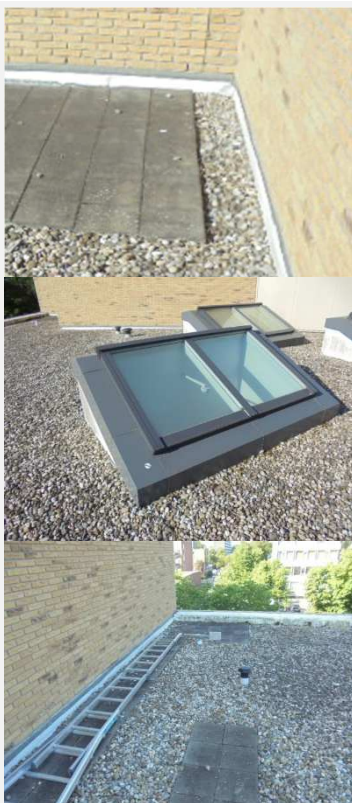
## Opgaand werk 2

Opgaand werk tpv de gevel/opgang naar hoger gelegen dakdeel en tpv van de lichtstraten.

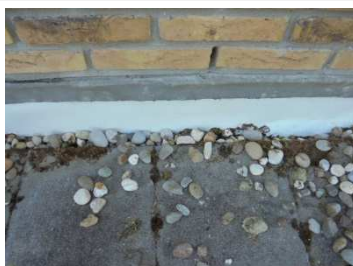
Loodslabben 2

Het betreft hier spouwlood.

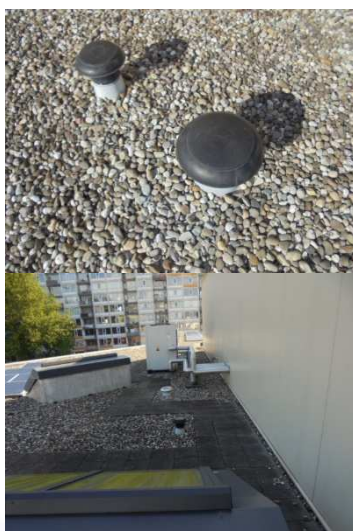
Doorvoeren 2

Diverse  
ontluchtingen/beluchters en  
doorvoeren t.b.v. de  
luchtbehandeling.

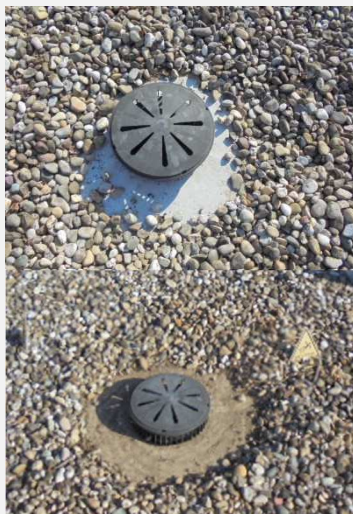
Hemelwaterafvoeren 2

Het betreft hier een Pluvia systeem.

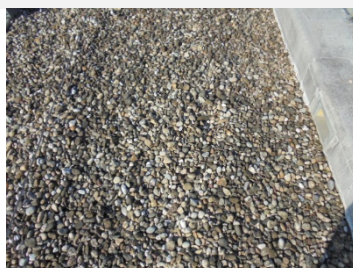
Mate van vervuiling 2

De ballastlaag van grind is licht vervuild

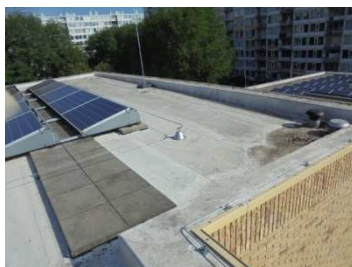
Grind- en tegelafwerking 1

Tegels als ondersteuning voor de zonnepanelen en als bescherming daardoor van de bestaande dakbedekking.

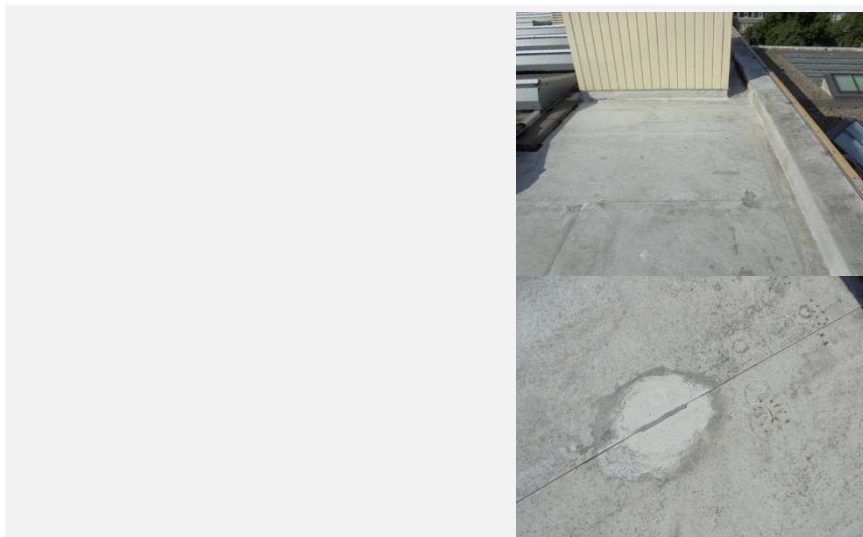
Dakbedekking 2

De PVC dakbedekking is plaatselijk gerepareerd met kit.

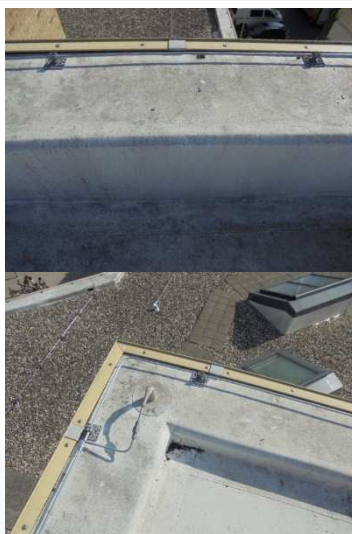
Dakrandafwerking 2

Dakranden afgewerkt met een aluminium Solo daktrim.

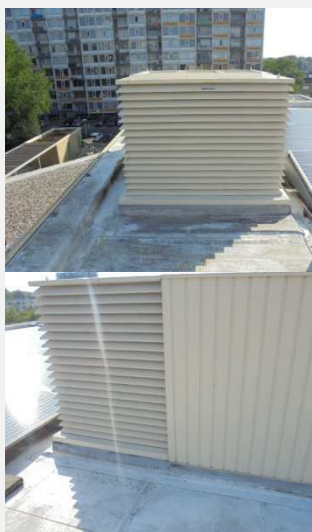
Opgaand werk 2

Opgaand werk tpv de mechanische ventilatoren/doorvoeren.

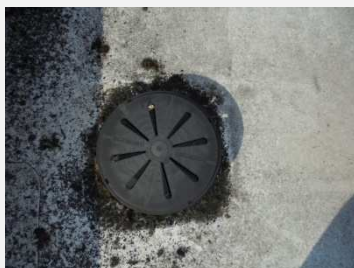
Hemelwaterafvoeren 2

Het betreft hier een Pluvia systeem.

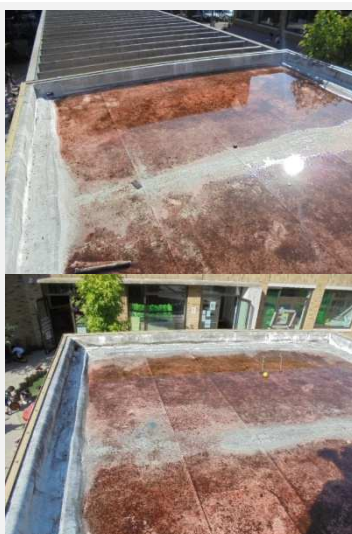
Dakbedekking 2

De bestaande dakbedekking verkeerd in een redelijke/goede staat.

Er blijft veel water staan.

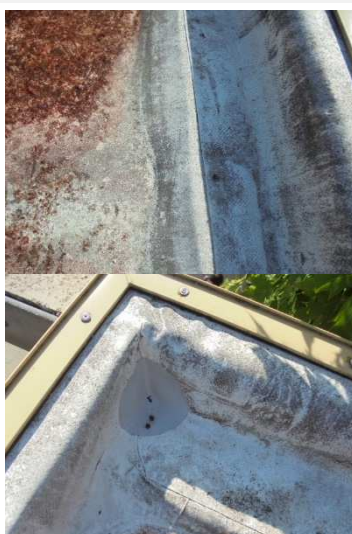
Dakrandafwerking 2

Er staat veel spanning langs de dakranden op de bestaande dakbedekking.

De dakranden zijn afgewerkt met een aluminium Solo daktrim.

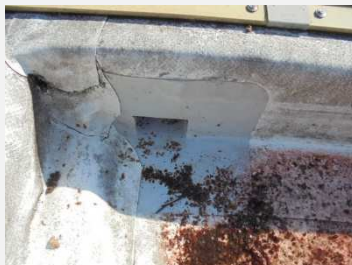
Hemelwaterafvoeren 1

De bestaande HWA verkeerd in een goede staat.

Er zijn door derden wel diverse reparaties uitgevoerd.

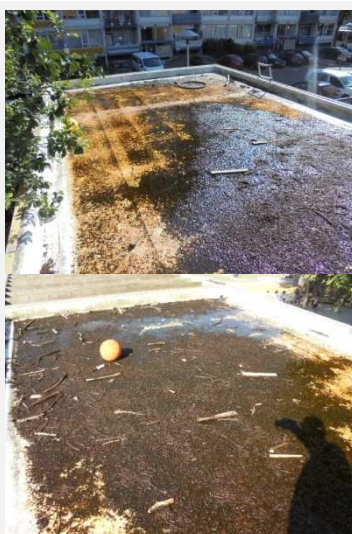
Dakbedekking 2

De bestaande dakbedekking verkeerd in een redelijke/goede staat.

Er komt zeer veel vervuiling voor.

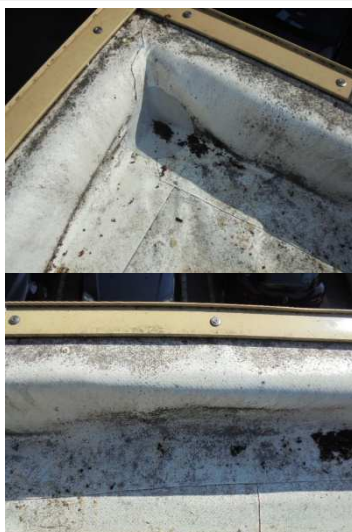
Dakrandafwerking 2

Er staat veel spanning langs de dakranden op de bestaande dakbedekking.

De dakranden zijn afgewerkt met een aluminium Solo daktrim.

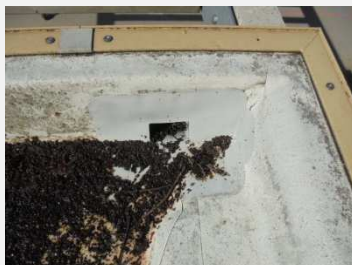
Hemelwaterafvoeren 2

De bestaande HWA verkeert in een goede staat.

Er is door derden wel een reparatie uitgevoerd.
