MASTUM bv

## Verslag van inspectie

**Project** : KSU Utrecht

**Datum inspectie** : **Juni 2023**

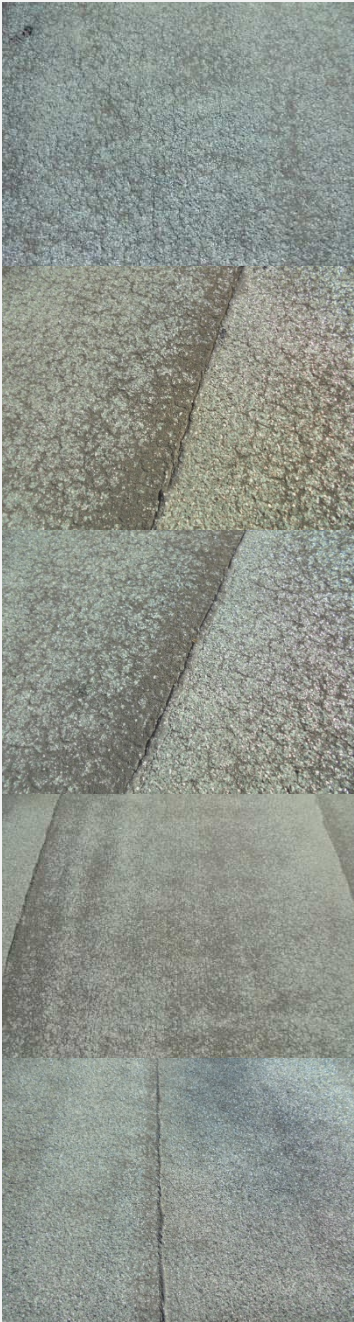
| Conditiemeting per onderdeel | Foto. | Toelichting. |
|---|---|---|
| Dakbedekking 5 | | <p>De bestaande dakbedekking vertoont ernstige craquelé vorming.</p> <p>Er komen diverse openstaande naden voor.</p> <p>De bestaande dakbedekking vertoont plooivorming.</p> <p>Er zijn door derden diverse reparaties uitgevoerd.</p> <p>De schutlaag van leislag is schraal.</p> <p>De bestaande dakbedekking heeft het einde van zijn levensduur bereikt.</p> |

Renovatie van de dakbedekking

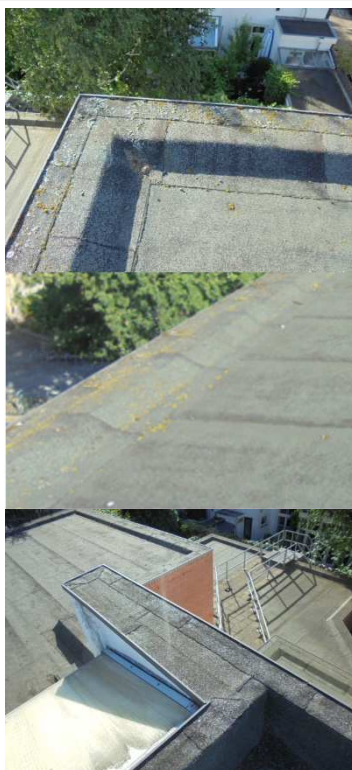
## Dakrandafwerking 5

De schutlaag van leislag is schraal en op diverse plaatsen verdwenen

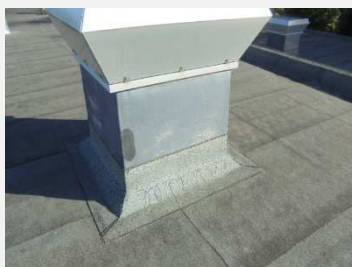
## Opgaand werk 4

Opgaand werk tpv de mechanische ventilatie.

De dakbedekking vertoont matige /ernstige craquelé vorming.

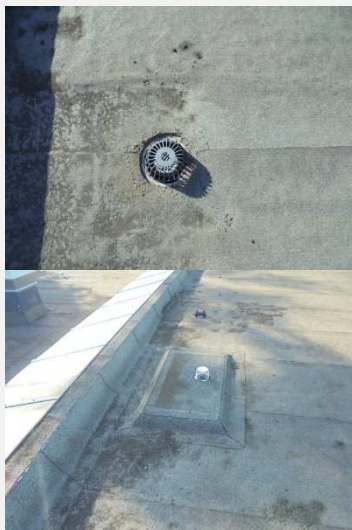
## Hemelwaterafvoeren 2

Het betreft hier een Pluvia systeem.

De nood overstorten zijn aangebracht op een verhoging/opstand.

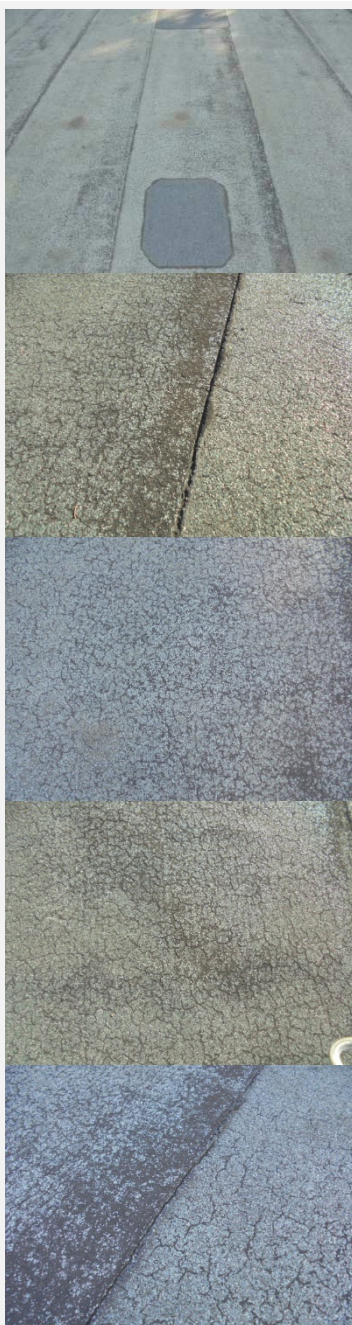
Dakbedekking 5

De bestaande dakbedekking vertoont ernstige craquelé vorming.

Er komen diverse openstaande naden voor.

De bestaande dakbedekking vertoont plooivorming.

Er zijn door derden diverse reparaties uitgevoerd.

De schutlaag van leislag is schraal.

De bestaande dakbedekking heeft het einde van zijn levensduur bereikt.

Renovatie van de dakbedekking

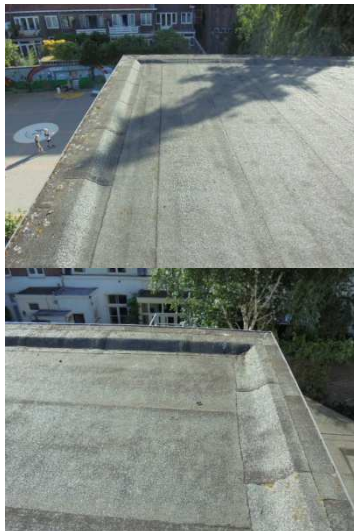
## Dakrandafwerking 5

De schutlaag van leislag is schraal en op diverse plaatsen verdwenen

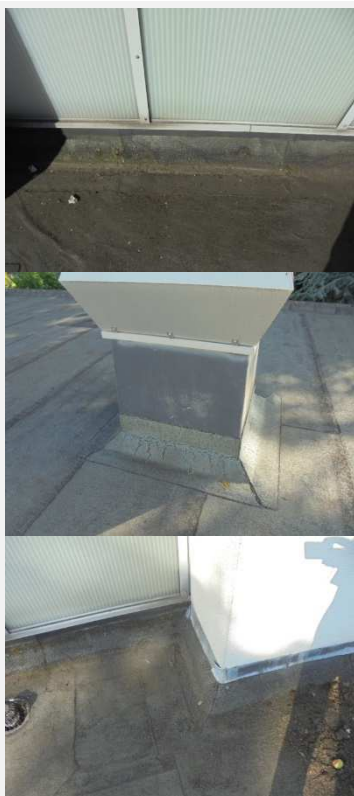
## Opgaand werk 5

Opstandafwerking tpv  
Mechanische ventilatie de  
gestucte gevel en langs de  
plexiglas overkapping.

De dakbedekking vertoont  
matige /ernstige craquelé  
vorming.

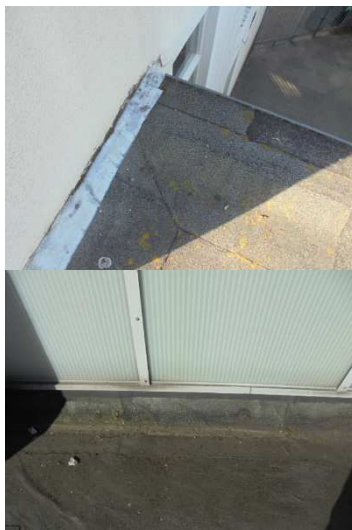
Loodslabben 3

De loodslabben tpv de gestucte gevel vertoont scheurvorming of aanzet daartoe.

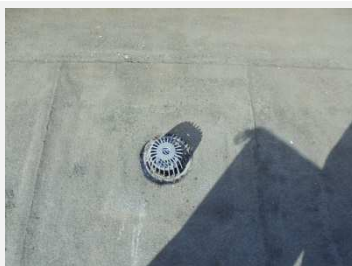
Hemelwaterafvoeren 2

Het betreft hier een Pluvia systeem.

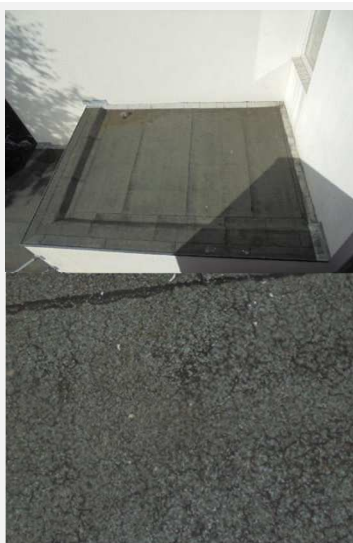
Dakbedekking 5

De bestaande dakbedekking  
vertoont ernstige craquelé  
vorming.

De schutlaag van leislag is  
schraal.

Renovatie van de dakbedekking

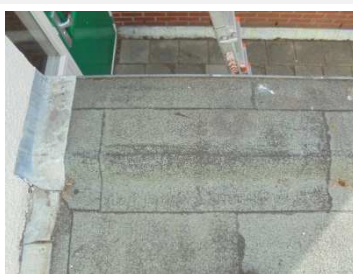
Dakrandafwerking 5

De schutlaag van leislag is  
schraal en op diverse plaatsen  
verdwenen

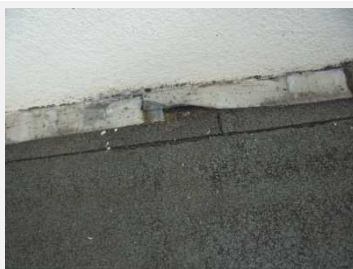
Opgaand werk 4

Opstandafwerking tpv de  
gestucte gevel.

De dakbedekking vertoont  
matige /ernstige craquelé  
vorming

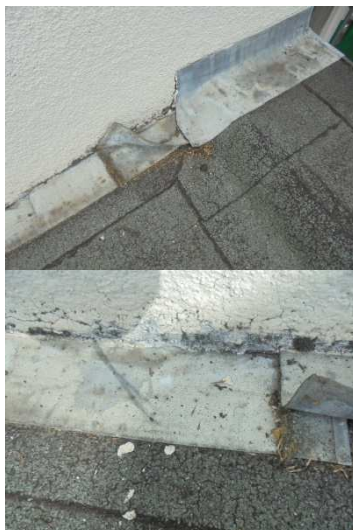
Loodslabben 4

De bestaande loodslabben vertonen scheurvorming of hebben aanzet daartoe.

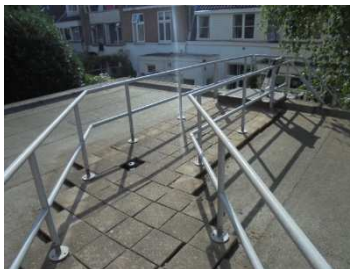
Grind- en tegelafwerking 3

Tegels t.b.v. looppad.

De tegels zijn door het belopen ervan niet meer aaneengesloten.

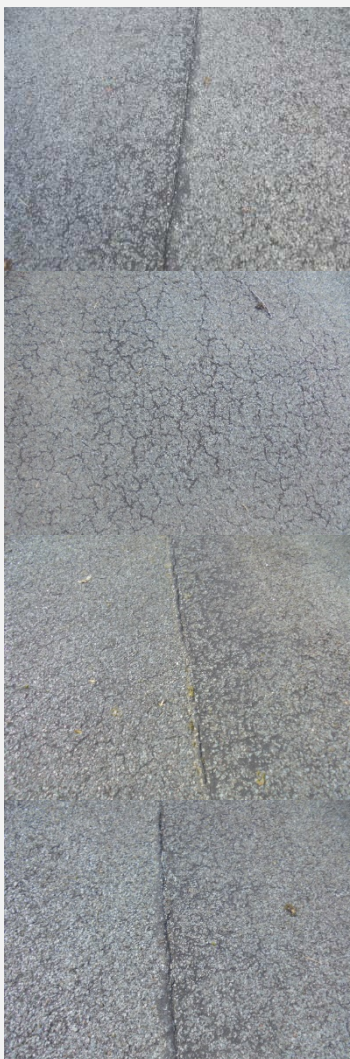
Dakbedekking 5

De bestaande dakbedekking vertoont ernstige craquelé vorming.

Er komen diverse openstaande naden voor.

De schutlaag van leislag is schraal.

De bestaande dakbedekking heeft het einde van zijn levensduur bereikt

**Wij adviseren u de volgende werkzaamheden te laten uitvoeren:**  
 Renovatie van de dakbedekking

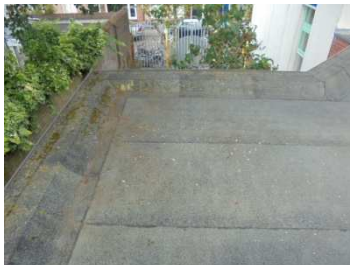
## Dakrandafwerking 5

De schutlaag van leislag is schraal en op diverse plaatsen verdwenen

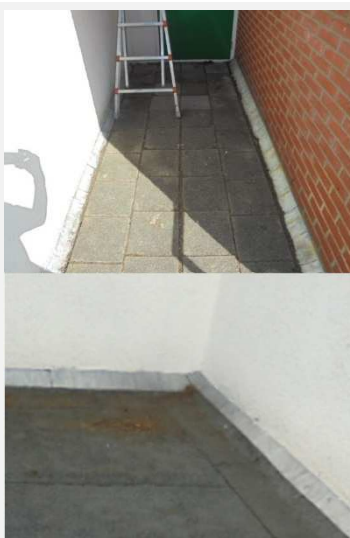
## Opgaand werk 4

Opstandafwerking tpv de gestucte gevel en het metselwerk.

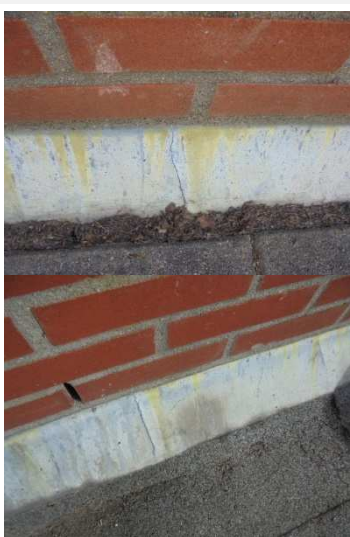
## Loodslabben 5

De bestaande loodslabben vertonen scheurvorming of hebben aanzet daartoe.

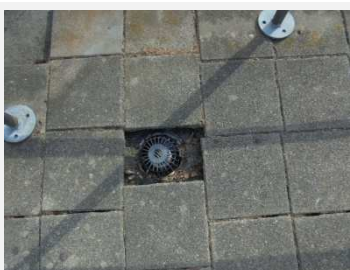
Hemelwaterafvoeren 2

Het betreft hier een Pluvia systeem.

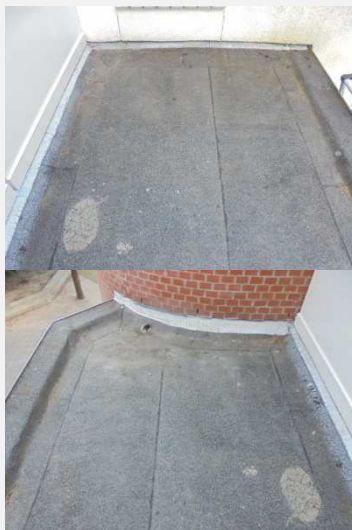
Dakbedekking 5

De bestaande dakbedekking vertoont ernstige craquelé vorming.

De schutlaag van leislag is schraal.

De bestaande dakbedekking heeft het einde van zijn levensduur bereikt

Renovatie van de dakbedekking

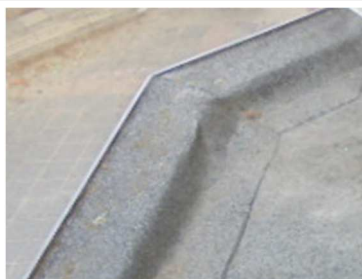
Dakrandafwerking 5

De schutlaag van leislag is schraal en op diverse plaatsen verdwenen

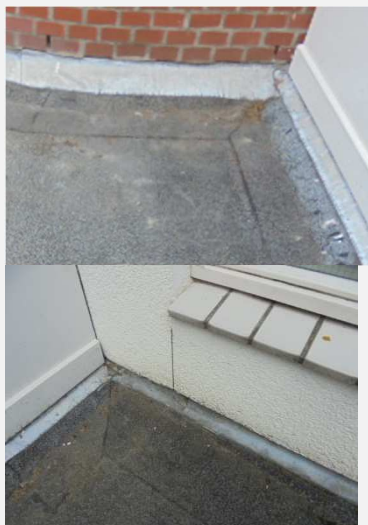
Opgaand werk 4

Opstandafwerking tpv de gestucte gevel, gevelbeplating en het metselwerk
