## Verslag van inspectie

**Project** : KSU Utrecht

**Opdrachtgever** : KSU Utrecht  
**Uitvoeringsadres** : Schoolplein 6  
**Plaats** : **Utrecht**

**Datum inspectie** : **Juli 2023**

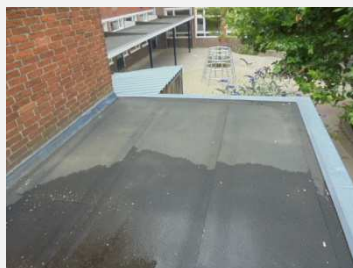
Dakbedekking 3

De schutlaag van leislag begint schraal te worden.

De dakbedekking verkeert in een redelijke staat.

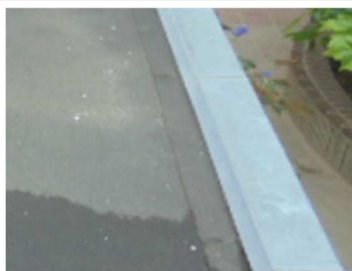
Dakrandafwerking 2

Dakrandafwerking met zinken dekl ijsten.

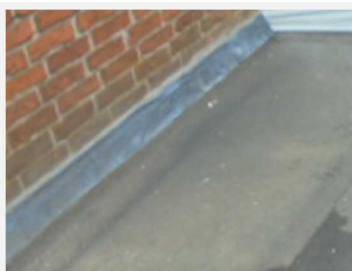
Opgaand werk 3

De schutlaag van leisl ag van de opstand afwerking begint schraal te worden.

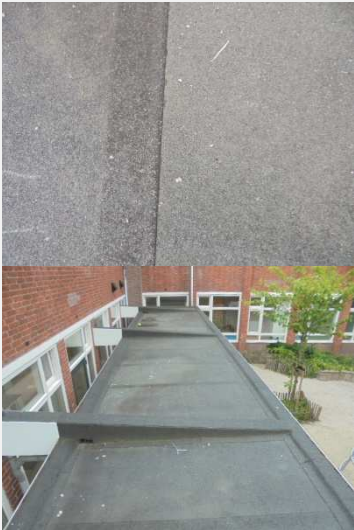
| Conditiemeting per onderdeel | Foto. | Toelichting. |
|---|---|---|
| Dakbedekking 3 | | <p>De schutlaag van leislag begint schraal te worden en plaatselijk is de leislag bijna versleten.</p> <p>De dakbedekking verkeert in een redelijke staat</p> |

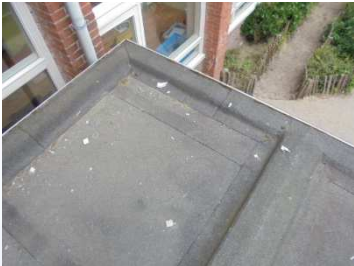
| Conditiemeting per onderdeel | Foto. | Toelichting. |
|---|---|---|
| Dakrandafwerking 2 | | <p>De dakranden zijn afgewerkt met een aluminium daktrim.</p> |

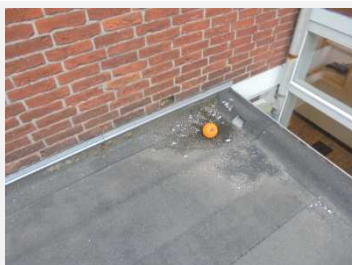
Opgaand werk 3

De opstanden zijn afgewerkt met stroken dakbedekking en een aluminium klemstrip.

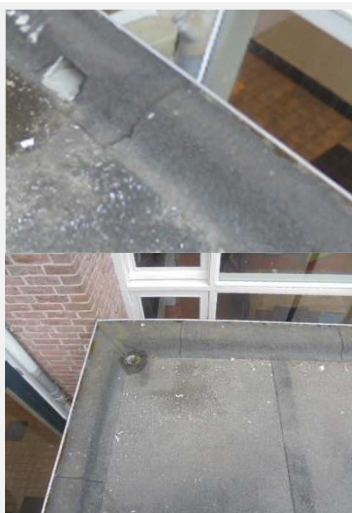
Hemelwaterafvoeren 1

Uitgevoerd in type stadsuitloop en onderuitloop.

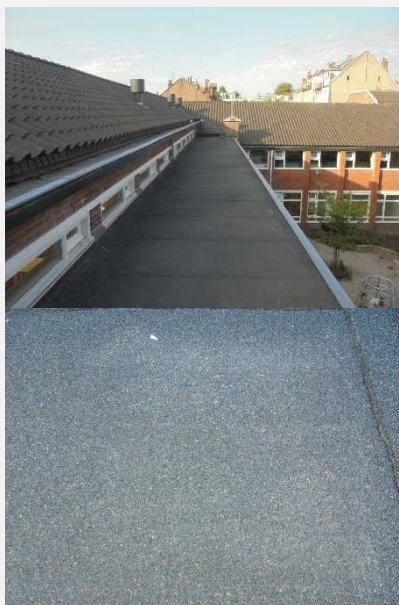
Dakbedekking 3

De dakbedekking verkeert in een redelijke staat.

Incidenteel begint de schutlaag van leislag schraal te worden.

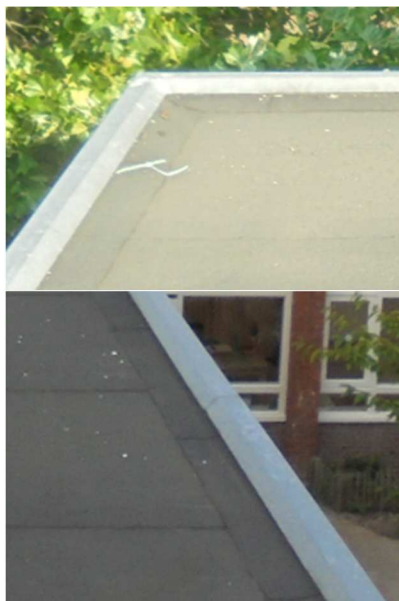
Dakrandafwerking 2

De dakranden zijn afgewerkt met zinken deklijsten.

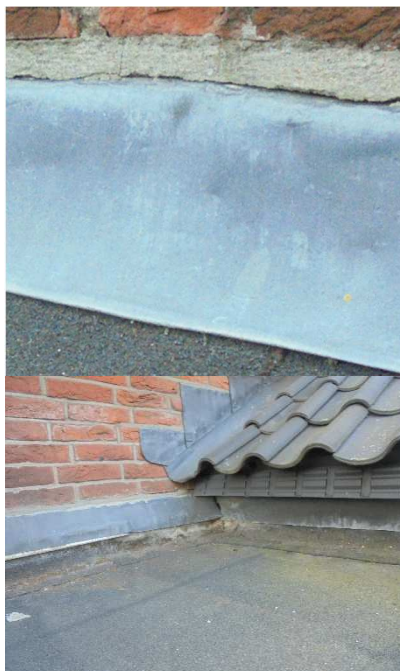
Loodslabben 2

De bestaande loodslabben zijn in goede staat.

Op enkele plaatsen zijn de lintvoegen gescheurd.

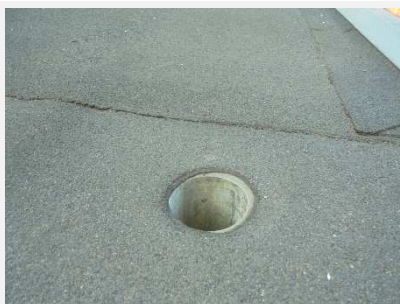
Hemelwaterafvoeren 1

Uitgevoerd als onderuitloop.
