## Verslag van inspectie

**Project** : KSU Utrecht

**Opdrachtgever** : KSU Utrecht  
**Uitvoeringsadres** : Madridstraat 1  
**Plaats** : Utrecht

**Datum inspectie** : Juli 2023

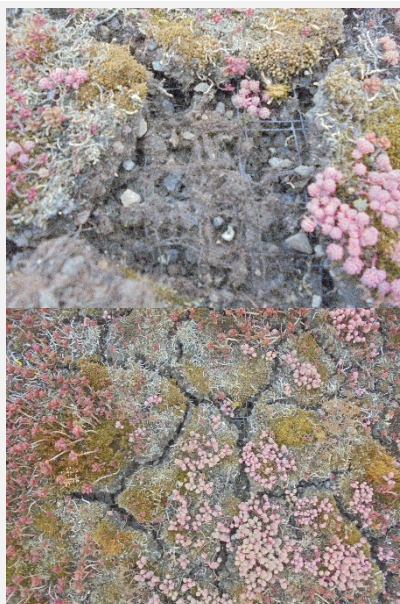
Grind- en mos sedum **5**

Het mos sedum is grotendeels uitgedroogd en begint te krimpen. Hierdoor word deze gevoelig voor wind. En zal er bij harde wind of storm gedeeltes verloren gaan.

Bekeken moet worden of met bemesting en bewatering deze afwerking nog te herstellen is.

In hele droge periodes adviseren wij om te aanvullend te sproeien.

Wij adviseren deze te bemesten en te bewateren, bekeken moet worden of de sedum afwerking nog kan herstellen.

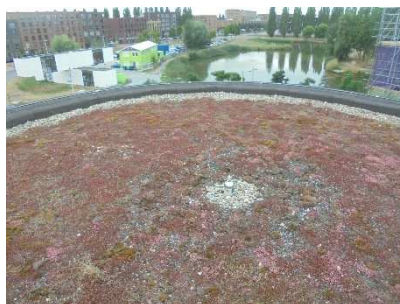
Dakbedekking **2**

Dakbedekking ligt goed beschermd onder grind en sedum.

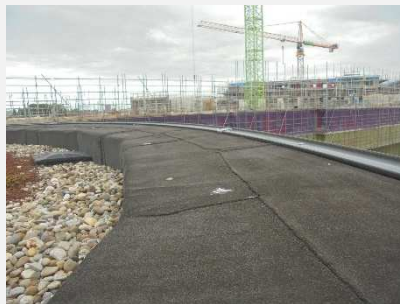
Dakrandafwerking **3**

Dakranden vertonen lichte veroudering en is afgewerkt met gebogen monotrim.

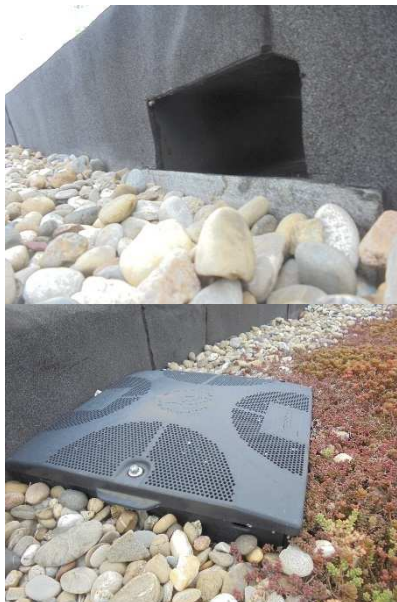
Hemelwaterafvoeren **2**

Hemelwater afvoeren zijn in goede conditie.

Ter plaatse van de nood-overstort is een extra strook dakbedekking aangebracht om grind tegen te houden of vroegtijdig functioneren tegen te gaan.

Door het aanbrengen van deze strook zal de nood-overstort later in functie treden dan bedoeld.

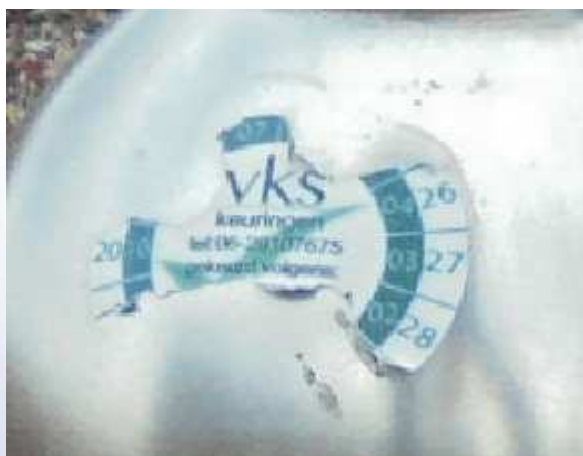
- 1) Mos sedum afwerking uitgedroogd
- 2) Keuring sticker ankerpunt niet leesbaar.

Is er valbeveiliging aanwezig : Ja  
Keuringsdatum ouder dan 1 jaar : onbekend

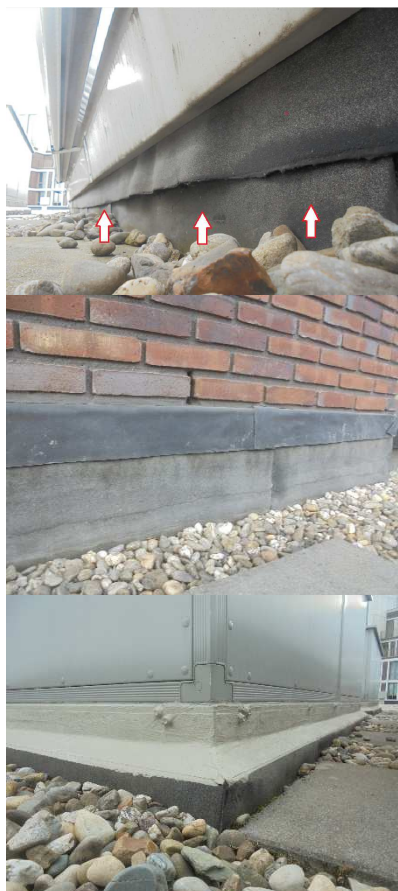
Opgaand werk

Foto1 ter plaatse van de lichtstraat zijn een aantal losse stroken aanwezig.

Foto2 de opstanden ter plaatse van lood(ervanger) zijn in goede conditie.

Foto3 ter plaatse van luchtbehandeling installatie is de opstand voorzien van een PMMA trifix afwerking.

De aanwezige dakbedekking en details zijn nog in prima conditie wel zien we rondom de lichtstraat een aantal verbeterpunten. Wij adviseren deze te herstellen.

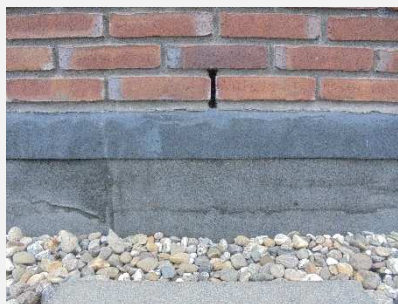
Loodslabben zijn in prima conditie en ook de open stootvoegen zijn goed vrij van cement.

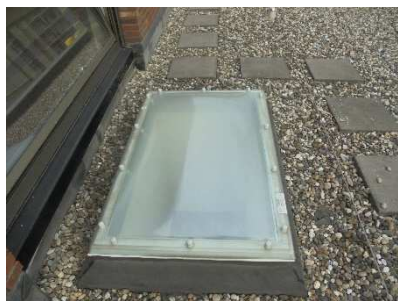
Lichtkoepels en/of lichtstraten 2

Over het gehele dak zijn diverse afmetingen lichtkoepels aanwezig hier zijn geen directe gebreken geconstateerd.

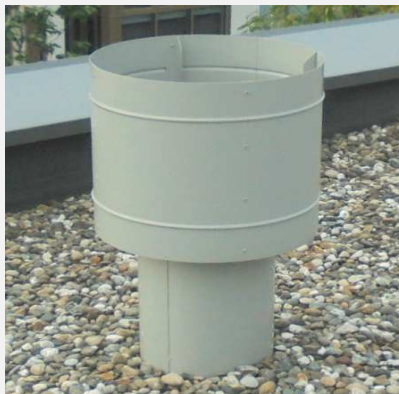
Doorvoeren

Over het gehele dakvlak zijn diverse doorvoeringen aanwezig deze alle in goede conditie.

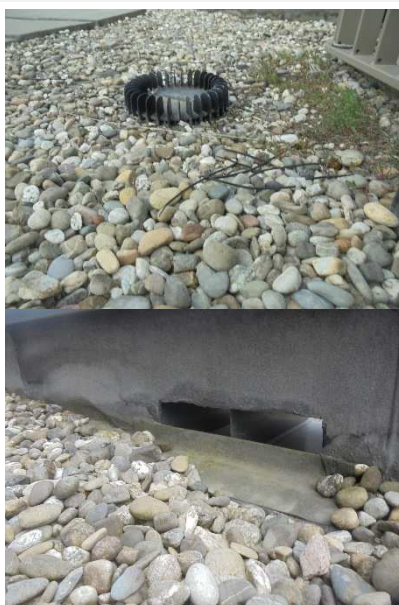
Hemelwaterafvoeren

Het hemelwater wordt afgevoerd via een Geberit pluvia vacuüm systeem. Voor een goede werking van dit systeem dienen de afvoeren vrij te zijn van vervuiling.

Ter plaatse van de nood-overstort is een extra strook dakbedekking aangebracht om grind tegen te houden of vroegtijdig functioneren tegen te gaan.

Door het aanbrengen van deze strook zal de nood-overstort later in functie treden dan bedoeld.

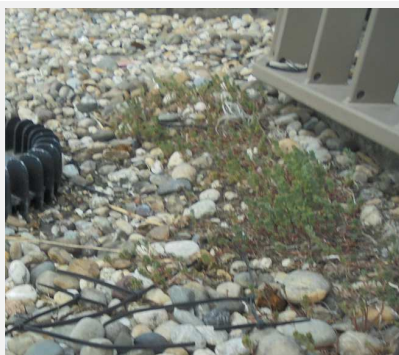
Mate van vervuiling

Ter plaatse van dak1- opbouw Begint zich wat mos vorming te ontwikkelen in het grind. Wij adviseren dit te verwijderen om de afvoer van hemelwater te bevorderen.

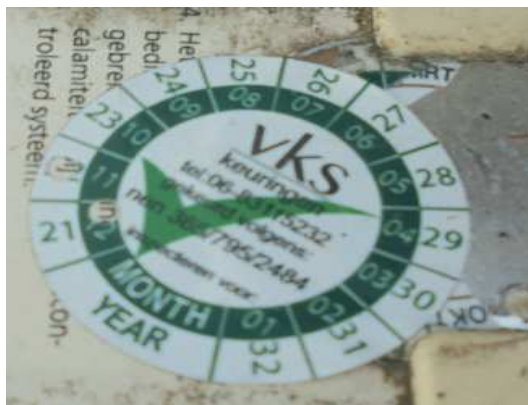
- Plaatselijk zien we dat kabel van de valbeveiliging minder spanning heeft. Dit heeft te maken met de lengte van kabelsysteem en afstand tussen de palen. Zolang als de kabel vrij blijft van het dak-systeem is dit niet direct een probleem.

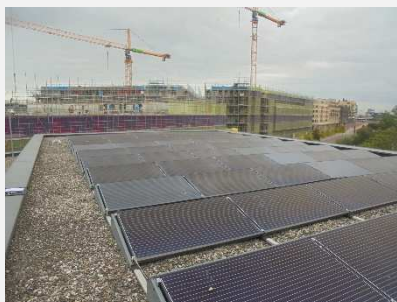
Grind- en tegelafwerking **2**

Overzicht dak.

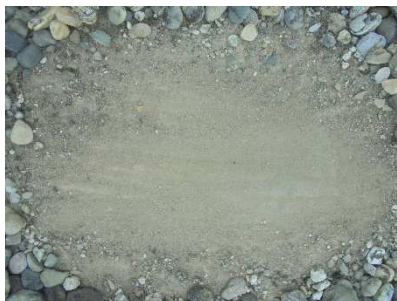
Dakbedekking **2**

Lichte vervuiling in het grind.

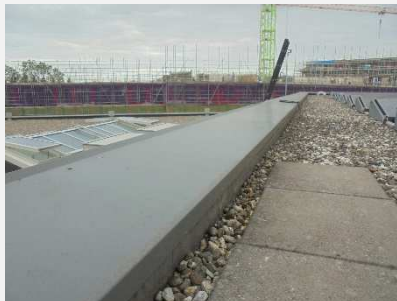
Dakrandafwerking **2**

Dakranden afgewerkt met afdekkap.

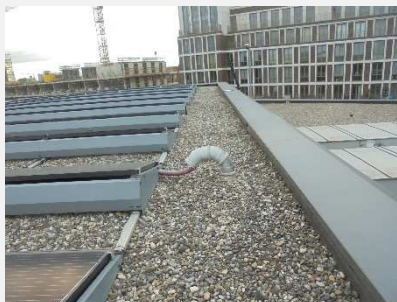
Doorvoeren **1**

Doorvoer in goede conditie.

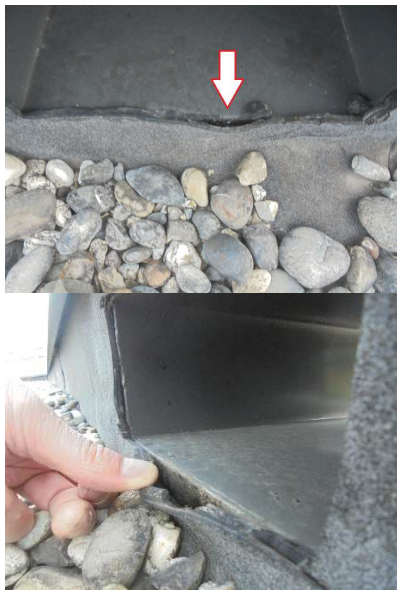
Hemelwaterafvoeren

Bij een aantal nood-overstorten is geconstateerd dat de dakbedekking onthecht is van de plakplaat.

Inwateren is hier mogelijk, Wij adviseren dit zo spoedig mogelijk te herstellen.

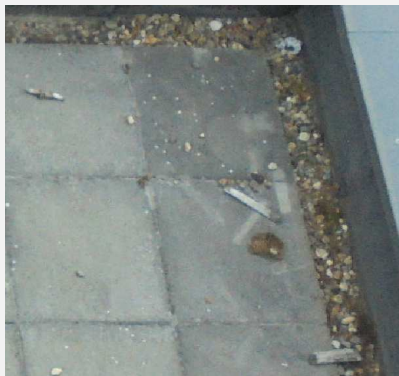
Mate van vervuiling

Langs de dakranden vormd zich wat licht vervuiling.

De aanwezige dakbedekking en details zijn nog in prima conditie wel zien we wat lichte vervuiling. Wij adviseren dit te verwijderen.
