## Verslag van inspectie

**Project** : KSU Utrecht

**Opdrachtgever** : KSU Utrecht  
**Uitvoeringsadres** : 3<sup>e</sup> Oosterparklaan 71  
**Plaats** : Utrecht

**Datum inspectie** : Juni 2023

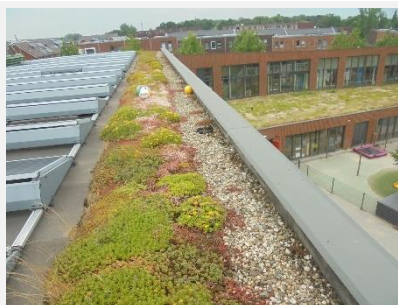
Grind- en tegelafwerking 2

Het aanwezige grind is op diverse ernstig vervuild door de sedum afwerking. Doordat de sedumafwerking onvoldoende opgesloten is groeit dit ook in de gootzones.

Wij adviseren u jaarlijks reinigend dakonderhoud uit te laten voeren. Indien gewenst kunnen wij hiervoor een offerte uitbrengen. Deze kunt u bij ons aanvragen via [renovatie@mastum.nl](mailto:renovatie@mastum.nl).

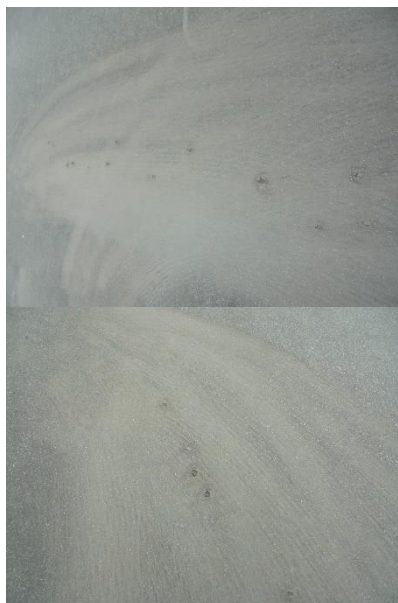
Dakbedekking 4

Tussen de pv-panelen zijn delen van de dakbedekking zichtbaar. Hier is op diverse plaatsen beginnende pimpling geconstateerd.

Pimpling zijn kleine blaasjes. Deze blaasjes zorgen ervoor dat de toplaag barst en de inlagen van de dakbedekking waarneembaar zijn. Wanneer dit gebeurt is het mogelijk dat vocht toetreed in de dakconstructie.

Voor nu is de aanwezige pimpling in een beginnende fase het vormt incidenteel. Dit proces is onomkeerbaar en zal leiden dat dit dakvlak eerder aan vervanging toe is. Wij adviseren dit te blijven monitoren.

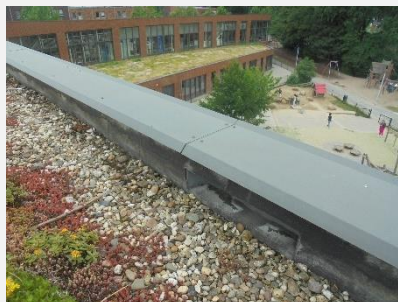
Dakrandafwerking 2

Dakranden zijn afgewerkt met een aluminium afdekkap.

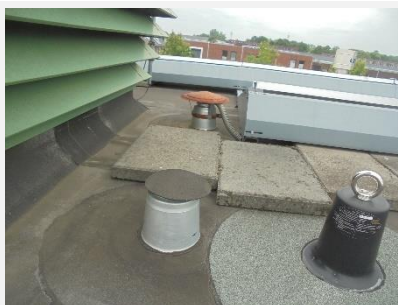
Doorvoeren

Op het dak zijn doorvoeringen aanwezig die afgedicht zijn.

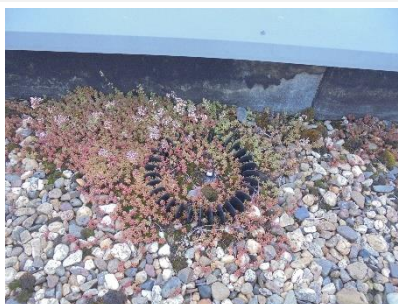
Hemelwaterafvoeren

Vervuiling door overmatige mosgroei ter plaatse van de hemelwaterafvoeren.

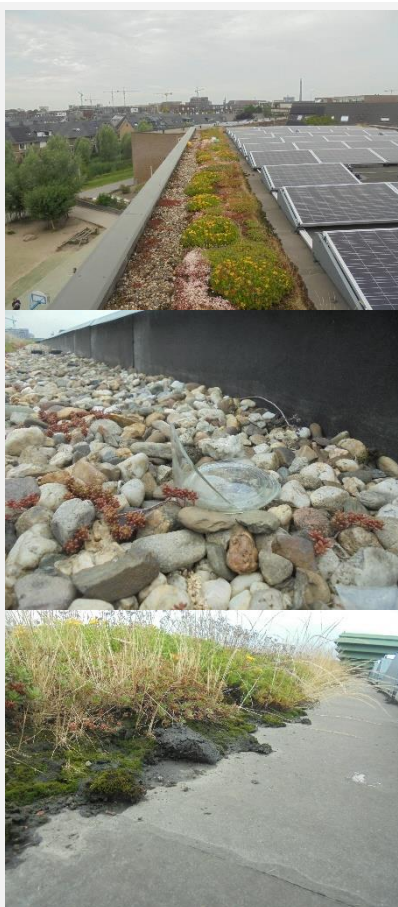
Mate van vervuiling

Het overmatige groei van de mos sedum afwerking vervuult de gootzones met grind. hierdoor zal hemelwater meer moeite hebben om de afvoeren te bereiken.

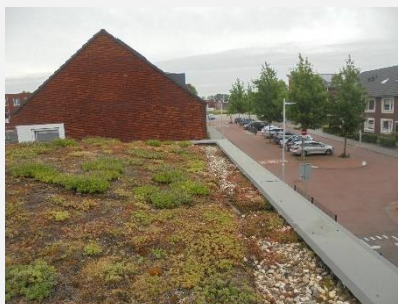
Grind- en tegelafwerking **3**

Het aanwezige grind is op diverse ernstig vervuild door de sedum afwerking. Doordat de sedumafwerking onvoldoende opgesloten is groeit dit ook in de gootzones.

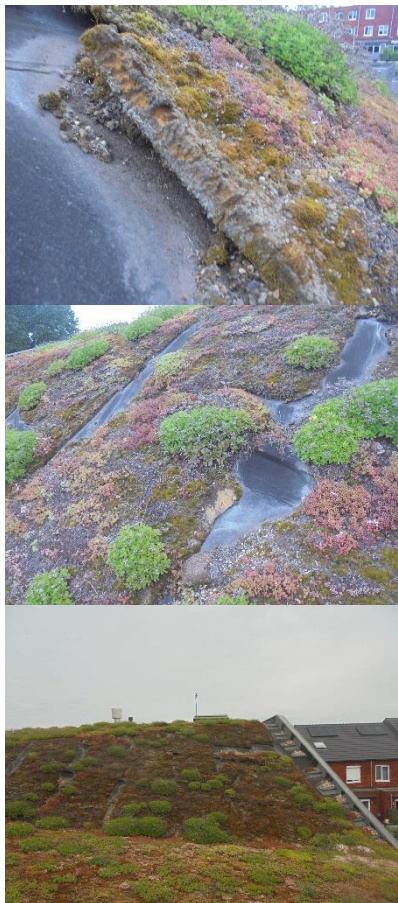
Dakbedekking

De dakbedekking ligt goed beschermd onder een mos sedum afwerking.

Wel zien wij dat er veel krimp aanwezig is in de sedum afwerking en op de hellende gedeeltes door zakkingen steeds meer dakbedekking zichtbaar word.

een niet aan eengesloten sedum afwerking word hierdoor kwetsbaar voor wind

Het sedum te bemesten en deels opnieuw in te zaaien.

Op de hellende gedeeltes is mogelijk verstandig om te overwegen de sedum afwerking te verwijderen en goed op te sluiten.

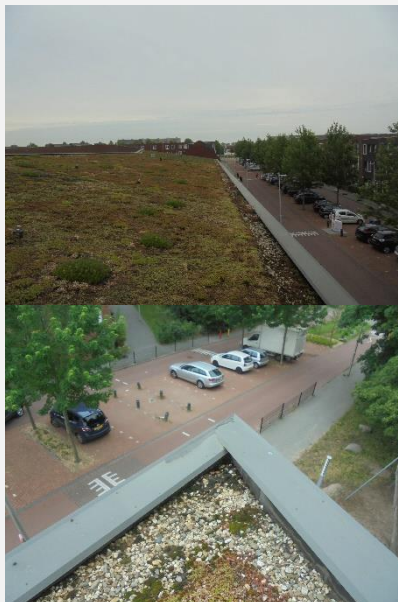
Dakrandafwerking

Dakranden zijn afgewerkt met een aluminium afdekkap. Hier zijn geen directe gebreken zichtbaar.

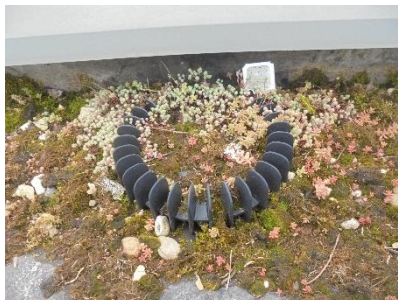
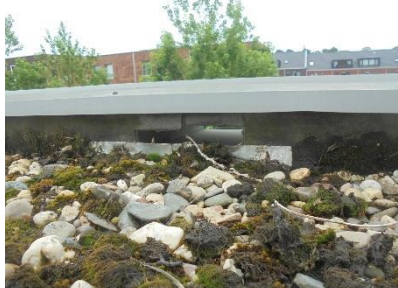
## Hemelwaterafvoeren

Diverse hemelwater afvoeren zijn sterk vervuild door overmatige groei van de sedum afwerking. Dit belemmert de afvoer van hemelwater.

Op diverse plaatsen is het zichtbaar dat de noodoverlopen zijn aangepast om vroegtijdig functioneren tegen te gaan.

Hierdoor adviseren wij om de gootzones en hemelwaterafvoeren te reinigen.

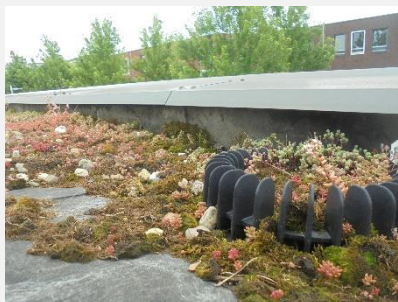
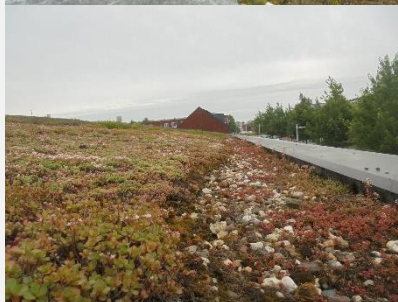
## Mate van vervuiling

Door de overmatige groei van het sedum raken de gootzones met grind ernstig verstopt. Door deze vervuiling wordt het afvoeren van hemelwater ernstig belemmert, mogelijk zijn hierom de noodoverstorten aangepast omdat deze in werking komen.

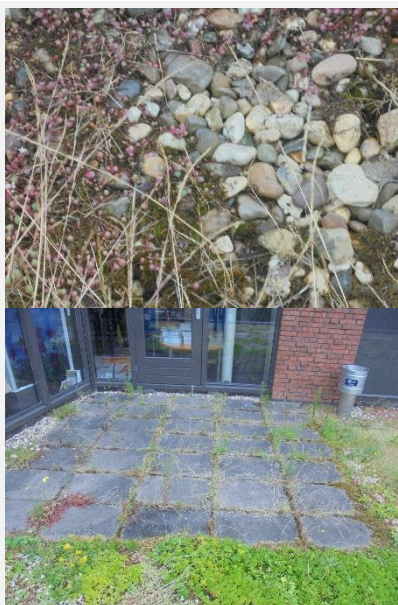
Grind- en tegelafwerking **3**

Grind stroken en tegels zijn ernstig vervuild.

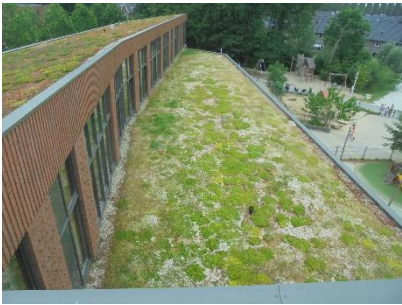
| Dakbedekking | 2 | | De dakbedekking ligt goed beschermd onder een mos sedum afwerking |

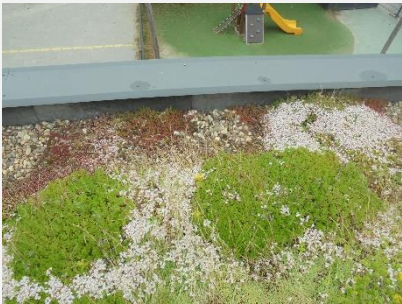
| Dakrandafwerking | 2 | | Dakranden zijn afgewerkt met een aluminium afdekkap. Hier zien wij geen directe gebreken. |

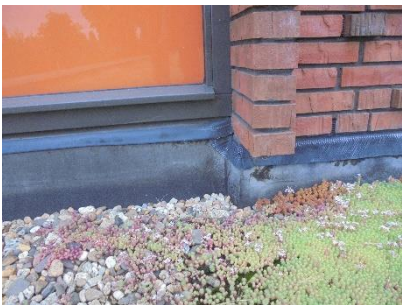
| Opgaand werk | 2 | | Opstanden zijn aangebracht onder een loodvervangend materiaal deze zijn zover zichtbaar in prima conditie. |

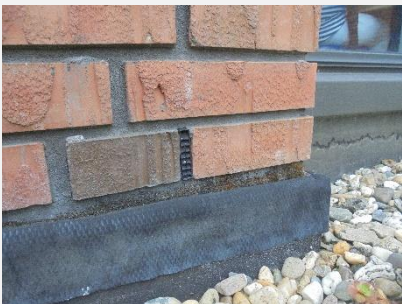
| Loodslabben | 2 | | Ter plaatse van de lintvoegen ontstaat mosgroei en de openstootvoegen zijn onvoldoende open gekraapt. Hierdoor zullen de gevels meer moeite hebben om eventueel vocht af te voeren. |

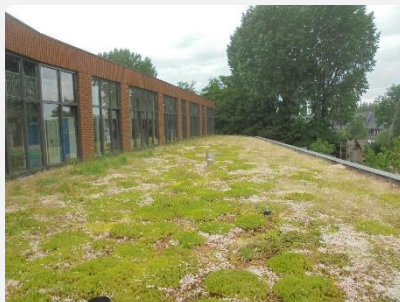
Doorvoeren

De aanwezige doorvoeringen zijn in goede conditie.

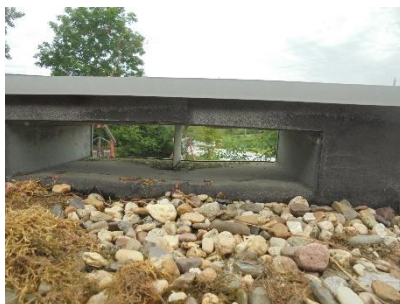
Hemelwaterafvoeren zijn verstopt onder het grind.

Hierdoor adviseren wij om de gootzones en hemelwaterafvoeren te reinigen.

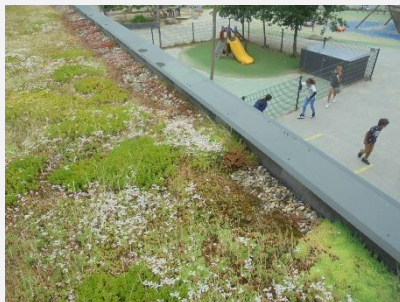
Mate van vervuiling

Door de overmatige groei van het sedum raken de gootzones met grind ernstig verstopt. Door deze vervuiling wordt het afvoeren van hemelwater ernstig belemmert.
