## Verslag van inspectie

**Project** : KSU Utrecht

**Opdrachtgever** : KSU Utrecht  
**Uitvoeringsadres** : Professor van Bemmelenlaan 51  
**Plaats** : Utrecht

**Datum inspectie** : Juli 2023

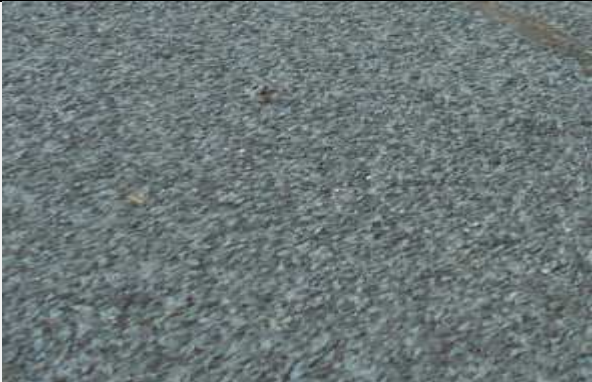
| | <p>Destructief onderzoek niet uitgevoerd</p> <p>-dakbedekking is zeer goede conditie</p> <p>Geschat 4-5jaar hierdoor mogelijk nog in Garantie.</p> <p>-betreft hier gymzaal mogelijk is dit eigendom van De gemeente.</p> |

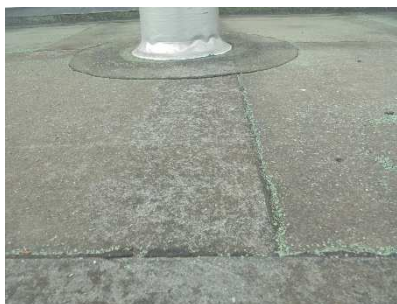
Dakbedekking

**5**

over de vlakke gedeeltes van het dakvlak zien wij veel slijtage aan de schutlaag van leislag. Deze is op divers plaatsen dusdanig versleten dat de inlage van de dakbedekking zichtbaar is geworden.

Over het gehele dakvlak zien we veroudering en slijtage ontstaan met name de vlakke gedeeltes is dusdanig versleten dat deze aan vervanging toe zijn.

Wij adviseren om dit dak te vernieuwen en raden aan ook de hellende gedeeltes mee te nemen zodat het gehele dak weer in een goede conditie is.

Dakvlak heeft het einde van zijn technische levensduur bereikt hierdoor kunnen wij geen resterende levensduur meer aangeven.

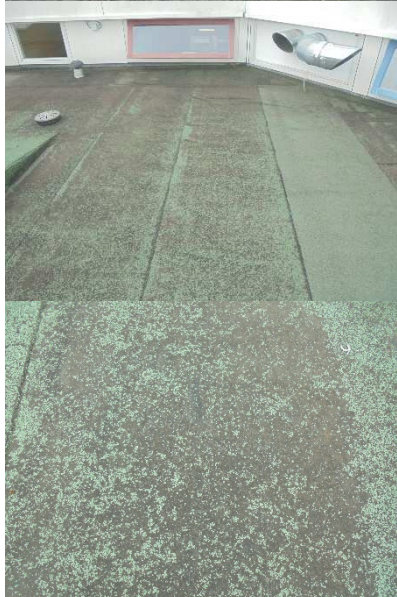
Plaatselijk ontstaan er ook plooien in het dak die de afvoer van hemelwater verstoren. Met plasvorming als gevolg.

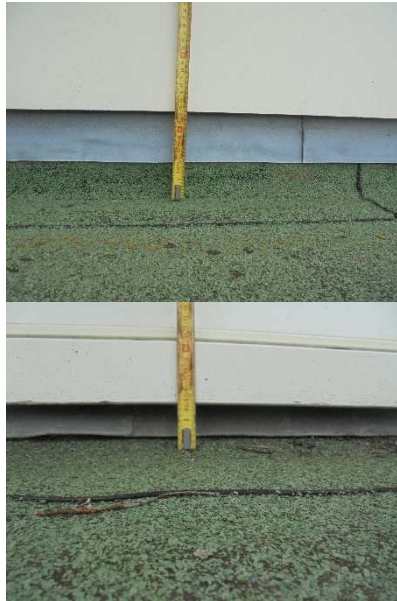
Opgaand werk

3

Rondom zijn er opstanden onder lood aanwezig.

Op de kopzijde is er opstand aanwezig onder de 50mm. In combinatie met vervuiling en hevige regen kan dit tot overlast verzorgen.

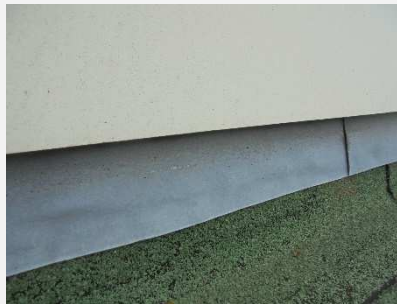
Loodslabben

2-3

De loodslabben zijn erg dun geworden en hebben indecendeel wat scheurvorming.

Wij verwachten dat bij een dakrenovatie er veel scheurvorming zal optreden wat hersteld zal moeten worden.

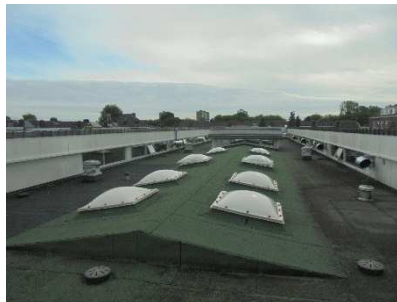
Lichtkoepels en/of lichtstraten 2

De lichtkoepels maken een goede indruk er is geen sprake van breuk, barsten of condens.

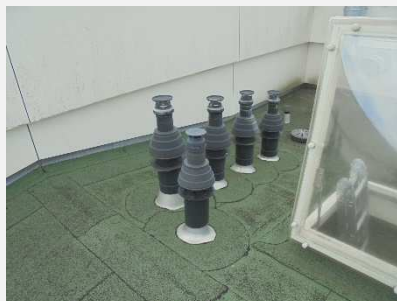
Doorvoeren

3

Diverse doorvoeringen aanwezig waarvan de plakplaat gedeukt of gebogen is. Dit maakt ze kwetsbaar voor scheurvorming. Voor nu is dat nog niet geconstateerd.

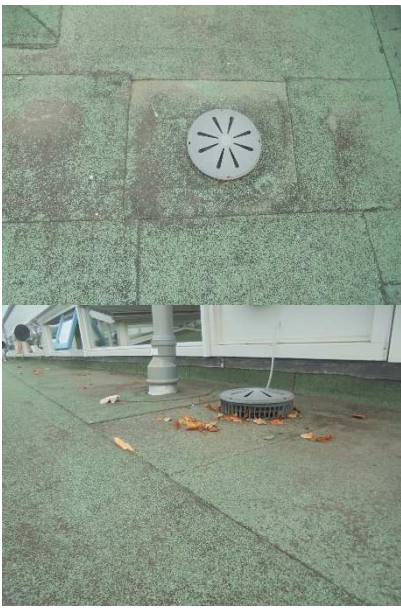
| <p>Hemelwaterafvoeren</p> <p>2</p> | | <p>Op het dakvlak zijn 9stuks Geberit Pluvia afvoeren aanwezig.</p> <p>Geen directe gebreken aanwezig.</p> |

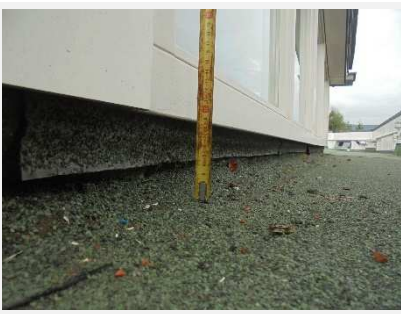
| <p>Mate van vervuiling</p> <p>2</p> | | <p>Door de slijtage aan de schutlaag zien wij op diverse plaatsen restanten van de leislag verzamelen daar war plasvorming onstaat.</p> |

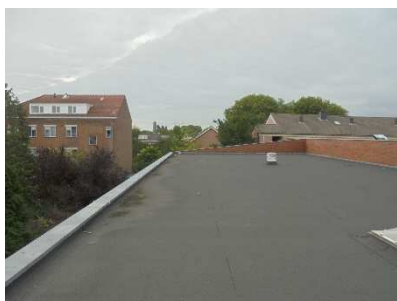
Dakbedekking **2**

Dakbedekking is in prima conditie.

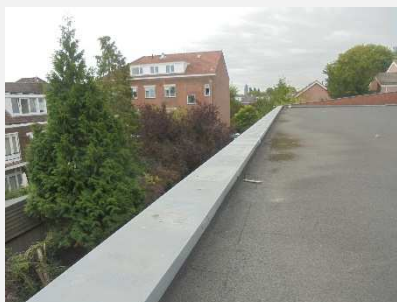
Dakrandafwerking **2**

Dakranden zijn afgewerkt met een brede zinken deklIJst.

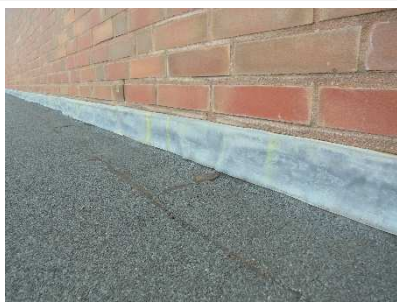
Opgaand werk **2**

Ter plaatse van de opstanden zien wij geen gebreken aan de dakbedekking.

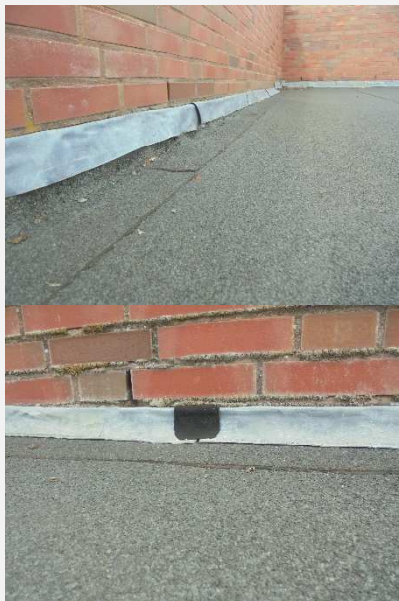
Loodslabben

2-3

Op een aantal plaatsen zien wij scheurvorming ontstaan. Ook zien wij op diverse plaatsen dat het lood erg lang is en niet goed aansluit met de gevel.

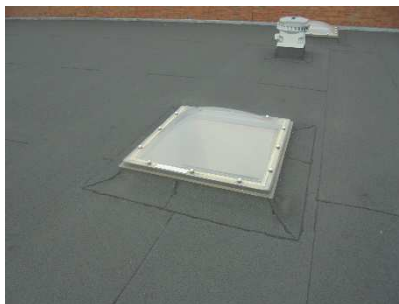
Lichtkoepels en/of lichtstraten 2

Lichtkoepels zijn in prima conditie.

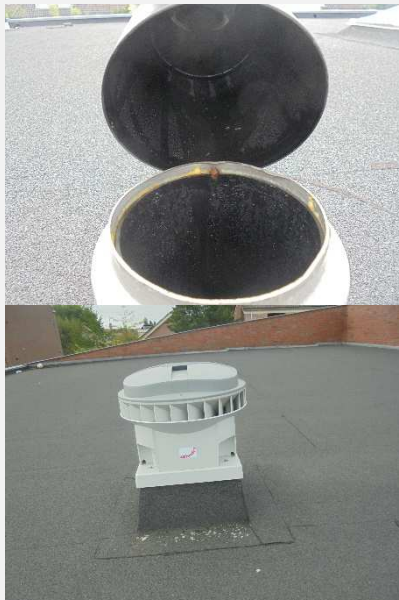
Doorvoeren

2

Op het dak zijn 2x ontluchtingen aanwezig waar niet de correcte kap aanwezig is. Hierdoor ontstaat er overmatige condensvorming.

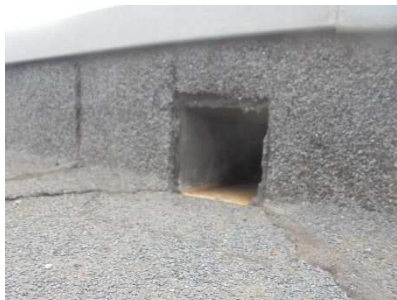
Hemelwaterafvoeren

2

Geen directe gebreken zichtbaar bij hemelwaters en noodoverstorten.

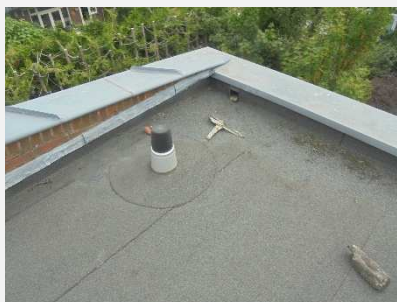
Mate van vervuiling

2

Over het gehele dak zien wij lichte vervuiling dit verzameld zich voornamelijk ter plaatse van de gootbaan.

Wij adviseren u jaarlijks reinigend dakonderhoud uit te laten voeren. Indien gewenst kunnen wij hiervoor een offerte uitbrengen. Deze kunt u bij ons aanvragen via [renovatie@mastum.nl](mailto:renovatie@mastum.nl).
