## Verslag van inspectie

**Project** : KSU Utrecht

**Opdrachtgever** : KSU Utrecht  
**Uitvoeringsadres** : Jan van Ransdorpstraat 32  
**Plaats** : Utrecht

**Datum inspectie** : Juni 2023

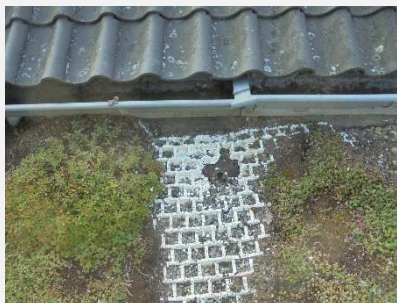
Grind- en tegelafwerking 1

Plaatselijk is de mos sedum afwerking weg gespoeld, hierdoor worden de onderliggende matten zichtbaar en kwetsbaar voor wind en storm.

- 1) Losse dakbedekking opstand (hersteld)
- 2) Twijfelachtige plooï ter hoogte hwa
- 3) Mos/ sedum weg gespoeld
- 4) Verlopen keuring dakveiligheid.

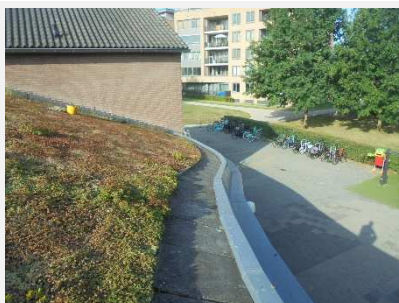
Dakrandafwerking

Dakrand afgewerkt met zinken afdekkap. Deze kap maakt onderdeel uit van de gevel.

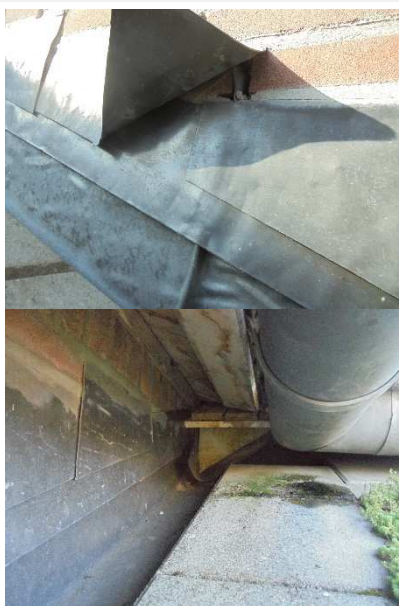
Opgaand werk

Ter plaatse van de opstanden zien wij diverse plooien in de dakbedekking en was er plaatselijk een opstand los gekomen.

(dit is gelijk hersteld door onze aanwezige onderhoudsmonteur).

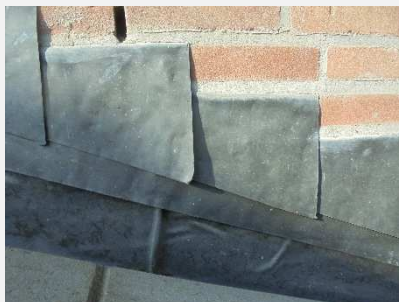
Loodslabben

Lood+loketten zijn in goede conditie.

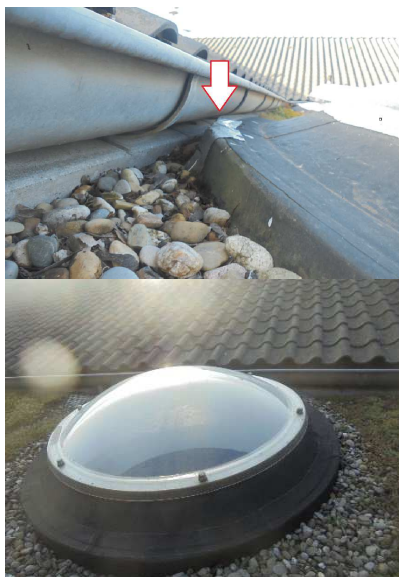
Lichtkoepels en/of lichtstraten **2**

Lichtkoepels zijn in goede conditie wel zien we reparaties die niet correct zijn uitgevoerd.

De dakbedekking is in goede conditie wel adviseren wij om de eerdere reparties ter plaatse lichtkoepel en twijfelachtige naad ter hoogte van de hwa te herstellen.

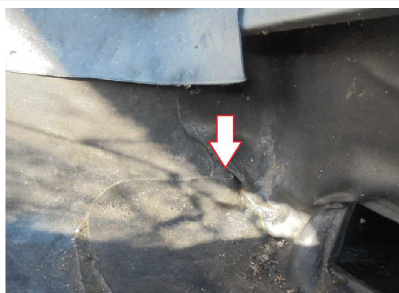
Hemelwaterafvoeren **3**

Ter plaatse van de hwa zien wij plooien ontstaan die de waterdichtheid kunnen beïnvloeden. Wij adviseren dit te herstellen.

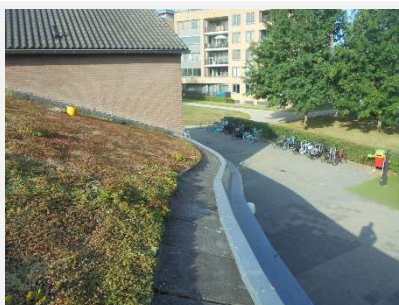
Mate van vervuiling **1**

Lichte vervuiling langs dakrand.

(dit is gelijk hersteld door onze aanwezige onderhoudsmonteur).

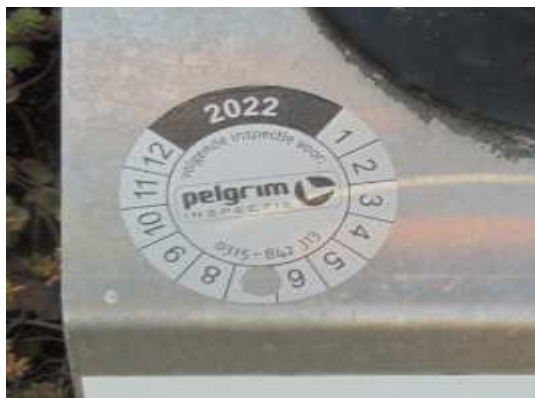
**Is er valbeveiliging aanwezig** : Ja

**Keuringsdatum ouder dan 1 jaar** : Ja wij adviseren dit zo spoedig mogelijk te laten keuren.
