## Verslag van inspectie

**Project** : KSU Utrecht

**Opdrachtgever** : KSU Utrecht  
**Uitvoeringsadres** : Rijnhuizenlaan 2 st. Jan de dooper  
**Plaats** : Utrecht

**Datum inspectie** : Juni 2023

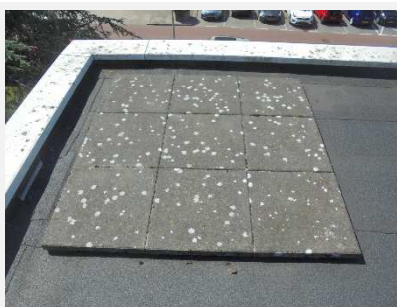
Grind- en tegelafwerking 2

Windhoeken aanwezig

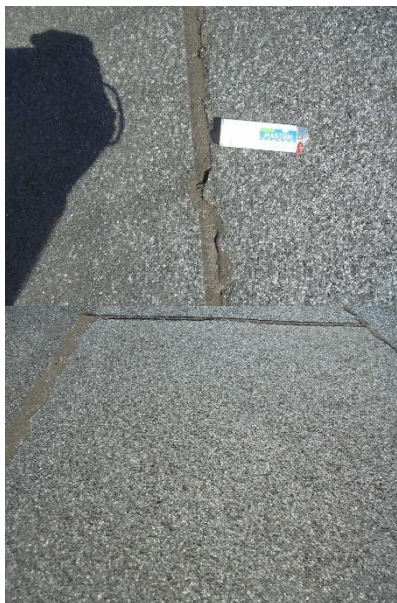
Dakbedekking 5

1) krimp aanwezig kopse naden.  
2) over gehele dakvlak is pimpling geconstateerd.

- 1) Ter plaatse van de kopse naden is op diverse plaatsen krimp bevonden.
- 2) Door krimp zijn er plaatselijk plooien ontstaan.
- 3) Over het gehele dak is pimpling waar genomen.

Gezien de bevindingen is het niet meer mogelijk om een verwachte levensduur op te geven. Dit komt met name door de aanwezige pimpling.

Pimpling zijn kleine blaasjes. Deze blaasjes zorgen ervoor dat de toplaag barst en de inlagen van de dakbedekking waarneembaar zijn. Wanneer dit gebeurt is het mogelijk dat vocht in de dakconstructie kan komen. Dakrenovatie is de enige manier om dit te verhelpen.

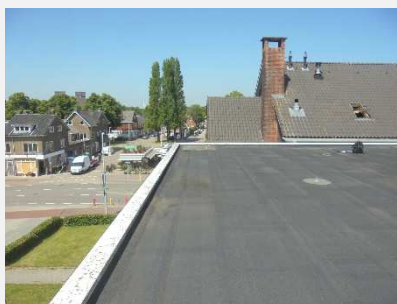
Dakrandafwerking 4

Dakranden zijn afgewerkt met een aluminium afdekkap op klangen.

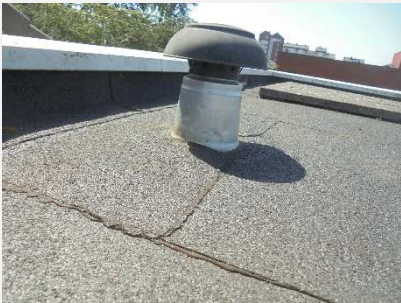
| Doorvoeren | 4 | | Ontluchting is niet correct ingewerkt met een losse rozet. |

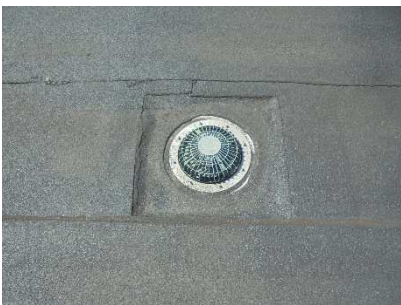
| Hemelwaterafvoeren | 3 | | Op het dakvlak zijn 2stuks Dyka vacudrain afvoeren aanwezig. |

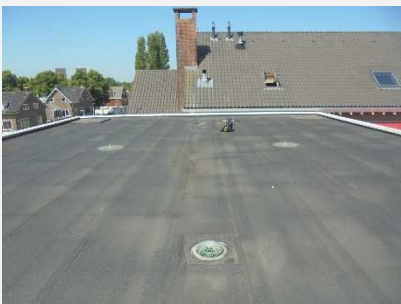
| Mate van vervuiling | 1 | | Op dit moment is er niet tot nauwelijks vervuiling aanwezig. |

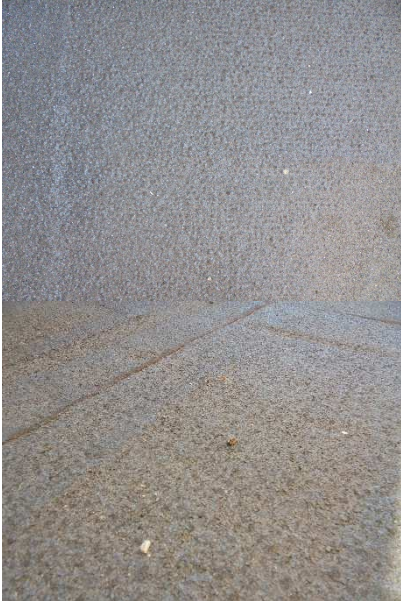
| Conditiemeting per onderdeel | | Foto. | Toelichting. |
|---|---|---|---|
| Dakbedekking | 5 | | over het gehele dakvlak is pimpling waargenomen |

Gezien de bevindingen is het niet meer mogelijk om een verwachte levensduur op te geven. Dit komt met name door de aanwezige pimpling.

Pimpling zijn kleine blaasjes. Deze blaasjes zorgen ervoor dat de toplaag barst en de inlagen van de dakbedekking waarneembaar zijn. Wanneer dit gebeurt is het mogelijk dat vocht in de dakconstructie

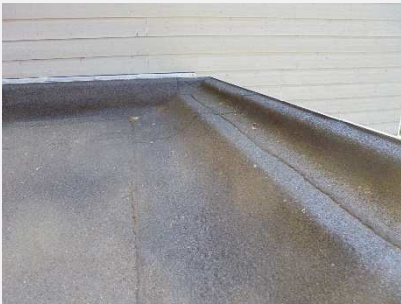
| Conditiemeting per onderdeel | | Foto. | Toelichting. |
|---|---|---|---|
| Dakrandafwerking | 3 | | Dakranden afgewerkt met aluminium daktrim. |

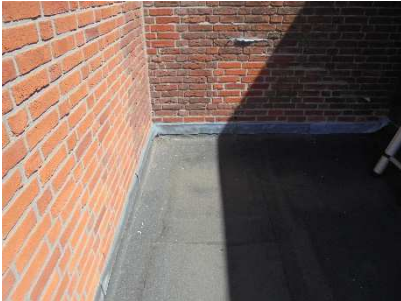
| Conditiemeting per onderdeel | | Foto. | Toelichting. |
|---|---|---|---|
| Opgaand werk | 4 | | opstanden zijn aangebracht onder loodslabben.<br>Dakbedekking is aangetast door pimpling. |

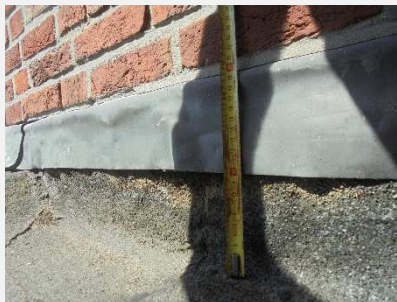
Loodslabben 3

De loodslabben zijn licht verouderd. Desondanks zijn er geen directe gebreken waargenomen.

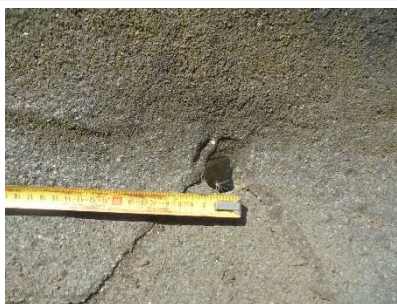
Hemelwaterafvoeren 4

Hemelwater is erg klein van formaat. Bij ernstige regen en/of vervuiling kan dit tot problemen leiden.

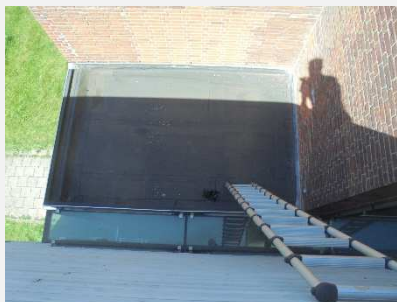
Mate van vervuiling 2

Er is sprake van hele lichte vervuiling ter plaatse van de hemelwater. Echter is het van belang dit dakvlak goed schoon te houden gezien de afmeting van de hemelwaterafvoer.
