## **VOLLEDIGE ASBESTINVENTARISATIE**

### **TYPE A**

**Basisschool De Vlek**

**Eikakkerhoeven 83 te Rosmalen**

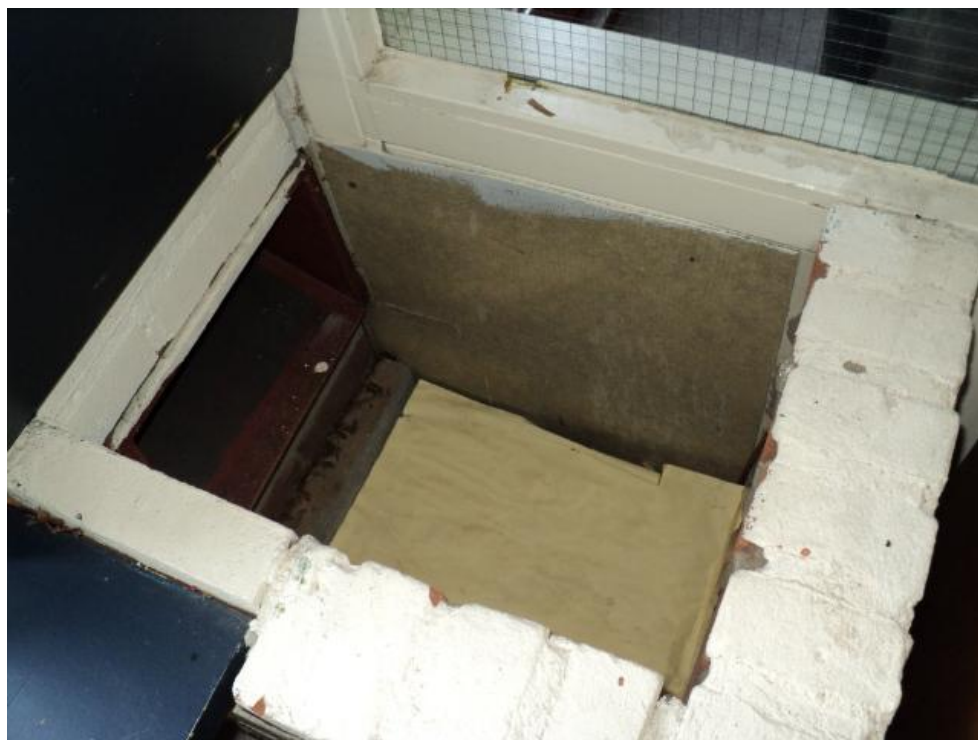
**Foto nr.** F01

| <b>Bron</b> | <b>Plaatmateriaal</b> | <b>Bron nr.</b> | <b>B01</b> |
| <b>Locatie</b> | In de brievenbus naast de ingang | | |
| <b>Monster nr.</b> | M1 | | |
| <b>Asbestsoort(en)</b> | Chrysotiel | <b>Percentage (%)</b> | 2 - 5 |
| <b>Hoeveelheid</b> | Circa 0,25 m <sup>2</sup> | | |
| <b>Bevestigingsmethode</b> | Gespijkerd | | |
| <b>Binding</b> | Hechtgebonden | | |
| <b>Risicoklasse</b> | 2 | | |

| <b>Verwijderingsmethode</b> | Containment | | |

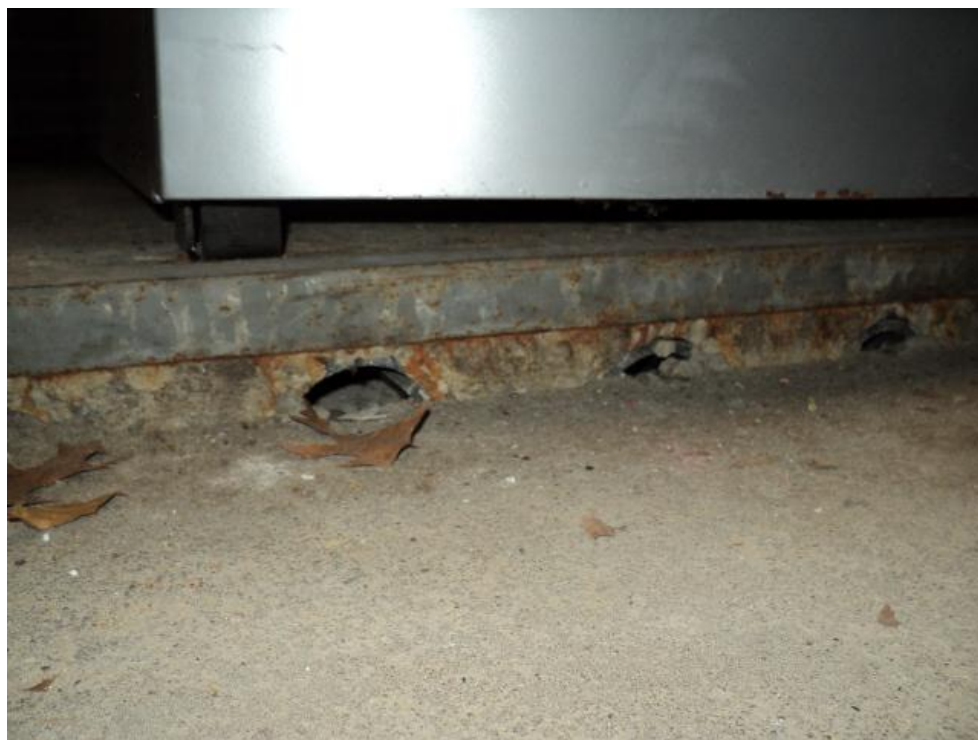
**Foto nr.** F02

| <b>Bron</b> | <b>Golfplaat</b> | <b>Bron nr.</b> | <b>B02</b> |
| <b>Locatie</b> | cv-ruimte onder de cv-ketel | | |
| <b>Monster nr.</b> | M2 | | |
| <b>Asbestsoort(en)</b> | Chrysotiel<br>Crocidoliet | <b>Percentage (%)</b> | 10 - 15<br>2 - 5 |
| <b>Hoeveelheid</b> | Circa 2 m <sup>2</sup> | | |
| <b>Bevestigingsmethode</b> | Ingestort | | |
| <b>Binding</b> | Hechtgebonden | | |
| <b>Risicoklasse</b> | 2 | | |

| <b>Verwijderingsmethode</b> | Containment | | |

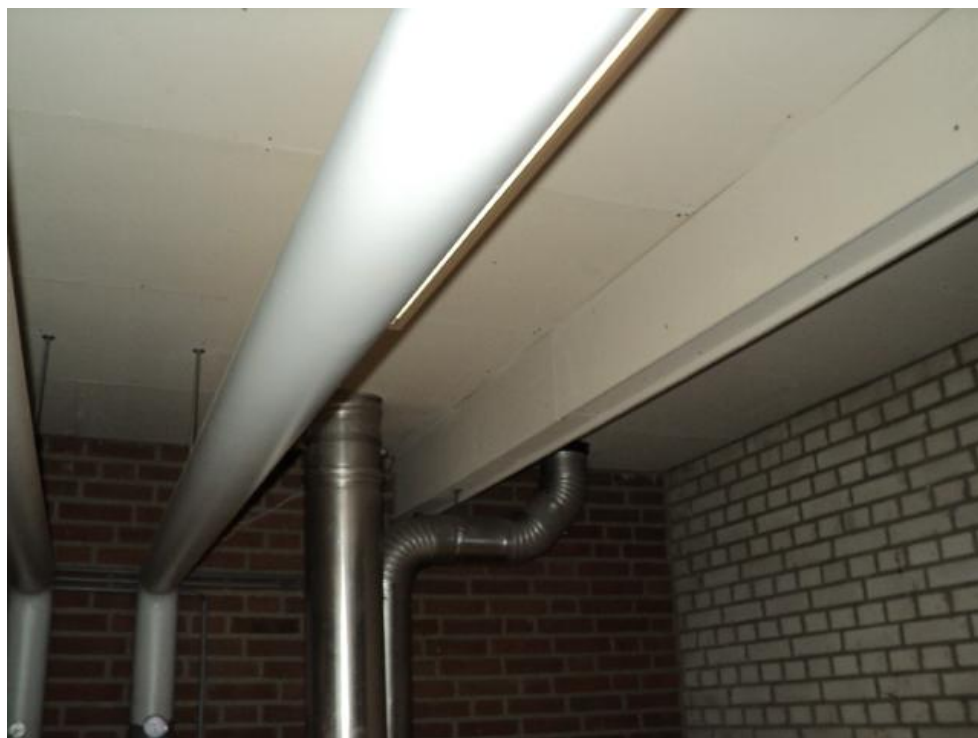
Foto nr. F02

| Bron | Plaatmateriaal | Bron nr. | B03 |
| Locatie | Plafond van de cv-ruimte | | |
| Asbestsoort(en) | Niet aantoonbaar | Percentage (%) | < 0,1 |
| Hoeveelheid | Circa 12 m <sup>2</sup> | | |
| Opmerkingen | Deze bron bevat geen asbest. | | |
