INSPECTIERAPPORT 2024

objectnummer 0312

Stadhuis (voormalig Herenhuis)

Kolkstraat 27, Nijkerk

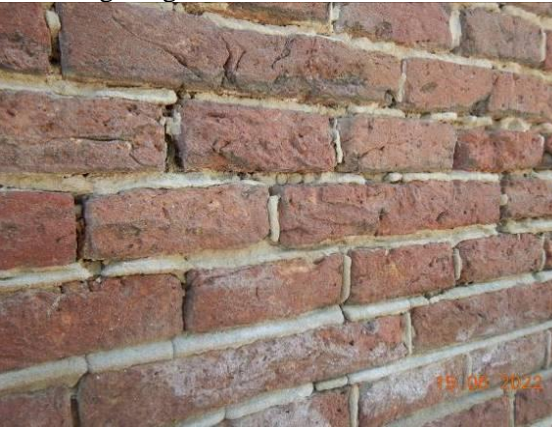
Rubriek	Kwalificatie*	Toelichting	Objectnummer 0312 Stadhuis (voormalig Herenhuis)
<p>1. GEVELS</p> <p><u>1.2. Gevels</u></p> <p><i>1.2.1. Baksteen</i></p> <p>Metselwerk:</p> <ul style="list-style-type: none"> - gevels. Baksteen gemetseld in kruisverband. Algemeen <p>- zone met metselwerk aan de noordzijde van het westelijk bouwdeel</p> <p>Voegwerk:</p> <ul style="list-style-type: none"> - knipvoegwerk aan de voorgevel (westzijde) in het metselwerk tussen de begane grondramen

<p>G</p> <p>R</p> <p>M</p>	<p>Met name aan de achtergevel is een deel van het metselwerk vernieuwd. Het metselwerk aan de rechter zijgevel is vermoedelijk voorzien van een halfsteens voorzetwand. Zoals vernomen zal de rechter zijgevel worden gerestaureerd zodra het belendende gemeentehuis is gesloopt. Zie voor aanvullend advies de uitvoeringsrichtlijn URL 4003 “historisch metselwerk” van de Stichting ERM. https://www.stichtingerm.nl/kennis-richtlijnen/url4003</p> <p>Redelijk tot matig. Aan de noordzijde van het westelijke bouwdeel komt rondom het straatwerk wat aangetast metselwerk voor en is de baksteen wat afgeschilferd. Vermoedelijk is de oorzaak het uitkristalliseren van zouten afkomstig van strooizout. Bij gelegenheid zou het aangetaste metselwerk hersteld mogen worden. Hierbij mag opgemerkt worden dat er enkele baksteenfabrieken zijn die zijn gespecialiseerd in het maken van nieuwe bijpassende restauratiestenen. Enkele van deze fabrieken zijn Zilverschoon in Randwijk, Vogelensang in Deest en Brick Burgers in Reuver.</p> <p>Het voegwerk is diep uitgesleten. Mogelijk is dit ontstaan door schoonmaakwerkzaamheden. Daarnaast is er uitbloei zichtbaar van zoutkristallen. Het is aan te bevelen om het voegwerk te herstellen. Daarbij dient een voegmortel samengesteld worden die geschikt is voor zoutbelaste gevels. Zie voor aanvullende informatie de uitvoeringsrichtlijn URL 4006 “historisch voegwerk” van de stichting ERM. https://www.stichtingerm.nl/kennis-richtlijnen/url4006</p>

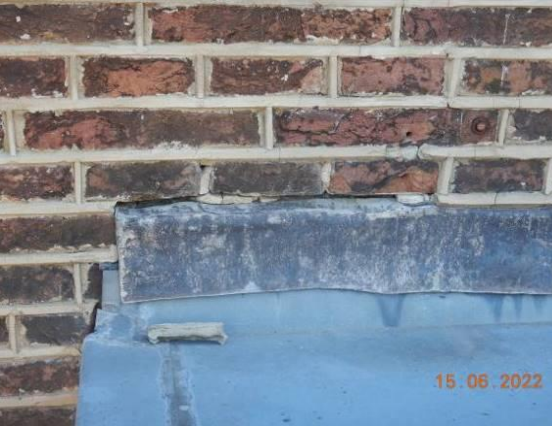
Rubriek	Kwalificatie*	Toelichting	Objectnummer 0312 Stadhuis (voormalig Herenhuis)
<p>- voegwerk boven het muurlood van de voordeur (westzijde)</p>

S	<p>De voeg is plaatselijk weggevallen. Nadat het lood op de juiste wijze is aangebracht kan het voegwerk opnieuw aangebracht worden. Zie hiervoor rubriek 1.5</p>	
<p>- knipvoegen boven het straatwerk aan de linker zijgevel (noordzijde)</p>

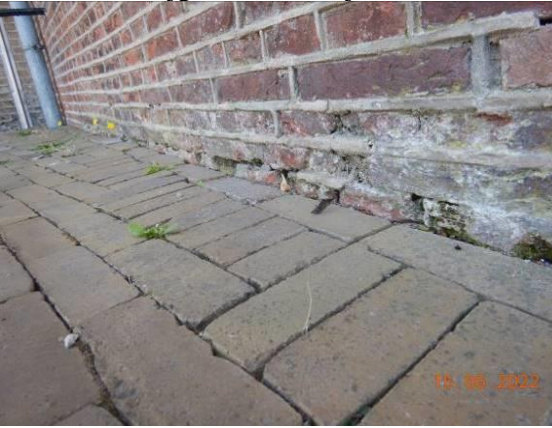
M	<p>Aan de noordzijde komt een zone met weggevallen voegwerk voor. Vermoedelijk is de oorzaak het uitkristalliseren van zouten afkomstig van strooizout. Daarbij dient een voegmortel samengesteld te worden die geschikt is voor zoutbelaste gevels. Zie voor aanvullende informatie de uitvoeringsrichtlijn URL 4006 "historisch voegwerk" van de stichting ERM. https://www.stichtingerm.nl/kennis-richtlijnen/url4006</p>	
<p>- overige knipvoegen aan de voorgevel en de linker zijgevel</p> <p>- platvol cementgebonden voegwerk in de achtergevel</p>

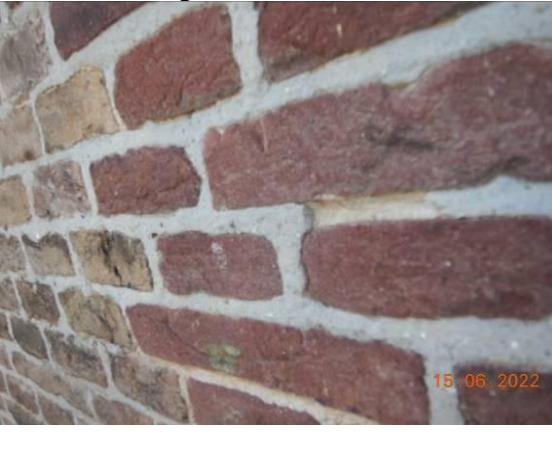
G R	<p>Verspreid geeft het knipvoegwerk wat haarscheurtjes of krimp-scheurtjes te zien. Hier hoeft niets aan gedaan te worden.</p> <p>Het voegwerk is erg ondiep aangebracht. Plaatselijk is het voegwerk weggevallen. Daarnaast zijn de cementgebonden voegen harder, minder waterdoorlatend en minder flexibel dan de oorspronkelijke kalkgebonden voegen. In principe is het voegwerk nog voldoende functioneel en is er geen schade zichtbaar wat is veroorzaakt door het cement. Toch is het te overwegen dit voegwerk te vervangen door een kalkgebonden gesneden voeg. Dit kan na de sloop van het aangebouwde gemeentehuis, gelijktijdig met de restauratie van de rechter zijgevel.</p>

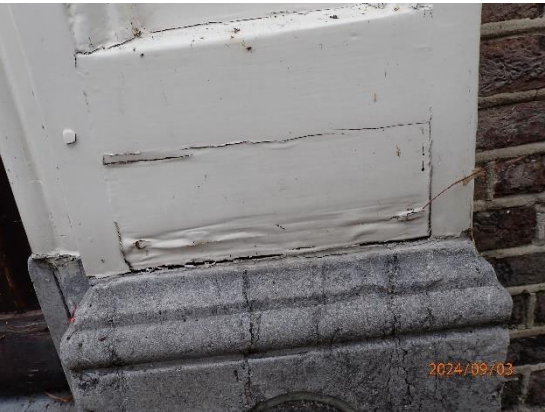
G	M	<p>Het lijstwerk boven het rechter basement is door houtrot aangetast. Het is aan te bevelen om het aangetaste deel van het lijstwerk door een timmerman te laten herstellen. Zie voor aanvullende informatie de uitvoeringsrichtlijnen URL 3001 “historische houtconstructies” van de Stichting ERM https://stichtingerm.nl/kennis-richtlijnen/url4003</p>
<ul style="list-style-type: none"> - zinken afdekking op de kroonlijst - muurlood boven de kroonlijst

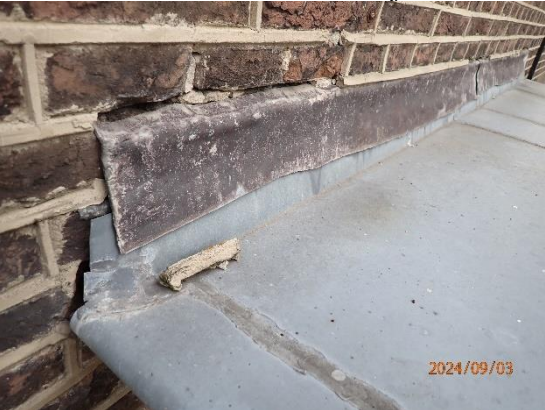
M	<p>Het muurlood is erg ondiep in het metselwerk aangebracht. Ook ontbreekt een kliskant en voldoende rvs voegklemmen.</p>

<p>lood plaatslaan met kliskant 15 mm</p>			<p>Het is aan te bevelen om het muurlood opnieuw in het metselwerk aan te brengen. Gebruik hiervoor voldoende rvs voegklemmen. Zie voor de bevestigingsvoorschriften de uitvoeringsrichtlijnen 4011 “metalen dakbedekkingen” van de stichting ERM https://www.stichtingerm.nl/kennis-richtlijnen/url4011</p>
<p>Achtergevel (oostzijde)</p> <ul style="list-style-type: none"> - deurkozijn met bovenlicht en hardstenen neuten en onderdorpel - paneel deur van multiplex 	G R

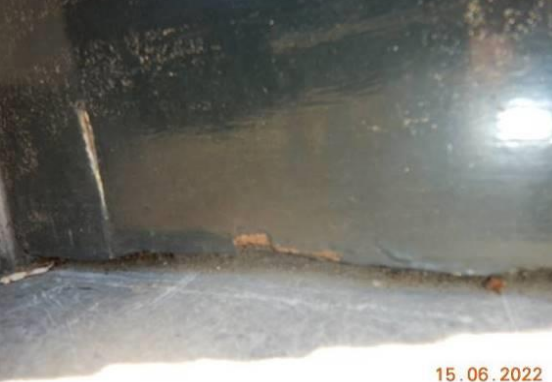
<p>15.06.2022</p>			<p>Aan de onderzijde begint het multiplex te delamineren en is er in lichte mate houtrot ontstaan. Het is te overwegen om de onderzijde te voorzien van een horizontale lekdoorpel of waterlijst.</p>
<p><u>1.7. Glas/schilderwerk</u></p> <p><i>1.7.1. Beglazing/glas in lood</i></p> <ul style="list-style-type: none"> - vensterglas (floatglas) - achterzetbeglazing <p>- stopverfzomen in de roedenramen aan de voorgevel (westzijde) en linker zijgevel (noordzijde)</p>	G G M		<p>Alleen de trouwzaal is niet voorzien van achterzetbeglazing. Indien gewenst zouden ook hier de ramen nog voorzien kunnen worden van een achterzetbeglazing.</p>

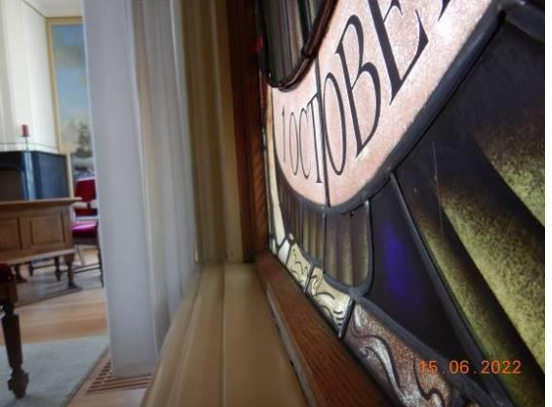
<ul style="list-style-type: none"> - stopverfzomen in de roedenramen aan de achtergevel (oostzijde) - glas-in-loodpaneel in de achtergevel (trouwzaal) 	R M

Door ouderdom zijn de stopverfzomen versteend en vertonen hierdoor barsten. Plaatselijk zijn de stopverfzomen losgetrokken van het glas. Regenwater spoelt hierdoor in de glassponning, waardoor houtrot en afbladderende verflagen kunnen ontstaan.

Aan de onderzijde is een ruitje gebroken. Het paneel is wat slap en zakt naar beneden. Om meer schade te voorkomen is het aan te bevelen om het paneel te laten restaureren door een glazenier. Zie voor aanvullende informatie de URL 4002 "glaspanelen-in-lood" van de Stichting ERM.

Met de aankomende schilderbeurt dient er rekening mee te worden gehouden dat een deel van de stopverfzomen vernieuwd moet worden. Daarbij dient opgemerkt te worden dat er niet direct over verse stopverfzomen heen mag worden geschilderd. Deze dient eerst voldoende uit te harden volgens voorschriften van de fabrikant. Ook dient de verflaag het glas circa 3mm te overlappen.

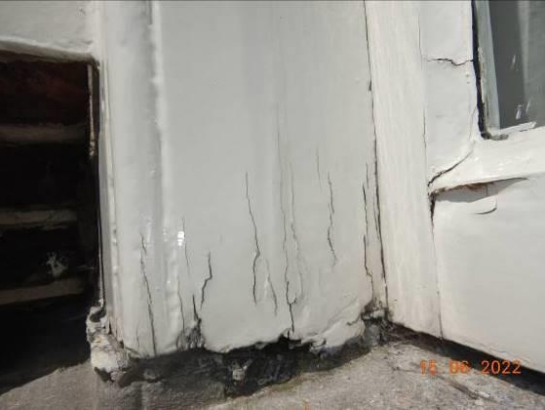
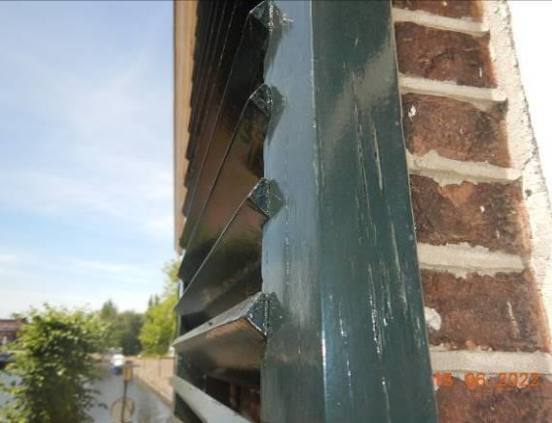
Rubriek	Kwalificatie*	Toelichting	Objectnummer 0312 Stadhuis (voormalig Herenhuis)
<p>1.7.2. Schilderwerk</p> <p>Buitenschilderwerk:</p> <p>- kozijnen, ramen, deuren en gootlijsten, algemeen (2014 en 2018)</p>

R	<p>De kwaliteit varieert van redelijk tot plaatselijk matig. Het schilderwerk is matgeslagen, de toplaag verpoederd en met name op de liggende delen vertonen de verflagen barsten. Het schilderwerk komt voor een onderhoudsbeurt in aanmerking.</p> <p>De verpoederende verf kan schoongemaakt, geschuurd en opnieuw geschilderd worden. De gebarsten verflagen zullen verwijderd moeten worden tot op het kale hout. Daarna kan er een nieuw verfsysteem worden aangebracht van 2x grondverf en minimaal 2x aflak. Hierbij dient rekening te worden gehouden met eventueel verborgen houtrot, scheuren en oude herstellingen met vulmiddelen (zie rubriek 1.5 en 1.4). Belangrijk is dat de schilder maatregelen treft om het verse schilderwerk te beschermen tegen weersinvloeden als wind, regen en zon. Ook dienen de glasaansluitingen goed dichtgezet te worden aan zowel de binnen- als de buitenkant. De verflaag dient het glas circa 3mm te overlappen. Zie voor aanvullende informatie de URL 4009 "historisch schilderwerk" van de stichting ERM.</p>

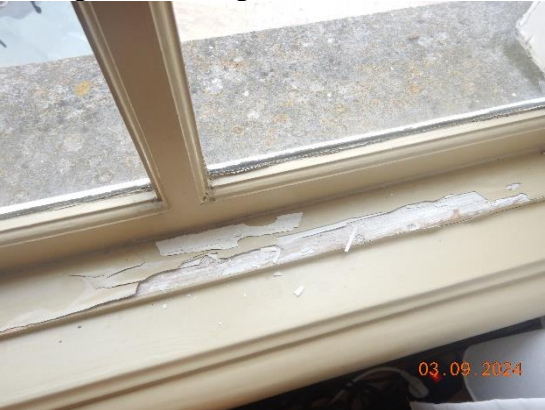
<p>Binnenschilderwerk</p> <p>- glasaansluitingen van de ramen (2013)</p>

M	<p>Bij het uitvoeren van onderhoudsschilderwerk aan de buitenzijde is het aan te bevelen het binnenwerk van de ramen te controleren en waar nodig bij te werken. Het is vooral belangrijk om goede waterdichte glasaansluitingen te hebben tussen de beglazing en het raamhout, om te voorkomen dat condens in de glassponning kan trekken. De glasnaden dienen nagekeken te worden en waar nodig hersteld. Grote openstaande glasnaden kunnen eventueel worden dichtgezet met een overschilderbare beglazingskit.</p>

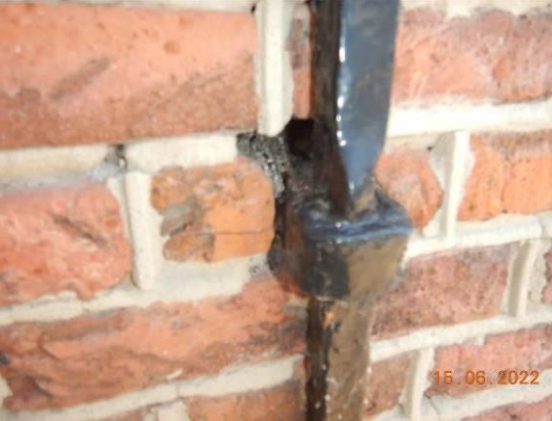
Rubriek	Kwalificatie*	Toelichting	Objectnummer 0312 Stadhuis (voormalig Herenhuis)
<p><u>1.8 Diversen</u> - smeedijzeren muurankers</p>

R	Voor zover zichtbaar aan de buitenkant. Bij enkele ankers vertonen de knoop en de veer in het metselwerk behoorlijke roestproppen. Op termijn dient rekening te worden gehouden met het herstellen van de muurankers.	
<p>2. DAKEN</p>			
<p><u>2.1. Kapconstructies</u> <u>2.1.1. Hout</u> - 2 schilddaken met grenen gordingenkappen, versterkt met stalen spanten</p>	R	In het verleden zijn de korbelen in de kap van het oostelijk deel al eens verwijderd. Verspreid in de kap zijn onderdelen behoorlijk door houtrot of boktor aangetast. Onder andere enkele ondereinden van de hoekkepers, de muurplaat, de blokkelen en enkele spantbenen. Hierdoor is de kap in een latere periode met stalen spanten versterkt. Voornoemde heeft geen verdere gevolgen meer en ook is er door ons, voor zover zichtbaar en bereikbaar, geen activiteit van houtaantasters meer geconstateerd. Indien gewenst zou men in de toekomst het ingerotte houtwerk weer kunnen aanhelen of vervangen.

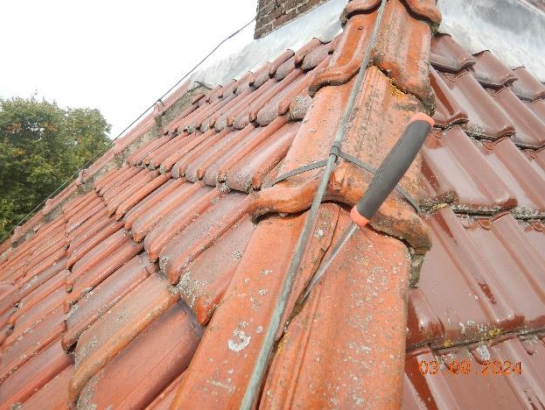
<p data-bbox="185 810 632 904">- rood geglazuurde klaverblad vorstpannen op de hoekkepers en de nok</p>

R	<p data-bbox="849 367 1506 667">Aan de achtergevel liggen de dakpannen wat rommelig doordat bij het inboeten de dakpannen van verschillende fabrikanten door elkaar heen zijn gelegd. Door de kieren zijn de dakvlakken wel gevoeliger voor stormschade. Door ons zijn deze inspectie meerdere weggeschoven dakpannen weer op de juiste plaats teruggedrukt. Bij gelegenheid zouden de slecht passende dakpannen vervangen mogen worden door beter passende dakpannen.</p> <p data-bbox="849 909 1506 1276">In 1995 vernieuwd. De vorstpannen zijn in een dakmortel ingebed. Minder juist is het feit dat de vorstpannen aanvullend met ijzeren schroeven en draadnagels zijn vastgezet. Deze roesten op en veroorzaken hierdoor scheuren van de vorstpannen. Het is aan te bevelen de roestige bevestigingsmiddelen te verwijderen en te vervangen door roestvast stalen (rvs) schroeven. Doordat de vorsten zijn ingebed in de specie is dit echter niet eenvoudig. Deze inspectie zijn enkele gescheurde vorstpannen als noodoplossing dichtgezet met een polymeerkit.</p>

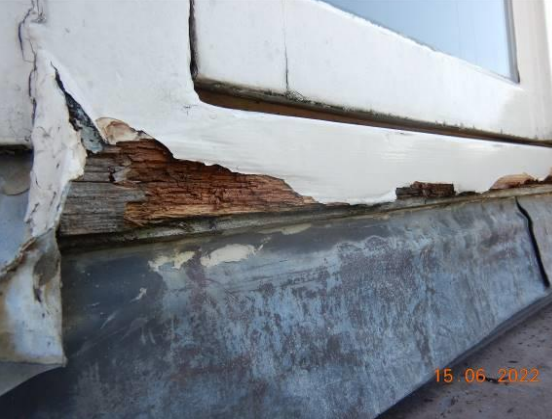
R			<p>De kwaliteit varieert van redelijk tot matig. De onderdorpel is dermate door houtrot aangetast dat het beter is om deze volledig te vervangen. Daarbij zullen ook de kozijnstijlen aangeheeld moeten worden. Zie voor aanvullende informatie de uitvoeringsrichtlijnen URL 3001 "historische houtconstructies" van de Stichting ERM</p>	
<ul style="list-style-type: none"> - multiplex oren 				R

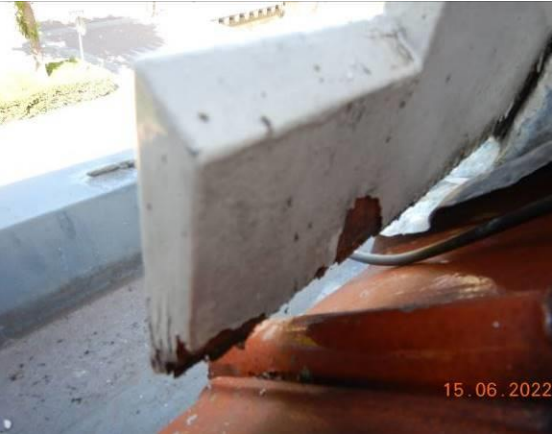
De kwaliteit varieert van redelijk tot matig. De onderzijde van het plaatmateriaal is behoorlijk door houtrot aangetast. Het is te overwegen om de oren te vervangen door massief hout. Vanwege de hoge vochtbelasting is het te overwegen om Accoya hout te nemen. Accoya is geacetyleerd Radiata Pine dat door de modificatie in duurzaamheidsklasse 1 valt. Er dienen dan wel roestvast stalen bevestigingsmiddelen gebruikt te worden, volgens voorschrift van de leverancier.	
<ul style="list-style-type: none"> - naaldhouten geprofileerde boeilijsten - zinkbekleding op het getoogde dak 	R R		
<ul style="list-style-type: none"> - zinkbekleding op de wangen inclusief loodaansluitingen - schilderwerk en beglazing (2009)

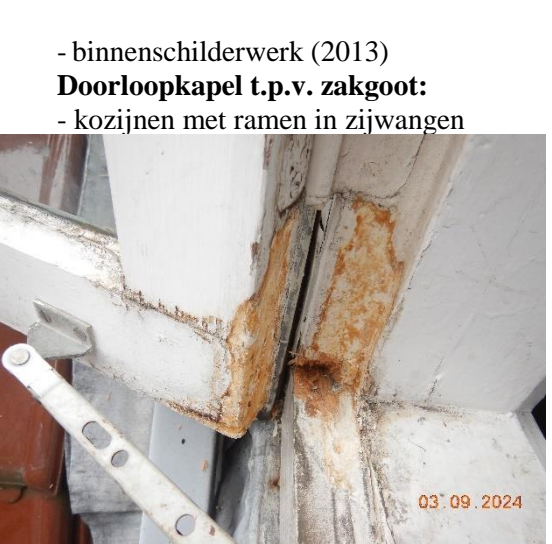
<ul style="list-style-type: none"> - binnenschilderwerk (2013) Doorloopkapel t.p.v. zakgoot: - kozijnen met ramen in zijwangen

R M	Door een zwamaantasting is het hout van zowel het draairaam als het kozijn aangetast door houtrot. (type witrot) Het is aan te bevelen om de ramen en kozijnen door de timmerman te laten herstellen. Zie voor aanvullende informatie de uitvoeringsrichtlijnen URL 3001 "historische houtconstructies" van de Stichting ERM

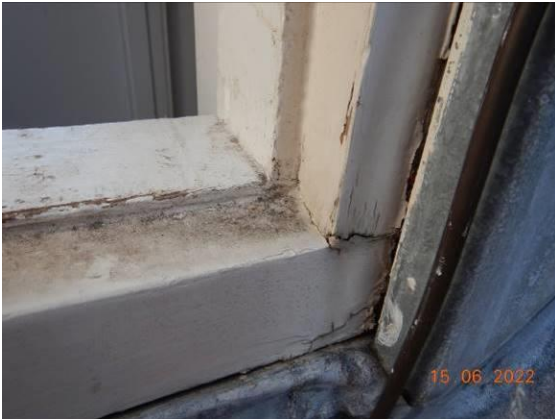
Rubriek	Kwalificatie*	Toelichting	Objectnummer 0312 Stadhuis (voormalig Herenhuis)
- schilderwerk	M	Conform de opmerkingen in rubriek 1.7

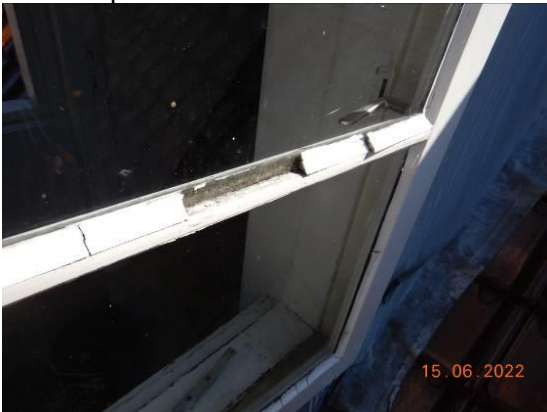
- stopverfzomen	S	De kwaliteit varieert van redelijk tot matig. Met name op de liggende delen zijn de stopverfzomen losgetrokken van de beglazing. Het is aan te bevelen om de losgetrokken stopverfzomen te vervangen.

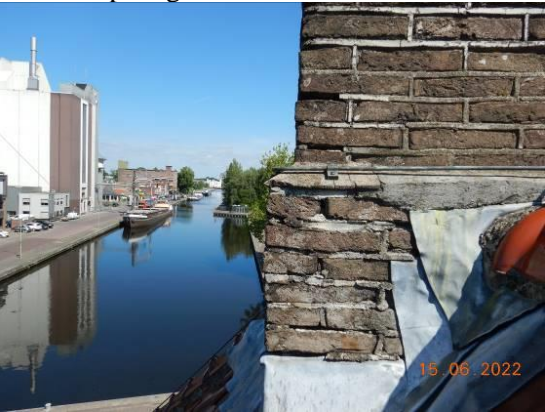
- metselwerk in halfsteensverband	R		
- knipvoegwerk	R

<p>Door het roesten van ijzeren stangen begint het metselwerk te scheuren. Om meer schade te voorkomen is het aan te bevelen om de ijzeren stangen te vervangen door roestvast stalen stangen. Daarna kan het gescheurde metsel- en voegwerk hersteld worden. Zie voor aanvullende informatie de uitvoeringsrichtlijn URL 4003 “historisch metselwerk” van de stichting ERM. https://www.stichtingerm.nl/kennis-richtlijnen/url4003</p>	<p>Aan de westzijde is het voegwerk door erosie afgesleten. Ook liggen er enkele bakstenen los en is een deel van het pleisterwerk op de rand verdwenen. Het is aan te bevelen om het voegwerk en pleisterwerk te herstellen. Zie voor aanvullende informatie de uitvoeringsrichtlijn URL 4006 “historisch voegwerk” van de stichting ERM. https://www.stichtingerm.nl/kennis-richtlijnen/url4006</p>

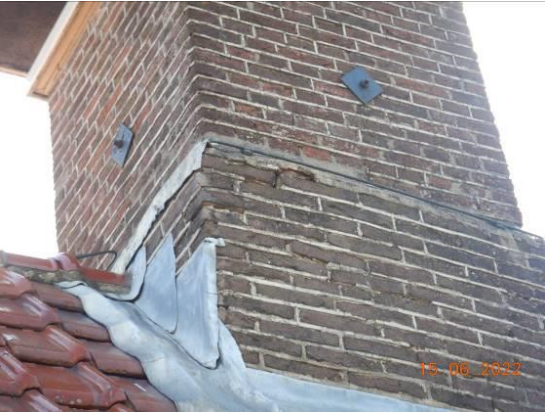
<p>De zuidwestelijke schoorsteen vertoont van oudsher een lichte scheefstand. Door het roesten van ijzeren stangen begint het metselwerk te scheuren. Om meer schade te voorkomen is het aan te bevelen om de ijzeren stangen te vervangen door roestvast stalen stangen. Daarna kan het gescheurde metsel- en voegwerk hersteld worden. Zie voor aanvullende informatie de uitvoeringsrichtlijn URL 4003 “historisch metselwerk” van de stichting ERM.</p>

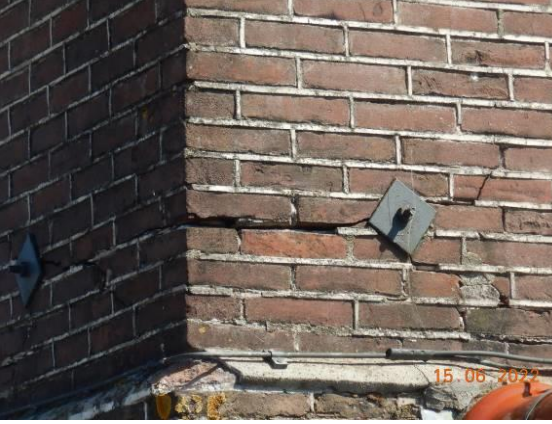
<p>Door het roesten van ijzeren stangen begint het metselwerk te scheuren. Om meer schade te voorkomen is het aan te bevelen om de ijzeren stangen te vervangen door roestvast stalen stangen. Daarna kan het gescheurde metsel- en voegwerk hersteld worden. Zie voor aanvullende informatie de uitvoeringsrichtlijn URL 4003 "historisch metselwerk" van de stichting ERM.</p>
