### *Inspectierapport*

*Inspectie NEN3140 volgens certificatie schema  
SCIOS scope 8*

*Rapportnummer : 14426*

Stadskantoor Winschoten (gemeentehuis Oldambt)

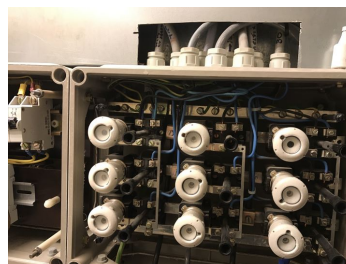
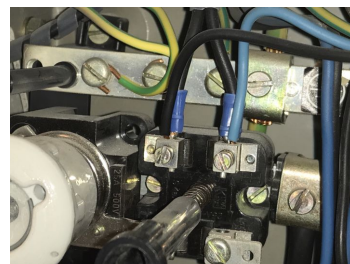
Er zijn meerdere aders bevestigd op een klem die daarvoor niet geschikt is.

*Toelichting : Het betreft de aansluitingen van groep 22.*

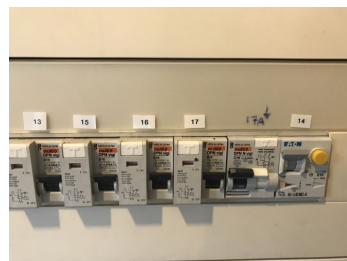
De groepen in de behuizing zijn niet voorzien van eenduidige identificatie.

*Toelichting : Van diverse groepen zijn de groepecoderingen onjuist.*

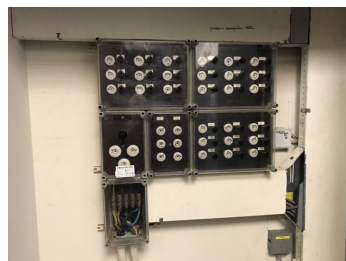
Locatie: Hoofdgebouw - 1e verdieping - Gang, Verdeler: L11

De noodzakelijke en aanvullende elektrotechnische documenten zijn niet op de locatie aangetroffen.

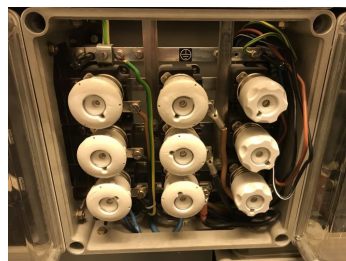
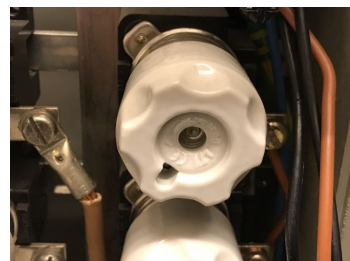
Een glaasje van een patroonhouder in de schakel- en verdeelinrichting is niet toegepast.

*Toelichting : Het betreft het glaasje van de patroonhouder L1 van groep 42.*

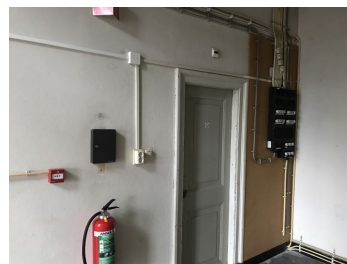
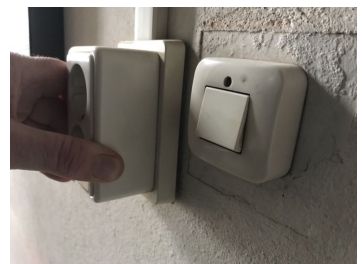
Een contactdoos is ondeugdelijk bevestigd.

*Toelichting : Het betreft de contactdoos nabij verdeler L12.*

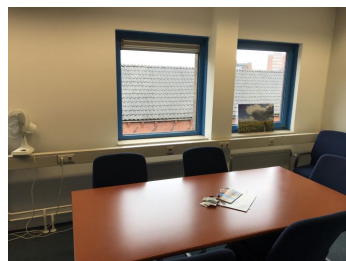
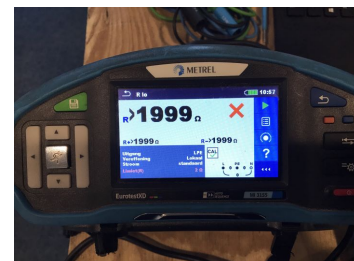
De metalen wandgoot is niet vereffend.

*Toelichting : Gemeten is  $>1999 \Omega$  tussen de metalen wandgoot en het beschermingscontact van het hierin aanwezige contactdoos.*

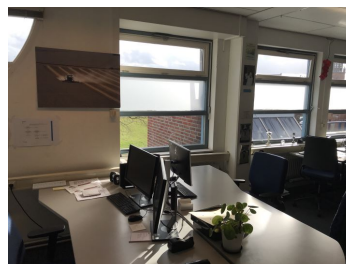
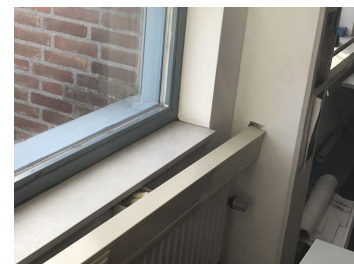
Locatie: Hoofdgebouw - 2e verdieping - 269  
De wandgoot is niet deugdelijk bevestigd.

*Toelichting : Grote ruimte achter spreekkamer 269.*

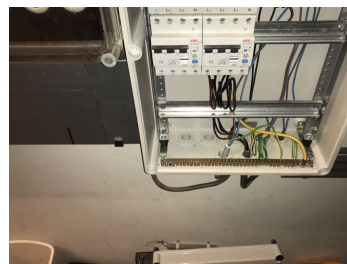
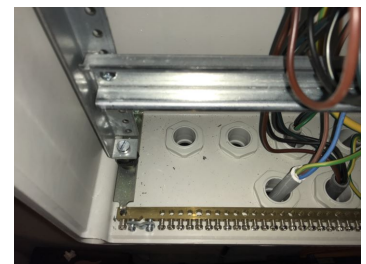
Risico 4

Locatie: Hoofdgebouw - Begane grond - Laagspanningsruimte, Verdeler: HL1  
Er zijn niet afgedichte wartels in de behuizing aanwezig.

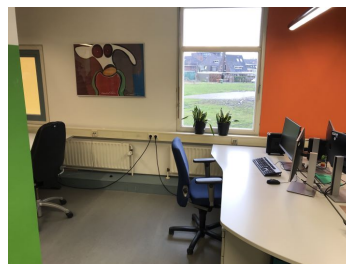
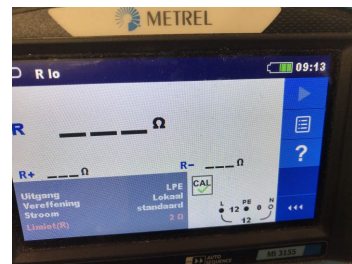
De metalen wandgoot is niet vereffend.

*Toelichting : Gemeten is 12V tussen de metalen  
wandgoot en het beschermingscontact van het  
hierin aanwezige contactdoos.*

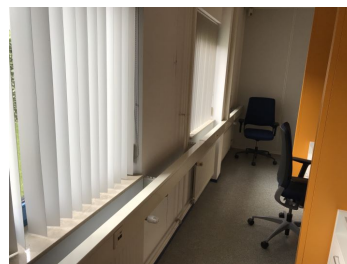
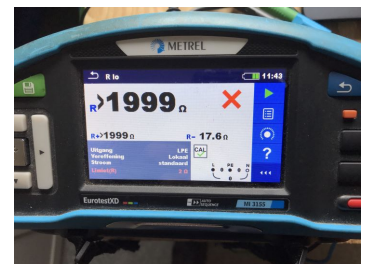
Locatie: Hoofdgebouw - Begane grond - Loket 7, 8 en 9  
De metalen wandgoot is niet vereffend.

*Toelichting : Gemeten is  $>1999 \Omega$  tussen de metalen wandgoot en het beschermingscontact van het hierin aanwezige contactdoos.*

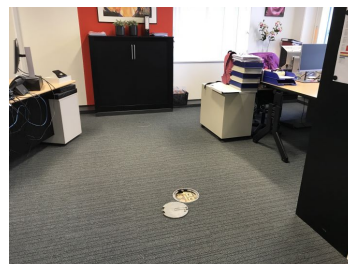
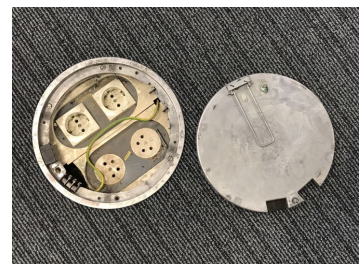
**Risico 4**

Locatie: Hoofdgebouw - Begane grond - 52  
Deksel van vloerpot niet geaard.

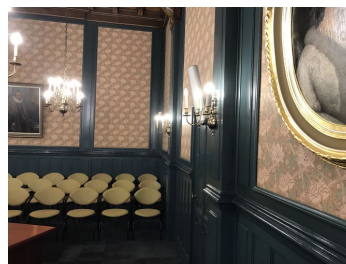
Locatie: Hoofdgebouw - 1e verdieping - Raadszaal  
Het verlichtingsarmatuur is niet vereffend.

*Toelichting : Gemeten is  $>1999 \Omega$  tussen het armatuur en aarde.  
Betreft de wandarmaturen.*

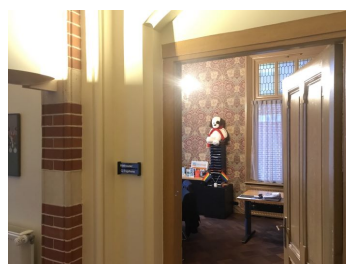
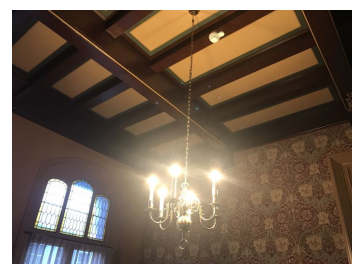
*Toelichting : Gemeten is  $>1999 \Omega$  tussen het armatuur en aarde.*

*Betreft de hanglampen bij alle wethouders.*

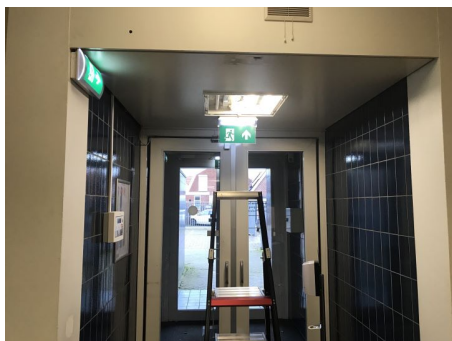
*Toelichting : Blanke onder spanning staande bedrading in het armatuur.*

*De heer Jan Smit heeft reeds aangegeven dat z.s.m. opdracht zal worden gegeven voor herstel.*
