## EINDRAPPORT

16 april 2024

ISW Sweelincklaan  
Sweelincklaan 1  
2692 BA 's-Gravenzande

Brand

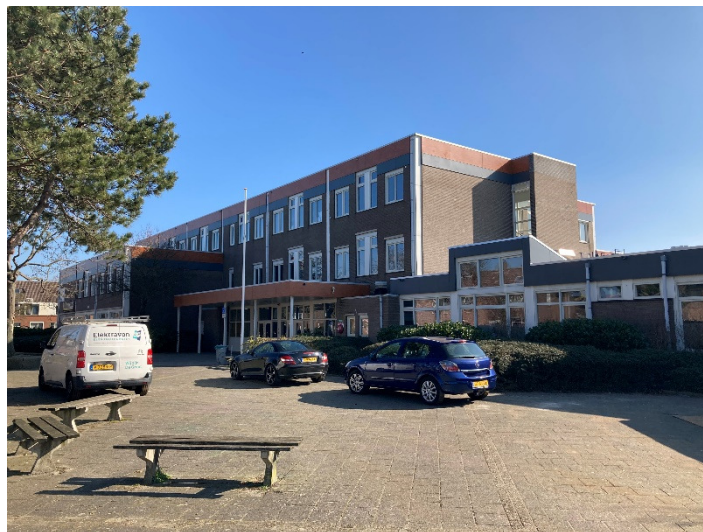
*Foto 1: Voorgevel Sweelincklaan 1 te 's-Gravenzande*

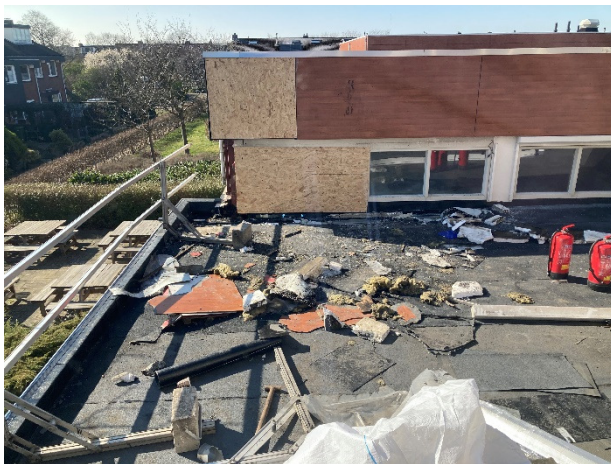
Tijdens ons bezoek aan de schadelocatie op 2 maart 2023 konden wij vaststellen dat de brand is ontstaan als het gevolg van dakdekkerswerkzaamheden. Deze werkzaamheden werden uitgevoerd ter plaatse van de hoek van de aula en van het platte dak met de opgaande gevel. De achter constructie toonde sporen van het omhoog kruipen van het vuur.

*Foto 2: gevelaanzicht schadelocatie*

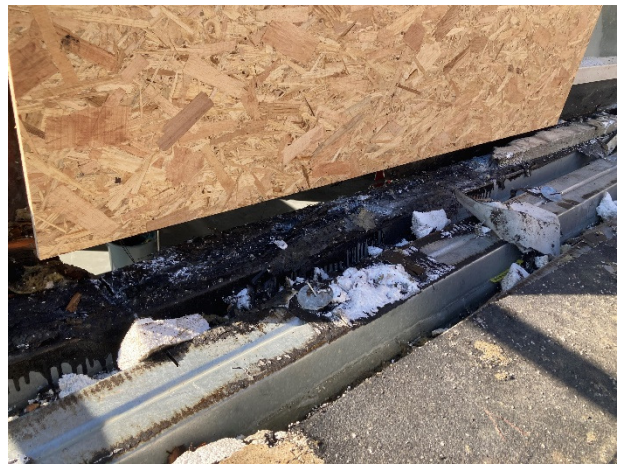
*Foto 3: detail opname schadelocatie*

Ter plaatse van de aansluiting van het platte dak met de opgaande gevel was een deel van de gevelbekleding door de brandweer verwijderd.

Op basis van onze visuele waarnemingen stelden wij vast dat de brand is ontstaan ter plaatse van een aansluiting van het platte dak met de opgaande gevel. Voor het aanbrengen van de randstrook met de opgaande gevel is door de dakdekker gebruik gemaakt van een brander met open vuur. Als het gevolg hiervan heeft de achterliggende constructie vlam kunnen vatten en is de schade ontstaan. De werkzaamheden zijn niet uitgevoerd conform de eisen “Brandveilig werken op daken conform NEN 6050 en NEN 6063”.

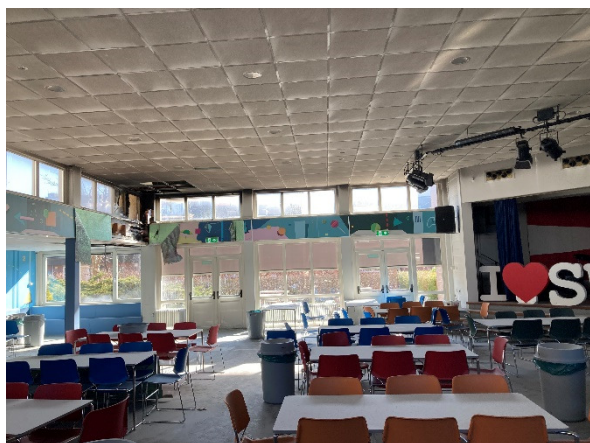
Als gevolg van de brand is schade ontstaan aan de dak-, wand- en plafondbeplating van de aula en diverse aangrenzende ruimten. In eerste aanleg is onderzoek uitgevoerd naar de roet verspreiding in de cannelure van de beplating. Nadat de omvang van de roetverspreiding was vastgesteld is de beplating verwijderd. Voor het reinigen van de verontreiniging c.q. het vervangen van de vervuilde zaken moesten ingrijpende delen van de constructie worden verwijderd.

De zeer recent aangebrachte vloerafwerking moet daarbij worden beschermd tegen beschadigingen. De nieuwe vloer was als het gevolg van bluswater eveneens nat geworden. Bij het vaststellen van de schade was er van blijvende gevolgschade vooralsnog geen sprake. De recentelijk aangebrachte plafond- en wandafwerkingen moesten worden verwijderd. Een gedeelte van de recentelijk nieuwe licht- en geluidsinstallatie kon worden gereinigd en een gedeelte moest worden vervangen.

*Foto 4: binnenzijde aula*

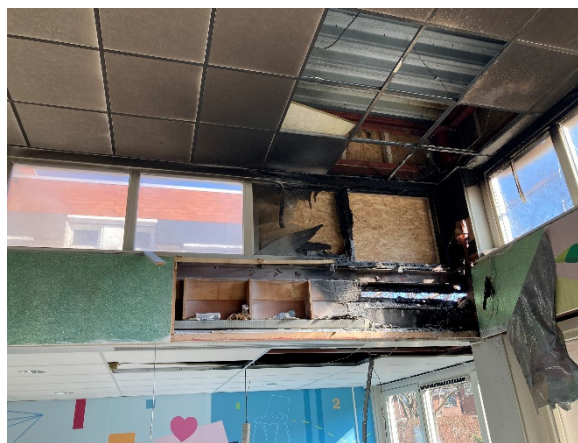
*Foto 5: Detail hoek waar de brand is ontstaan*
