## OPDRACHTGEVER:

SW bedrijf WVS  
Bosstraat 81  
4704 RL Roosendaal

## RISICOANALYSE

Risicolocatie : SW bedrijf WVS  
Ravelstraat 145  
4614 XG Bergen op Zoom

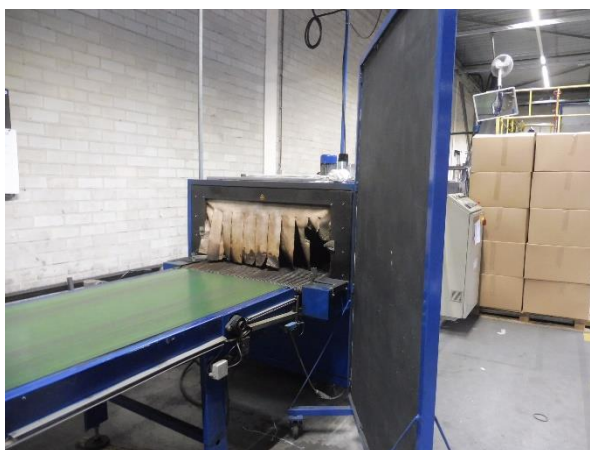
Krimptunnel.

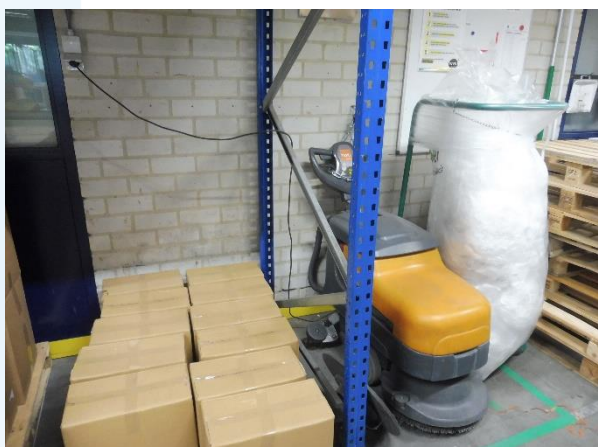
- de acculaders staan niet overal voldoende veilig opgesteld. Hiervoor is preventie opgenomen. De acculaders worden wel jaarlijks gekeurd;
- opladen van 2 elektrische fietsen in de afdeling Business post. Voor het opstellen onder het bereik van rookdetectie is preventie opgenomen.

Opladen van accu's.

- acculaders verhoogd ophangen zodat de laders en de snoeren niet kunnen worden beschadigd door rijbewegingen van de heftrucks;
  - acculaders jaarlijks inwendig stofvrij maken;

- acculaders plaatsen onder het directe bereik van rookdetectie (aangesloten op de brandmeld- of inbraakmeldinstallatie) zodat een beginnende brand in een vroegtijdig stadium wordt opgemerkt en passende maatregelen kunnen worden genomen.

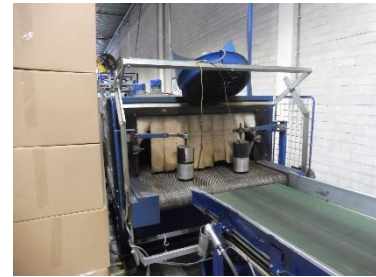
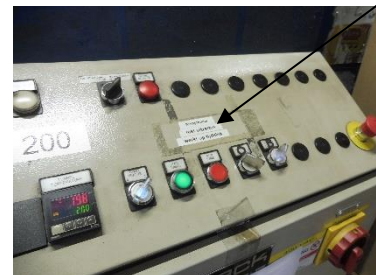
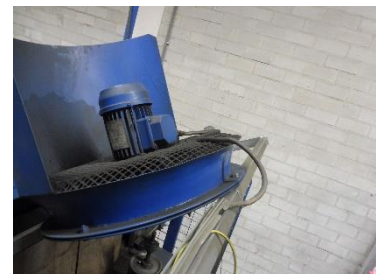
## 0522/03 Elektrische verwarmingspanelen

- 03.02E De omkasting welke worden gebruikt bij de elektrische kookplaten is brandbaar. Vervaardig dergelijke omkastingen van een onbrandbaar materiaal, zoals bijvoorbeeld Promatec, Fermacell of Nobrando dat op de markt brengt.
