SW bedrijf WVS  
Bosstraat 81  
4704 RL Roosendaal

## RISICOANALYSE

Risicolocatie : SW bedrijf WVS  
Munnikenheiweg 46  
Hagemuntweg 10  
4879 NG Etten-Leur

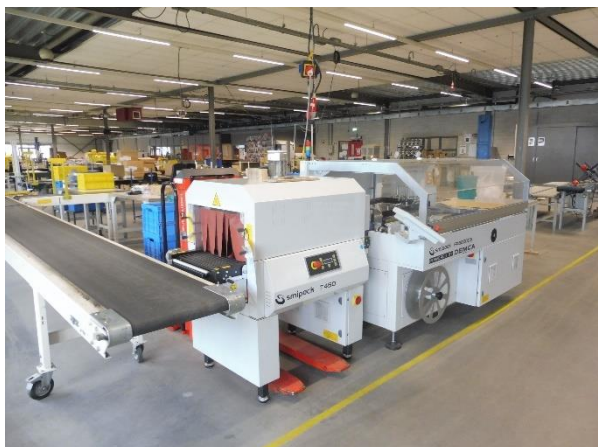
Krimptunnels.

- 04.01E De verwarmingselementen van de krimptunnels of overige verpakkingsmachines, drooglijnen vormen een verhoogd brandrisico. Om deze reden is inschakeling van de machines uitsluitend toegestaan als mensen in de gebouwen aanwezig zijn.

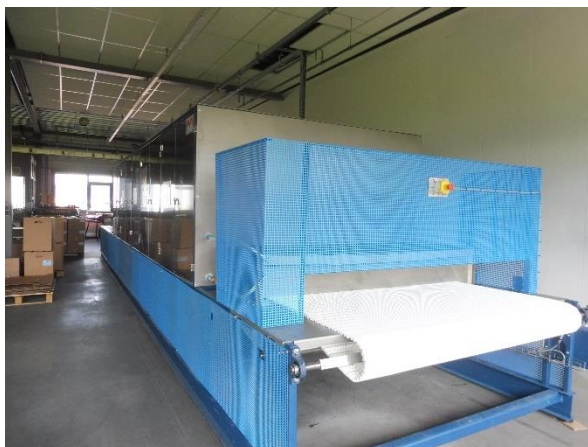
Microwavelijn, nieuw geplaatst met de installatie nog onder constructie tijdens het bezoek.

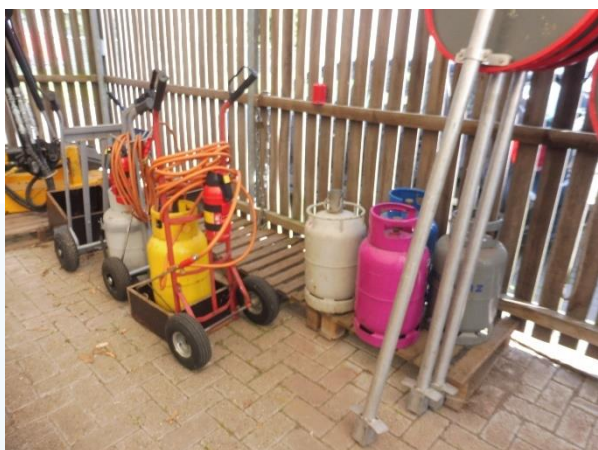
- de gasflessen staan geventileerd opgesteld in de berging (2).

Geventileerde opstelling van gasflessen.

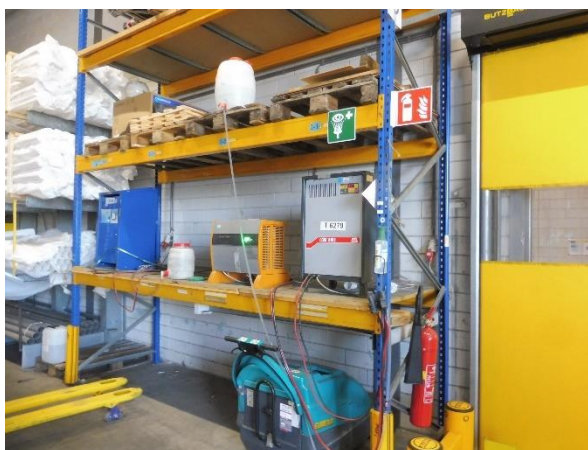
- de acculaders staan niet overal voldoende veilig opgesteld. Hiervoor is preventie opgenomen.  
De acculaders worden wel jaarlijks gekeurd;
- opladen van lithium gereedschapsaccu's in twee specifieke veiligheidskasten (Densos) met oplaadvoorziening, maar zonder gasafvoer naar buiten. Hiervoor is preventie opgenomen.

Opstelling van acculaders

- 03.01E Het laden van accu's geeft een verhoogd brandrisico. Vanwege deze risicoverzwarende het laden van de accu's bij voorkeur laten plaatsvinden tijdens werktijd, zodat een eventuele brand in een acculader snel wordt gesignaleerd en vervolgens passende maatregelen kunnen worden getroffen.

- acculaders bij voorkeur verhoogd ophangen zodat de laders en de snoeren niet kunnen worden beschadigd door rijbewegingen van de heftrucks;
  - acculaders jaarlijks inwendig stofvrij maken;

- acculaders plaatsen onder het directe bereik van rookdetectie (aangesloten op de brandmeld- of inbraakmeldinstallatie) zodat een beginnende brand in een vroegtijdig stadium wordt opgemerkt en passende maatregelen kunnen worden genomen.

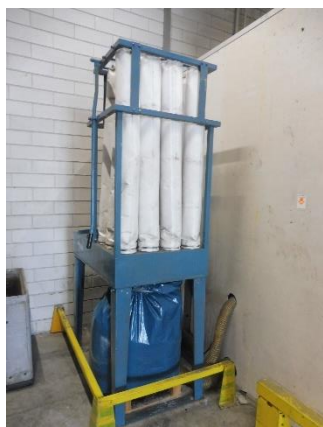
Zagen van kunststof buizen/profielen met afzuiging.

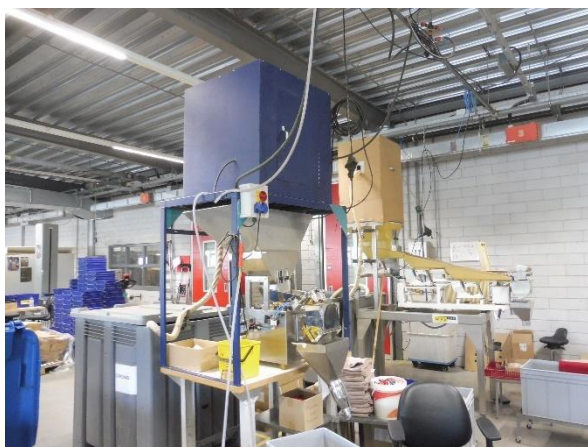
Verpakken van droge lijnzaden en kersenpitten.

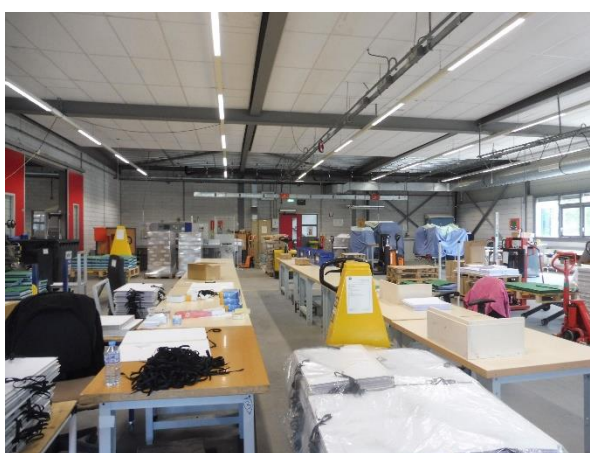
Inkijk in de papier verwerkende afdeling. Diverse machines zijn buiten gebruik.

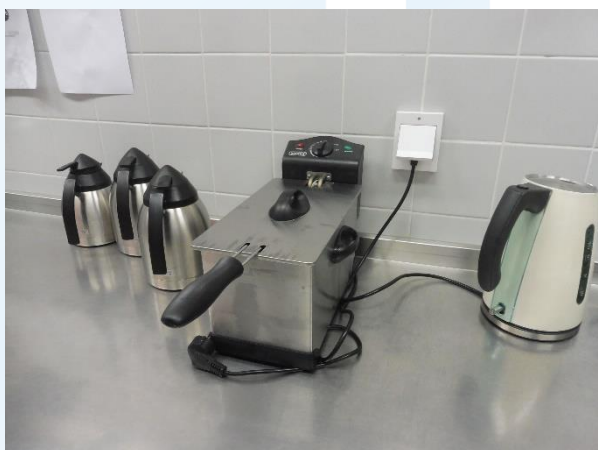
- elektrische apparatuur in de kantinekeuken, waaronder een opzet frituurpan (voorzien van maximaal beveiliging, metalen deksel aanwezig, evenals een vetblusser (F).  
Geen preventie noodzakelijk geacht;
- krimptunnels en sealapparatuur in de verpakkingswerkplaats(en), alleen onder toezicht in gebruik;
- nieuw geïnstalleerde microwavelijn, nog niet in gebruik tijdens het bezoek, eigendom van de opdrachtgever. Uitgevoerd met servicedeuren aan weerszijde van de lijn. Aanvullende informatie is niet beschikbaar gesteld.  
Aanvullend zullen nog blusmiddelen worden voorzien van voldoende capaciteit. Er is 'algemene' preventie opgenomen voor het gebruik;
- gebruik van elektrische verwarmde lijmpistolen en soldeerstations;
- huishoudelijke wasdroger, voorzien van een jaarlijks onderhoudscontract.

Aanwezigheid van een frituurpan.

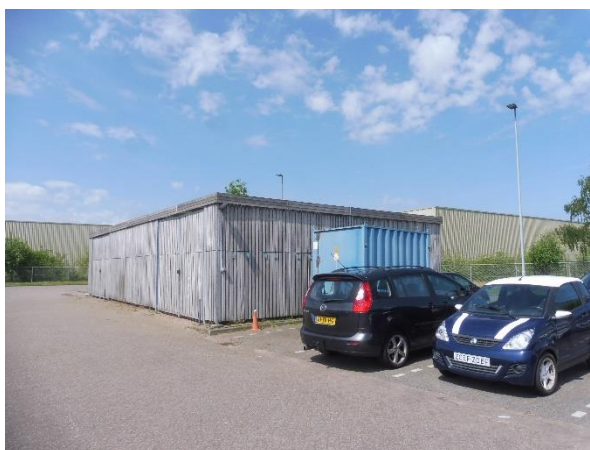
De berging (2) op het buitenterrein.
