# **THERMOGRAFISCH RAPPORT 2020**

**Health club MC De Muiter Medemblik**

**Thermografisch Adviesbureau BV**  
Postbus 242 - 5430 AE Cuijk - The Netherlands  
Tel. +31 (0)85 76 00 176

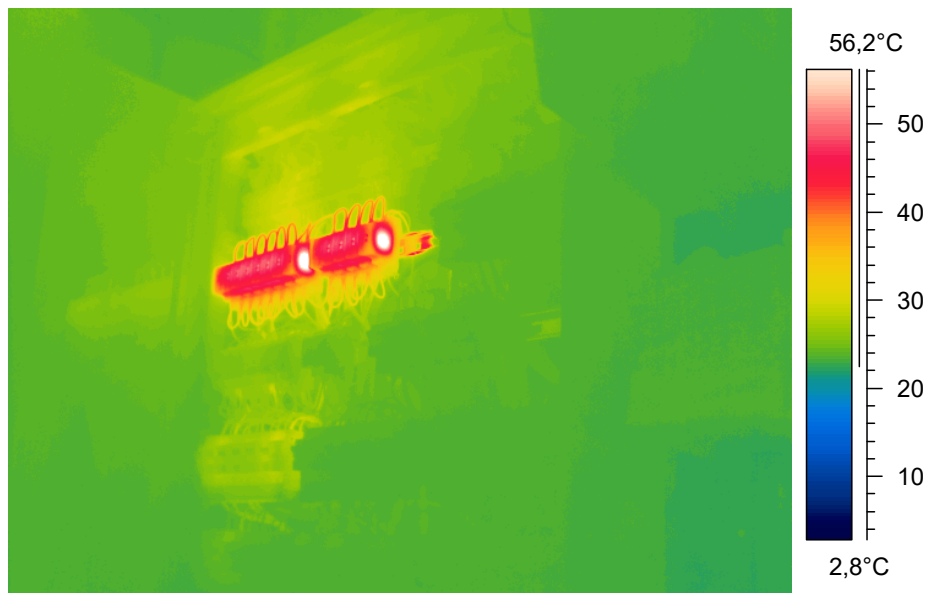
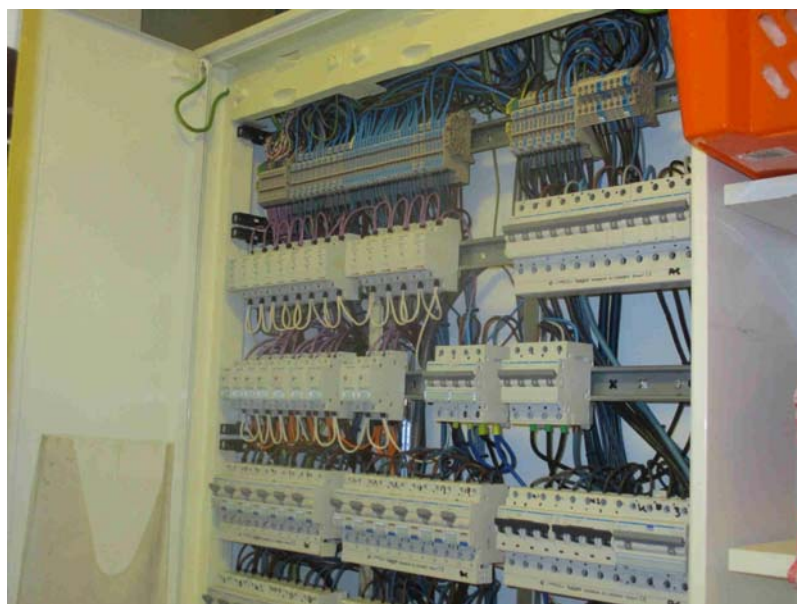
| <b>Verdeel/Regelinstallatie</b> | OV-6 (1) | <b>Urgentie</b> | |

Thermografische weergave van het bovenste gedeelte van de verdeelinrichting, waarbij op het moment van meten geen gebreken zijn geconstateerd.

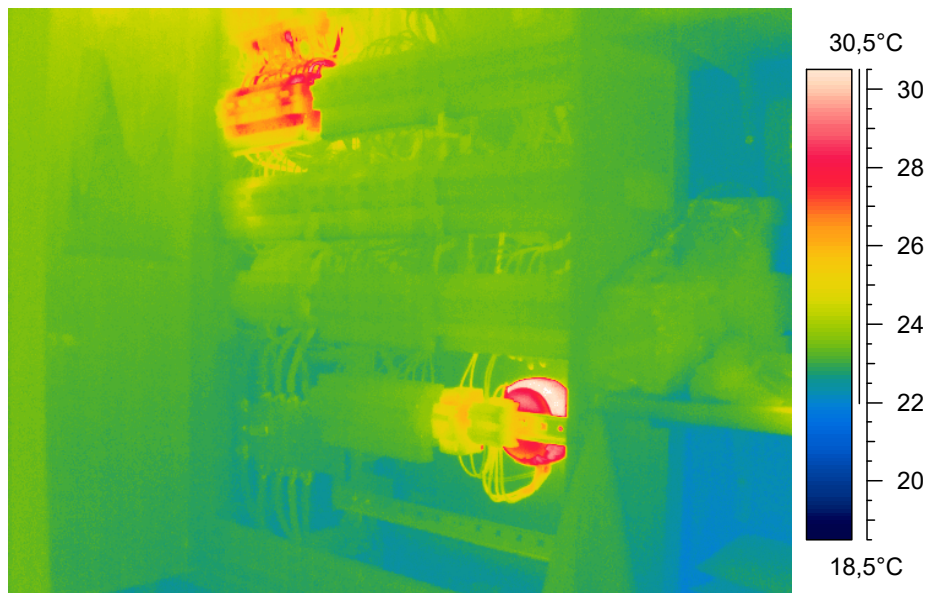
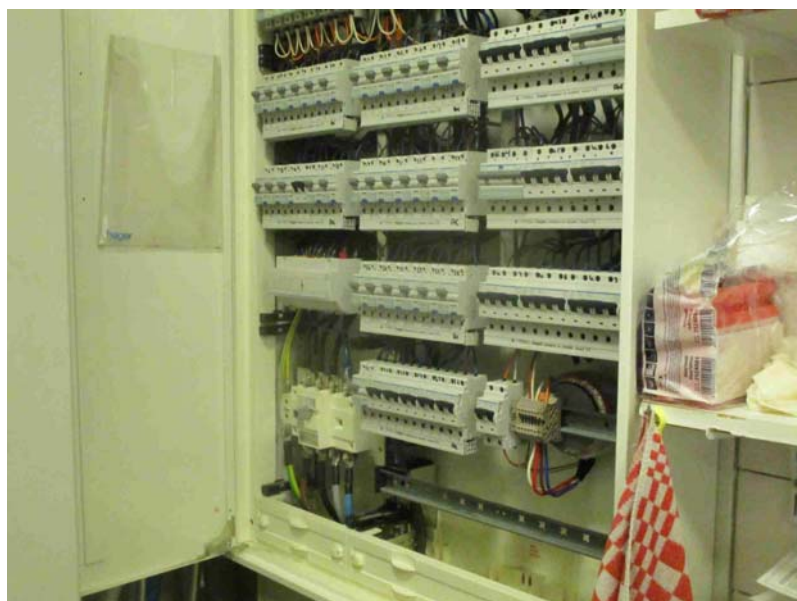
| <b>Verdeel/Regelinstallatie</b> | OV-6 (1) | <b>Urgentie</b> | |

Thermografische weergave van het onderste gedeelte van de verdeelinrichting, waarbij op het moment van meten geen gebreken zijn geconstateerd.
