## West Friesland Dakbedekkingen OnderhoudsContract

| <b>Contract nr.</b> | <b>OND1210-99</b> |
| <b>Inspectie adres</b> | <b>Middengebouw gemeentehuis, Dick Ketlaan 20,<br/>Wognum</b> |
| <b>Inspectie datum</b> | <b>19-01-2023</b> |

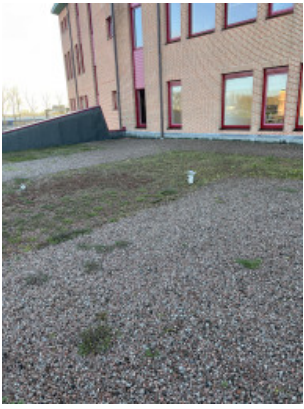
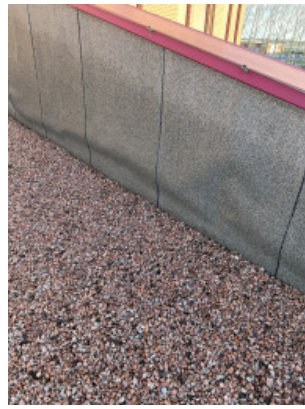
Hier ook plooien

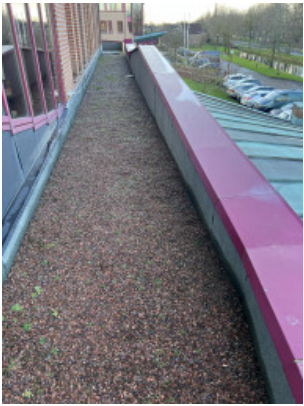
Veder ziet het er goed uit alles

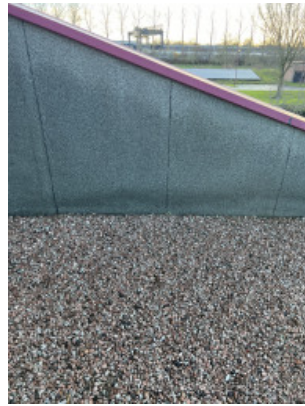
Plooi vorming in opstand
