## West Friesland Dakbedekkingen

# OnderhoudsContract

| <b>Contract nr.</b> | <b>OND1210-100</b> |
| <b>Inspectie adres</b> | <b>Noordgebouw gemeentehuis, Dick Ketlaan 21,<br/>Wognum</b> |

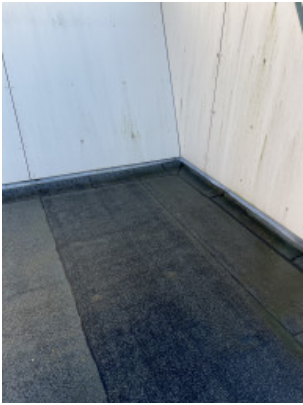
Lood prima

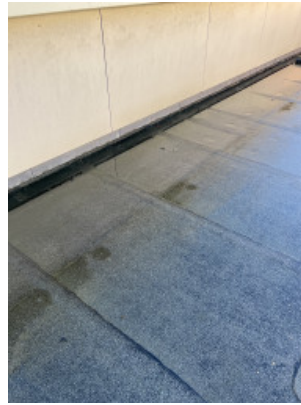
Lood ziet er goed uit

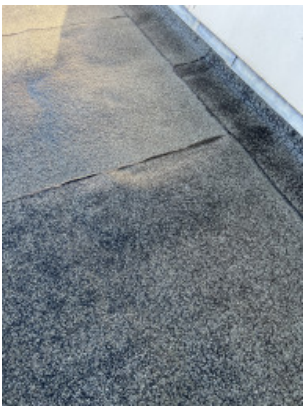
Zit ergen hoge blaas vorming in de bedekking

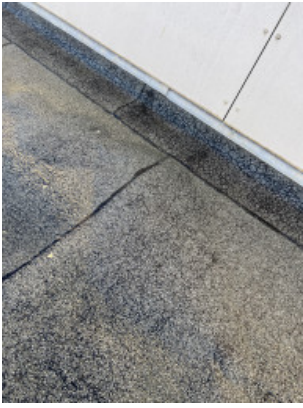
Zit lucht bel in

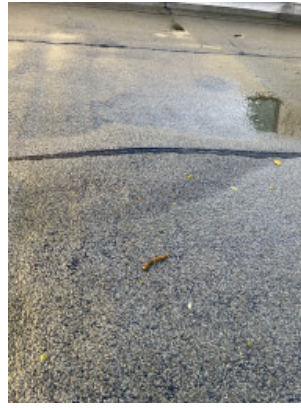
Erg hoge blaas vorming

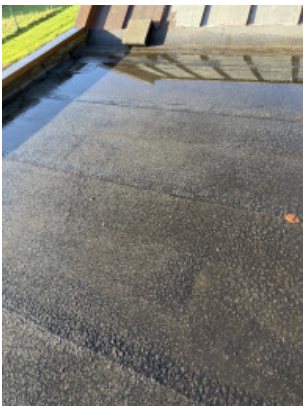
Schoon
