# Bomen Effect Analyse Oranjelaan De Berg-Noord

Amersfoort

## Bomen Effect Analyse Oranjelaan De Berg-Noord Amersfoort

| VERSIE<br>DATUM | 4<br>15 augustus 2023 |

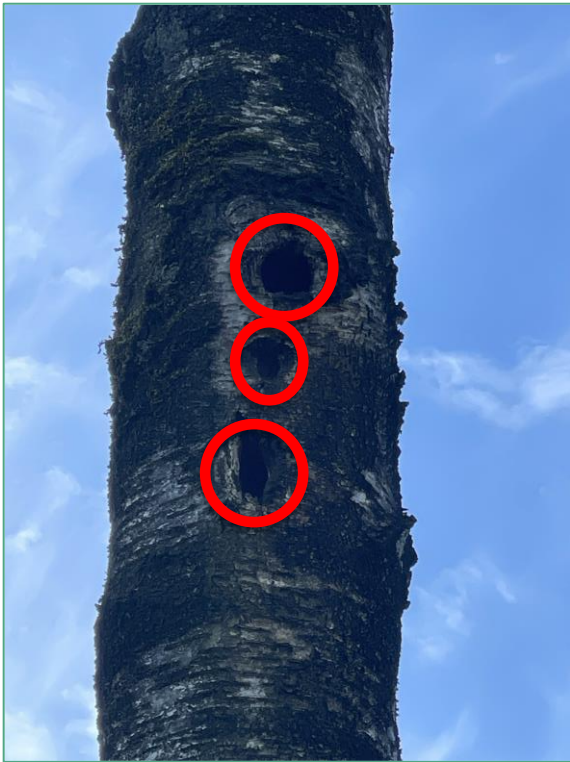
Op basis van de geconstateerde gebreken hebben enkele bomen een toekomstverwachting van minder dan 15 jaar. Zoals boom 4 en 7 met spechtengaten in de stam. Dit zijn gebreken waar de bomen nagenoeg geen wondreactiehout vertonen en dus een lagere conditie hebben. Werkzaamheden nabij deze bomen zullen een negatieve impact op de conditie van de bomen hebben. Boom 8 daarentegen is te zien dat de huidige kroon onevenredig gegroeid is, waarschijnlijk door concurrentie met een andere boom (welke verwijderd is). Boom 8 reageert wel met groei van nieuwe scheuten binnen de kroon.

Afbeelding 3.3 Spechtgat/nestholten in boom 4

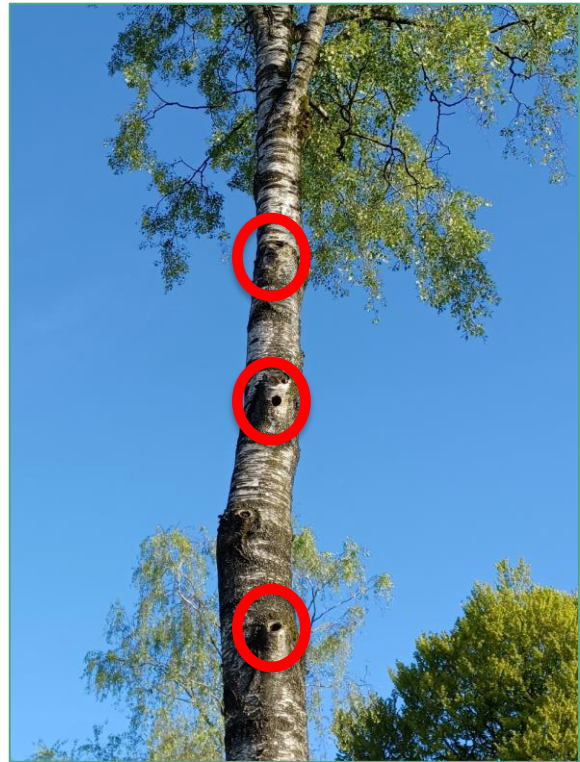
Afbeelding 3.4 Spechtgat/nestholten in boom 7

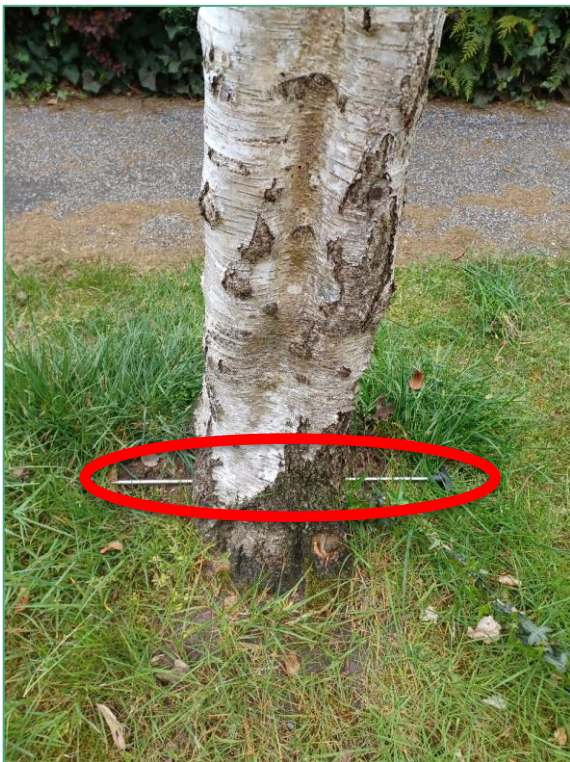
Afbeelding 3.5 Rotting stamvoet boom 21

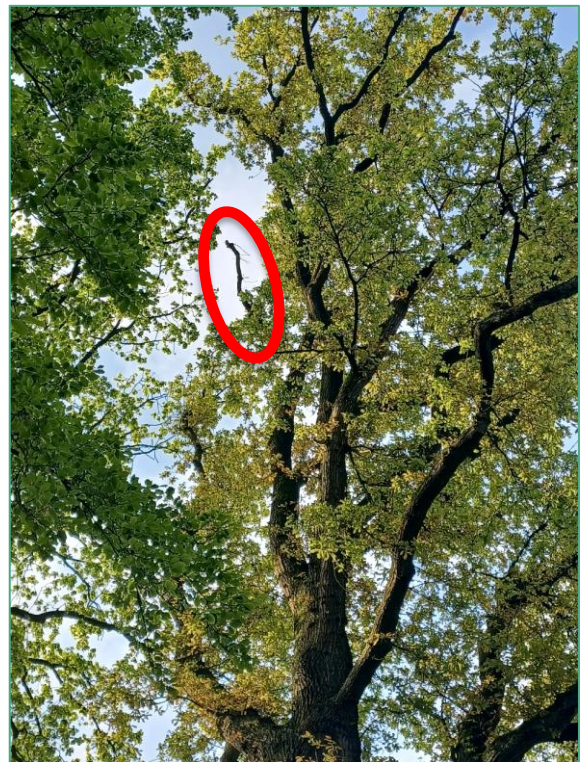
Afbeelding 3.6 (Grof) dood hout boom 30

In totaal zijn er bij 6 bomen invloedrijke mechanische gebreken geconstateerd. Afhankelijk van het gebrek kan deze de veiligheid van de omgeving of de toekomstverwachting van de bomen beïnvloeden. In **tabel 3.2** zijn de gebreken bij de individuele bomen weergegeven, die binnen 3 jaar een risico kunnen veroorzaken. Aanwezigheid van dood hout heeft geen invloed op de BEA en wordt alleen weergegeven in **Bijlage 1 Boomgegevens**. Wel wordt geadviseerd dood hout te verwijderen voor aanvang van de werkzaamheden.

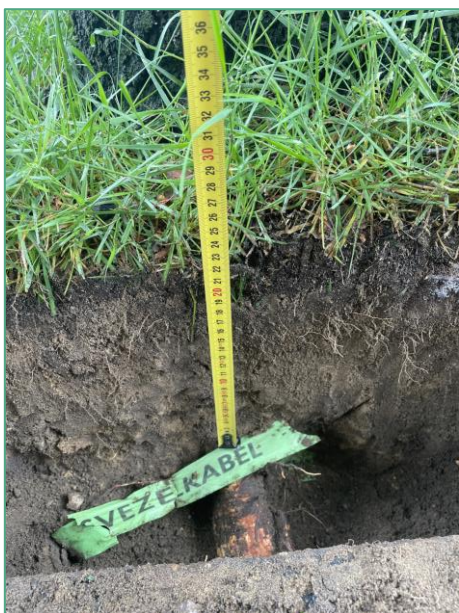
Ondergronds onderzoek toont aan dat de boomwortels van boom 1 t/m 18 aan de linkerzijde van de weg vooral met de weg mee in de grasstrook groeien. Een enkele wortel zal zijn weg gevonden hebben naar de tuinen van de bewoners. Echter zijn er weinig tot geen wortels welke onder de rijweg door gaan. Er worden daarom geen significante negatieve gevolgen verwacht bij de werkzaamheden. Voor de werkzaamheden aan het trottoir dient echter rekening gehouden te worden met een minimale afstand van 50 centimeter vanaf de stam van de bomen (minimaal zelfde grootte als de huidige groenstrook). Ook dient er rekening gehouden te worden met een maximum ontgravingsdiepte van 20 centimeter. Dieper dan 20 centimeter zullen er wortels van fors formaat verwijderd dienen te worden. Wortels dikker dan 5 centimeter welke direct zich onder het asfalt bevinden dienen onder toezicht verwijderd te worden.

Afbeelding 4.3 Aangetroffen wortel nabij boom 16

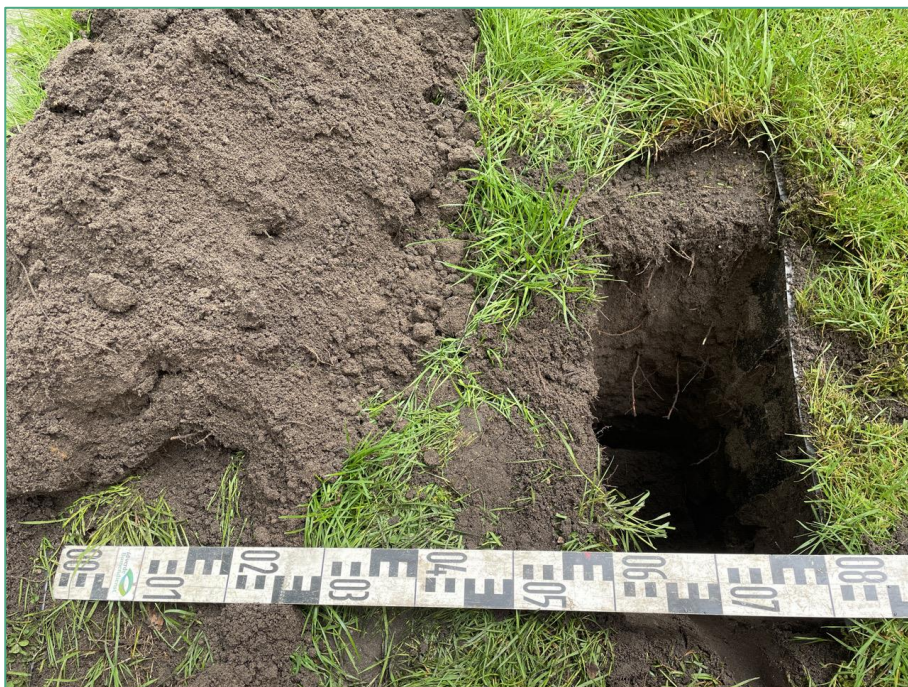
Ondergronds onderzoek toont aan dat de boomwortels niet of amper onder de voetpadverharding door gaan. Dit komt grotendeels door de toegepaste Rootbarrier®. De randvoorwaarden voor het behoud van de bomen is daardoor dat het formaat van het huidige groenstrook niet verkleind kan worden.

*Afbeelding 4.5 Rootbarrier nabij boom 22 en 23.*

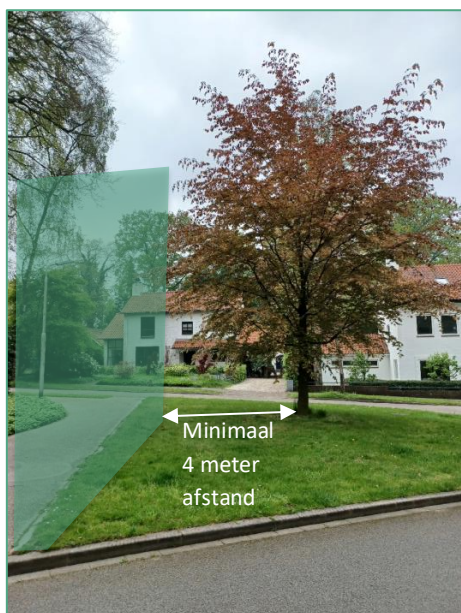
Boom 19 en 27 t/m 35 zijn bomen in gazon of beplanting met veel doorwortelbare ruimte rondom de bomen. De werkzaamheden rondom deze bomen vallen grotendeels buiten de kroonprojectie. Het verlies aan wortels en opname capaciteit door de werkzaamheden is daardoor nihil. De werkzaamheden nabij boom 28 bevinden zich vooral onder het asfalt in het voetpad waar geen wortels verwacht worden. Bij het treffen van wortels dikker dan 5 centimeter kunnen de algemene randvoorwaarden aangehouden worden.

*Afbeelding 4.6 boom 19 met geadviseerde werkafstand*

In **afbeelding 6.6** wordt bij boom 19 geadviseerd om op de rand van de kroonprojectie een hekwerk te plaatsen. Op deze wijze is er werkruimte voor de aanleg van het trottoir en de kans op schade aan de boom te beperken.

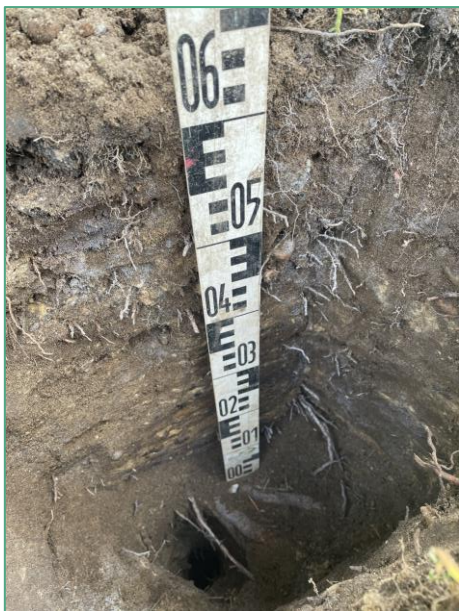
Ondergronds onderzoek toont aan dat de boomwortels van boom 36 op een afstand van 290 centimeter van de stam een dikte hebben van 3 centimeter. Deze wortels bevinden zich op een diepte van 60 centimeter. Direct onder het asfalt voetpad bevindt zich fijne beworteling van maximaal 0,5 centimeter diameter. Hoewel er door de werkzaamheden kleine formaat wortels verloren gaan zal geen significante schade aangebracht worden mits een afstand van 0,50 centimeter uit de stam van de bomen gewerkt wordt. Aandachtspunt is de onderbeplanting; deze kan niet behouden blijven, **afbeelding 4.8 en 4.10**

*Afbeelding 4.9 Aangetroffen wortels boom 36*

Er worden in **paragraaf 4.4** randvoorwaarden gesteld om dergelijke schades te beperken.

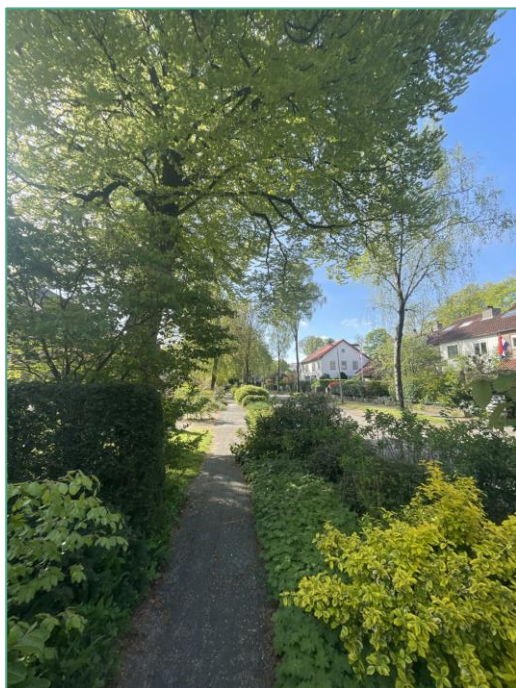
Van de 39 plantlocaties zijn er 11 met een negatief aanplant advies. Dit advies is gebaseerd op de bovengrondse groeiruimte welke de nieuw aan te planten boom krijgt. Doordat er geen bovengrondse groeiruimte is vanwege een aanwezige volwassen boom op particulier terrein zal de nieuw te planten boom geen optimale groei hebben. De groei is dan significant belemmerd. In **afbeelding 5.5 en 5.6** zijn deze situaties te zien. Voor deze bomen geldt een toekomstverwachting van 5 tot 10 jaar.

*Afbeelding 5.5 Bovengrondse belemmering plantplaats nabij huisnr. 13*

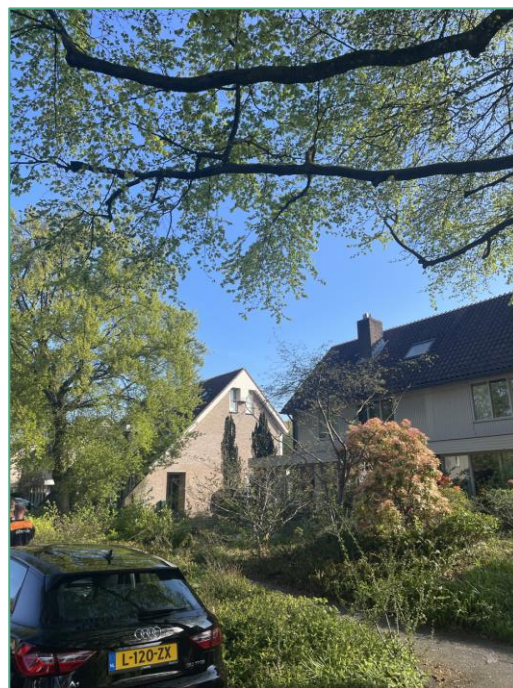
*Afbeelding 5.6 Bovengrondse belemmering plantplaats nabij huisnr. 13*

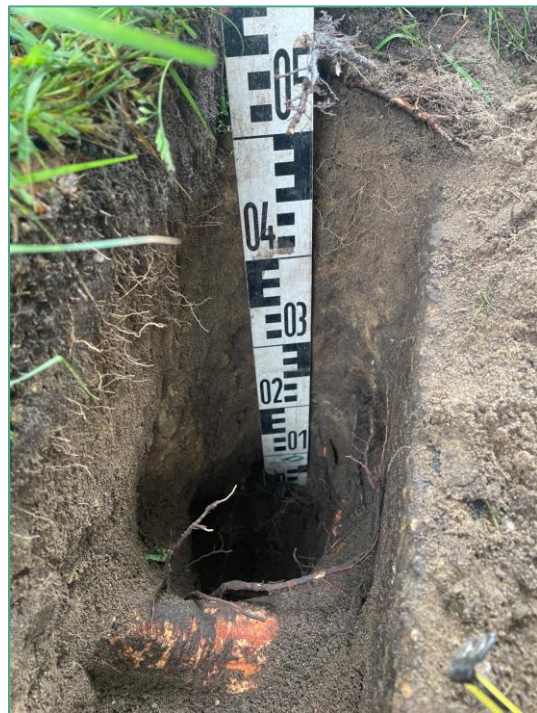
| <b>Opbouw</b> | <b>0 - 65 centimeter</b><br>Humusarm matig grof zand, donkergeel, licht vochtig. Extensief zware beworteling tot 7 centimeter ø |

*Foto 2 Aangetroffen beworteling*

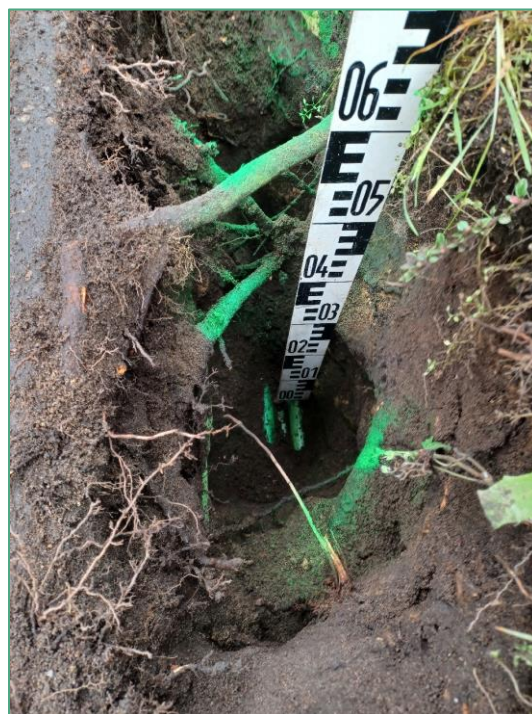
Foto 4 Aangetroffen beworteling en kabels

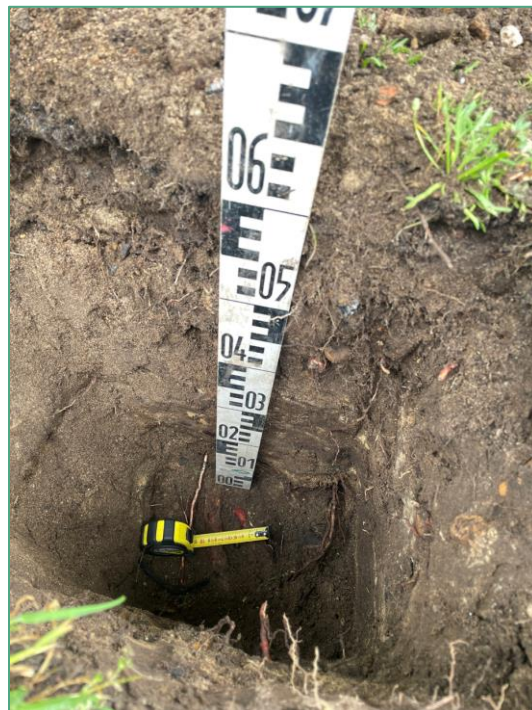
Foto 6 Aangetroffen beworteling

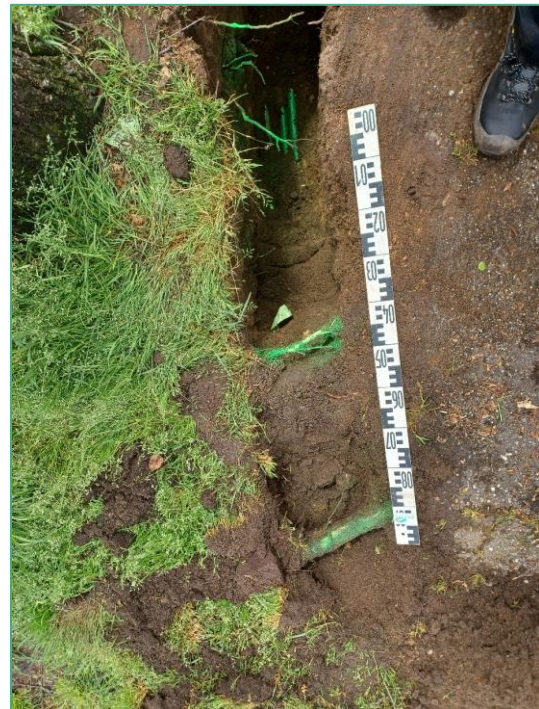
Foto 10 Aangetroffen beworteling en kabels

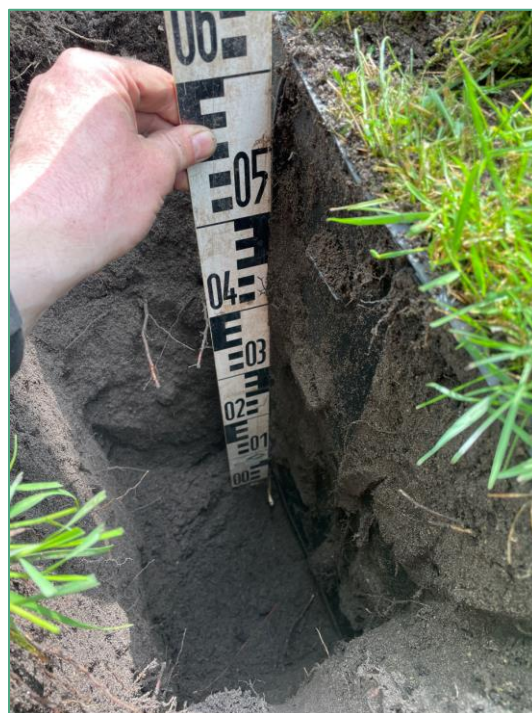
Foto 12 Aangetroffen beworteling en kabels
