De BUCH  
Jac. P. Thijssse College

QuickScan: Inspectie Risicorapportage

Naam: Jac. P. Thijssse College

Inspectie datum: 11 september 2025

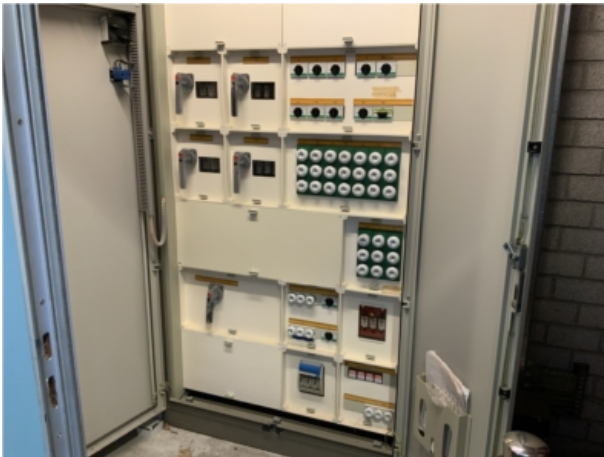
Elektrische installatie onderhoud / keuring

Elektrische installatie is niet periodieke gekeurd.  
Keuring opgenomen als preventie.

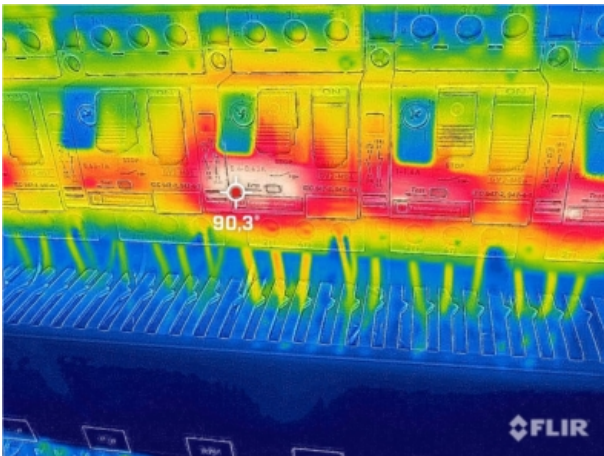
Elektrische installatie thermografie

Hotspot(s) aangetroffen elektrische installatie. Actie opgenomen als preventie.

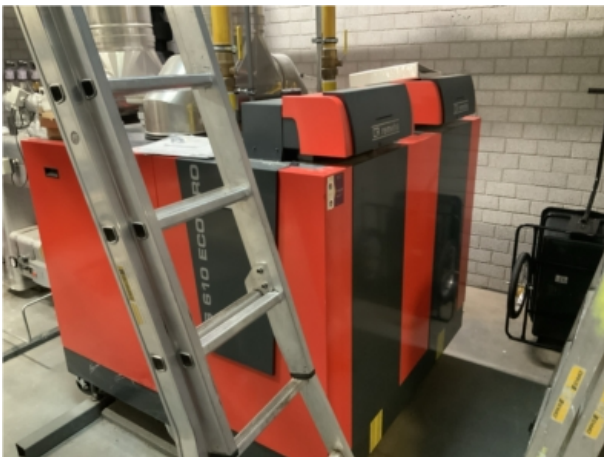
Verwarmingsinstallatie onderhoud

De verwarmingsinstallatie wordt jaarlijks onderhouden door de installateur.

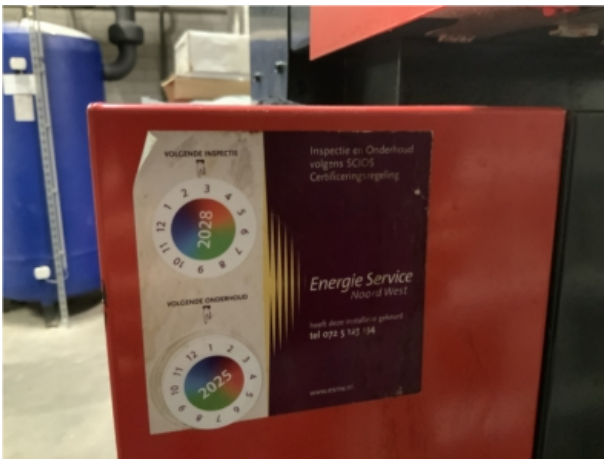
Verwarmingsinstallatie keuring  
 Periodieke keuringrapport aanwezig

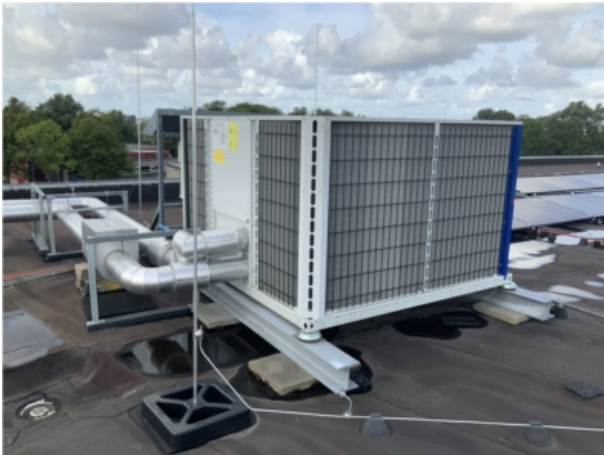
Koel/warmtepomp installatie onderhoud  
 De koel/warmtepomp installatie wordt jaarlijks onderhouden door de installateur.

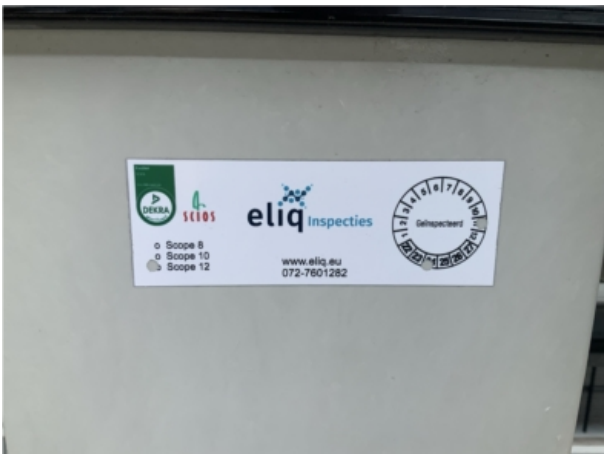
Zonnepanelen Scope 12 keuring  
 Periodieke Scope 12 keuringrapport aanwezig.

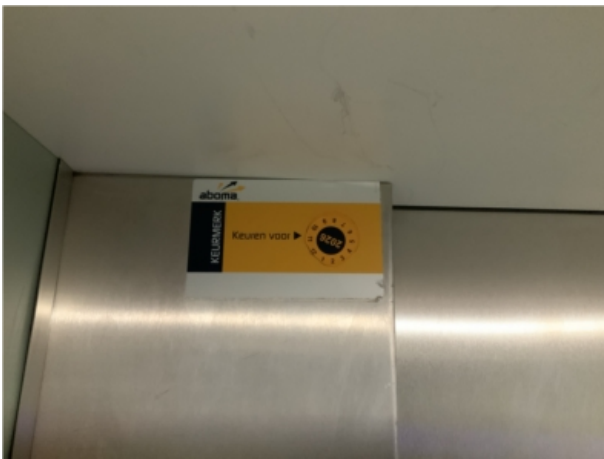
Liftinstallatie keuring / onderhoud  
Geldige keuringsticker is aanwezig.

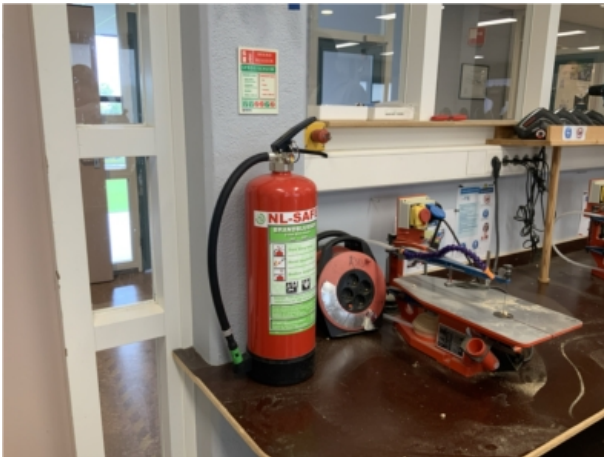
## Blusmiddelen

Brandblussers aanwezig en worden periodiek onderhouden.

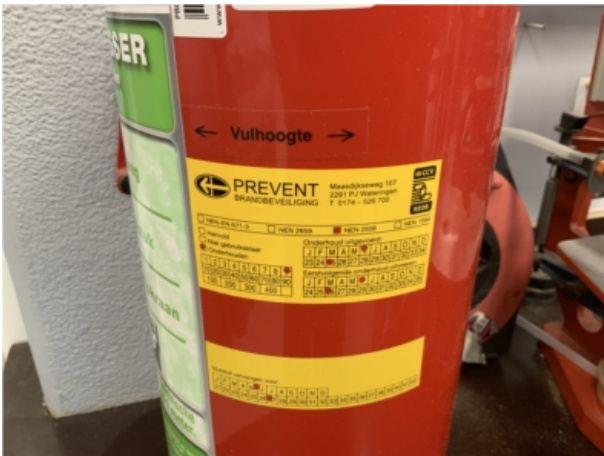
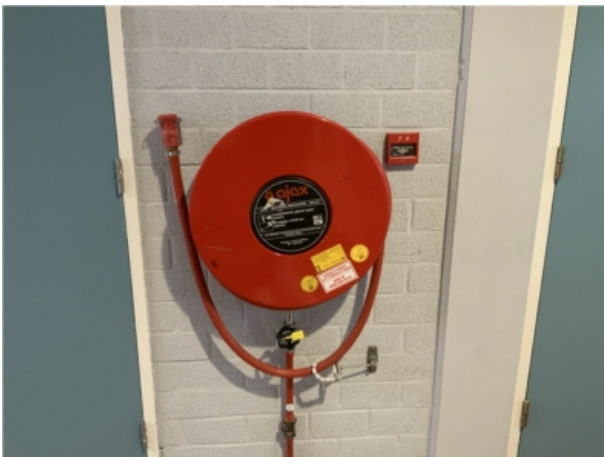
## Brandslanghaspels

Brandslanghaspels aanwezig en worden periodiek onderhouden.

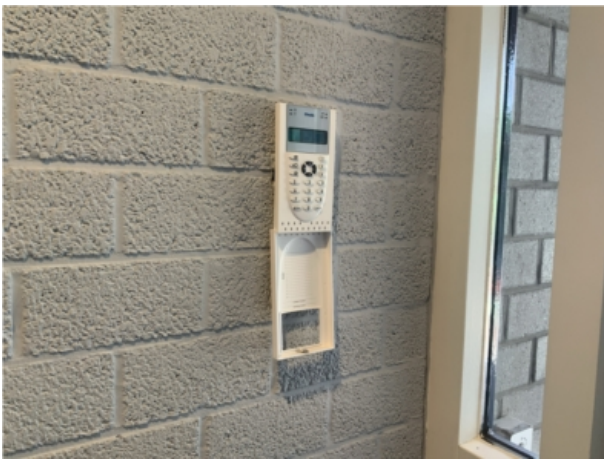
#### Inbraakbeveiligingsinstallatie

Inbraakinstallatie aanwezig, wordt jaarlijks onderhouden en heeft een doormelding aan PAC

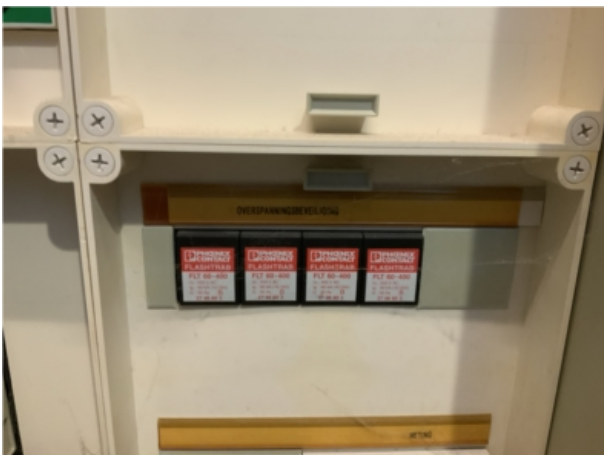
#### Overspanningsbeveiliging

Overspanningsbeveiliging is aanwezig en operationeel.

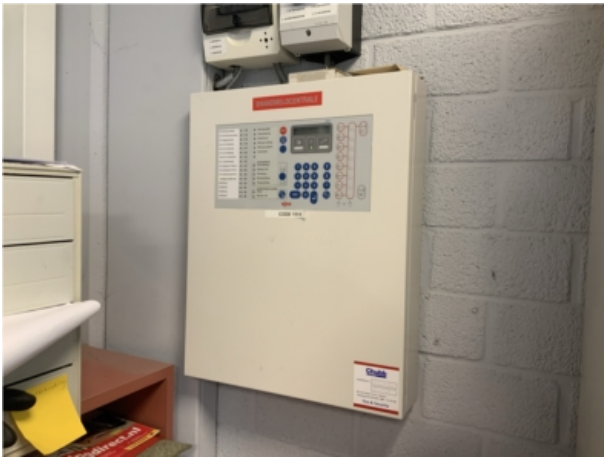
### BMI Brandmeldinstallatie

Brandmeldinstallatie aanwezig met doormelding aan PAC/RAC en wordt jaarlijks onderhouden.

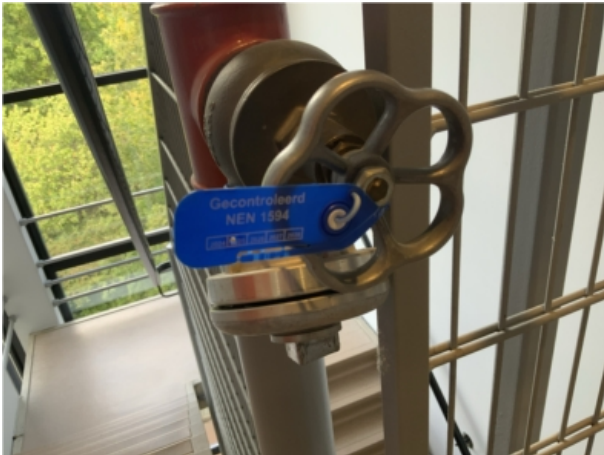
### Droge blusleiding

Droge blusleiding aanwezig en worden periodiek onderhouden.
