## De BUCH

Adriaan Roland Holtschool

#### Inspectie

Rapportage referentie: Prj23121354

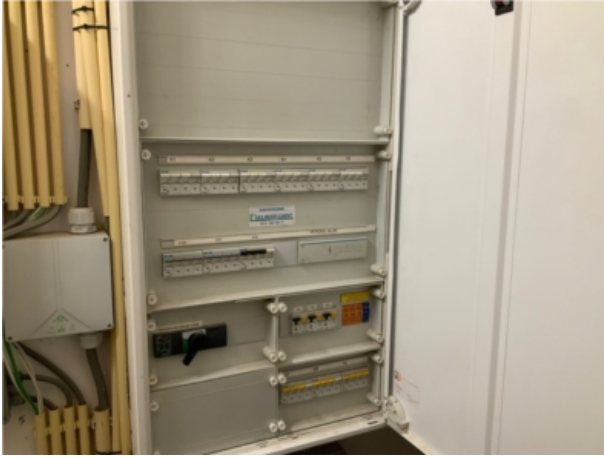
### Elektrische installatie onderhoud / keuring

Elektrische installatie is niet periodieke gekeurd. Keuring opgenomen als preventie.

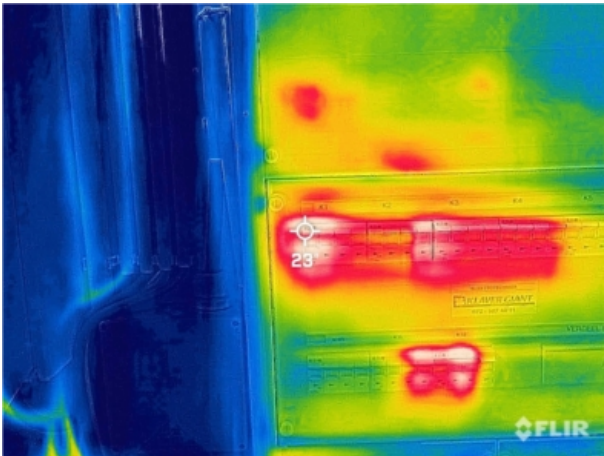
### Elektrische installatie thermografie

Geen bijzonderheden aangetroffen.

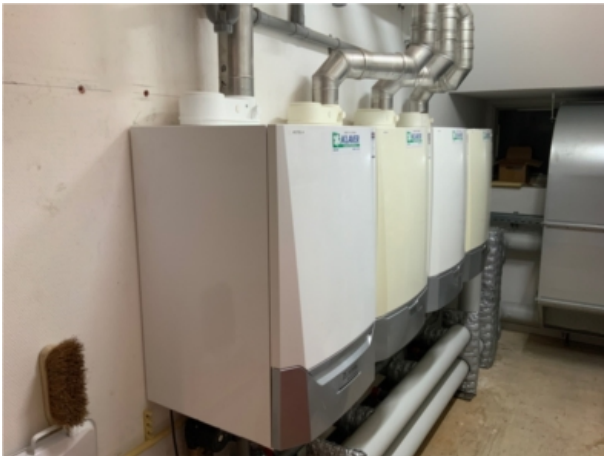
### Verwarmingsinstallatie onderhoud

De verwarmingsinstallatie wordt jaarlijks onderhouden door de installateur.

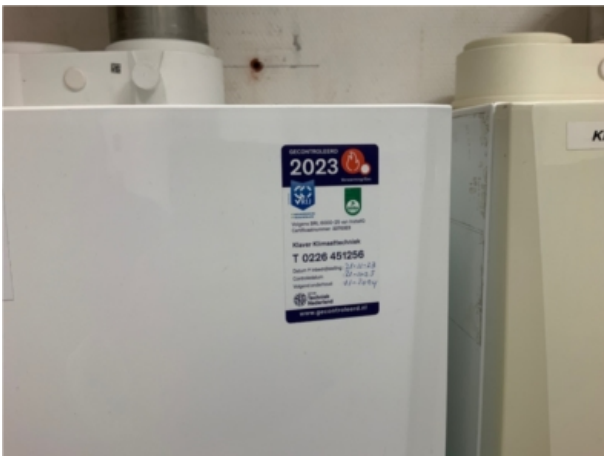
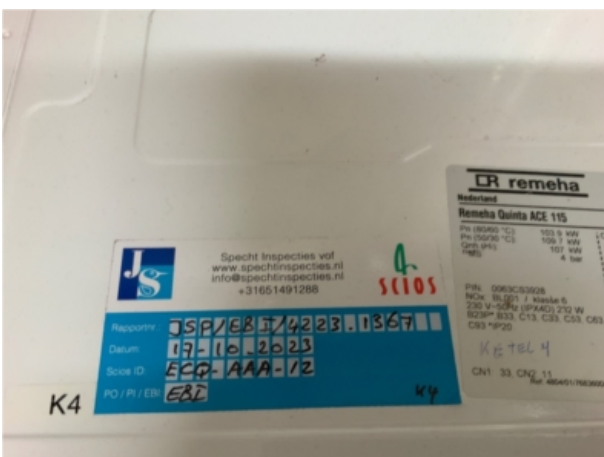
### Verwarmingsinstallatie keuring

Geldigheidstermijn van het periodieke keuring is verlopen. Actie opgenomen als preventie.

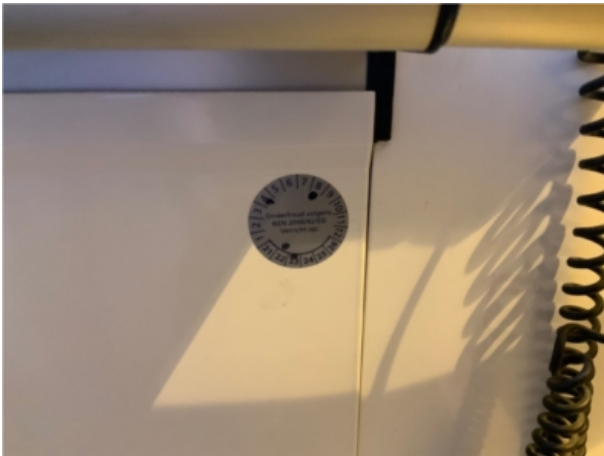
Liftinstallatie keuring / onderhoud

Geldige keuringsticker is aanwezig.

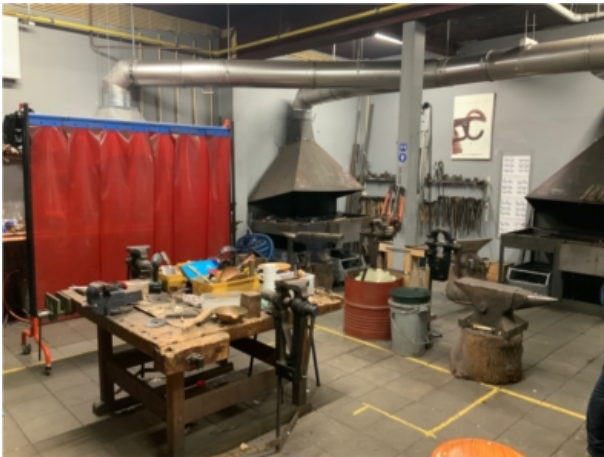
Brandgevaarlijke werkzaamheden

In het gebouw worden werkzaamheden uitgevoerd welke kunnen worden aangemerkt als brandgevaarlijk.

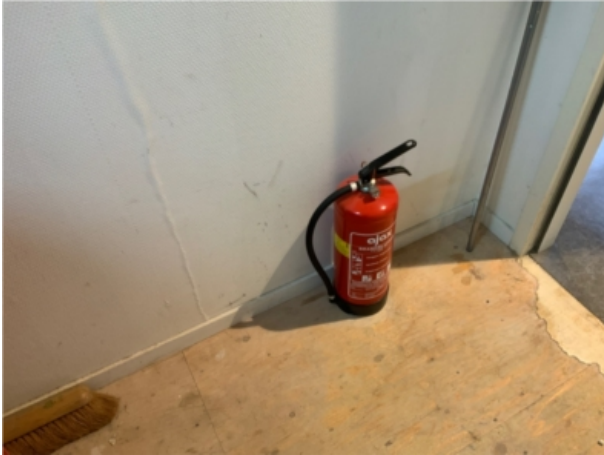
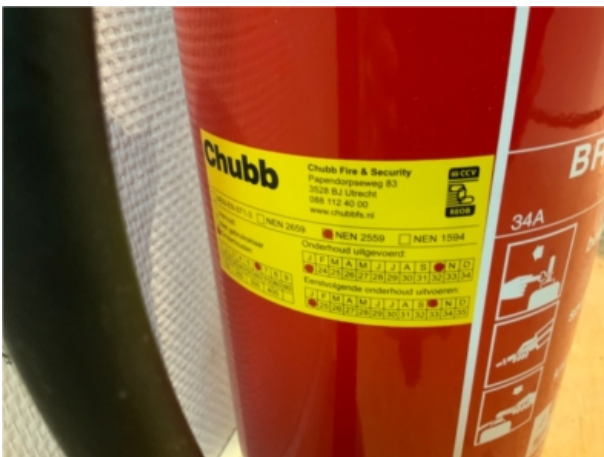
### Blusmiddelen

Brandblussers aanwezig en worden periodiek onderhouden.

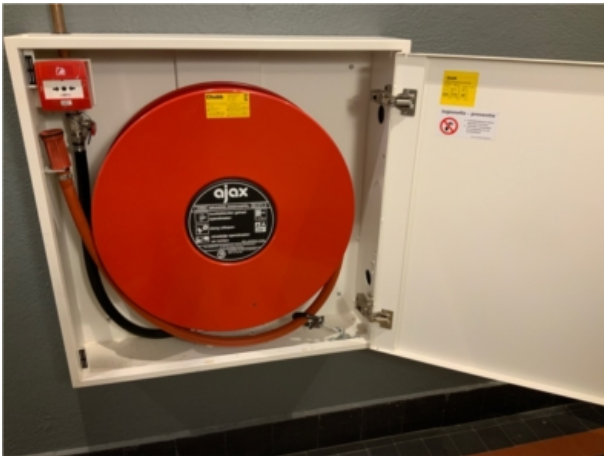
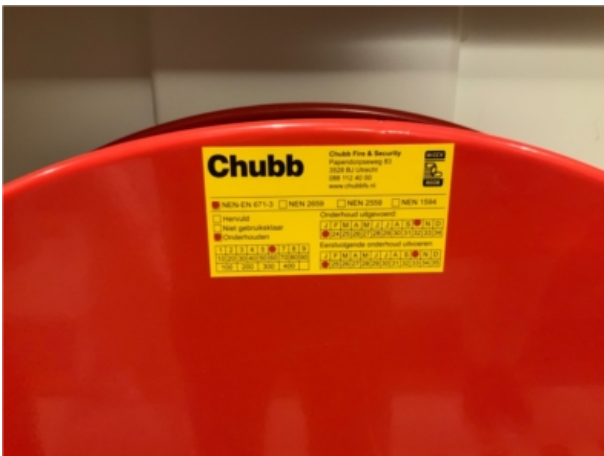
### Brandslanghaspels

Brandslanghaspels aanwezig en worden periodiek onderhouden.

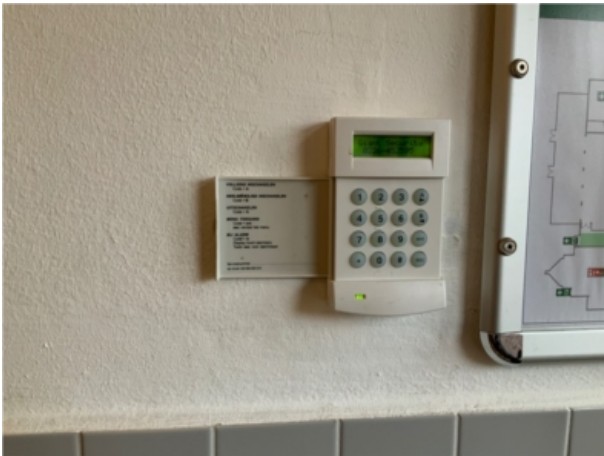
#### Inbraakbeveiligingsinstallatie

Inbraakinstallatie aanwezig, wordt jaarlijks onderhouden en heeft een doormelding aan PAC

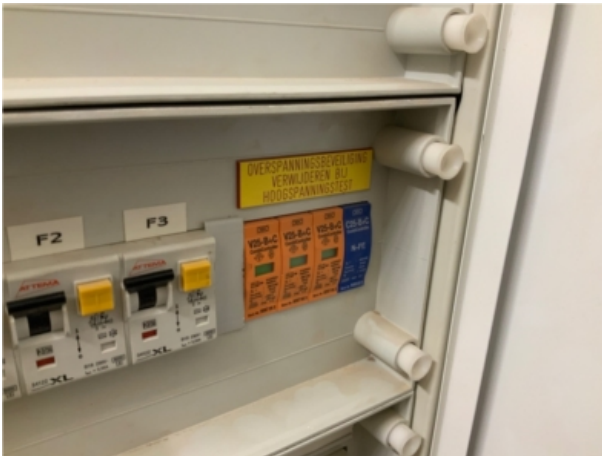
#### Overspanningsbeveiliging

Overspanningsbeveiliging is aanwezig en operationeel.
