## De BUCH

Kindcentrum Cornelis

#### Inspectie

Rapportage referentie: Prj23121358

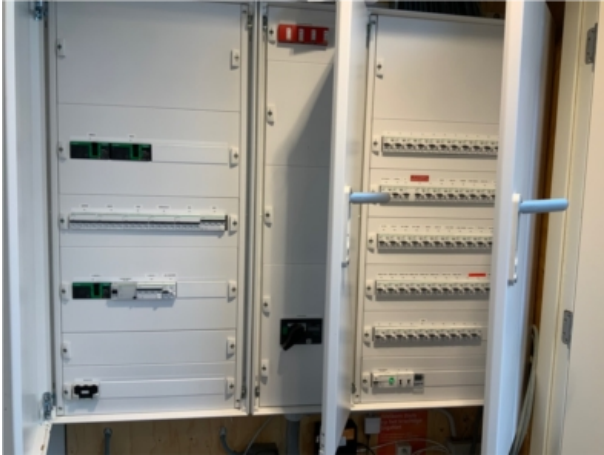
### Elektrische installatie onderhoud / keuring

Elektrische installatie is niet periodieke gekeurd. Keuring opgenomen als preventie.

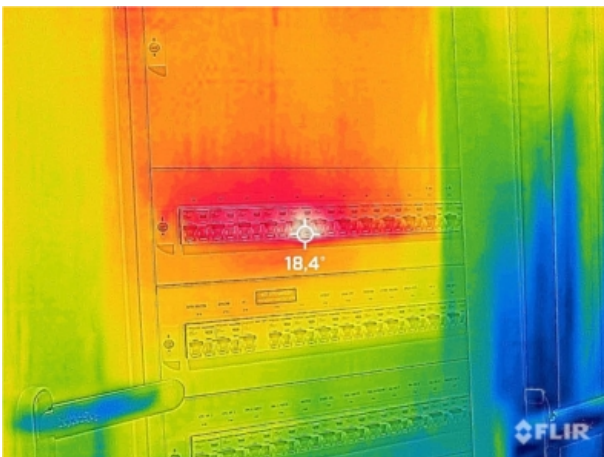
### Elektrische installatie thermografie

Geen bijzonderheden aangetroffen.

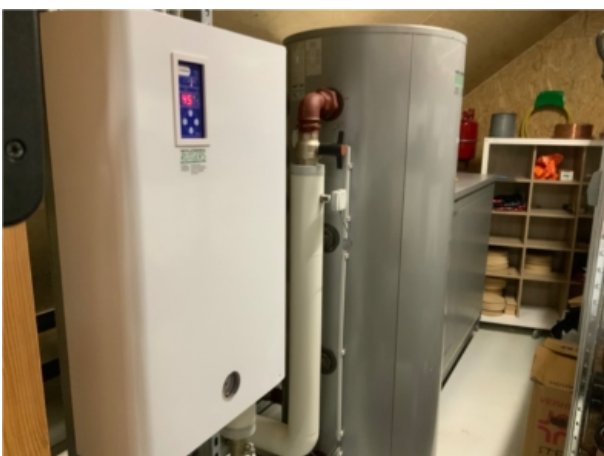
### Koel/warmtepomp installatie onderhoud

De koel/warmtepomp installatie word jaarlijks onderhouden door de installateur.

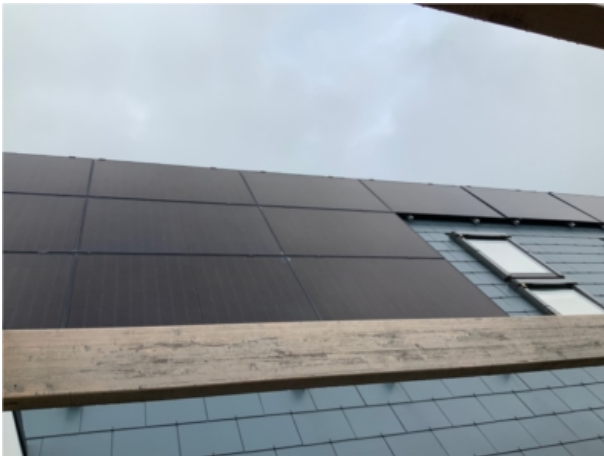
#### Zonnepanelen Scope 12 keuring

Zonnepanelen zijn niet Scope 12 gekeurd. Keuring opgenomen als preventie.

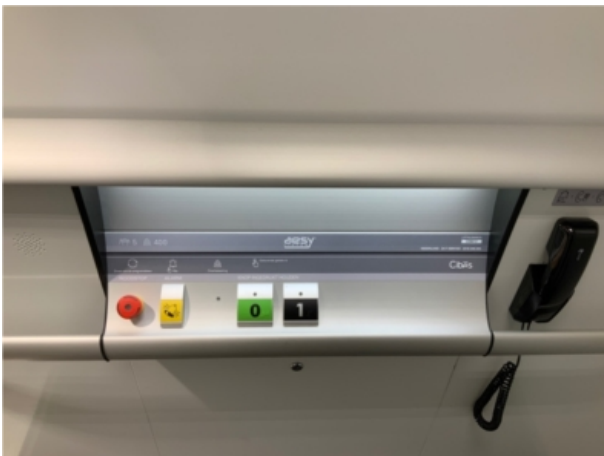
#### Liftinstallatie keuring / onderhoud

Periodieke keuringsticker is niet aanwezig. Actie opgenomen als preventie.

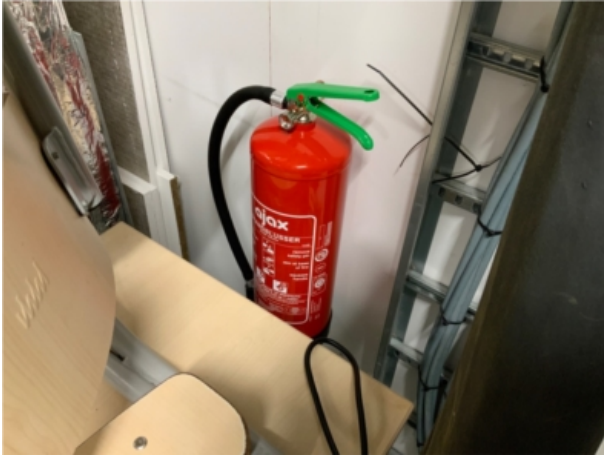
#### Blusmiddelen

Brandblussers aanwezig en worden niet periodiek onderhouden. Actie opgenomen in preventie.

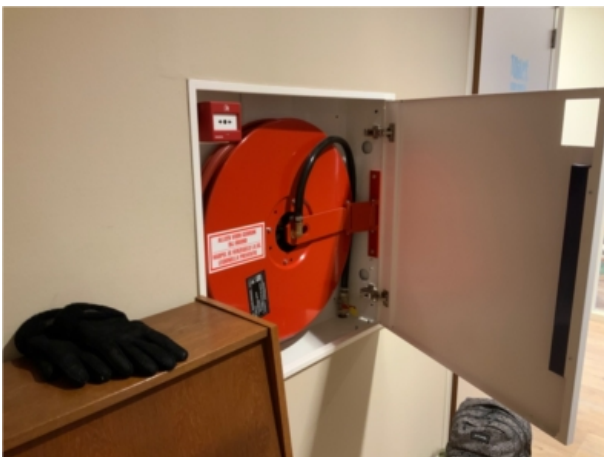
#### Brandslanghaspels

Brandslanghaspels aanwezig en worden niet periodiek onderhouden. Actie opgenomen als preventie.

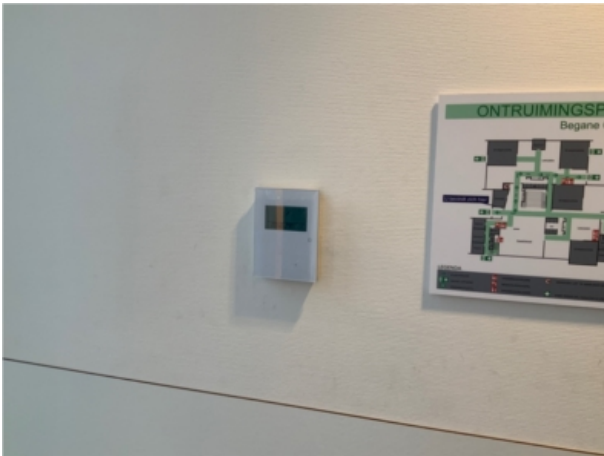
#### Inbraakbeveiligingsinstallatie

Inbraakinstallatie aanwezig, wordt jaarlijks onderhouden en heeft een doormelding aan PAC

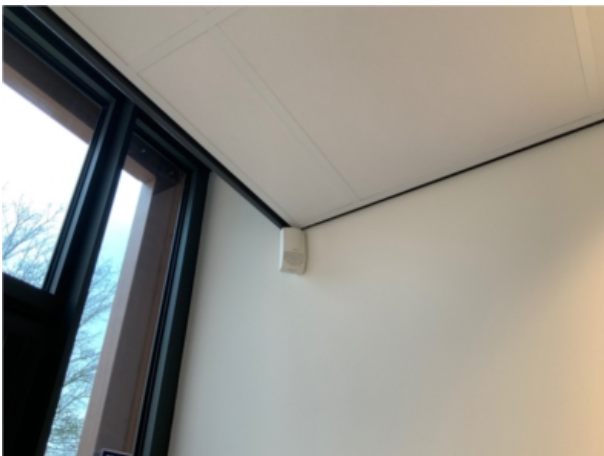
#### Bliksem- en aardingsbeveiliging

Geen bliksem- en aardingsbeveiliging aanwezig. Advies opgenomen als preventie.

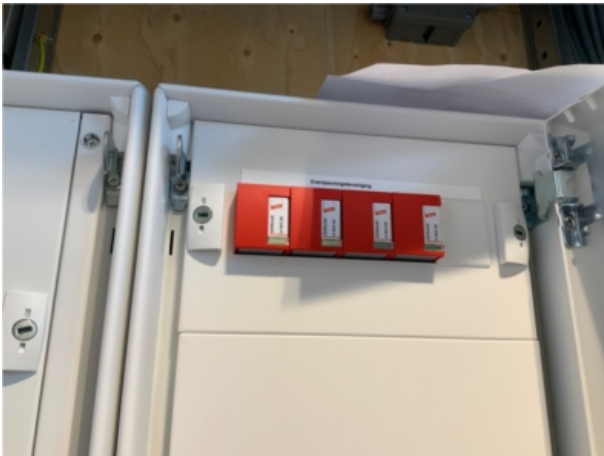
#### Overspanningsbeveiliging

Overspanningsbeveiliging is aanwezig en operationeel.

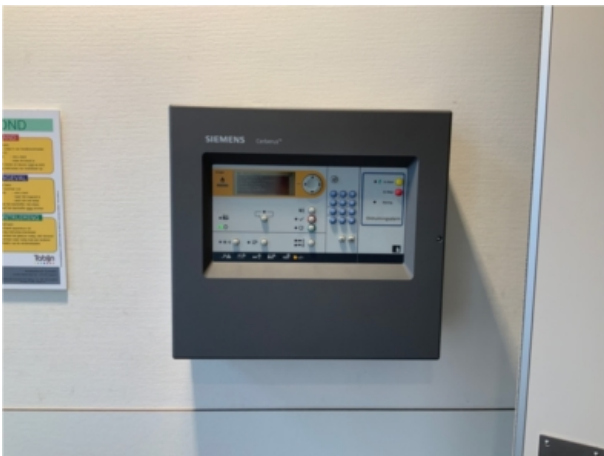
#### BMI Brandmeldinstallatie

Brandmeldinstallatie aanwezig met doormelding aan PAC/RAC en wordt jaarlijks onderhouden.
