Kindcentrum De Kerkuil

#### Inspectie

Inspectie datum: 23 april 2024

Rapportage referentie: Prj24041391

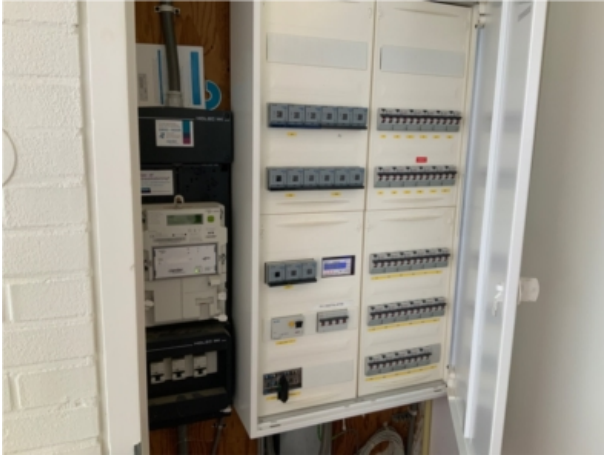
### Elektrische installatie onderhoud / keuring

Periodieke keuringrapport aanwezig. Installatie vertoont visueel geen gebreken.

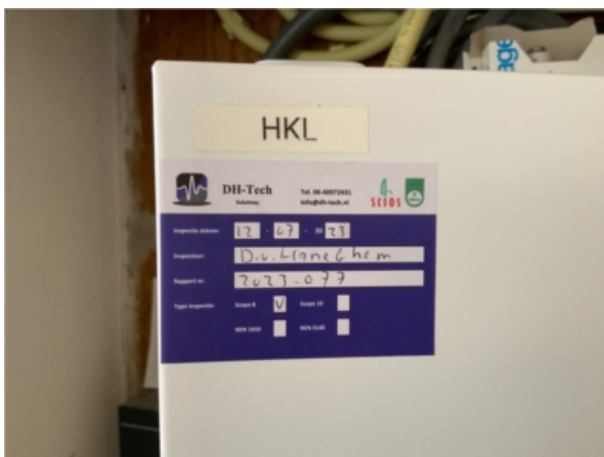
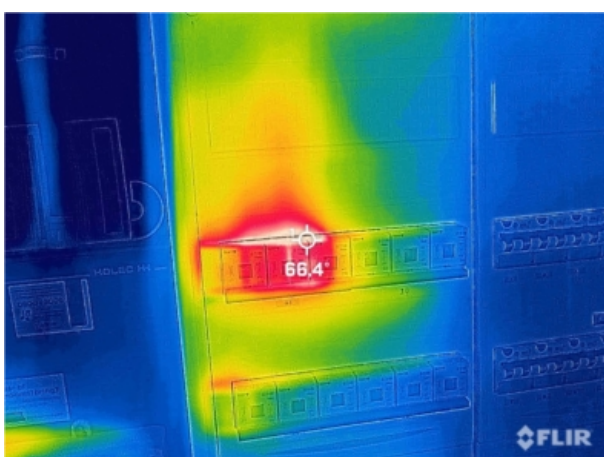
### Elektrische installatie thermografie

Hotspot(s) aangetroffen elektrische installatie. Actie opgenomen als preventie.

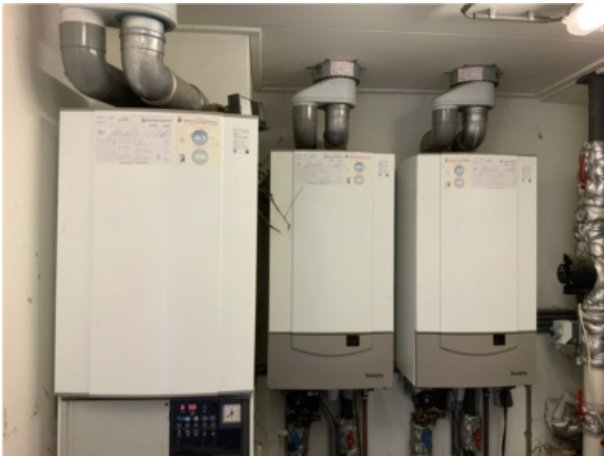
## Verwarmingsinstallatie onderhoud

De verwarmingsinstallatie wordt jaarlijks onderhouden door de installateur.

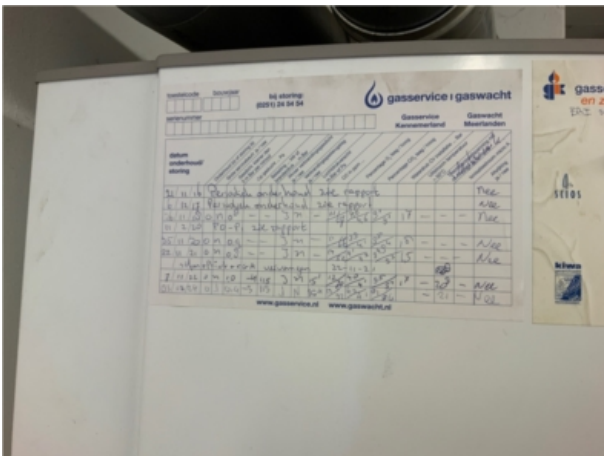
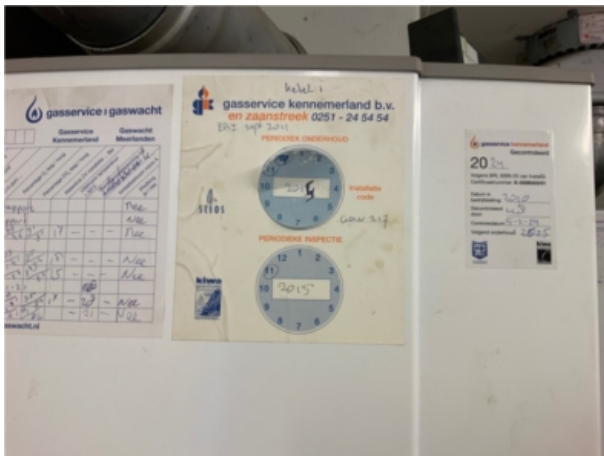
### Verwarmingsinstallatie keuring

Geldigheidstermijn van het periodieke keuring is verlopen.  
Actie opgenomen als preventie.

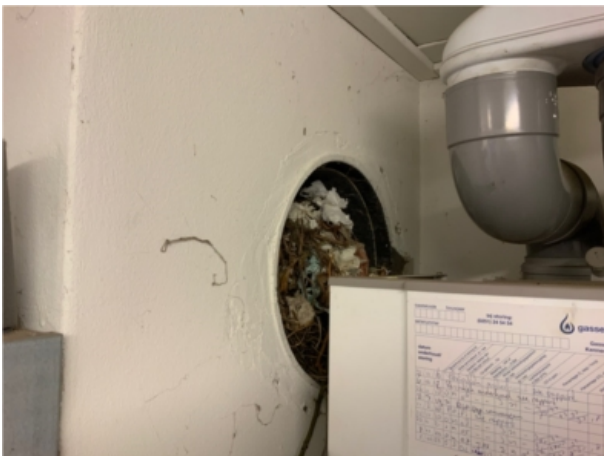
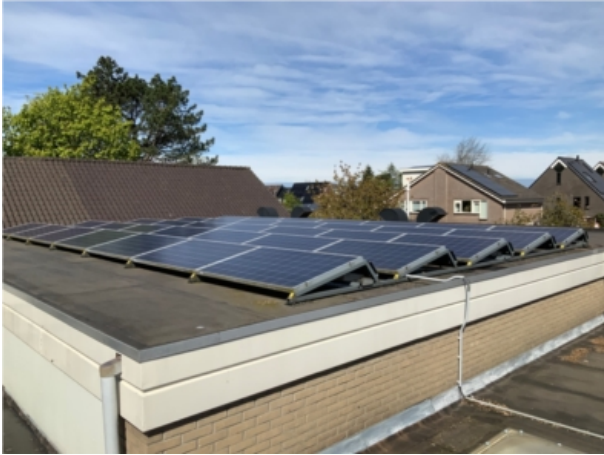
#### Zonnepanelen Scope 12 keuring

Zonnepanelen zijn niet Scope 12 gekeurd. Keuring opgenomen als preventie.

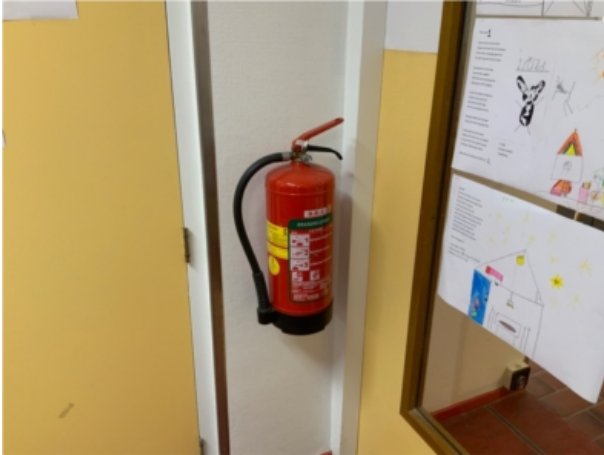
### Blusmiddelen

Brandblussers aanwezig en worden periodiek onderhouden.

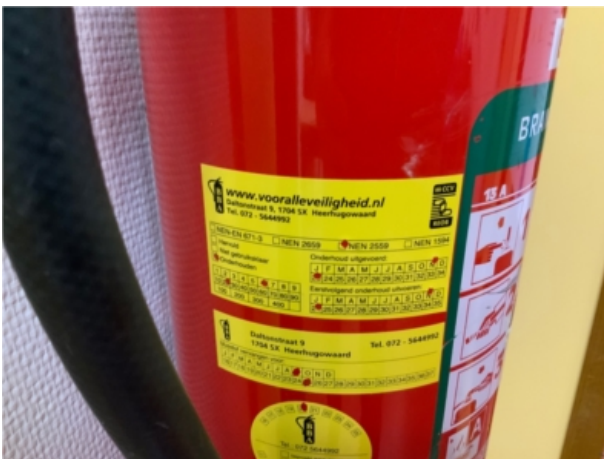
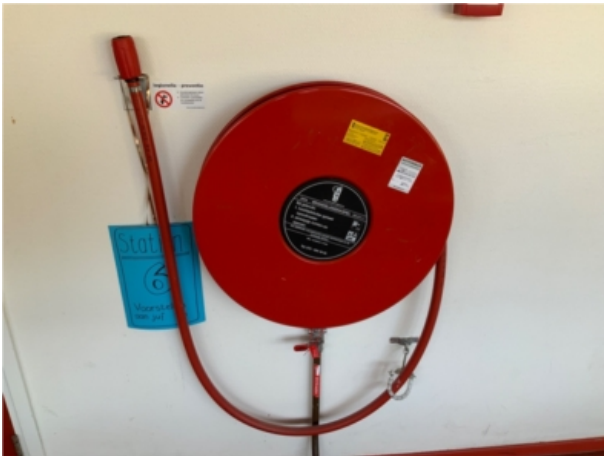
### Brandslanghaspels

Brandslanghaspels aanwezig en worden periodiek onderhouden.

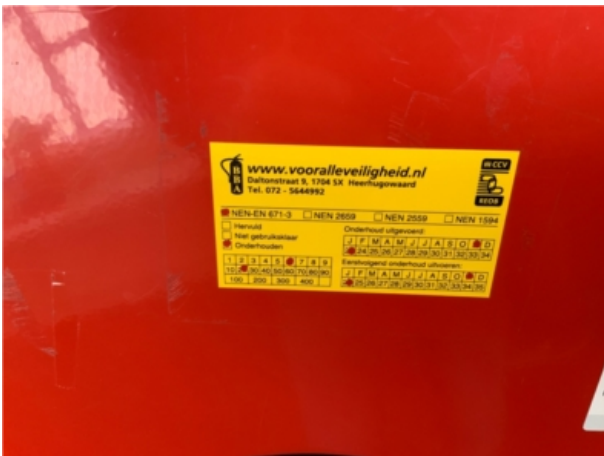
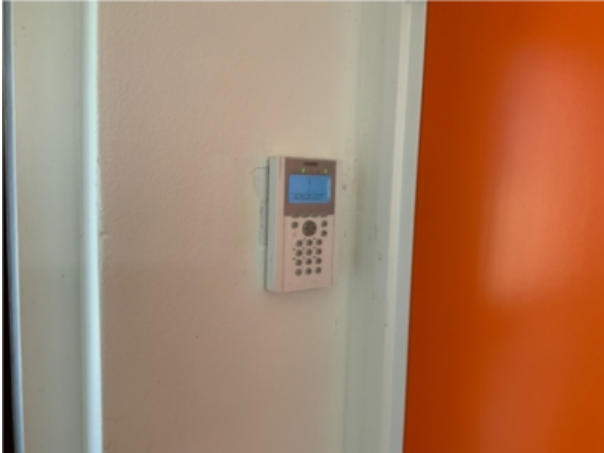
#### Inbraakbeveiligingsinstallatie

Inbraakinstallatie aanwezig, wordt jaarlijks onderhouden en heeft een doormelding aan PAC

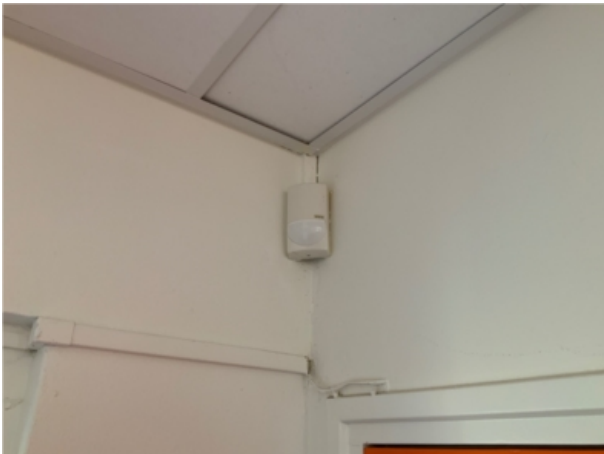
#### Bliksem- en aardingsbeveiliging

Geen bliksem- en aardingsbeveiliging aanwezig. Advies opgenomen als preventie.

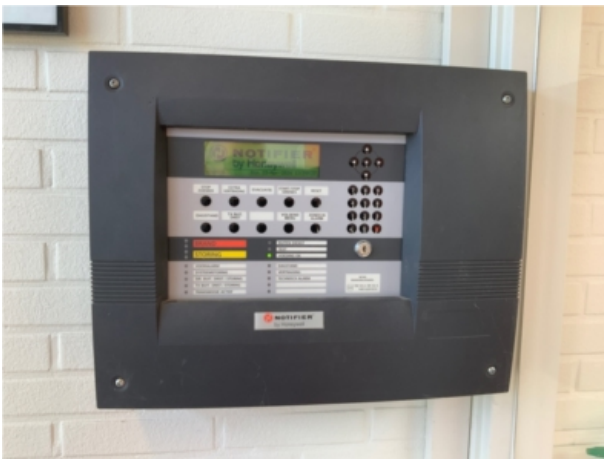
#### BMI Brandmeldinstallatie

Brandmeldinstallatie aanwezig met doormelding aan PAC/RAC en wordt jaarlijks onderhouden.
