**Aan** : Hoogheemraadschap Hollands Noorder Kwartier (HHNK)

**Van** : Bosman Watermanagement B.V.

**Onderwerp** : Inspectie gemaal Helsdeur pomp 2

**Datum** : 20-08-2020

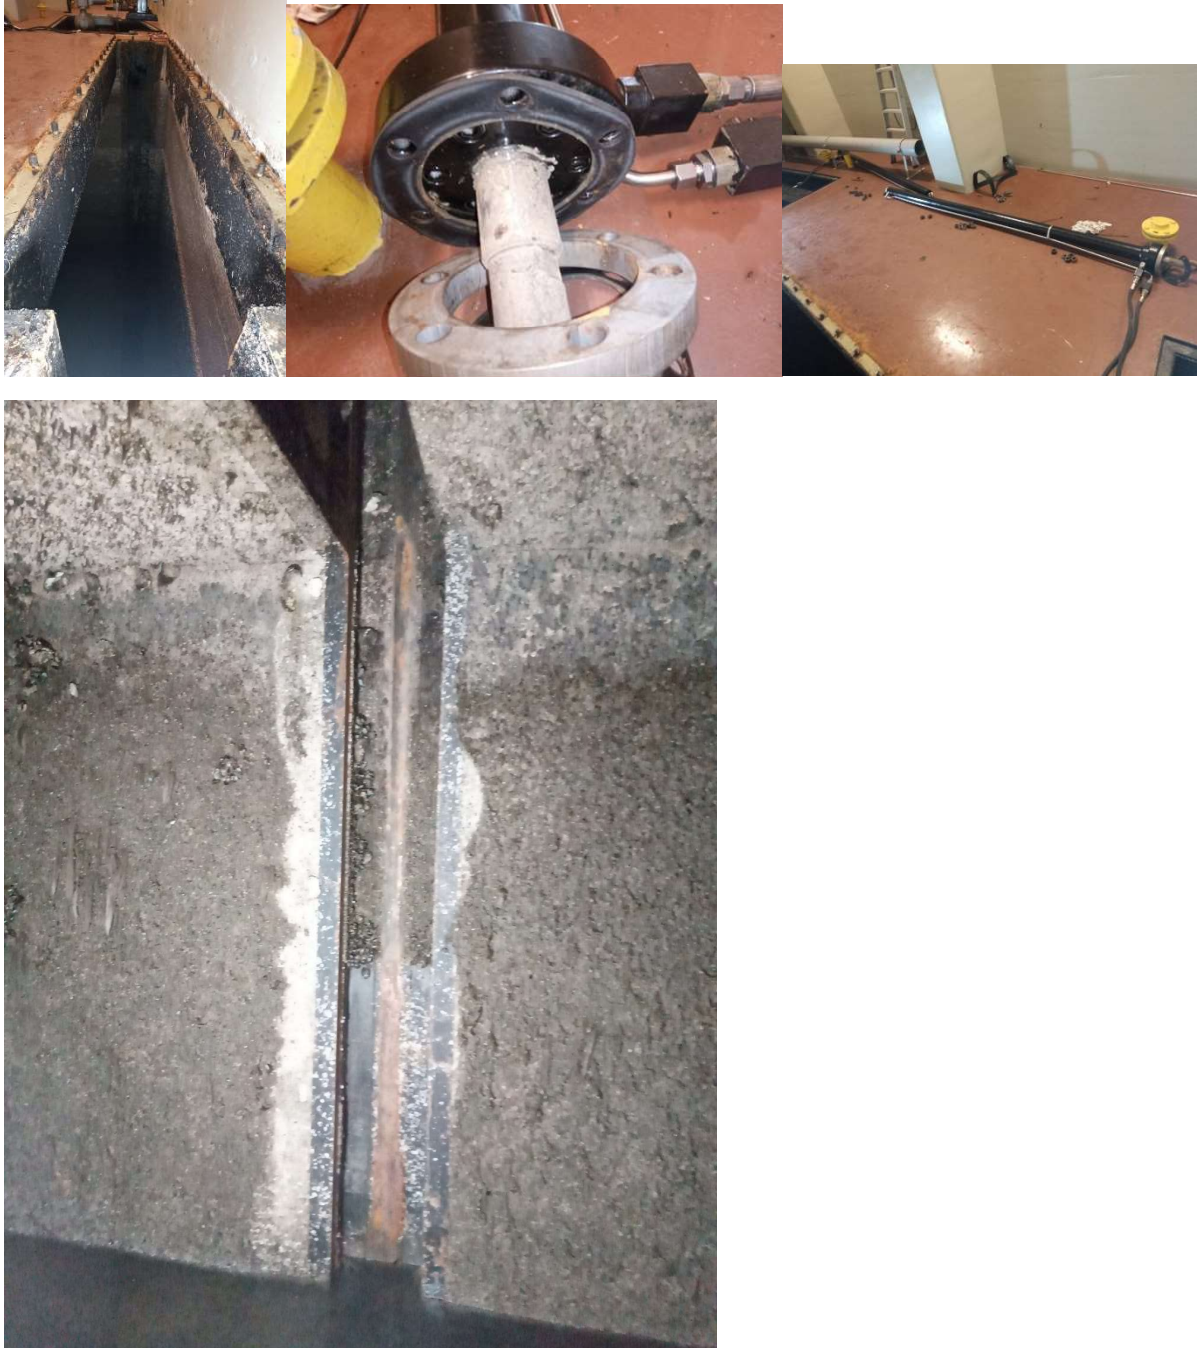
## Spuischuif

De spuischuif was niet aanwezig, de sponningen waarin deze op en neer beweegt vertonen geen bijzonderheden.

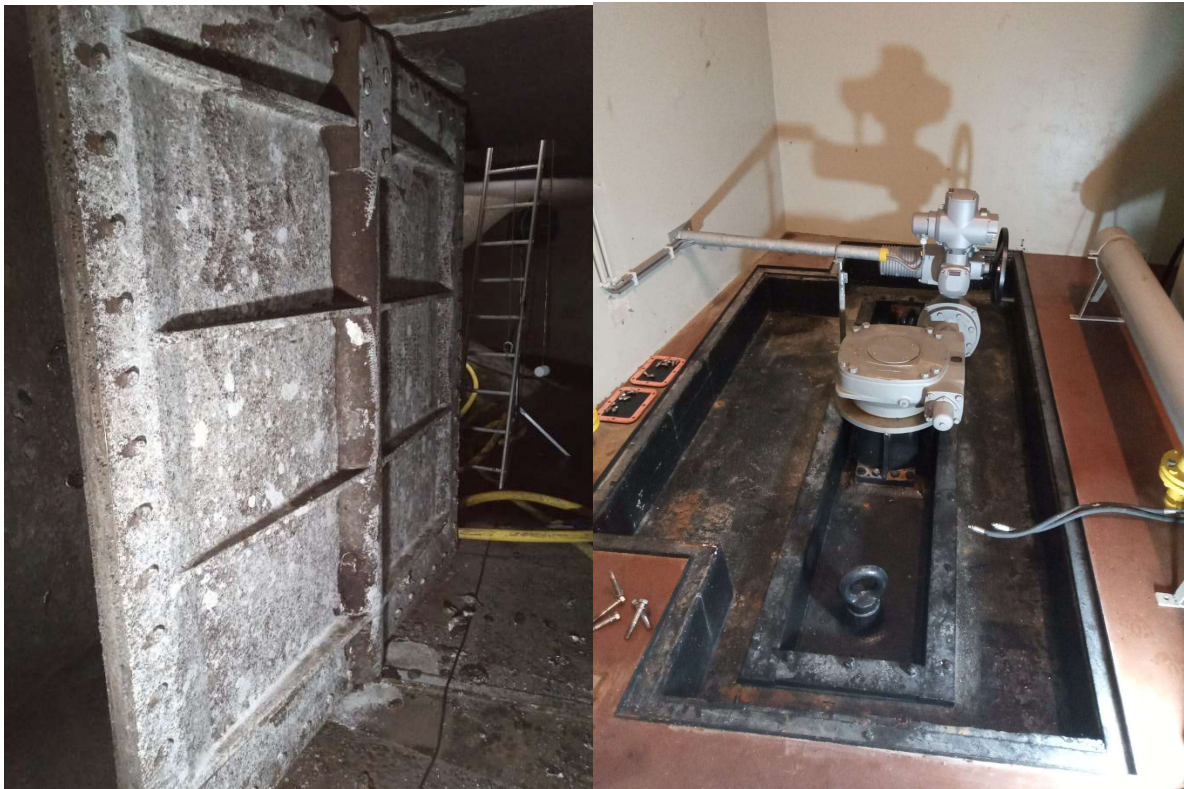
## Tolklep

De mechanische werking van de tolklep is goed. Conservering vertoont geen bijzonderheden.

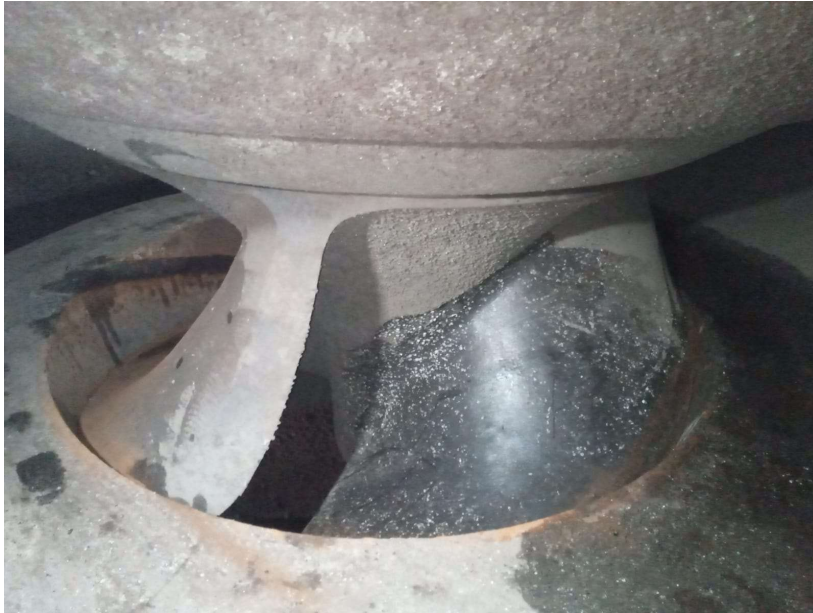
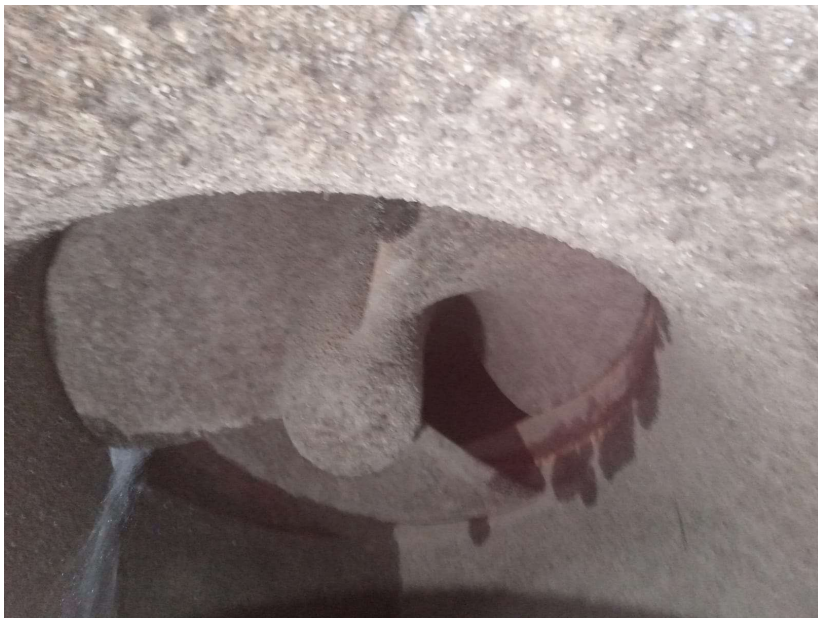
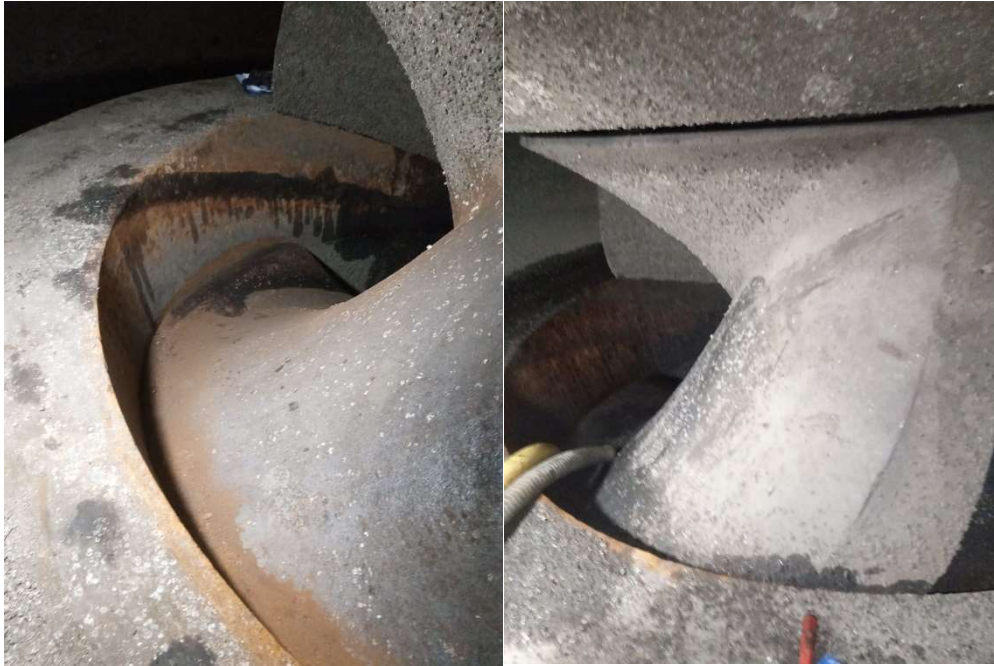
## Waaier en slijtring

De waaier ziet er goed uit er zijn geen beschadigingen zichtbaar wel wat aangroei van zeepokken. Waaierspeling is als bijlage toegevoegd.

Het betonwerk ziet er goed uit.

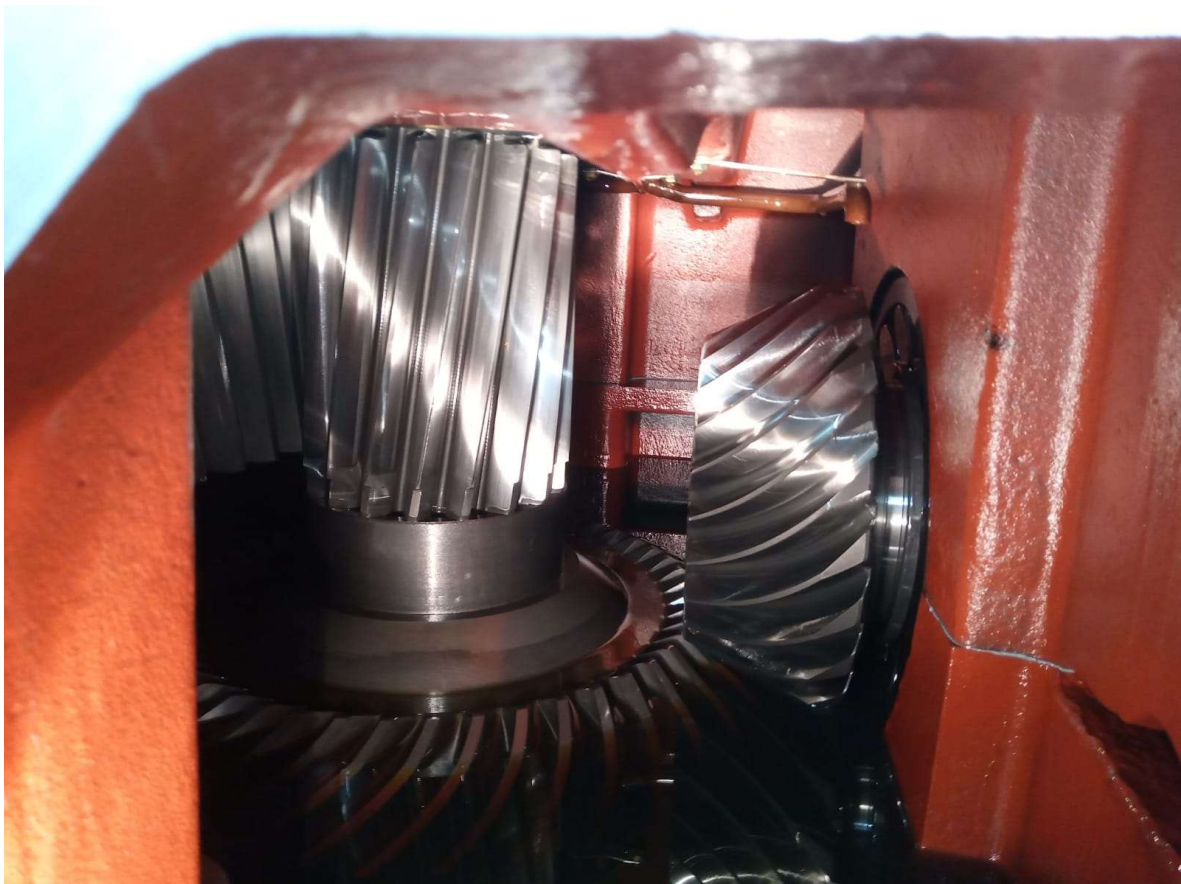
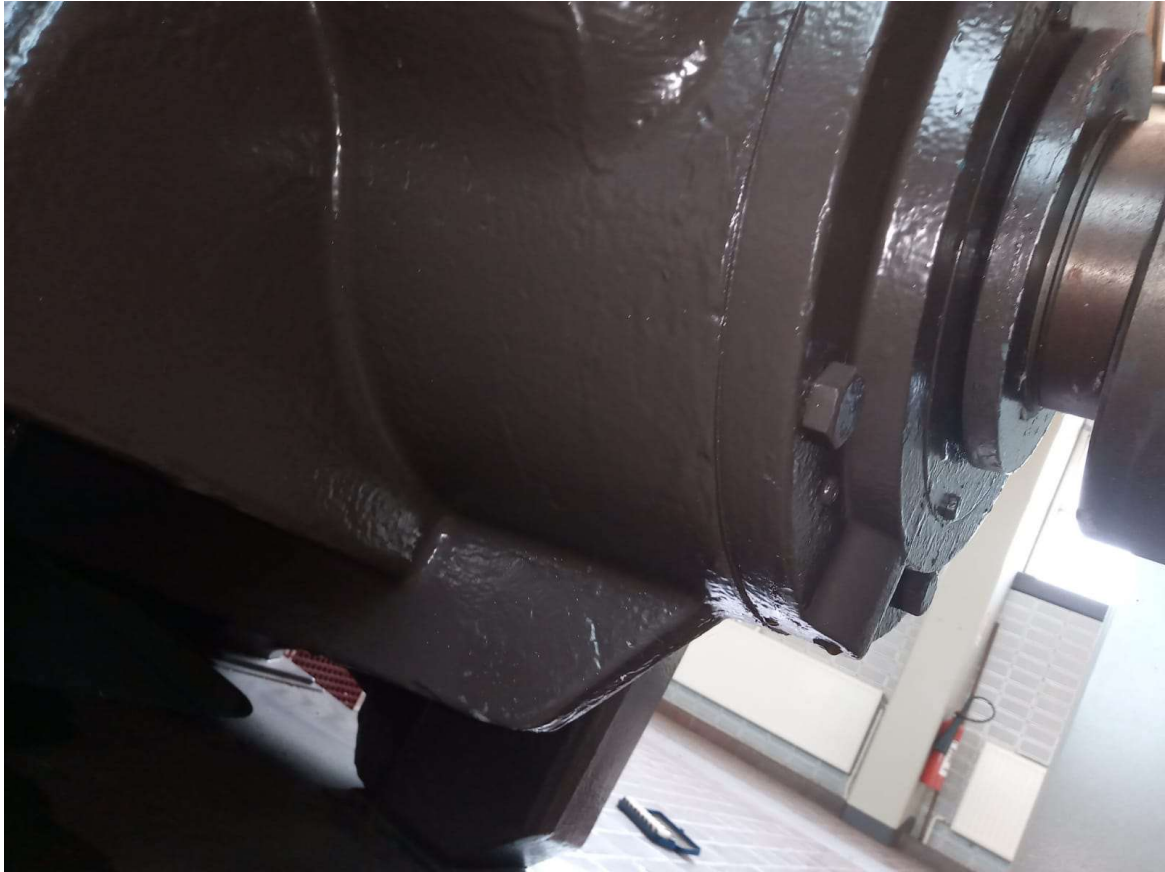
## Tandwielkast

Tandwielkast is visueel geïnspecteerd en gecontroleerd op de volgende zaken: uitlijning, olieniveau, olie kwaliteit, lekkages, smering/koeling, filtervervuiling, werkdruk smeeroliesysteem, draagbeeld tandwielen en bevestigingsbouten, hierbij zijn geen gebreken geconstateerd. Aandachtput is lichte olie lekkage bij afdichting van ingaande as.

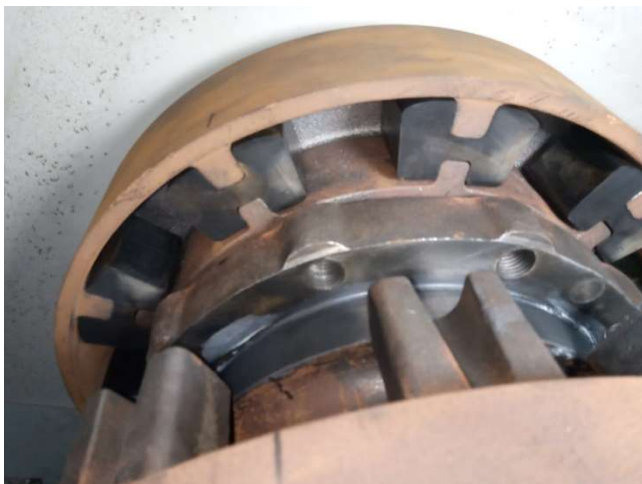
## Elektromotor

E-motor is visueel geïnspecteerd en gecontroleerd op de volgende zaken: uitlijning, beschermkappen, rubberblokken in koppeling, vulplaten en bevestigingsbouten en kabelbeschadigingen, hierbij zijn geen gebreken geconstateerd.

Lager type: Aandrijfzijde / NU 226 E Niet aandrijfzijde / 6226 C3 Draaiuren: 5963 uur

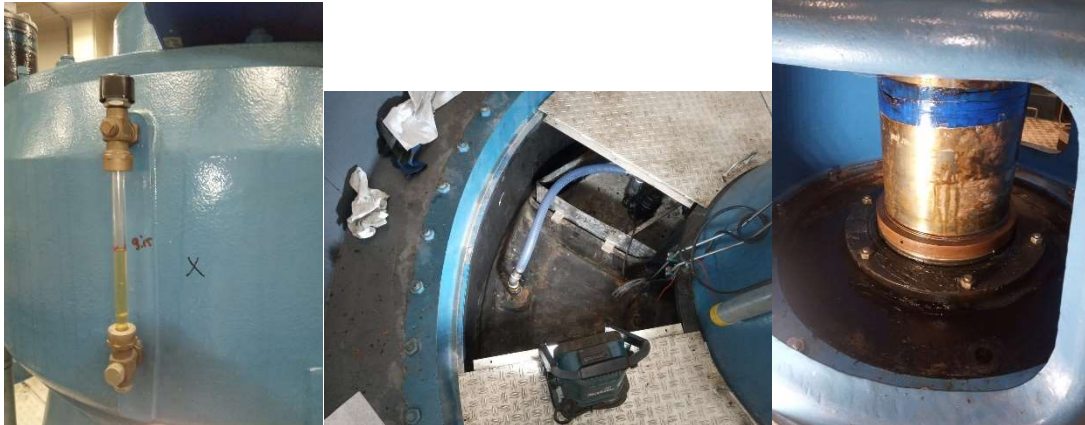
## Pomp

Pomp is visueel geïnspecteerd en gecontroleerd op de volgende zaken: uitlijning, conditie as afdichting en afstelling, lager spelingen, olie smering axiaal lager, vetsmering radiaal lager, vetsmeerapparaat gecontroleerd op hoeveelheid vet, werkdruk en lekkages, Lenspomp gecontroleerd op werking vlotter, vervuiling en lekkages, hierbij zijn geen gebreken geconstateerd. Aandachtspunt is de defecte manometer deze dient vervangen te worden.
