**Aan** : Hoogheemraadschap Hollands Noorder Kwartier (HHNK)  
**T.a.v.** : Dhr. P. Ottervanger

**Onderwerp** : Inspectie gemaal Helsdeur pomp 2  
**Datum** : 06-06-2019  
**Monteurs** : John van Dillen en Hans de Jong  
**Order** : OR 190228

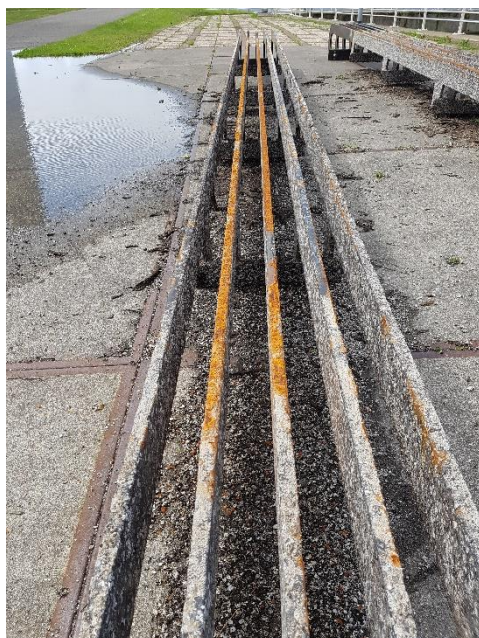
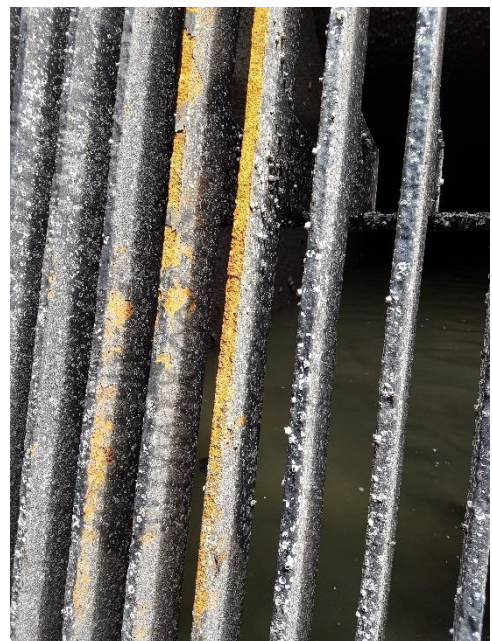
### **Instroom**

De instroom ziet er goed uit. Het beton vertoont geen gebreken, aandachtspunt is de krooshekken, deze vertonen op de raakvlakken van de krooshekreiniger ernstige beschadigingen wat op termijn aangepakt zal moeten worden ( opnieuw conserveren )

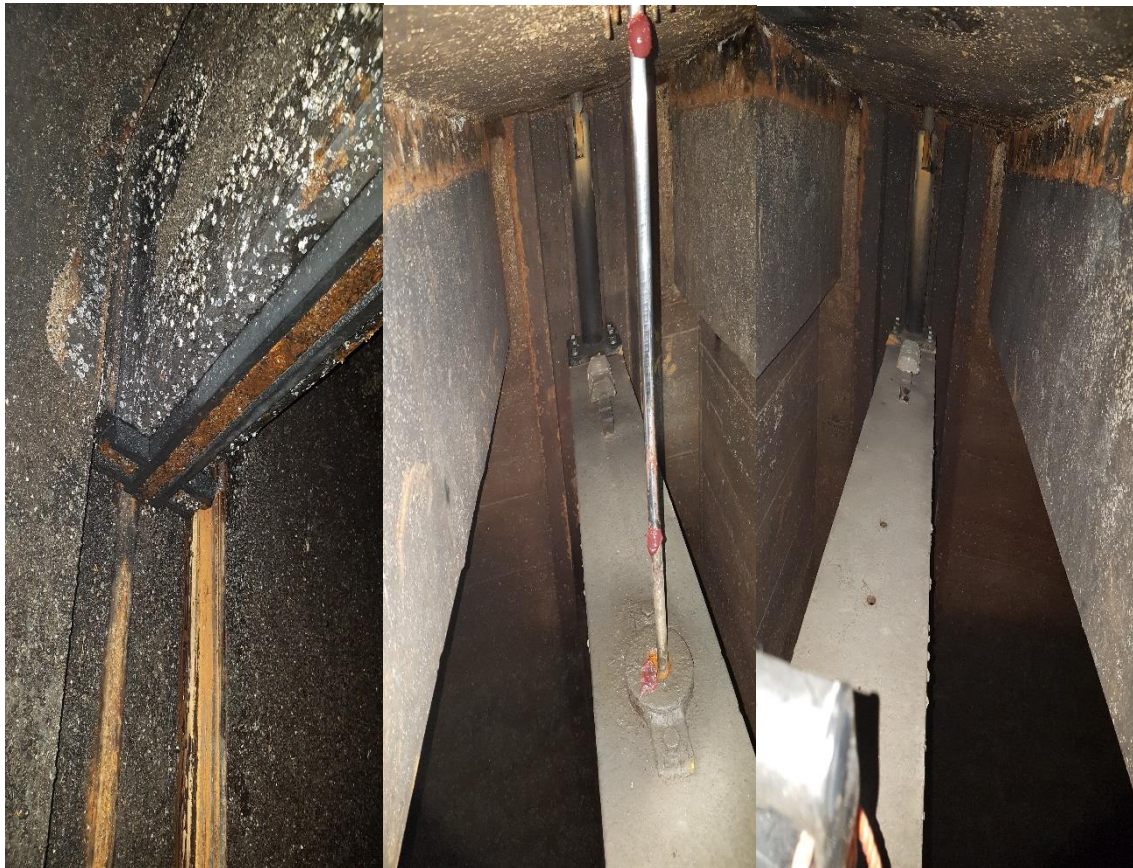
## Spuischuif

De spuischuif werkt-volgens de beheerder-mechanisch goed, wij hebben dit niet zelf kunnen controleren omdat deze buiten werking stond. De sponning van de spuischuif ziet er redelijk uit er zijn wel wat slijtplekken plekken te zien, dit heeft verder geen invloed op de werking van de schuif. Kunststof slijtstrippen zien er goed uit voor zever we ze hebben kunnen zien.

De zichtbare anodes zien er nog goed uit evenals het betonwerk.

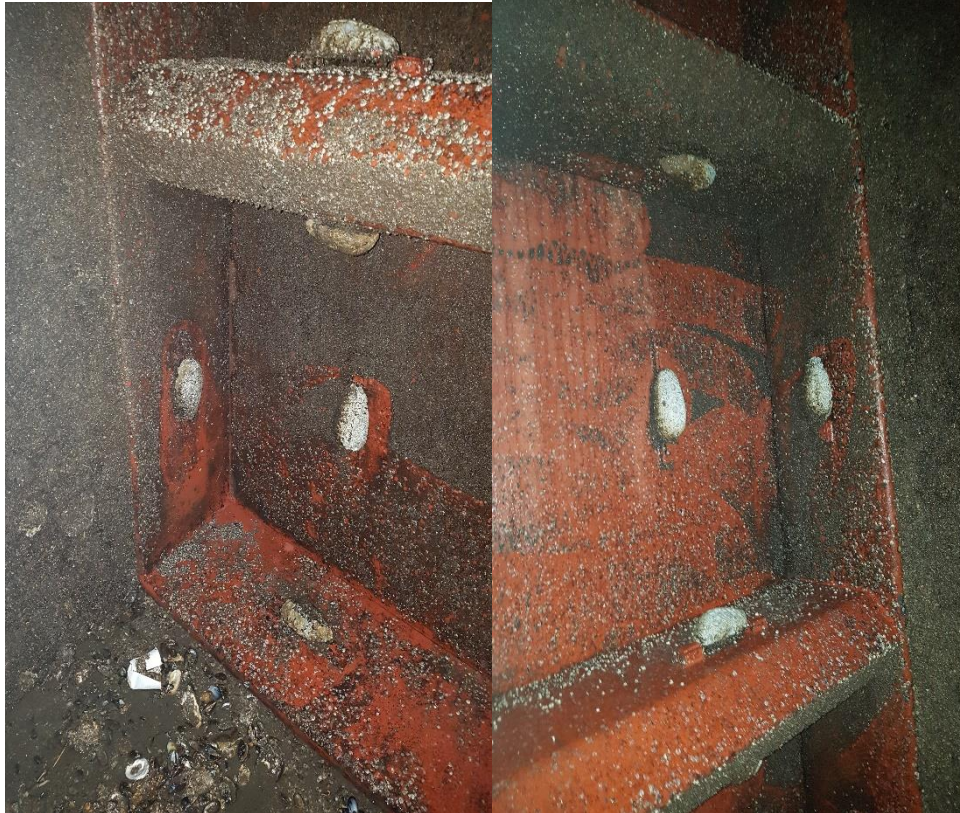
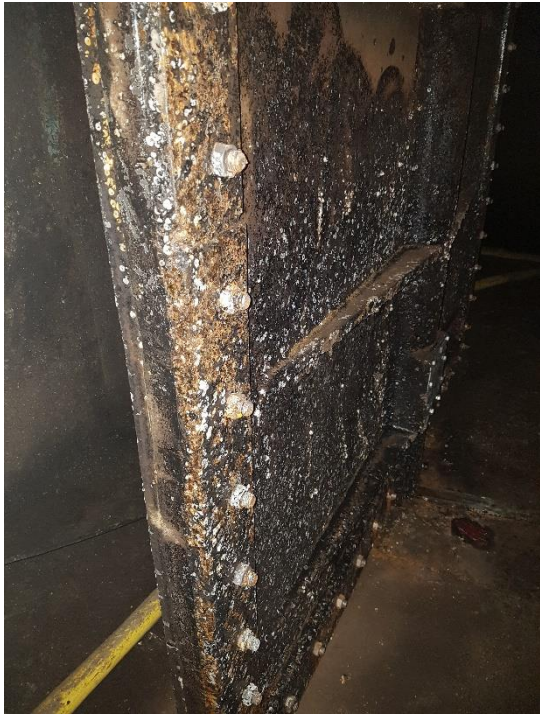
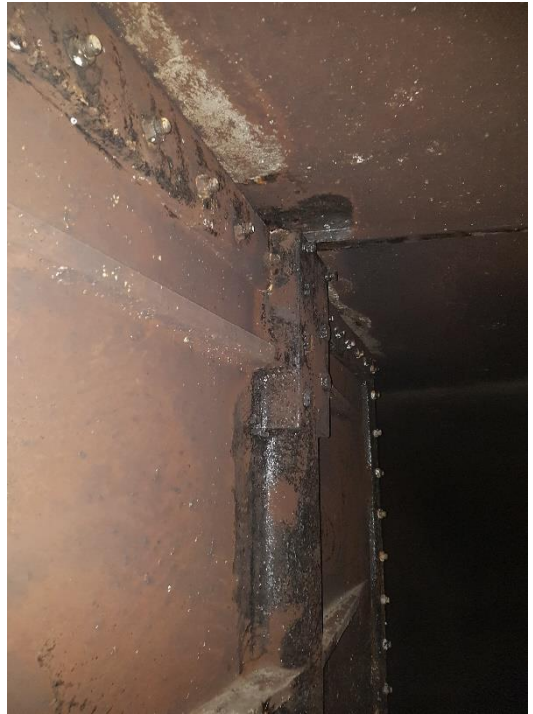
## Terugslagklep

De terugslagklep van het spuikanaal vertoont geen gebreken.

De anodes die op de het onderste deel zijn slecht en dienen vervangen te worden.

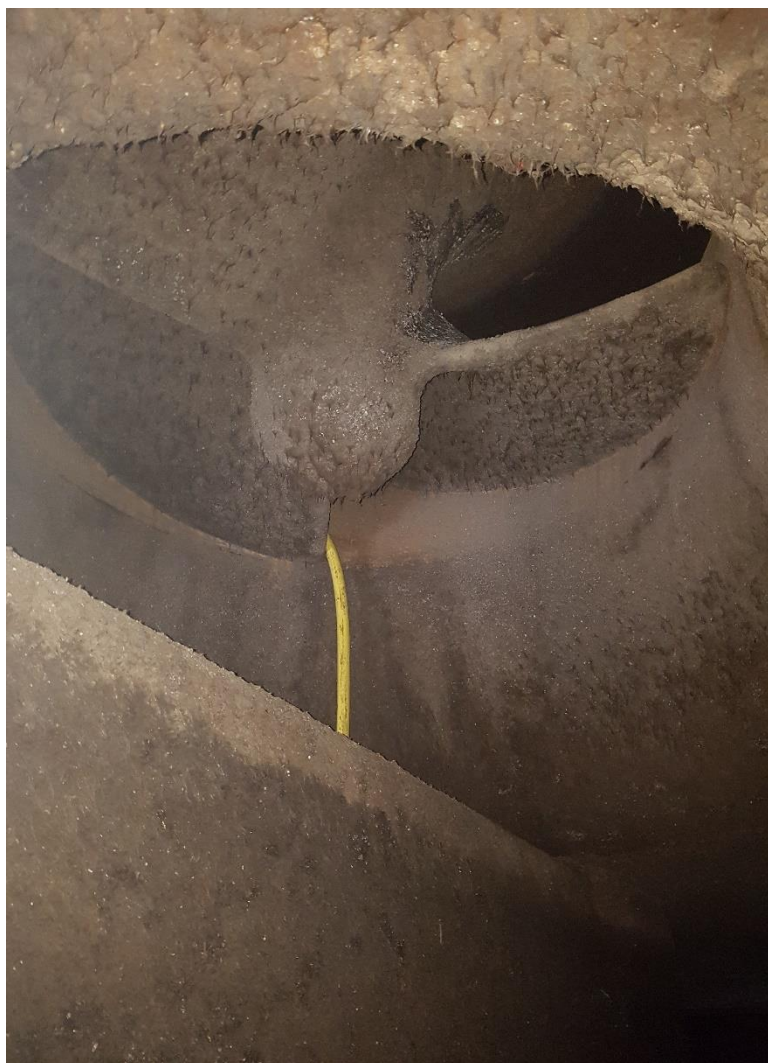
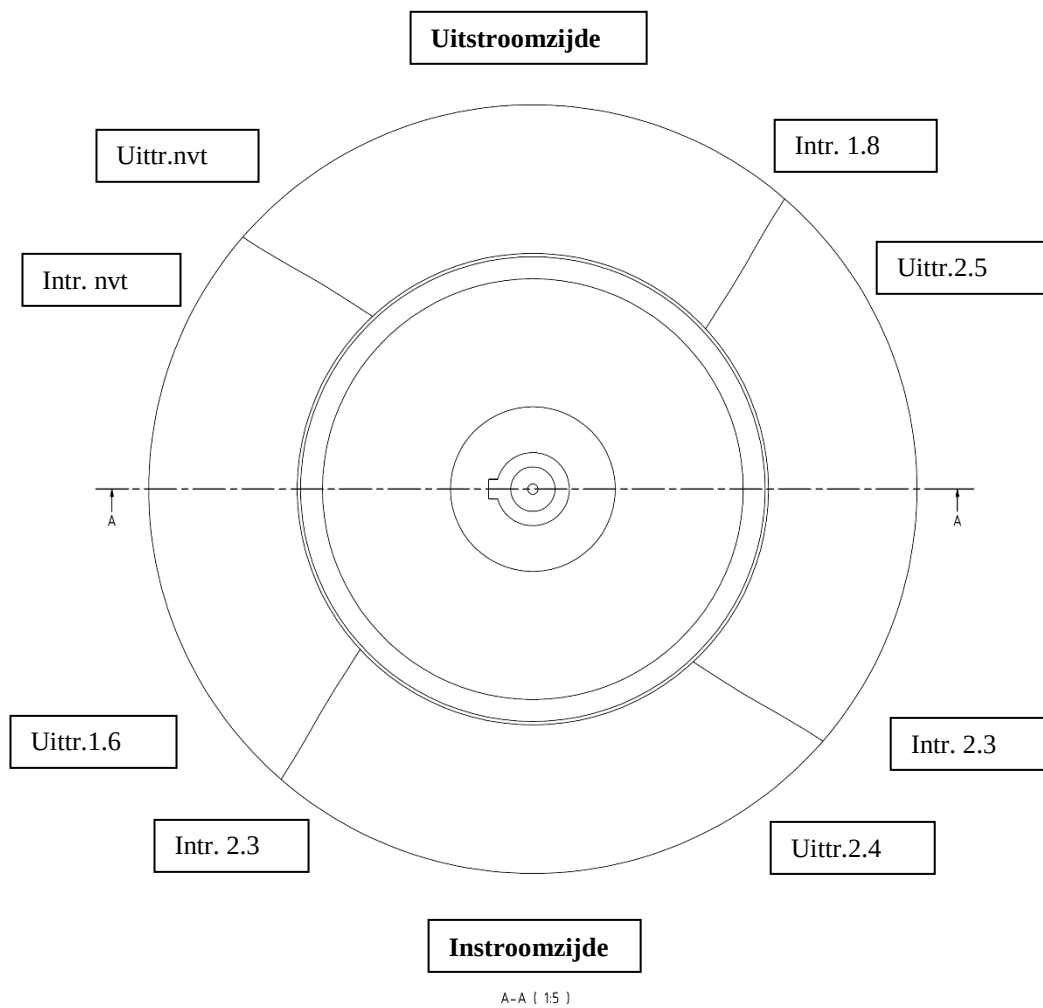
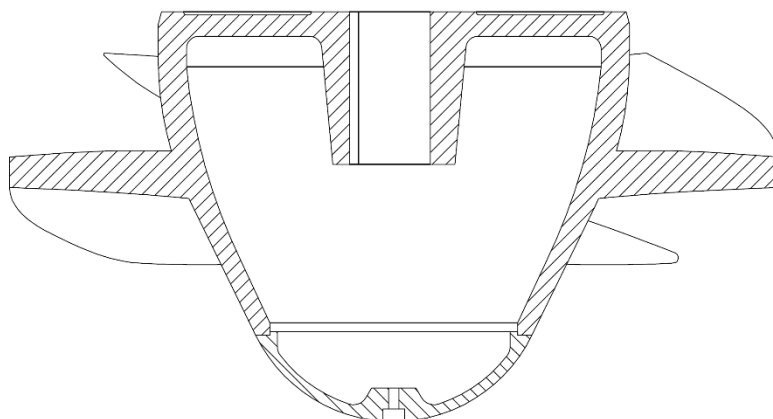
## **Waaier en slijtring**

De waaier ziet er goed uit er zijn geen beschadigingen zichtbaar wel wat aangroei van zeepokken.

Het betonwerk ziet er goed uit.

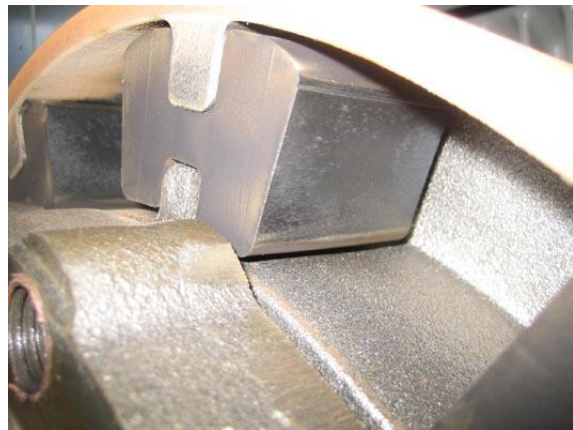
## Elektromotor

De buffers van de koppeling zijn nog in goede staat.

Uitlijning tandwielkast / E- motor is acceptabel
