Herstelplan werfkelders  
Oudegracht aan de Werf 112 - A - B - C  
Utrecht

Stadsingenieurs  
Stadsbedrijven  
Wervenprogramma  
Versie 3.0 – 9 Oktober 2023

Status: Definitief  
Versie 1.0  
23/10/2024  
Versie 1.1  
10/02/2025  
Versie 1.2  
10/04/2025  
Versie 1.3  
06/06/2025

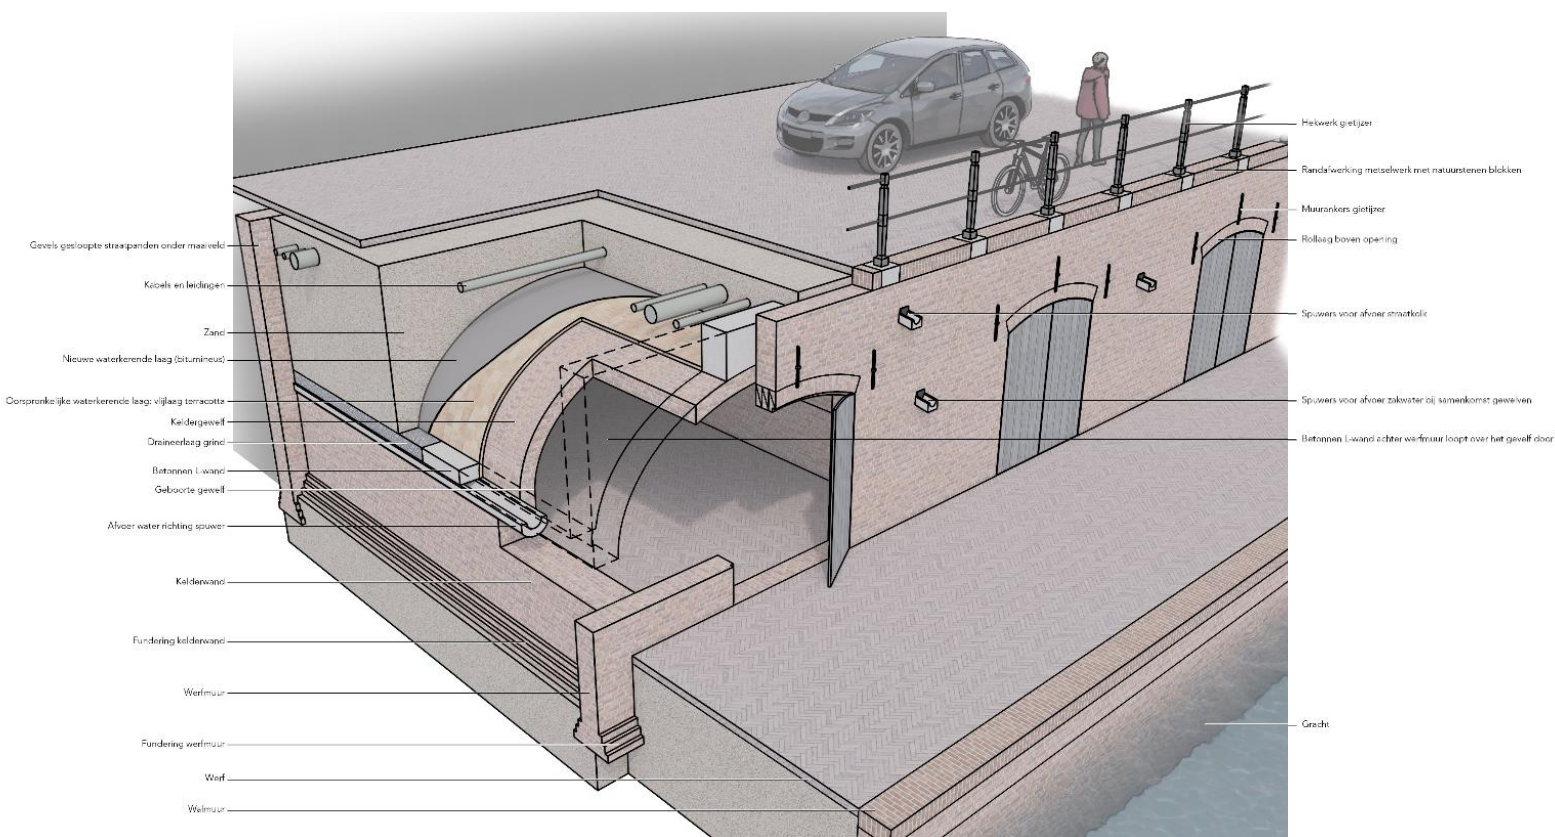
De betonnen kelders, nummer 112, 112-A en 112-B vertonen constructief geen schade. De schade aan het pleisterwerk en loszittend tegelwerk wijzen op hoge vochtbelasting. De meeste schade is gebruikersschade door aanpassingen aan de installaties.

Schade aan het pleisterwerk in de gemetselde kelder, nummer 112-C, kan wijzen op scheurvorming in de toog. Ook is het zichtbaar dat de werfmuur losscheurt van de toog. Scheurvorming type S02A en S02B, volgens het 'Schadeboek kelders Utrecht' d.d. 07-06-2024 is waargenomen.
