Soort inspectie	Nulmeting – eerste inspectie
Inspecteur	F.R.E. Sonnemans
Datum inspectie	18 juni 2024
Datum rapport	juli 2024

Objecttype	Werfkelder
Adres	Oudegracht aan de werf 112 t/m 112-C
Postcode en plaats	3511 AL Utrecht
Monumentenstatus	356137
Bewoond	Nee
Gebruik	Transformator ruimte
Aantal bouwlagen	1

5. Rapportage Werfkelder

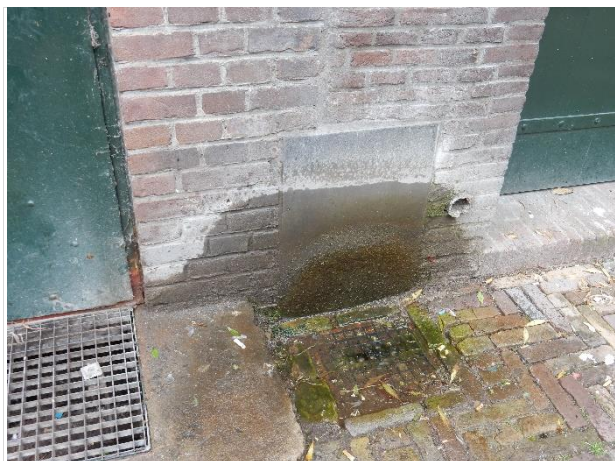
LOCATIE	K	OMSCHRIJVING	GEBREK	ADVIES	HVH	EH	STABU	CAT
112AB-I		Werfmuur						
112AB-I		Fundering, betonplaat/baksteen	Er zijn geen gebreken geconstateerd die kunnen duiden op gebreken in de fundering.	Geen herstel opgenomen.			21.00	
112AB-I	R	Metselwerk, baksteen	Druppen hemelwaterafvoer uit spuwers zorgt voor hoge vochtbelasting en zoutuitbloei aan de onderzijde van het metselwerk.	Het metselwerk/ de muur licht reinigen	14	M2	22.22	2
112AB-I	R	Metselwerk, baksteen	Hoge vochtbelasting en zoutuitbloei zichtbaar onder de grind betonnen rand aan de bovenzijde, met name ter plaatse van de dilataties. Plaatselijk is er vorstschade zichtbaar.	Plaatselijk kapotte bakstenen vervangen	20	St	22.26	3a

Veel vochtbelasting door druppelen waterspuwer

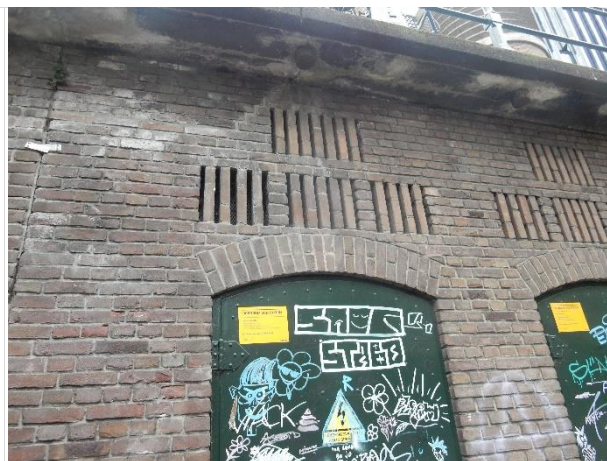
Vochtbelasting en zouten onder grind betonnen afdekker

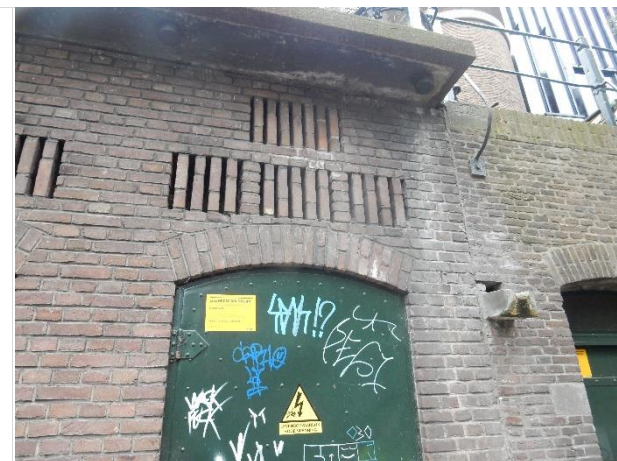
Vochtbelasting en zouten onder grind betonnen afdekker

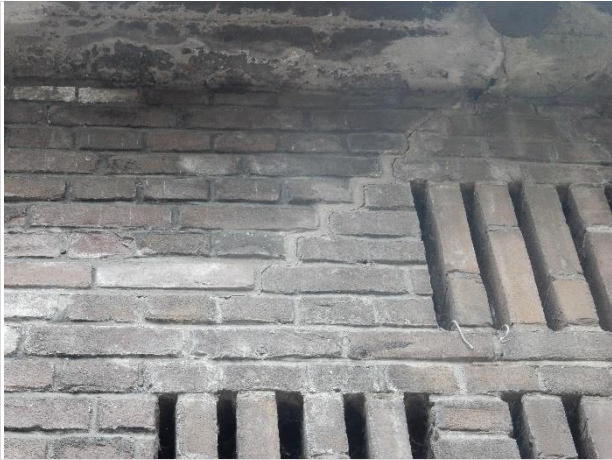
Erder herstelde scheur komt weer terug

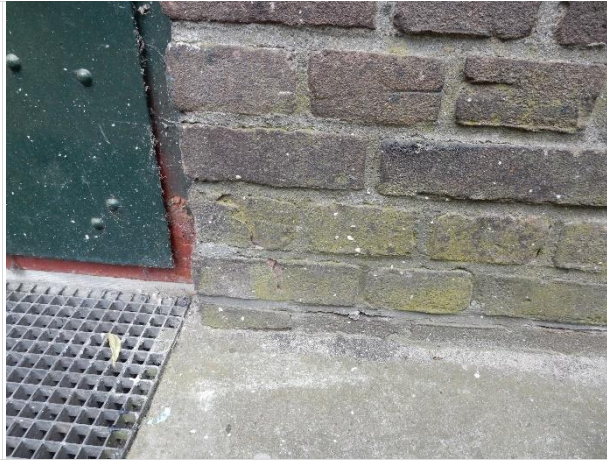
Schade aan baksteen en voegwerk sluit niet aan op baksteen

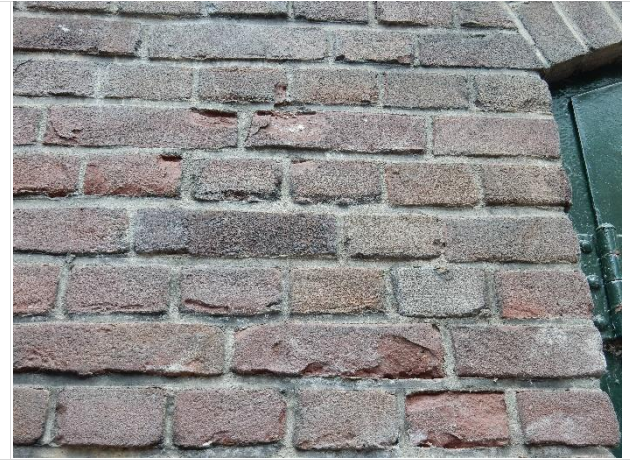
Schade aan baksteen en voegwerk sluit niet aan op baksteen

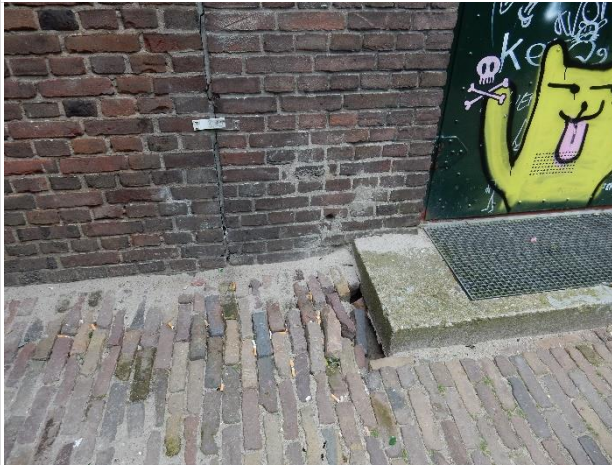
LOCATIE	K	OMSCHRIJVING	GEBREK	ADVIES	HVH	EH	STABU	CAT
112AB-I	M	Metselwerk, baksteen, dilatatie	Ter plaatse van de dilatatie aan de linkerzijde, in aansluiting met het metselwerk van de Viebrug is scheurvorming zichtbaar. Ook is zichtbaar dat de dilatatie breder wordt. Het is onbekend of de aangebrachte scheurimeters zijn gemonitord. De Viebrug wordt zwaar belast door onder andere busverkeer.	Scheefstand metselwerk monitoren	1	Post	22.00	
112AB-I	R	Metselwerk, baksteen, dilatatie	De dilatatie tussen 112-B en 112-C lijkt iets te wijken.	Scheefstand metselwerk monitoren	1	Post	22.00	
112AB-I	R	Metselwerk, voegwerk (Platvol)	Over het algemeen is het voegwerk in redelijk tot goede staat. Plaatselijk sluit het voegwerk niet goed aan op de baksteen. Een eerder herstelde scheur is weer zichtbaar. Gezien de schade aan de bakstenen is er een te harde voeg toegepast.	Partieel kopiëren voegwerk. Uitgaan van 20% van het geheel waarbij ook de loskomende cementgebonden voegen worden vernieuwd.	3	M2	22.26	3a

Scheurmeters laten werking zien, voegwerk t.p.v. dilatatie uitgevallen

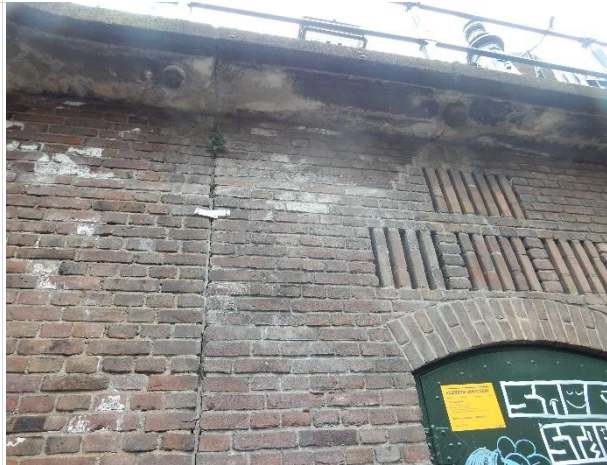
Scheurmeters laten werking zien, voegwerk t.p.v. dilatatie uitgevallen

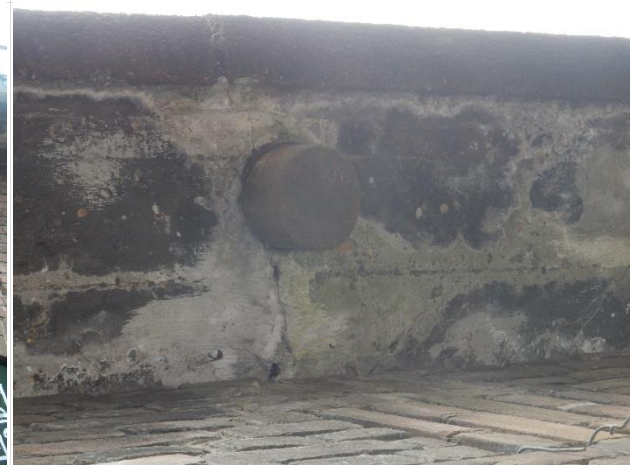
Grind betonnen afdekker is doorgescheurd t.p.v. hekwerk

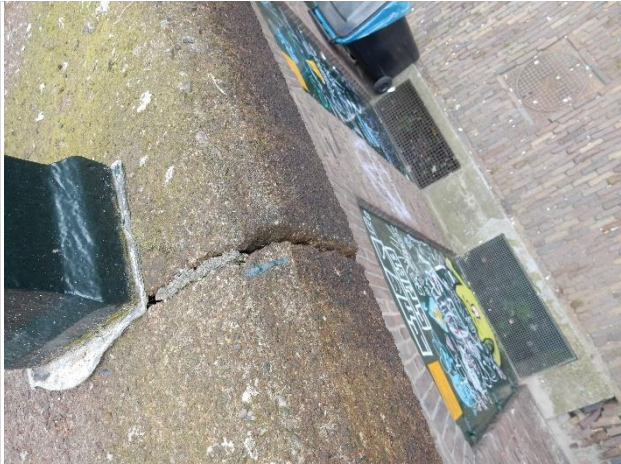
Voegwerk weggevallen

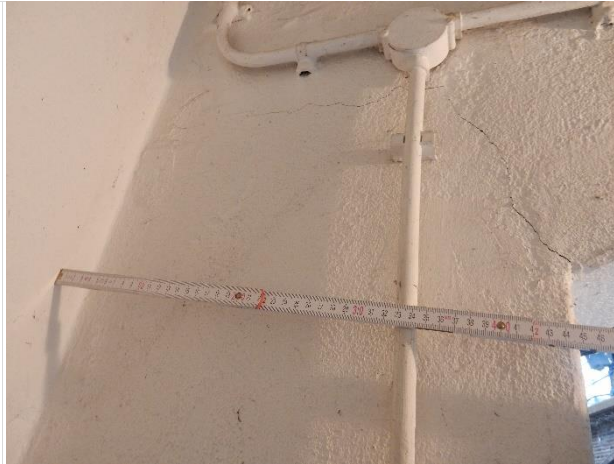
Scheur aan binnenzijde werfmuur t.p.v. deuropening

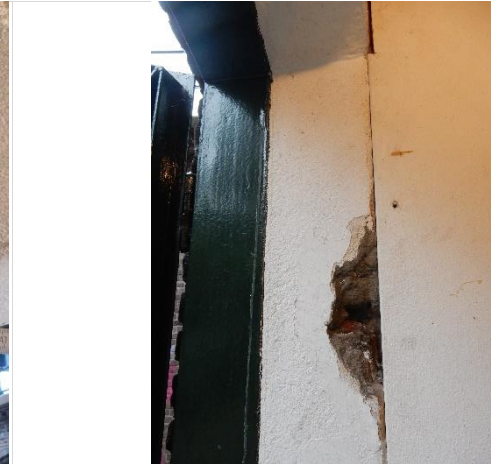
Schade metselwerk werfmuur

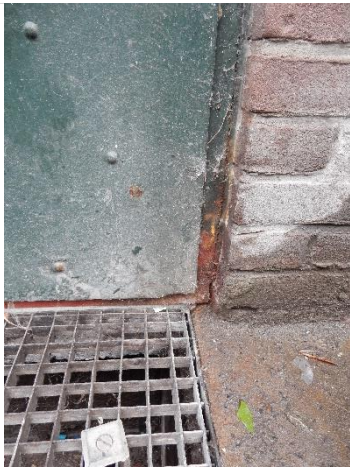
112AB-I	R	Deurkozijn, staal (3x)	De deurkozijnen zijn in een redelijke staat, aan de onderzijde is corrosie zichtbaar.	Herstel opgenomen bij het schilderwerk				
112AB-I	G	Deur, staal (3x)	De deuren zijn in een goede staat. Het open en dicht gaan van de deuren is wat lastig en de deuren klemmen, waarschijnlijk als gevolg	Herstel opgenomen bij het schilderwerk

Corrosie onderzijde deurkozijn

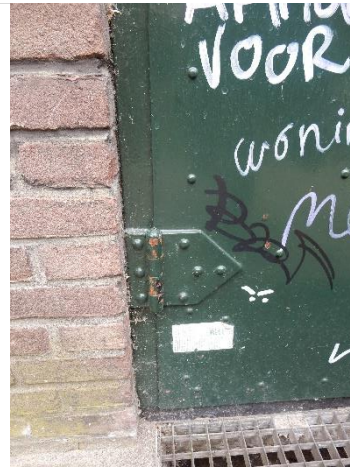
Ontbrekend schilderwerk en lichte corrosie scharnier

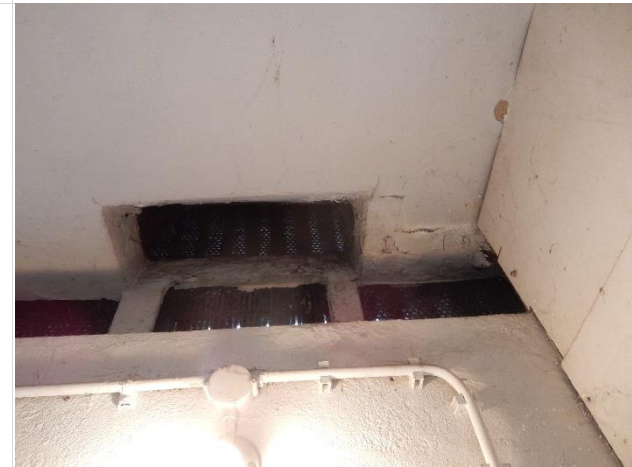
Roosters achter ventilatiesleuven zijn vervuild en vertonen corrosie.

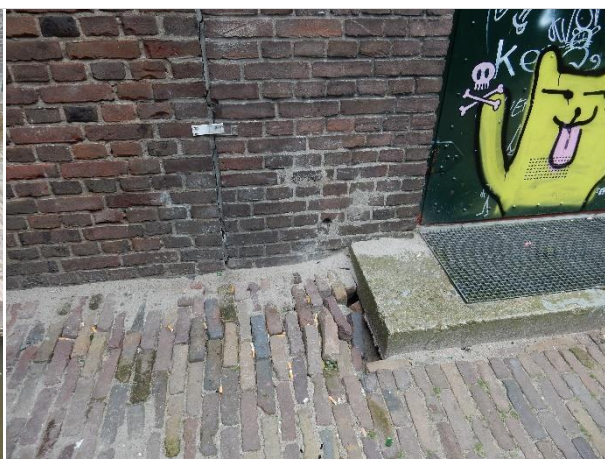
Verzaking zandpakket en bestrating naast koekoek

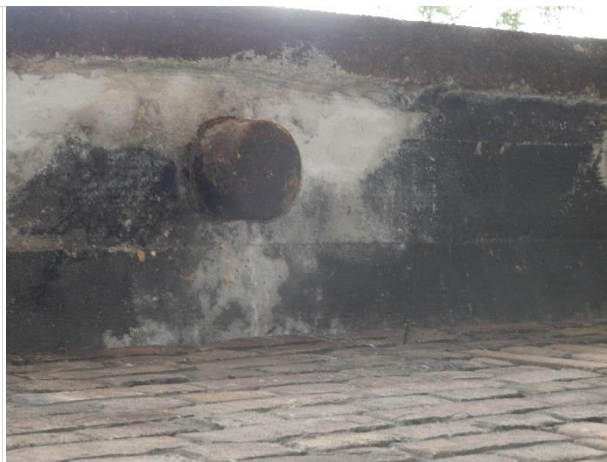
Schade hekwerk vanaf onderzijde

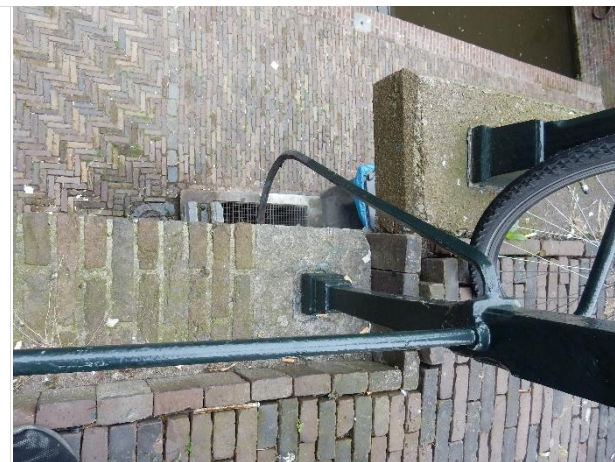
LOCATIE	K	OMSCHRIJVING	GEBREK	ADVIES	HVH	EH	STABU	CAT
112AB-III		Openbare weg						
112AB-III	G	Straatwerk, baksteen	Straatwerk is nieuw en in een goede conditie. Het straatwerk is opgehoogd, en langs de rand bij de werfmuur liggen de stenen los.	Rekening houden met herstelpost verbeteren aansluiting met werfmuur	1	Post	15.41	2
112AB-III	G	Grondwerk, zandpakket (ntb)	Geen gebreken.	Geen herstel opgenomen.				
112AB-III	G	Putten (1 stuks)						
112AB-III	R	Aansluiting pandgevel	De straat is een stuk dieper dan de werfkelder. Het is niet uitgesloten dat de kelder een stuk dieper is dan nu zichtbaar.	Bij opengraven straatwerk rekening houden met een grotere kelder dan nu in omvang aangegeven.				
112AB-III	R	Hekwerk op werfmuur, ijzer	Geroest en beschadigd, veroorzaakt schade aan de grindbetonnen afdekker	Hekwerk conserveren	1	Post	32.51	2
112AB-III		Kabels en leidingen	Niet zichtbaar	Geen herstel opgenomen

Straatwerk verhoogd, aansluiting ligt los

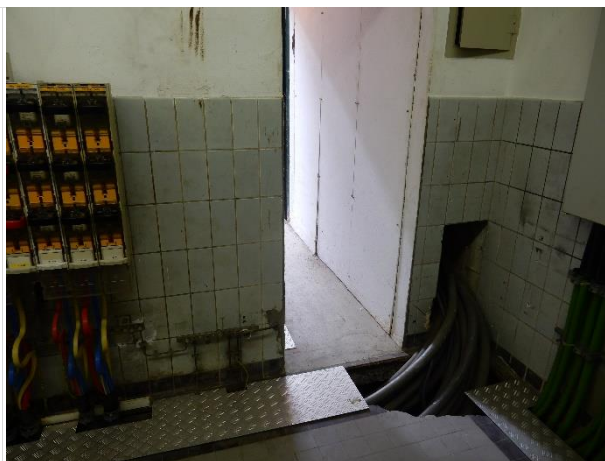
LOCATIE	K	OMSCHRIJVING	GEBREK	ADVIES	HVH	EH	STABU	CAT
112AB-IV		Werkelder, constructie						
112AB-IV		Fundering, wanden, beton	Er zijn geen gebreken geconstateerd die kunnen duiden op gebreken in de fundering.					
112AB-IV	M	Vloer werkelder, beton met tegelwerk	De vloertegels zijn in matige staat, er is sprake van beschadigen door gebruik en aanpassingen aan de aanwezige installaties. Rondom is een leidinggoot aanwezig.	Geen werkzaamheden opgenomen				
112AB-IV	R	Vloer werkelder, beton met coating	De coating is in redelijke staat, er is sprake van beschadigingen door gebruik.	Geen werkzaamheden opgenomen				
112AB-IV	R	Wanden, metselwerk, binnenwand constructief	Er is lichte scheurvorming zichtbaar boven de doorgang, de rollaag lijkt te zakken.	Monitoren scheurvorming	1	Post	22.00	
112AB-IV	M	Wanden, tegelwerk	Op veel plekken klinkt het tegelwerk hol. Veel mechanische schade	Los tegelwerk verwijderen en nieuw aanbrengen, uitgaan van 50%	10	M2	41.32	3c

Mechanische schade vloer door aanpassingen installaties

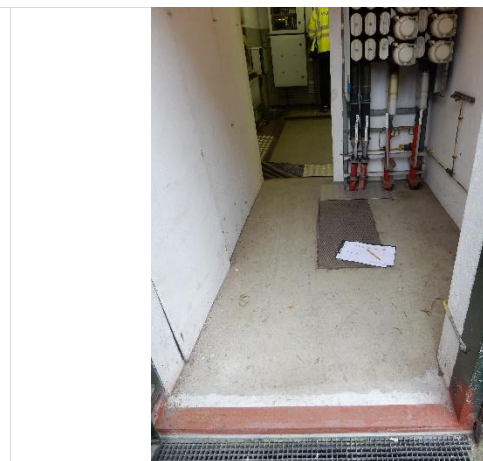
Schade aan coatingvloer

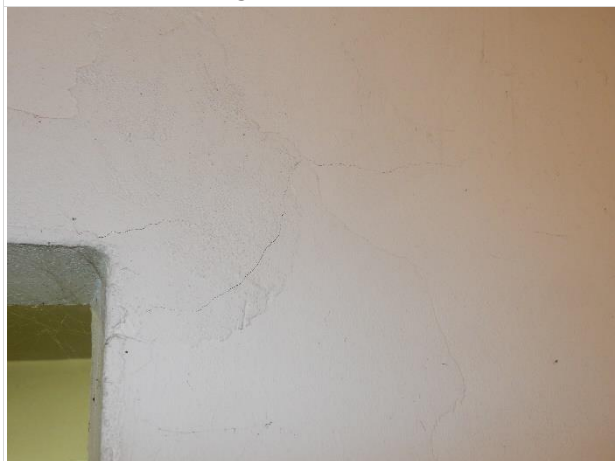
Scheurvorming ter plaatse van doorgang

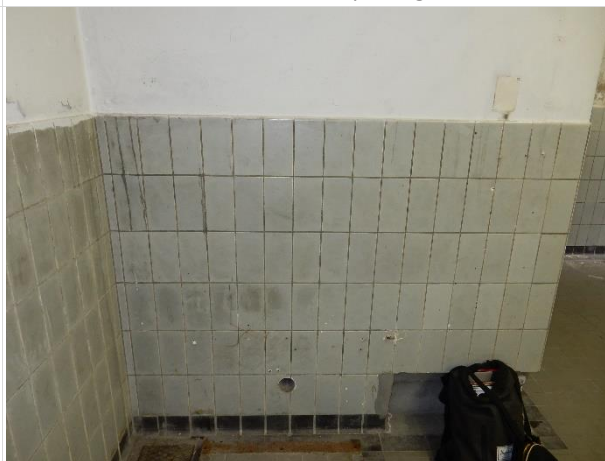
Tegelwerk klinkt hol

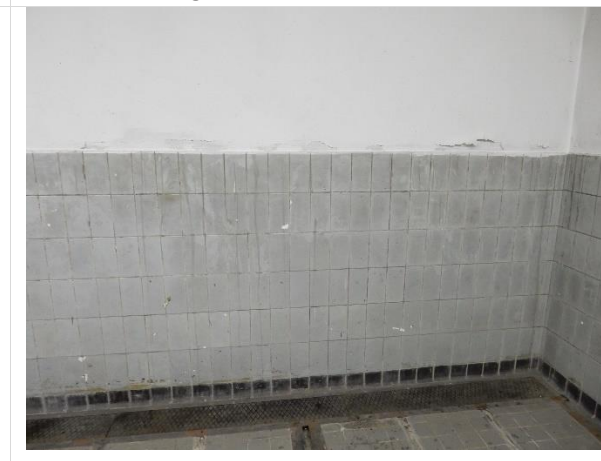
Tegelwerk klinkt hol, schade schilder- en pleisterwerk

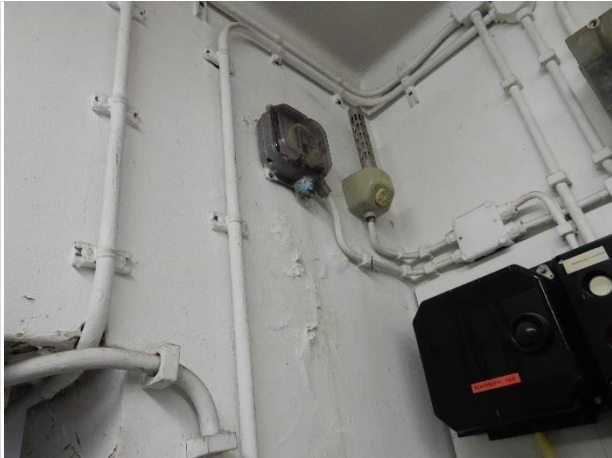
112AB-IV	G	Plafond, beton	Geen gebreken					
112AB-IV	G	Plafond, stalen ligger	Geen gebreken					
112AB-IV	R	Pleisterwerk, wand en plafond	Pleisterwerk en schilderwerk onthecht, met name net boven het tegelwerk	Rekening houden met losse delen verwijderen en opnieuw aanbrengen pleisterwerk	5	M2	40.40	3c
112AB-IV		Waterdichte laag (buitenzijde kelder)						
112AB-IV		Diversen

Schade pleisterwerk

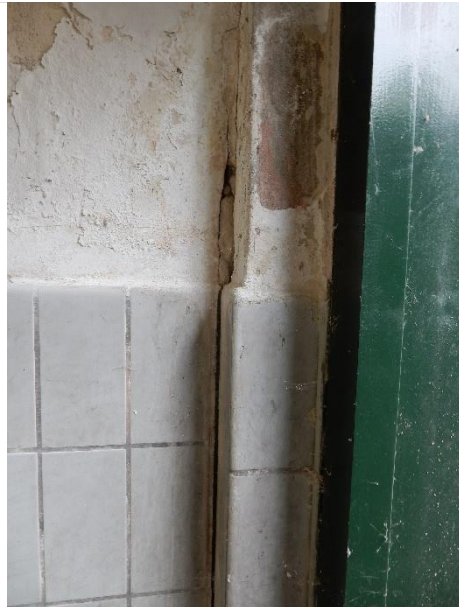
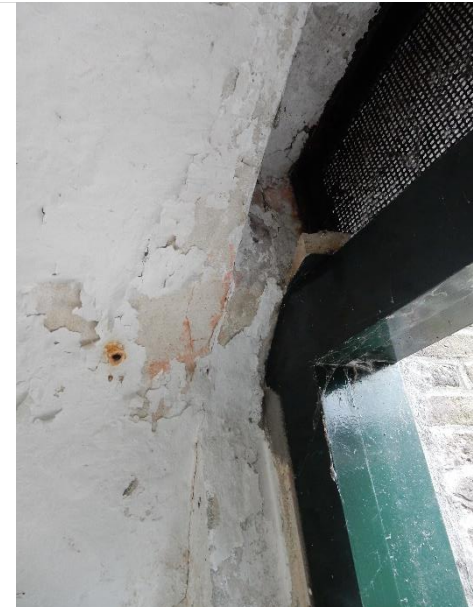
LOCATIE	K	OMSCHRIJVING	GEBREK	ADVIES	HVH	EH	STABU	CAT
112C-I		Werfmuur						
112C-I		Fundering, gemetseld	Er zijn geen gebreken geconstateerd die kunnen duiden op gebreken in de fundering.	Geen herstel opgenomen.				
112C-I	R	Metselwerk, baksteen	De werfmuur lijkt los te scheuren van het gewelf	Scheefstand metselwerk monitoren	1	Post	22.00	2
112C-I	R	Metselwerk, baksteen	Hoge vochtbelasting en zoutuitbloei zichtbaar ter plaatse van de spuwers en langs de onderzijde	Het metselwerk/ de muur licht reinigen	4	M2	22.22	2
112C-I	R	Metselwerk, baksteen, dilatatie	De dilatatie tussen 112-B en 112-C lijkt iets te wijken.	Scheefstand metselwerk monitoren	1	Post		
112C-I	R	Metselwerk, voegwerk (Platvol)	Over het algemeen is het voegwerk in redelijk tot goede staat, plaatselijk wat verwerking	Partieel kopiëren voegwerk. Uitgaan van 10% van het geheel waarbij ook de loskomende cementgebonden voegen worden vernieuwd.	4	M2	22.26	3a

Werfmuur lijkt los te scheuren

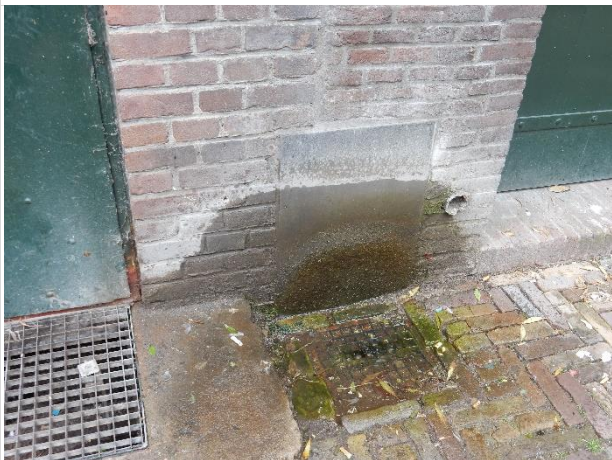
Vochtbelasting en mosbegroeiing natuursteen en baksteen

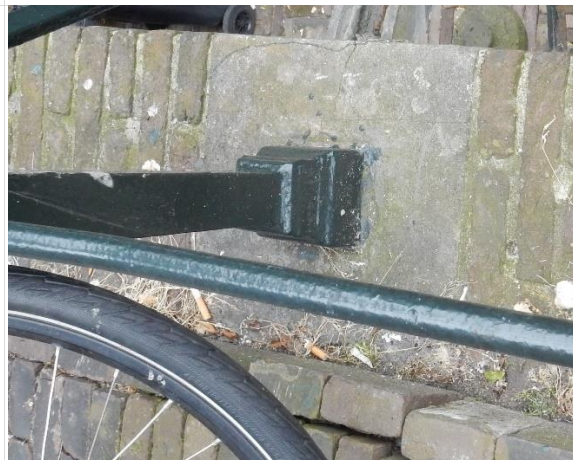
Natuursteen gescheurd door corrosie hekwerk

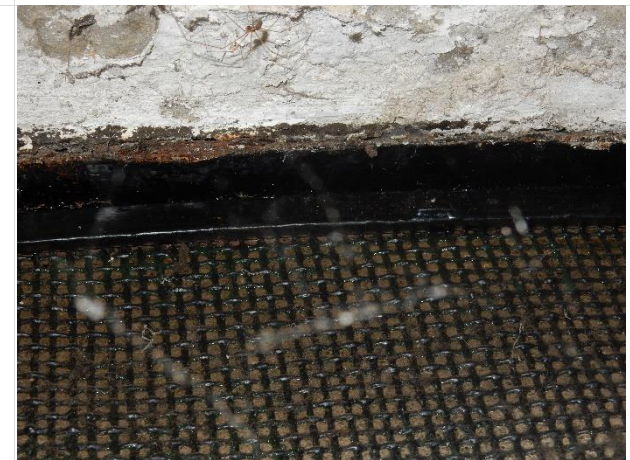
112C-I		Natuursteen						
112C-I	R	Roosters, ventilatie, ijzer	Vervuiling en corrosie van het rooster, met name de buitenrand welke aansluit op het metselwerk vertoont corrosie	Conserveren van het rooster	1	Post	43.25	2
112C-I	M	Pleisterwerk (binnenzijde) werfmuur	Vochtbelasting	Rekening houden met kopiëren pleisterwerk	2	M2	40.40	3c
112C-I	M	Tegelwerk (binnenzijde) werfmuur	Tegelwerk zit los en is beschadigd	Verwijderen en opnieuw aanbrengen	1	M2	41.26	3c
112C-I	G	Deurkozijn, hout (1x)	Geen gebreken	Tijdig onderhoud uit laten voeren aan het schilderwerk om vervolgschade te voorkomen.	1	Post	30.25	2
112C-I	G	Deur, hout, opgeklampt (1x)	Geen gebreken	Tijdig onderhoud uit laten voeren aan het schilderwerk om vervolgschade te voorkomen.	2	Post	30.26	3a
112C-I	R	Buitenschilderwerk, kozijn met deuren	Geen gebreken	Tijdig onderhoud uit laten voeren aan het schilderwerk om vervolgschade te voorkomen.	1	Post	46.21	2

Corrosie rooster boven deur

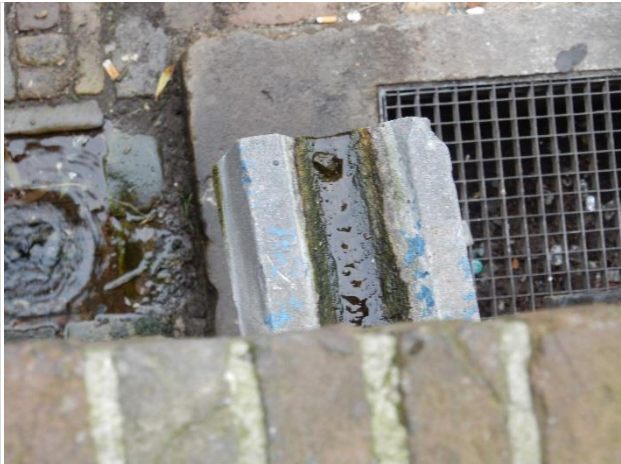
LOCATIE	K	OMSCHRIJVING	GEBREK	ADVIES	HVH	EH	STABU	CAT
112C-I	M	Metselwerk afdekking, voegwerk rollaag	Voegwerk in matig staat, plaatselijk is het voegwerk uitgevallen	Partieel kopiëren voegwerk. Uitgaan van 50% van het geheel waarbij ook de loskomende cementgebonden voegen worden vernieuwd.	1	M2	22.26	3a
112C-I	R	Natuursteen afdekker, blokken	Bij een blok is scheurvorming zichtbaar, veroorzaakt door corroderen van het hekwerk	Na conserveren van het ijzerwerk, de scheuren herstellen met reparatiemortel	1	Post	35.25	2
112C-I	R	Natuursteen, blok (2x)	Vochtbelasting en mosbegroeiing door opspattend water. Door vermoedelijke verstopping van de put is er sprake van meer opspattend water.	Reinigen van de blokken	1	Post	35.22	1
112C-I	R	Natuursteen, spuer (2x) (zakwater) kelder	De spuwvers zijn in redelijke staat, aantasting door vochtbelasting. Er zijn pvc buizen aangebracht tot buitenkant metselwerk	Reinigen van de spuwvers	1	Post	35.22	1

Aantasting spuwer door hemelwater

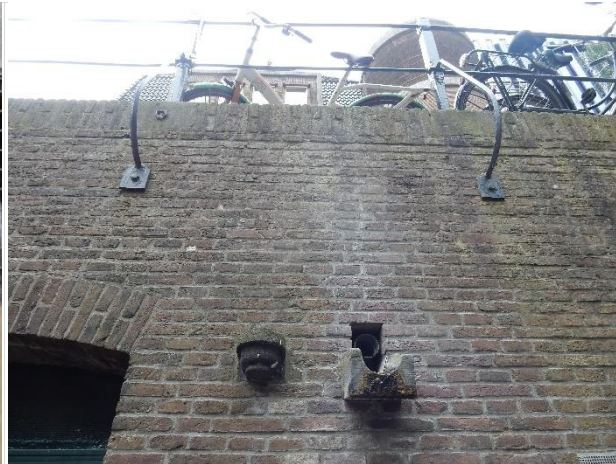
Aantasting spuwer door hemelwater, pvc buis tot buitenzijde metselwerk

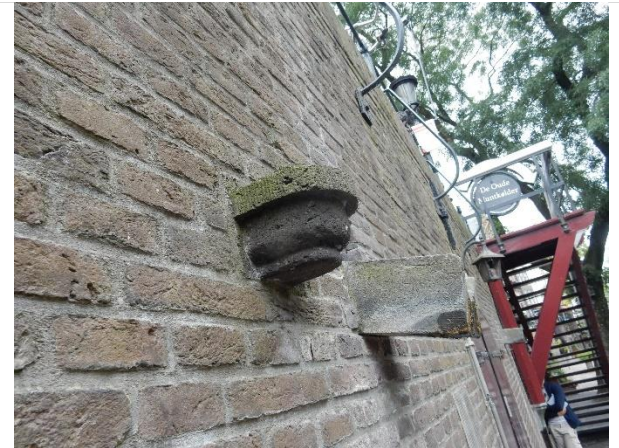
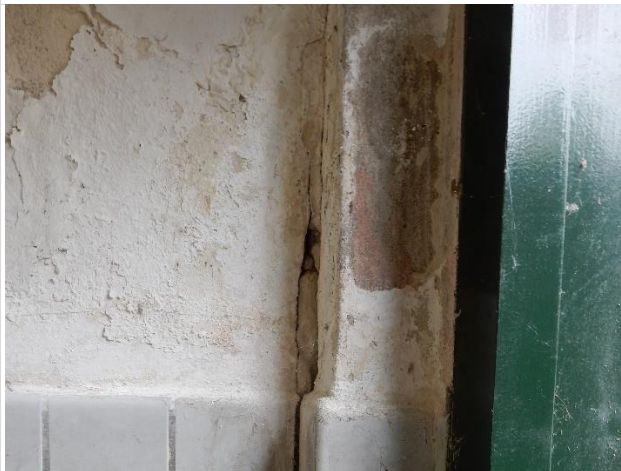
Pleisterwerk (binnenzijde werfmuur) valt af in schollen

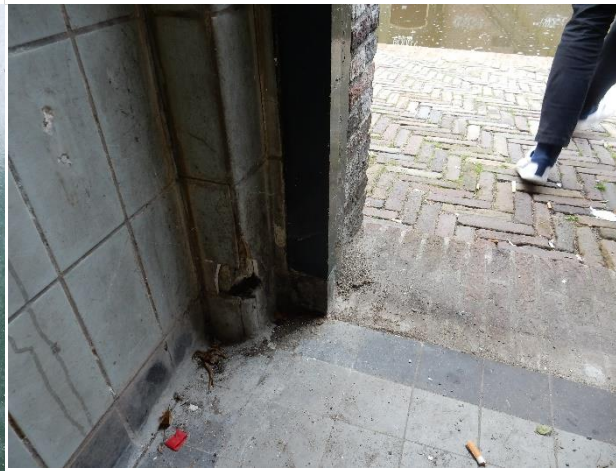
Tegelwerk (binnenzijde werfmuur) gescheurd en beschadigd

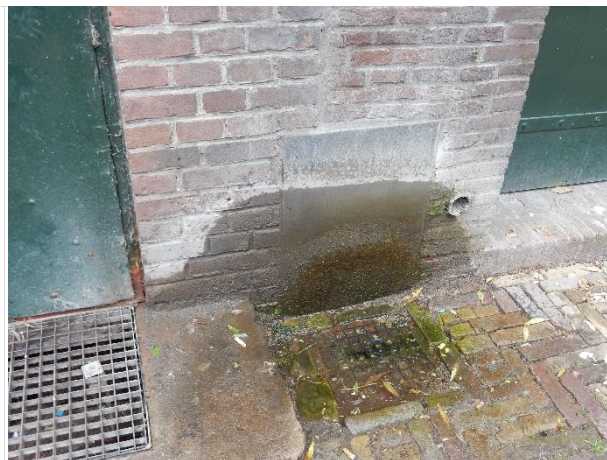
Putten lijken verstopt

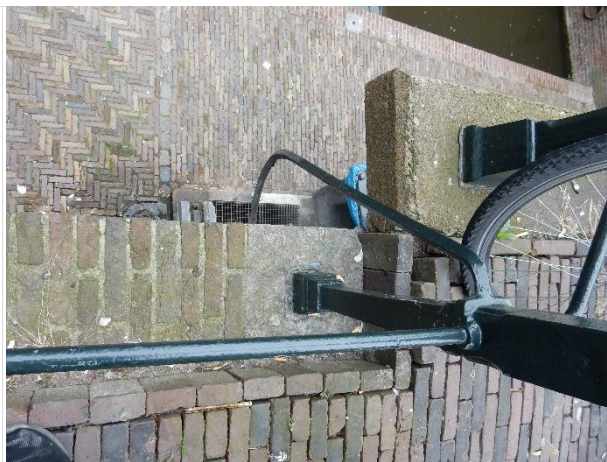
LOCATIE	K	OMSCHRIJVING	GEBREK	ADVIES	HVH	EH	STABU	CAT
112C-III		Openbare weg						
112C-III	G	Straatwerk, baksteen	Straatwerk is nieuw en in een goede conditie. Het straatwerk is opgehoogd, en langs de rand bij de werfmuur liggen de stenen los.	Rekening houden met een herstelpost van het straatwerk langs de werfmuur	1	Post	15.41	
112C-III	G	Grondwerk, zandpakket (ntb)	Geen gebreken.	Geen herstel opgenomen.				
112C-III		Aansluiting pandgevel	De straat is een stuk dieper dan de werfkelder. Het is niet uitgesloten dat de kelder een stuk dieper is dan nu zichtbaar.	Bij opengraven straatwerk rekening houden met een grotere kelder dan nu in omvang aangegeven.				
112C-III	R	Hekwerk op werfmuur, ijzer	Het hekwerk is in een redelijke staat. Door de scheurvorming in het natuursteen is zichtbaar dat het hekwerk corrodeert. Ter plaatse van de bevestigingen in het metselwerk van de werfmuur is ook lichte corrosie zichtbaar	Hekwerk conserveren	1	Post	32.51	2

Straatwerk verhoogd, aansluiting ligt los

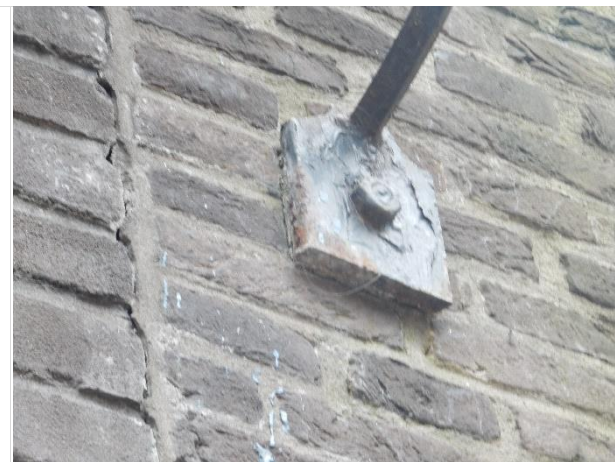
Befestigingen hekwerk corroderen

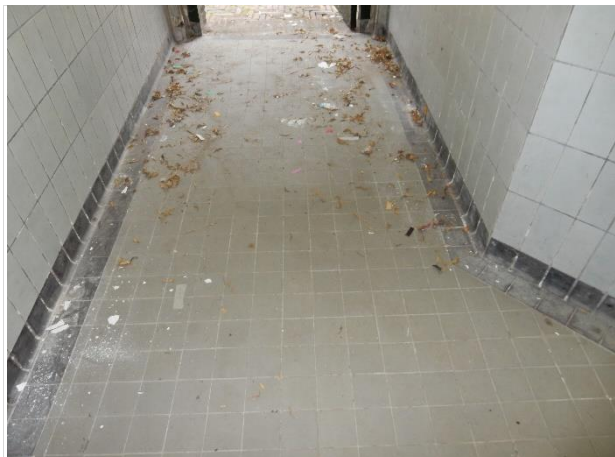
LOCATIE	K	OMSCHRIJVING	GEBREK	ADVIES	HVH	EH	STABU	CAT
112C-IV		Werkelder, constructie						
112C-IV		Fundering, wanden, metselwerk	Er zijn geen gebreken geconstateerd die kunnen duiden op gebreken in de fundering.					
112C-IV	R	Vloer werkelder, beton met tegelwerk	Tegelwerk is in redelijke staat, slijtage en mechanische schade	Geen werkzaamheden				
112C-IV	M	Vloer werkelder, beton met coating	Coating is in matige staat, veel slijtage en kale delen	Aanbrengen nieuwe vloercoating	3	M2	42.31	3c
112C-IV	R	Metselwerk, baksteen (wand en toog dragend)	Geen zichtbare scheuren in het metselwerk, anders dan de scheur tussen werfmuur en keldermuur. Gezien de schade aan het pleisterwerk worden echter wel meer scheurvorming verwacht (scheurtype S02A-B).	Monitoren van de scheurvorming	1	Post	22.00	
112C-IV	G	Metselwerk, baksteen (binnenwand)	Geen gebreken	Geen werkzaamheden				
112C-IV	M	Wanden, tegelwerk	Op veel plekken klinkt het tegelwerk hol. Veel mechanische schade	Tegelwerk verwijderen en opnieuw aanbrengen	8	M2	41.26	3c

Slijtage en veroudering tegelwerk

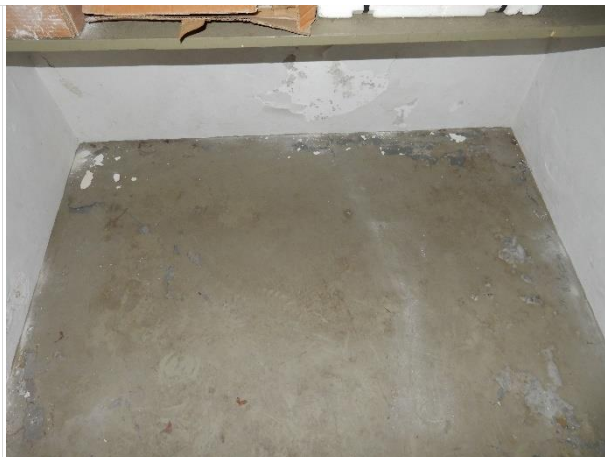
Slijtage en kale delen coating

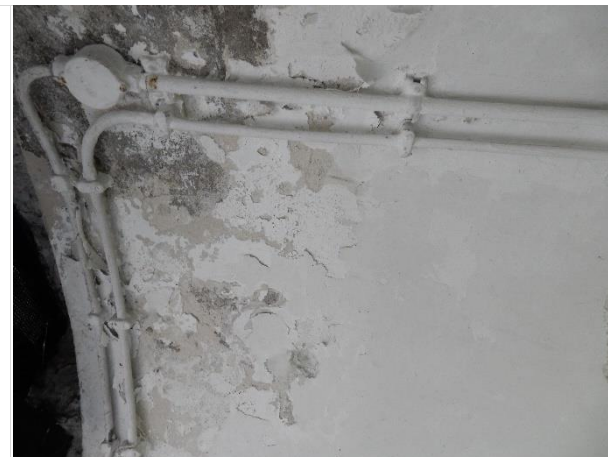
Schade in het pleisterwerk in de toeg ter plaatse van de werfmuur kan wijzen op scheurvorming in het metselwerk (schadebeeld S02-B)

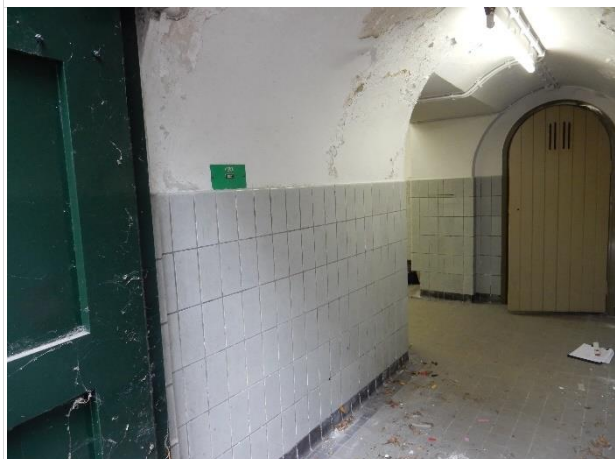
Schadebeeld in het pleisterwerk kan wijzen op verticale scheurvorming in het metselwerk (Schadebeeld S02-A)

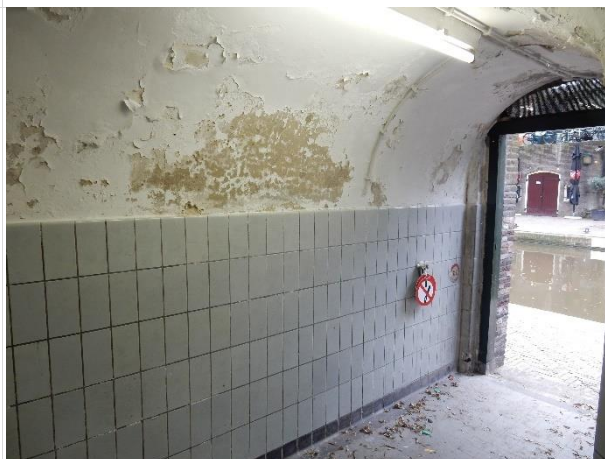
Tegelwerk klinkt hol

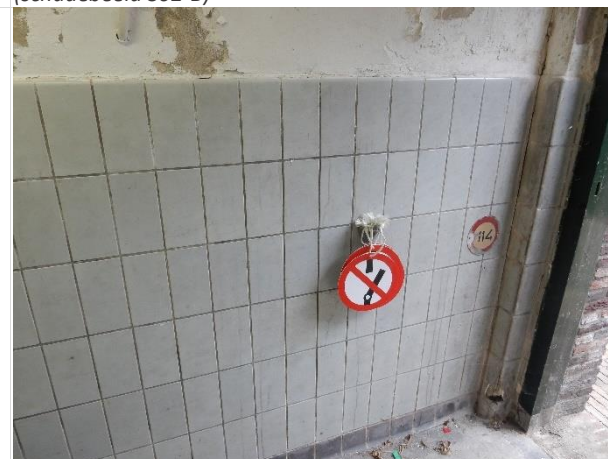
Tegelwerk klinkt hol, beschadigingen

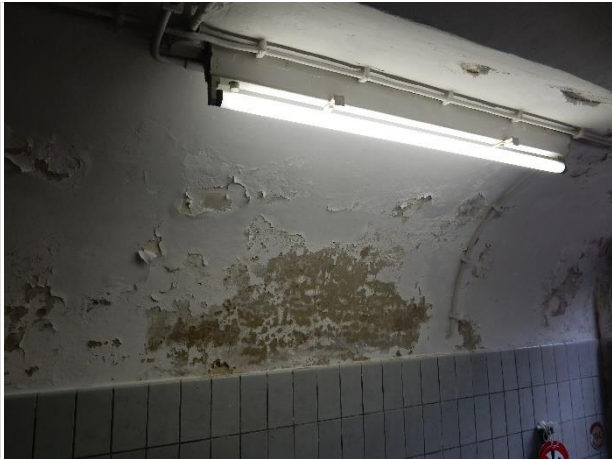
112C-IV	M	Pleisterwerk (toog en wand)	Pleisterwerk en schilderwerk onthecht, hoge vochtbelasting	Rekening houden met kopiëren pleisterwerk en nieuw aanbrengen nadat de oorzaak is weggenomen. Het actief ventileren van de ruimte kan schade in de toekomst voorkomen.	30	M2	40.40	3c
112C-IV	G	Kozijn, hout	Geen gebreken					
112C-IV	G	Deur, hout	Geen gebreken					
112C-IV	R	Schilderwerk, (binnen) kozijn en deur	Het schilderwerk is in redelijke staat	Tijdig onderhoud uit laten voeren aan het schilderwerk om vervolgschade te voorkomen.	4	M2	46.21	2
112C-IV		Waterdichte laag (buitenzijde toog)						
112C-IV		Diversen

Onthechting pleisterwerk

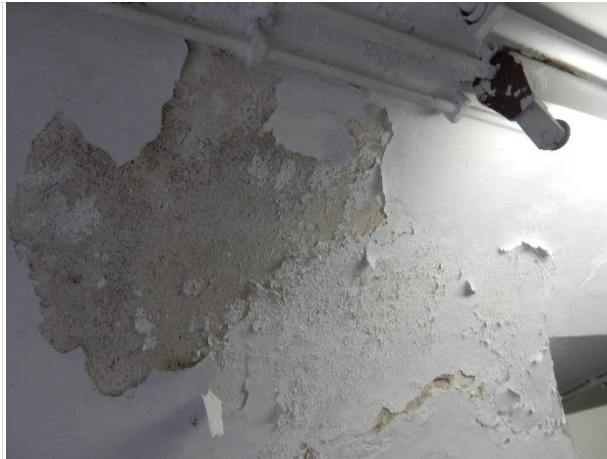
Onthechting pleisterwerk

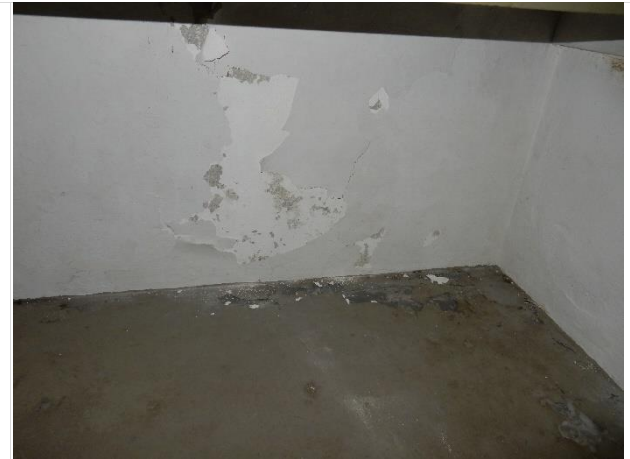
Onthechting pleisterwerk
