Herstelplan werfkelders  
Oudegracht aan de Werf 112 - D  
Utrecht

ARCHITECTENKANTOOR  
T P D S

Deze rapportage heeft betrekking op Oudegracht 112-D. De kelder is momenteel in gebruik door rondvaartboten bedrijf Schuttevaer. De kelder is vooral gebruikt als opslagruimte. Tevens is er een toilet aanwezig.

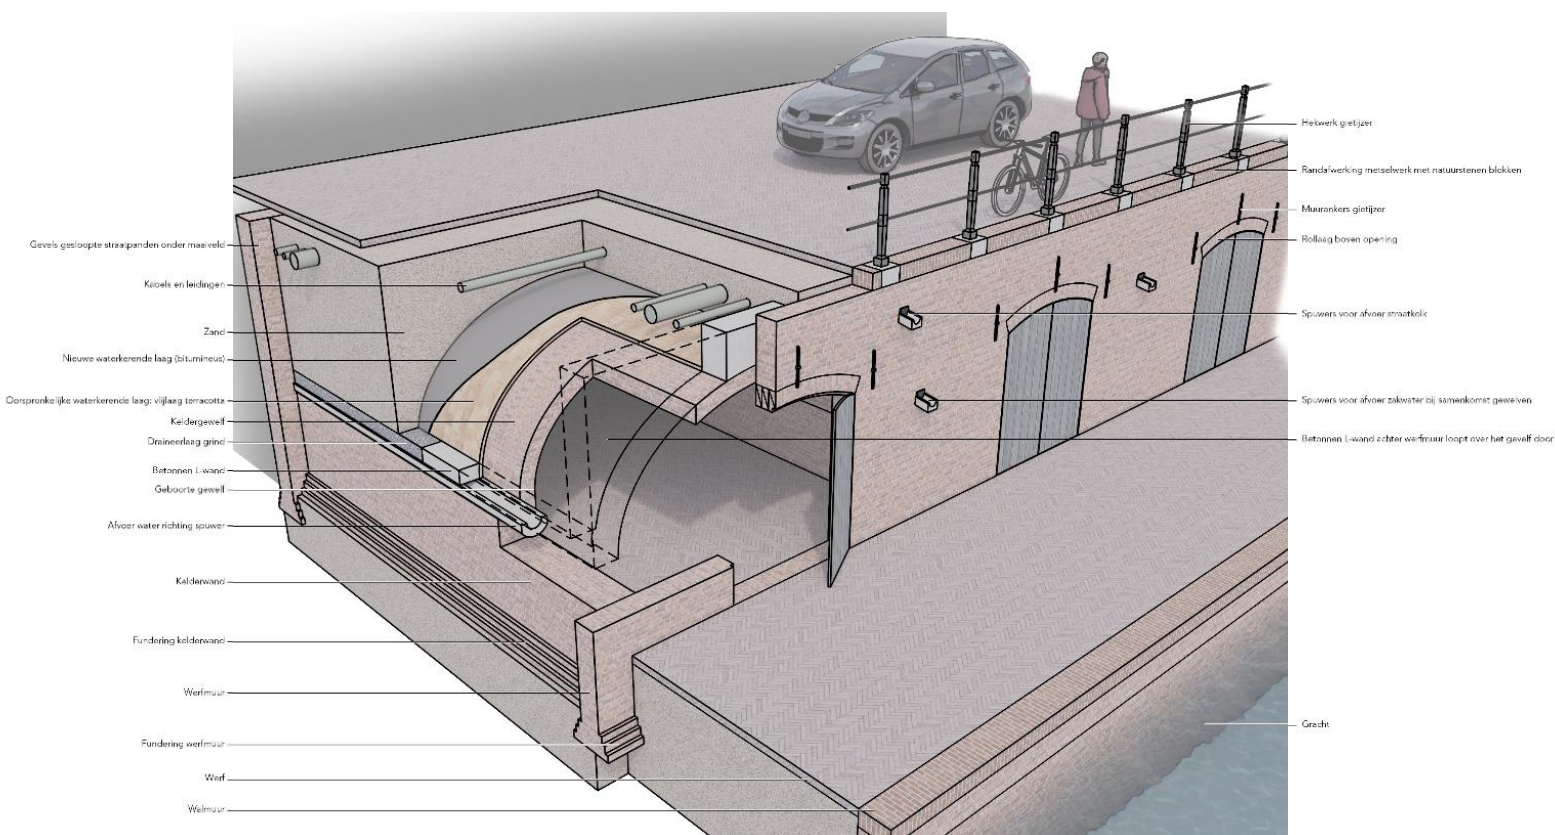
Het pleisterwerk bevat zichtbare aantasting in de vorm van schimmels en afbreuk van het pleisterwerk. Daaronder zijn op diverse plekken scheuren waar te nemen. Het afbreuk van het pleisterwerk wijst op een hoge vochtbelasting.

Schade aan het pleisterwerk in de gemetselde kelder kan wijzen op scheurvorming in de toog. Scheurvorming van het type S03 en S01A, volgens het 'Schadeboek kelders Utrecht' d.d. 07-06-2024 is waargenomen.
