Soort inspectie Nulmeting – eerste inspectie
Inspecteur Mevr. F.R.E. Sonnemans
Datum inspectie 22 juli 2024
Datum rapport juli 2024

Objecttype Werfkelder
Adres Oudegracht aan de werf 112-D
Postcode en plaats 3511 AL Utrecht
Monumentenstatus 356137
Bewoond Nee
Gebruik Opslag
Aantal bouwlagen 1

Oudegracht aan de Werf 112-D betreft een gemetselde werfkelder met een tongewelf. De kelder is in gebruik als opslag.

Rapportage Werfkelder

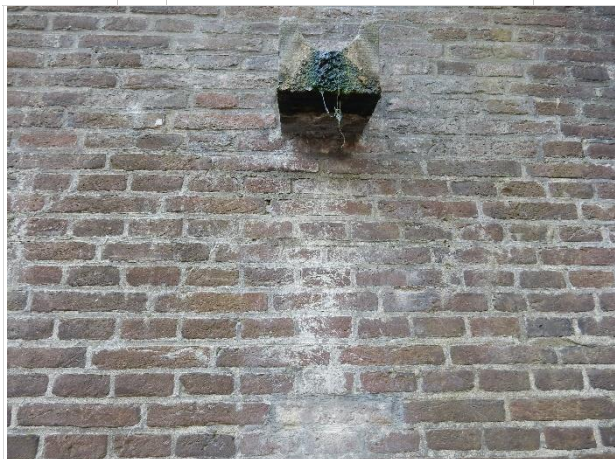
Schade door vochtaantasting

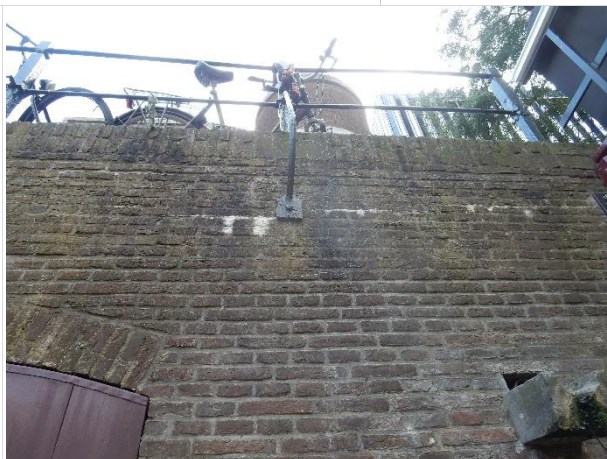
Schade door vochtaantasting

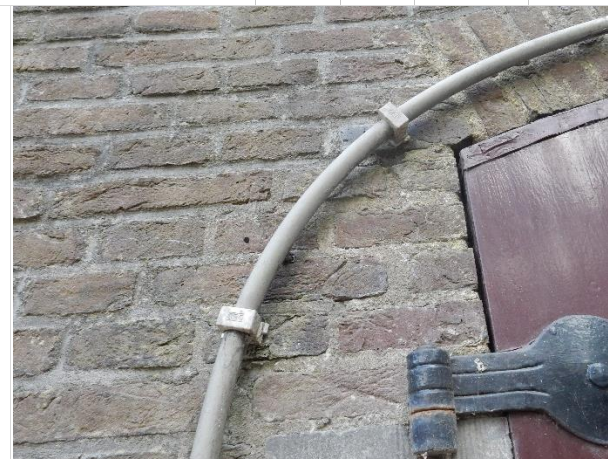
Voegwerk niet voldoende diep aangebracht

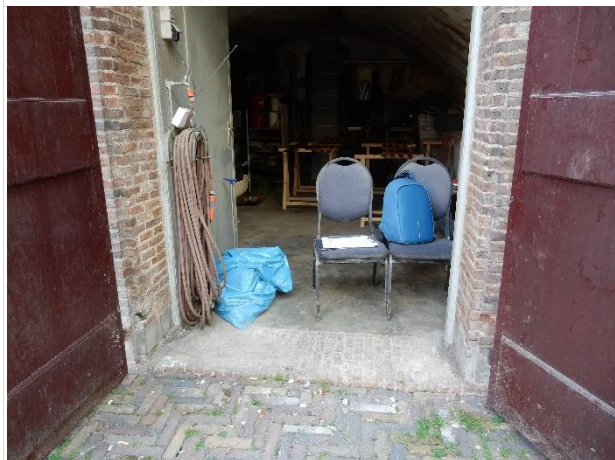
Schade aan bakstenen door uitfrezen sponning

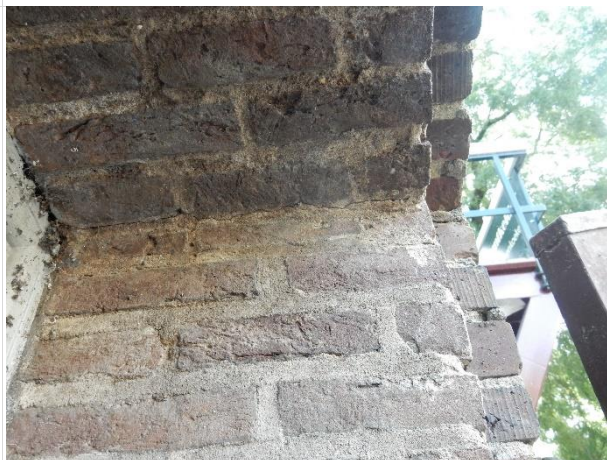
Scheur in rollaag

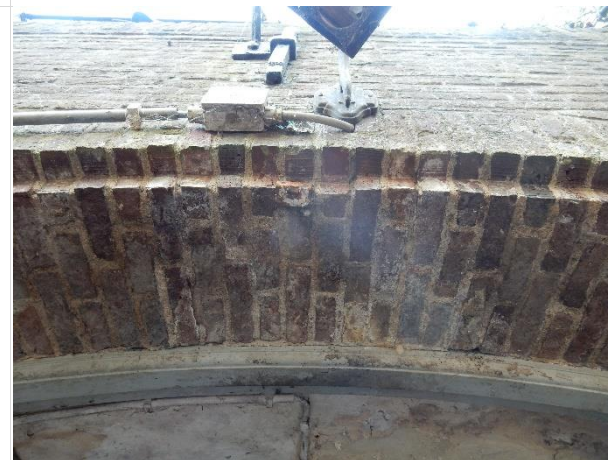
Schade door vochtbelasting aan bakstenen en voegwerk

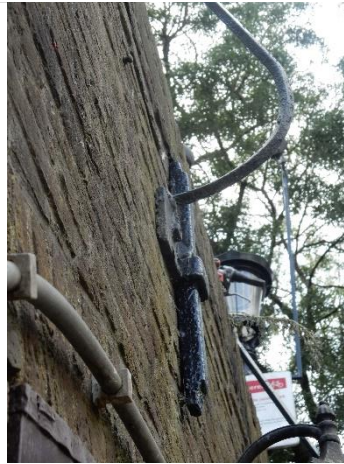
Zichtbaar spanning op muuranker

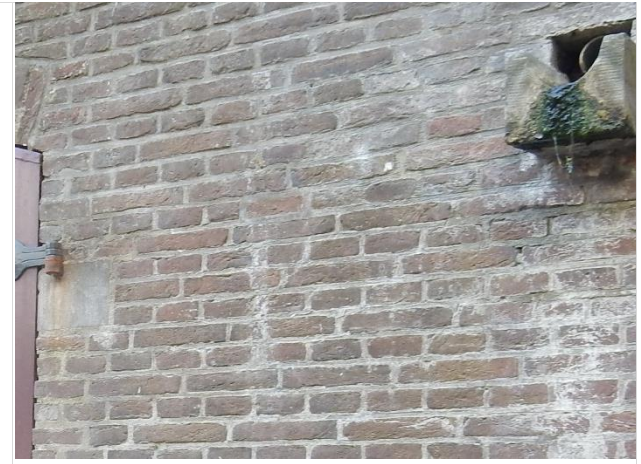
Locatie zichtbaar waar muuranker gezeten heeft

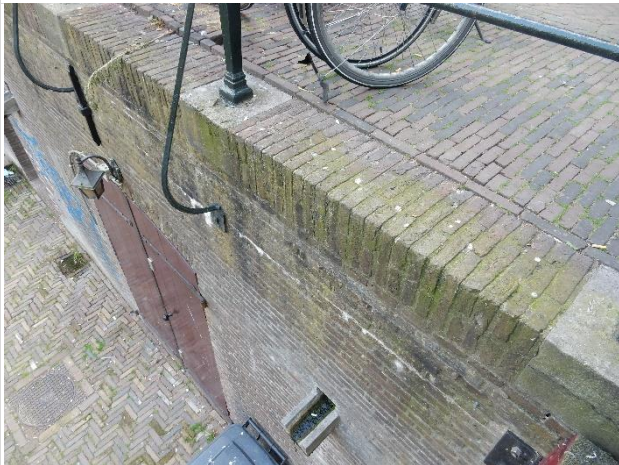
Mosbegroeiing rollaag

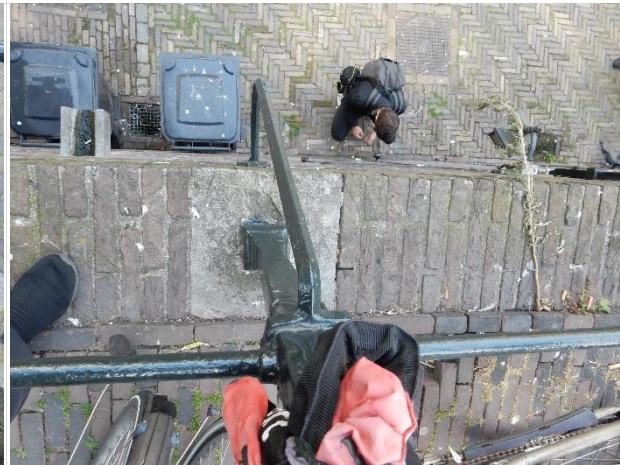
Plaatselijk wat uitgesleten voegwerk

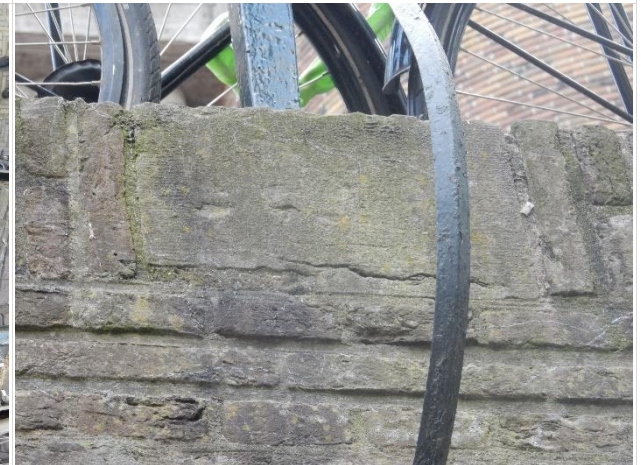
Natuurlijke vertering natuursteen

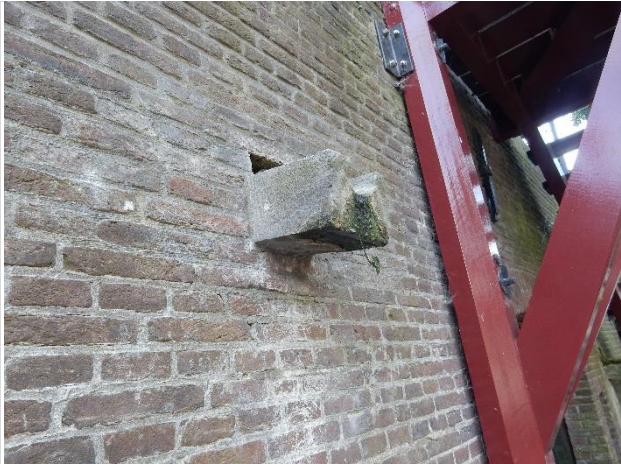
Vochtbelating en mosbegroeiing natuursteen spuwer

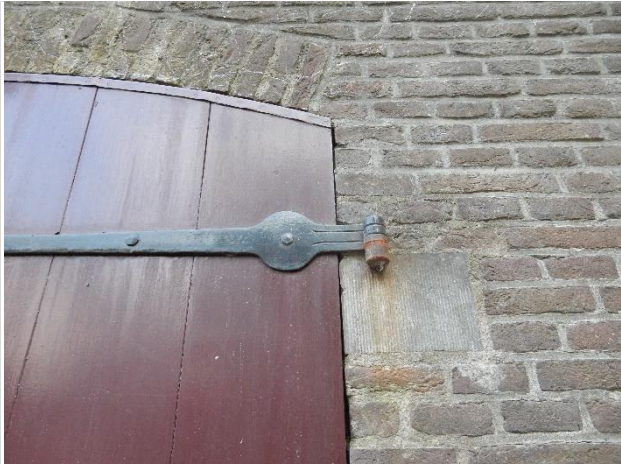
Lichte roestvorming t.p.v. de duim

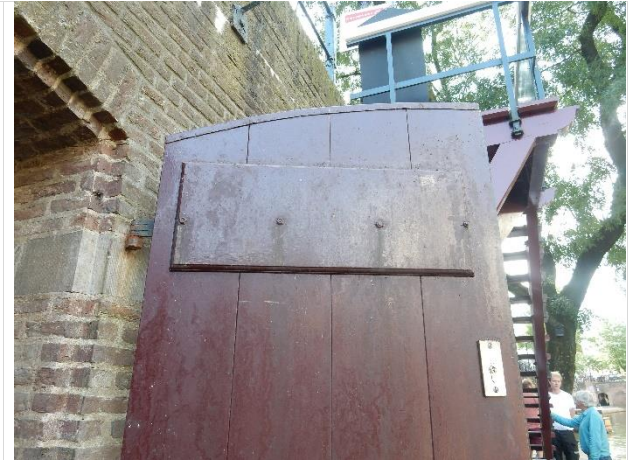
Binnenschilderwerk deuren vervuild.

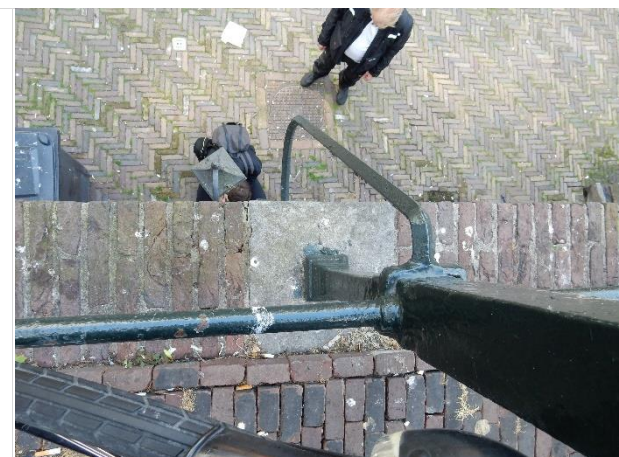
Aansluiting straatwerk met rollaag werfmuur

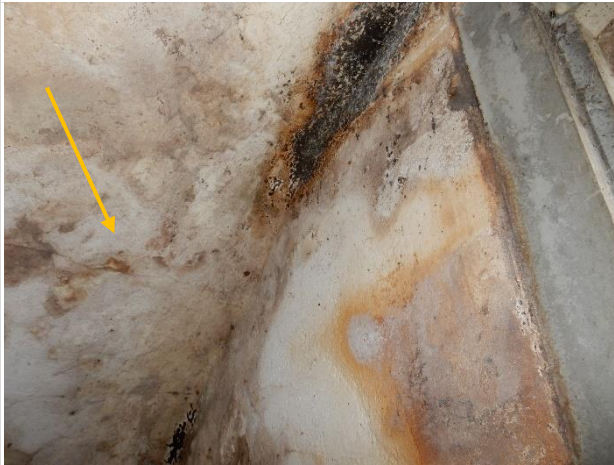
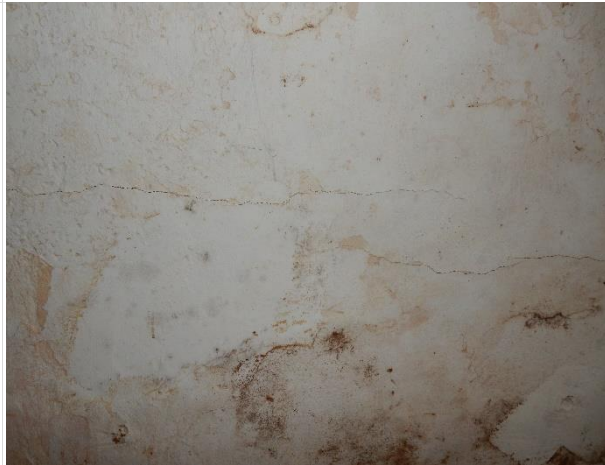
Er is in de toog en wanden van de werfkelder scheurvorming waargenomen volgens het type S03 en S01A volgens het 'Schadeboek kelders Utrecht d.d. 07-06-2024'. De gebreken staan beschreven in de rapportage en verbeeld in de schadebeeldtekeningen. Doordat de uitgevoerde herstelwerkzaamheden aan de walmuur positief kunnen bijdragen aan de aanwezige constructieve gebreken, adviseren wij de scheurvorming te monitoren.

Scheurvorming haaks op de toog

Wij adviseren voor de kelders Oudegracht 112-D een beperkte aanpak incl. monitoring van gebreken zoals uitgewerkt in deze inspectierapportage en bij behorende kostenraming.

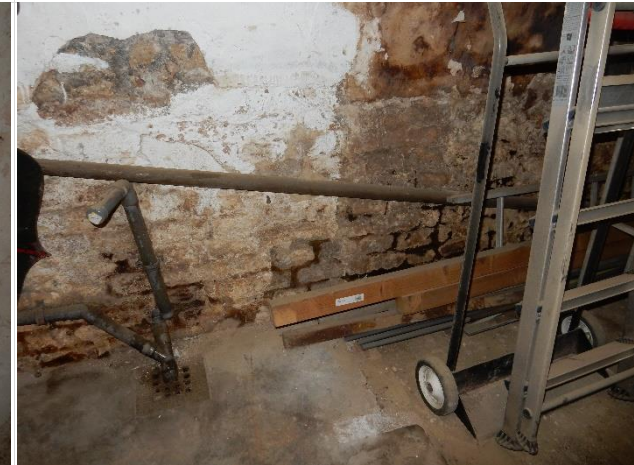
Mos en schimmel metselwerk

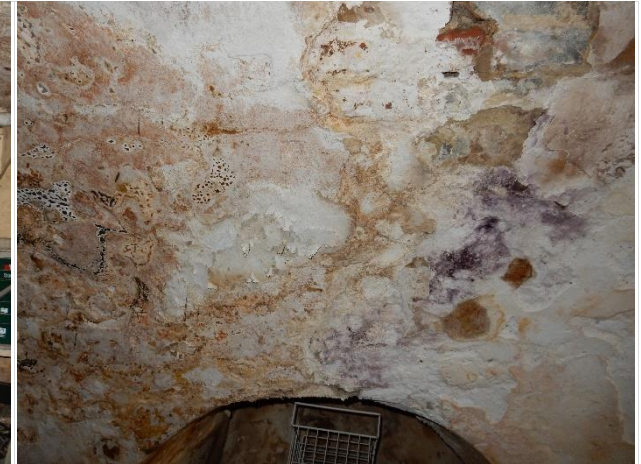
Vochtschade aan pleisterwerk

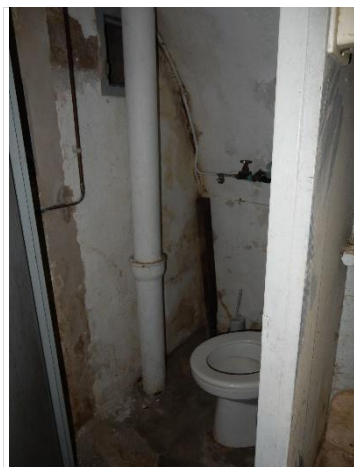
Toilet buiten werking

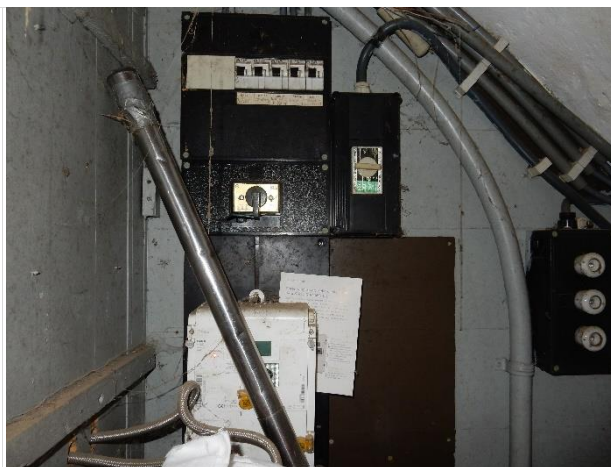
Groepenkast buiten werking

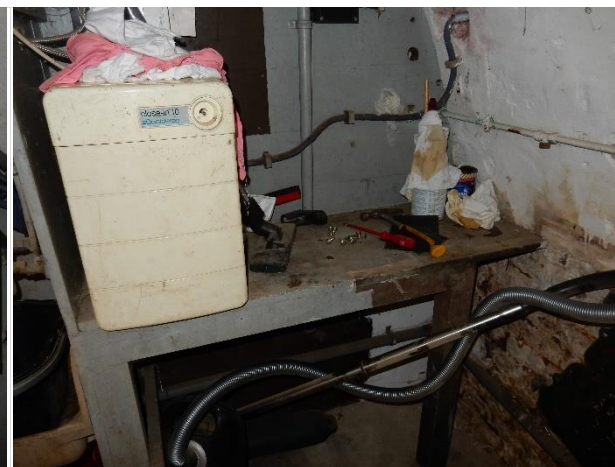
Boiler buiten werking
