Herstelplan werfkelders  
Oudegracht aan de Werf 112 - E  
Utrecht

ARCHITECTENKANTOOR  
T P D S

Stadsingenieurs  
Stadsbedrijven  
Wervenprogramma  
Versie 3.0 – 9 Oktober 2023

Status: Definitief  
Versie 1.0  
23/10/2024  
Versie 1.1  
10/02/2025  
Versie 1.2  
10/04/2025  
Versie 1.3  
06/06/2025

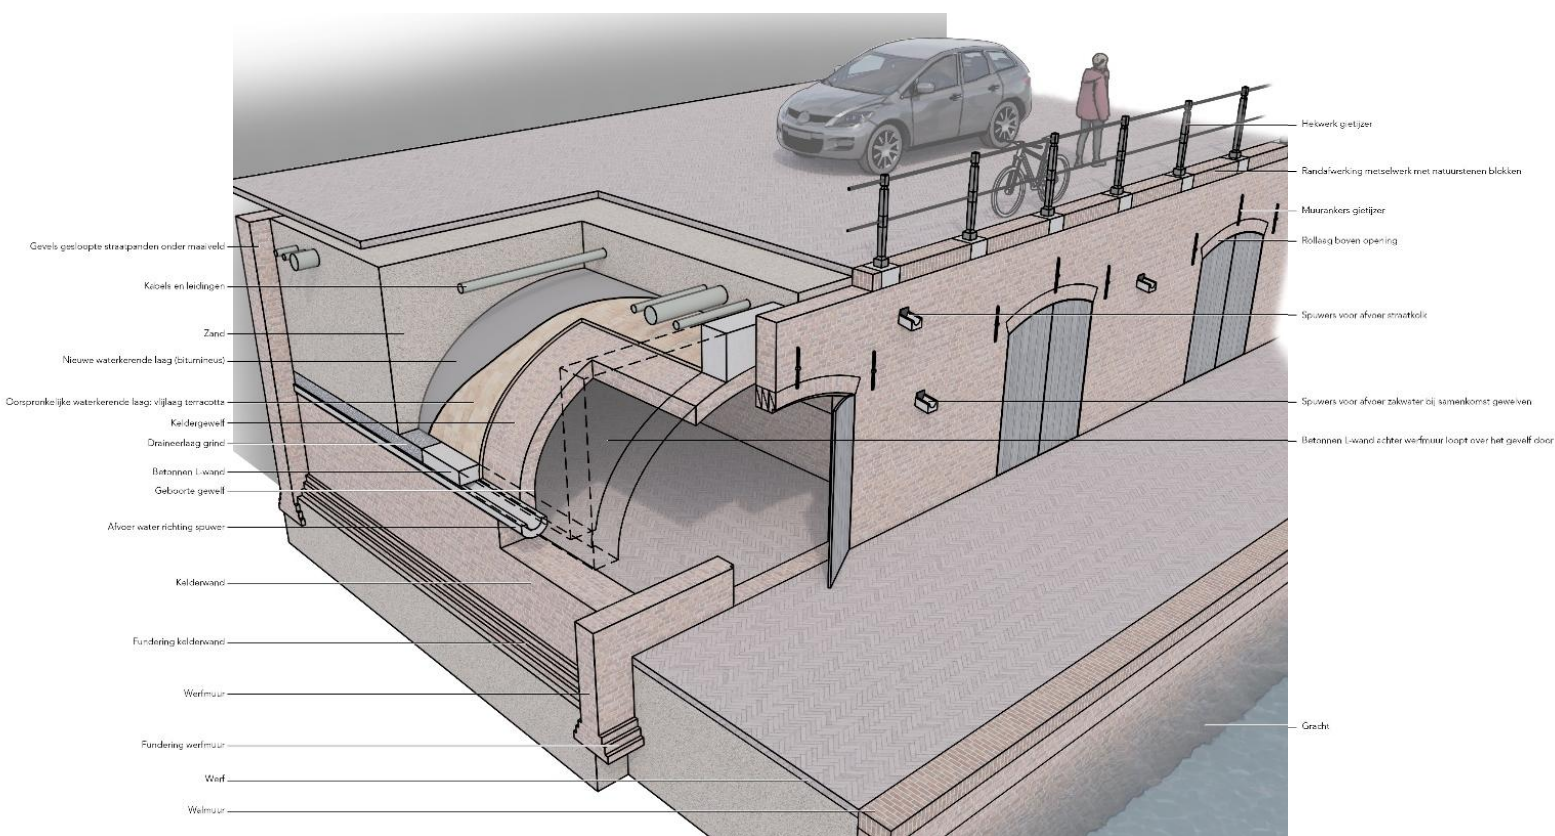
Schade aan het pleisterwerk in de gemetselde kelder kan wijzen op scheurvorming in de toog. Scheurvorming van het type S02A en S02B, volgens het 'Schadeboek kelders Utrecht' d.d. 07-06-2024 is waargenomen.

| De waargenomen scheurvorming wordt gemonitord. Hier worden scheurimeters geplaatst om te kunnen constateren of de scheuren stabiel zijn. | <b>CW</b> |
