BOUWKUNDIGE OPNAME o.b.v. URL2005 type B

versie 03-02-2025

Rijksmonument 356137, Oudegracht aan de werf 112-E, Utrecht

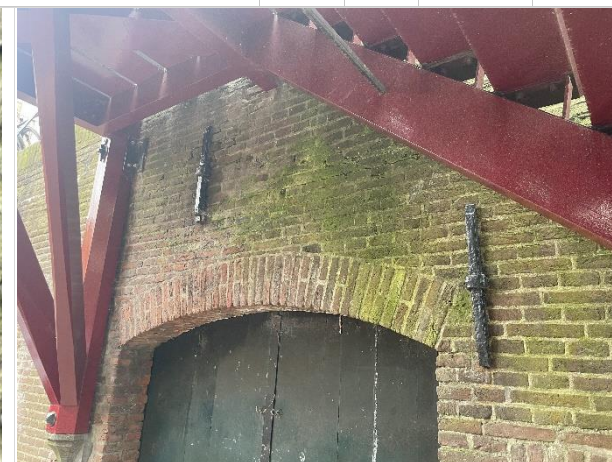
Er zijn twee muurankers aanwezig, deze roesten op

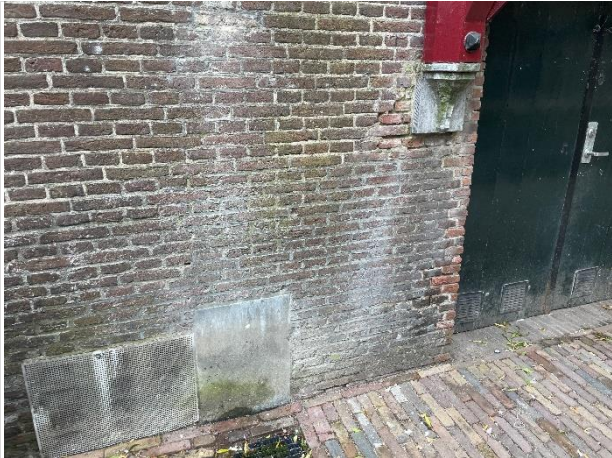
De spuwers zorgen voor veel vocht- en zoutshade

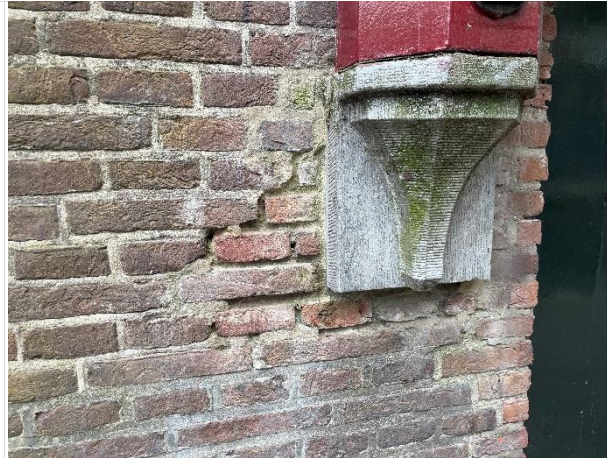
Voegwerk is uitgesleten

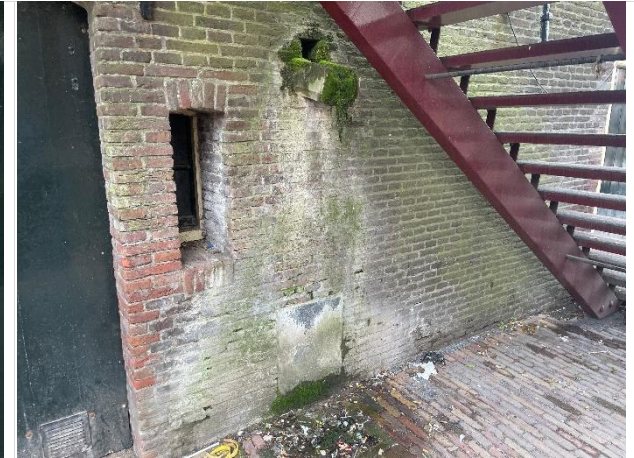
De spuwer aan de rechterzijde, forse vocht- en zoutbelasting

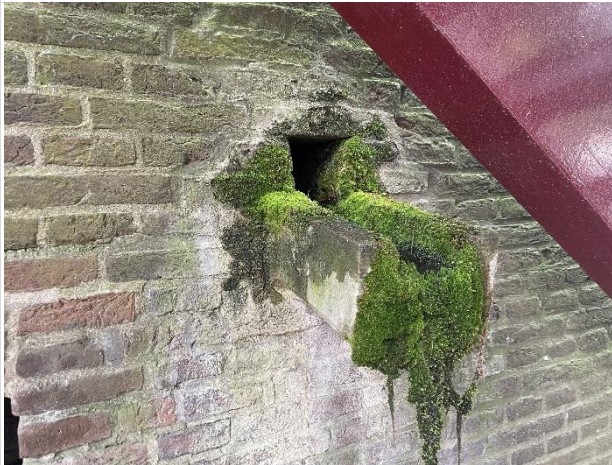
Veel mosgroei op de spuwer

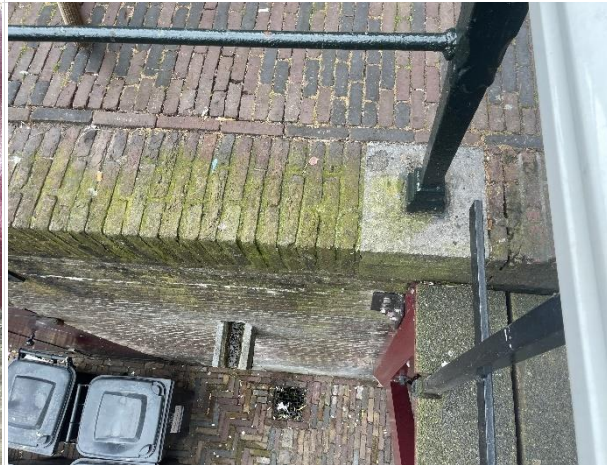
De rollaag is goed

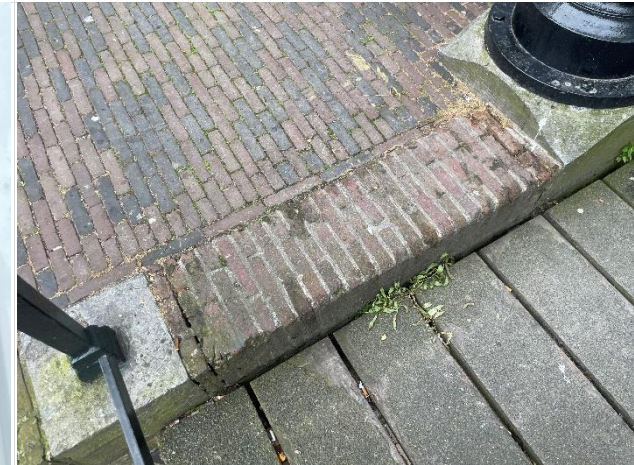
Plaatselijk is wat voegwerk van de rollaag gesleten

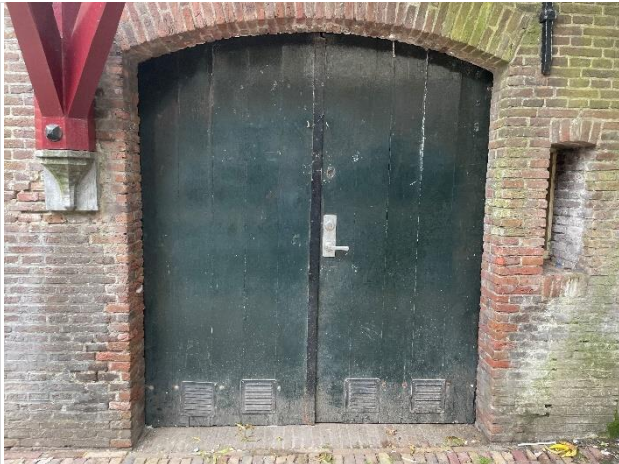
Dubbele houten deuren met modern beslag

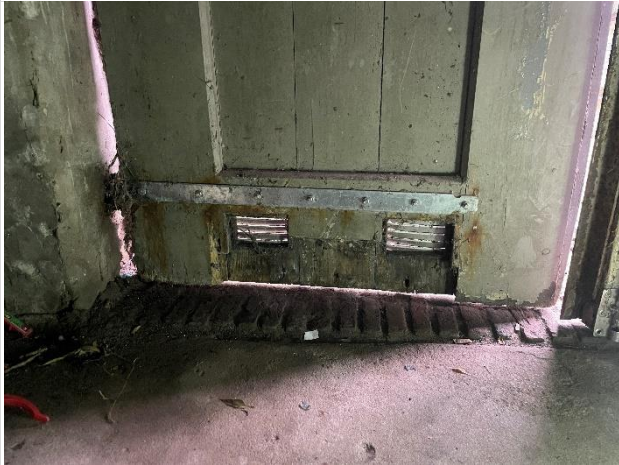
De onderste klampen ontbreken

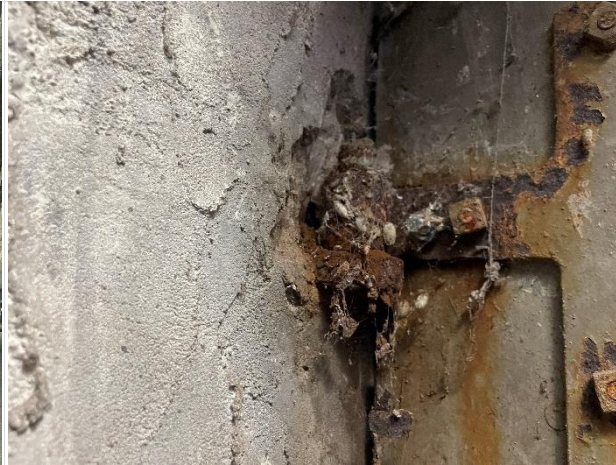
De duimen roesten op

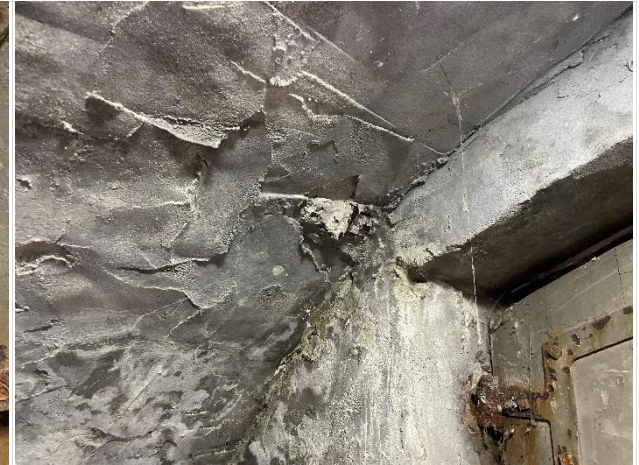
De veren van de verankeringen roesten op

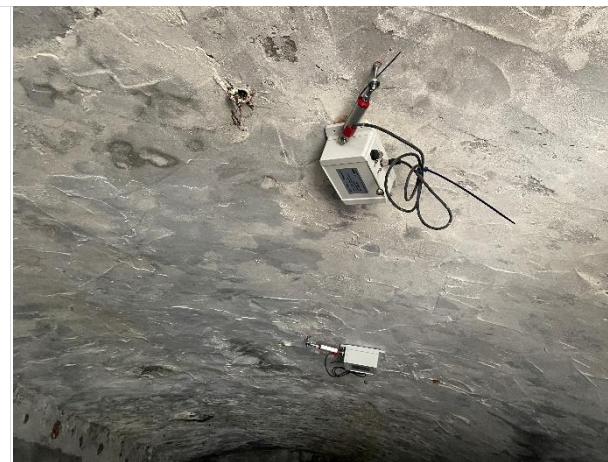
Meetasparatuur op 2 plaatsen in kruin toog

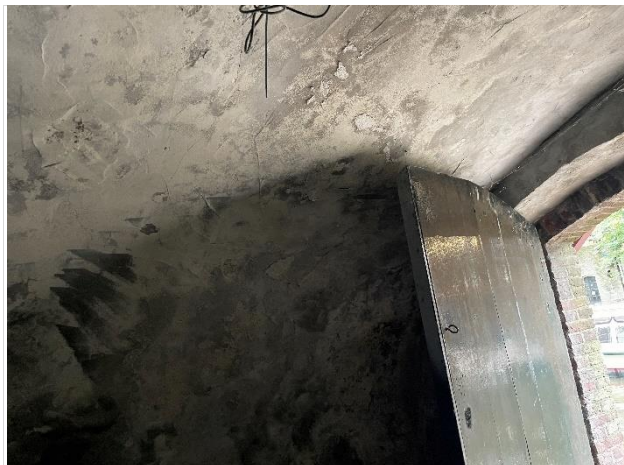
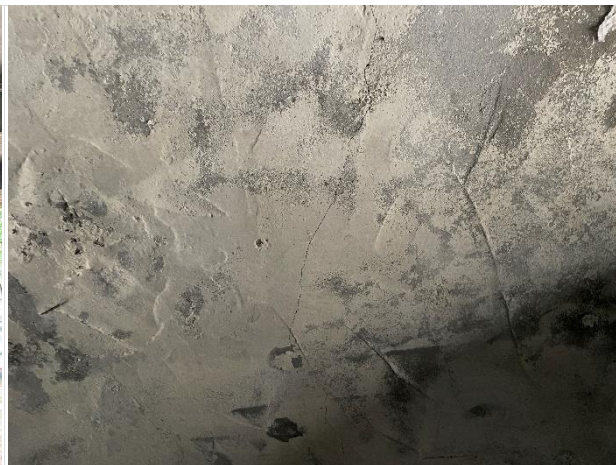
Er is in de toog en wanden van de werfkelder scheurvorming waargenomen volgens het type S02A en S02B volgens het 'Schadeboek kelders Utrecht d.d. 07-06-2024'. De gebreken staan beschreven in de rapportage en verbeeld in de schadebeeldtekeningen. Doordat de uitgevoerde herstelwerkzaamheden aan de walmuur positief kunnen bijdragen aan de aanwezige constructieve gebreken, adviseren wij de scheurvorming te monitoren.

Scheurvorming in toog zichtbaar

Uitvergroting vorige foto

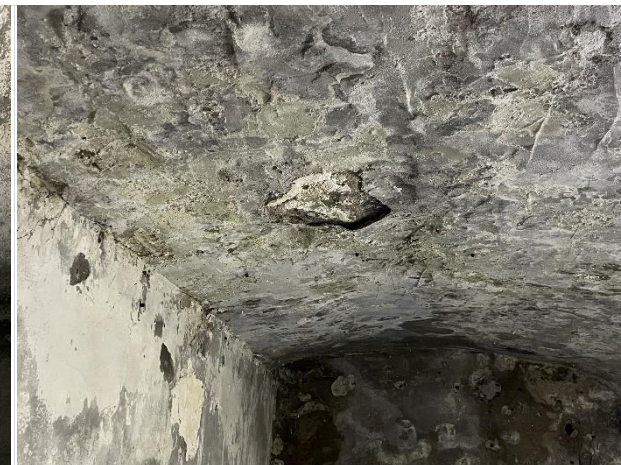
112 ^E -IV	M	Pleisterwerk, toog en wand	Diverse pleisterlagen zichtbaar in materiaal en afwerking. Vochtschade, zoutuitbloei en loskomende schollen	Rekening houden met kopiëren pleisterwerk en nieuw aanbrengen nadat de oorzaak is weggenomen. Het actief ventileren van de ruimte kan schade in de toekomst voorkomen.	45	M2	40.40	3c
112 ^E -IV		Waterdichte laag (buitenzijde toog)	Niet zichtbaar	Geen herstel opgenomen

Pleisterwerk komt in schollen los

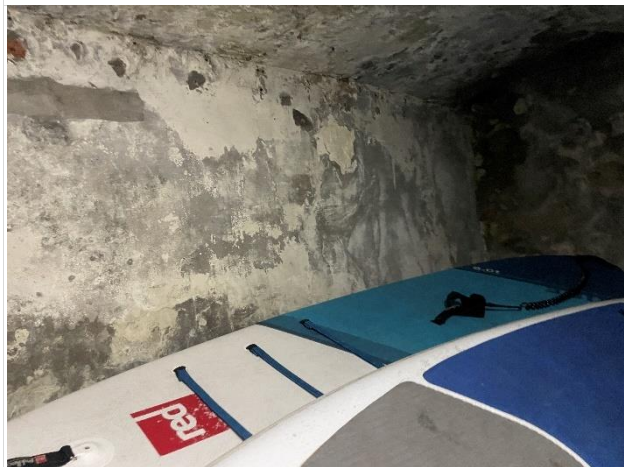
In wanden veel verontreinigingen van oude bevestigingspunten

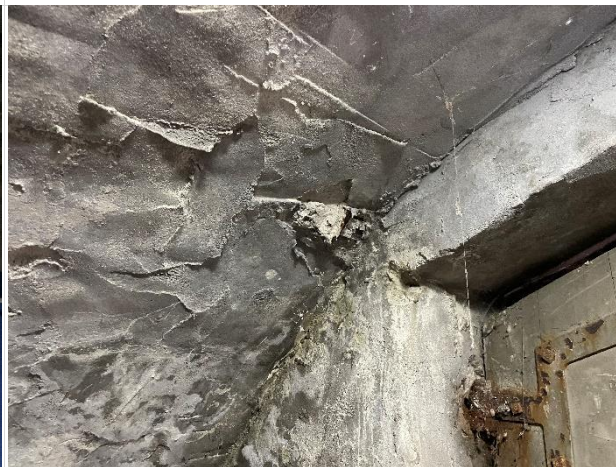
Rondom verankeringen pleisterwerk aangesmeerd

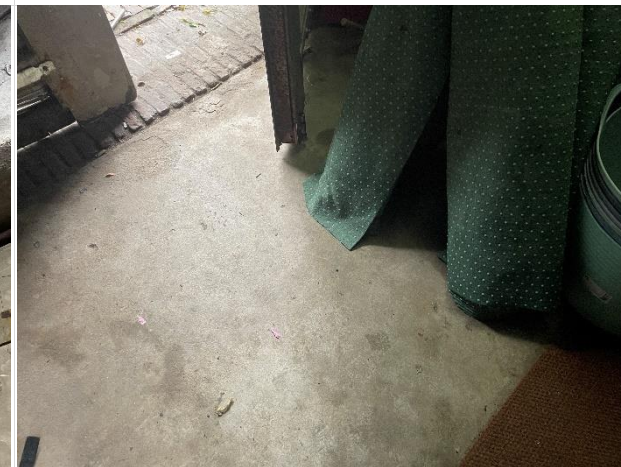
Dekvloer voorzien van tapijt (ca 80%)
