Herstelplan werfkelders  
Oudegracht aan de Werf 112 - G - H - L  
Utrecht

Stadsingenieurs  
Stadsbedrijven  
Wervenprogramma  
Versie 3.0 – 9 Oktober 2023

Status: Definitief  
Versie 1.0  
23/10/2024  
Versie 1.1  
10/02/2025  
Versie 1.2  
10/04/2025  
Versie 1.3  
06/06/2025

Architectenkantoor TPDS  
L. Koenders

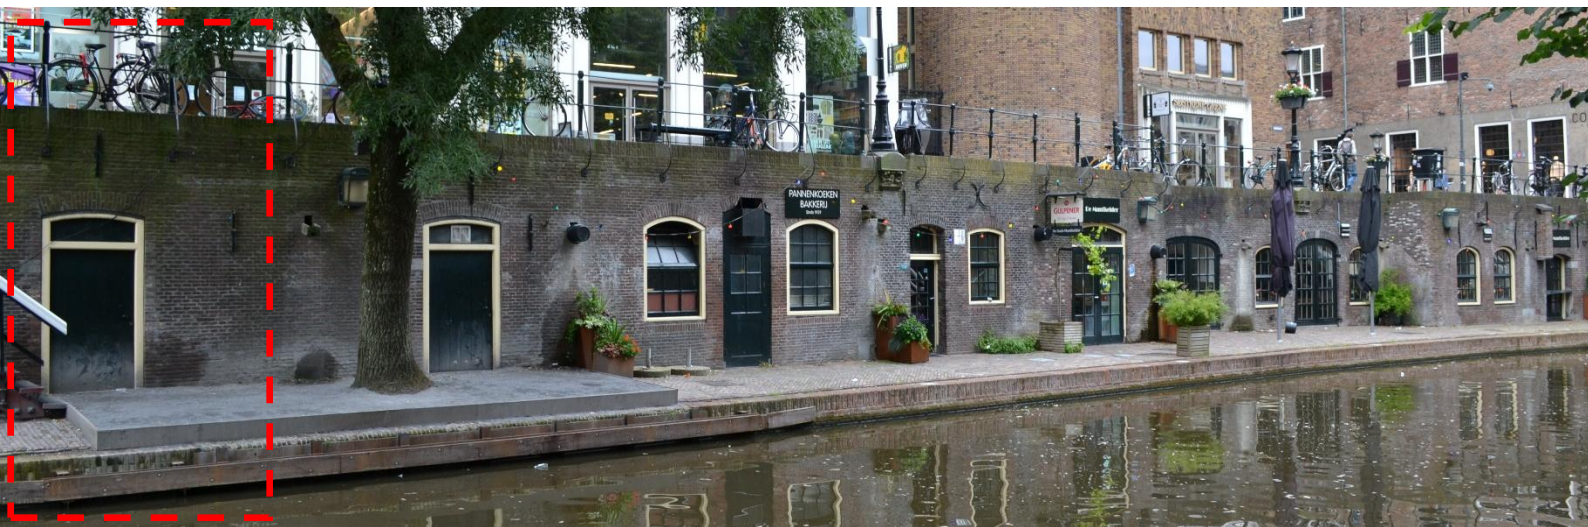
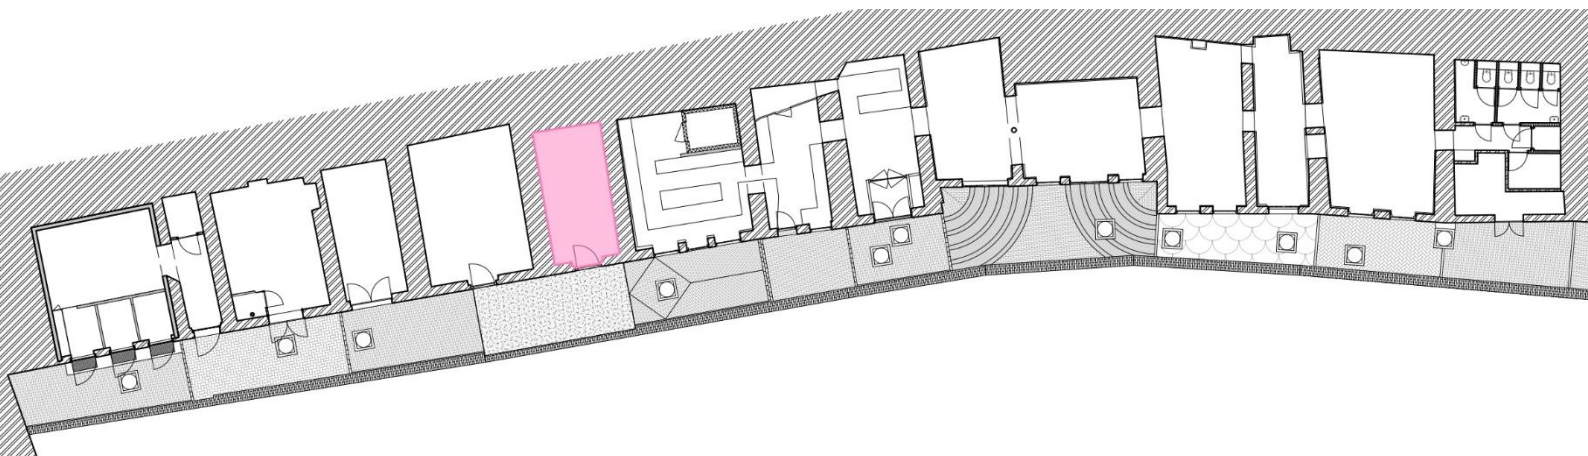
112-G

- Het metselwerk is vervuild, er is zout uitbloei en algvorming zichtbaar.
- Het metselwerk boven de opening verzakt doordat het kozijn in het verleden is aangepast. Het kalf is daarbij verwijderd. Achtergebleven ijzeren onderdelen veroorzaken schade aan het metselwerk.
- Het voegwerk hecht plaatselijk niet aan de omliggende bakstenen, en is plaatselijk uitgesleten ook ter plaatse van de metselwerk afdekker. Ter plaatse van het inboetwerk is het voegwerk te ondiep aangebracht.
- De metselwerk afdekker heeft plaatselijk wat mos begroeiing.
- Er staat zichtbaar spanning op de muurankers (3). Aan de binnenzijde is zichtbaar dat corrosie van het anker schade aan het metselwerk en het pleisterwerk veroorzaakt.
- Het pleisterwerk aan de binnenzijde is volledig verzand en afgevalen.

- Het houten kozijn en deur liggen onder het maaiveld omdat dit ter plaatse van de boom verhoogd is. Daardoor is de vochtbelasting aan de onderzijde van het kozijn hoog, wat zichtbaar is in de vervuiling.
- De duimen van het scharnier roesten op.
- Er is corrosie ter plaatse van de bevestigingen van het beslag.

- In de rechterwand is scheurvorming aanwezig (scheurtype S02A). Langs de rechterzijde splitst de scheur en lopen er twee scheuren via de toog naar de linkerzijde. Beiden scheuren wijken van 0,5cm tot meer dan 2cm. De scheuren zijn water doorlatend en zandvoerend.
- Er is sprake van hoge vochtbelasting. Er zijn veel schimmels zichtbaar en langs de plint is er sprake van mos begroeiing op en tussen de stenen.
- Vanaf de achterwand is aan beide zijde van de toog scheurvorming zichtbaar (scheurtype S01A), echter niet doorlopend tot de voorzijde.

- Diverse pleisterlagen zijn zichtbaar in materiaal en afwerking. Er is vochtschade, zout uitbloei en er zijn loskomende schollen.

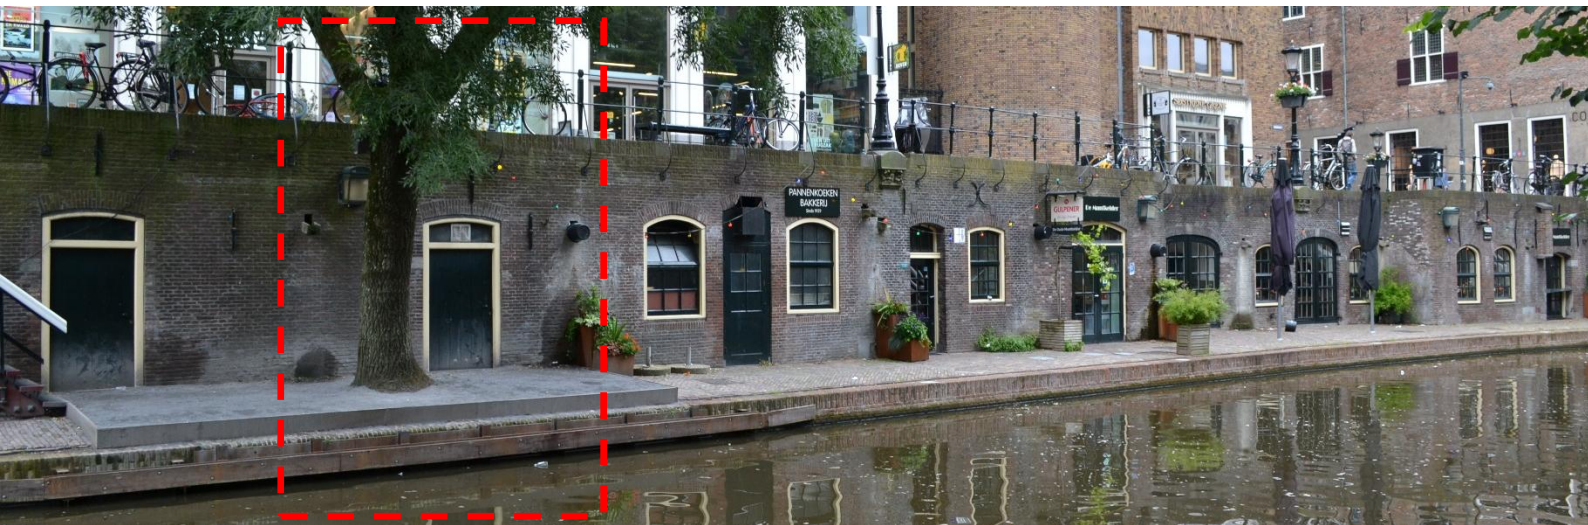
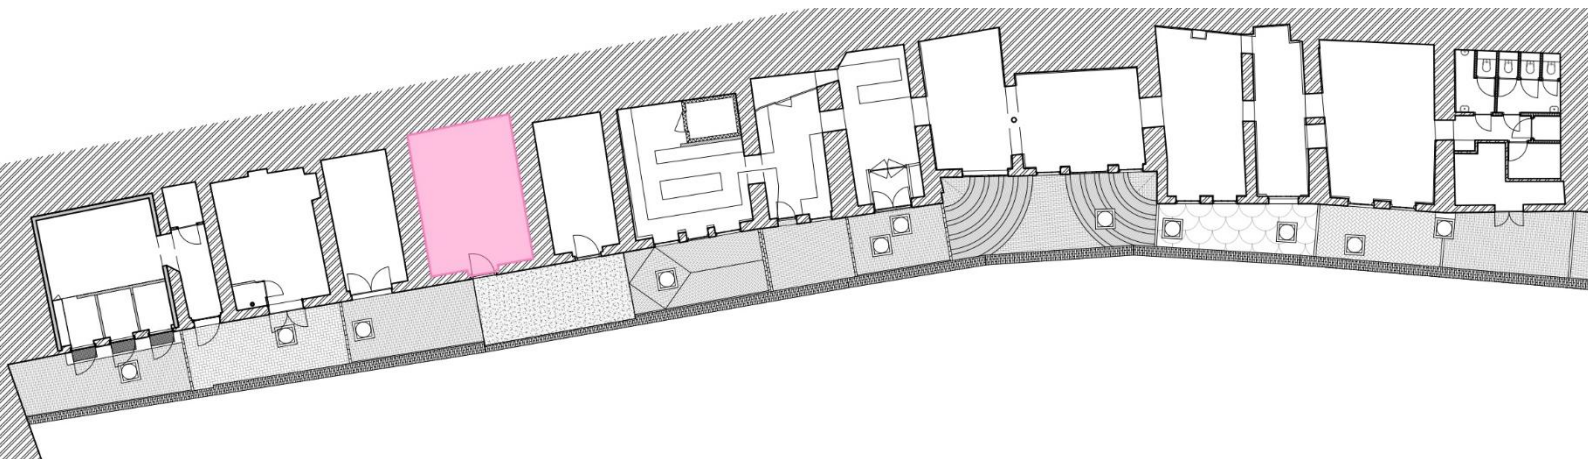
- Het metselwerk is vervuild, er is zout uitbloei en algvorming zichtbaar. Met name ter plaatse van de spuwer.
- Het metselwerk boven de opening verzakt doordat het kozijn in het verleden is aangepast. Het kalf is daarbij verwijderd. Achtergebleven ijzeren onderdelen veroorzaken schade aan het metselwerk.
- Plaatselijk is wat verwerking van het voegwerk, in de metselwerk afdekker is het voegwerk plaatselijk uitgesleten.
- De metselwerk afdekker heeft plaatselijk wat mos begroeiing.
- Aan de binnenzijde is zichtbaar dat corrosie van het anker schade aan het metselwerk en het pleisterwerk veroorzaakt.
- Het pleisterwerk aan de binnenzijde is vochtbelast, en in schollen afgevallen.

- Het houten kozijn en deur liggen onder het maaiveld omdat dit ter plaatse van de boom verhoogd is. Daardoor is de vochtbelasting aan de onderzijde van het kozijn hoog, wat zichtbaar is in de vervuiling.
- De duimen van het scharnier roesten op.
- Er is corrosie ter plaatse van de bevestigingen van het beslag.
- Het is onbekend of de lantaarn nog een functie heeft.

- Er is scheurvorming aanwezig (scheurtype S02A en S03) over de wanden en de toog. Ter plaatse van de toog is de scheur door het pleisterwerk lastig zichtbaar, maar haarscheuren wijzen wel op de aanwezigheid hiervan.
- Er is een verspringing in de toog aanwezig ter plaatse van de scheurvorming.

- Diverse pleisterlagen zijn zichtbaar in materiaal en afwerking. Er is vochtschade, zout uitbloeien en er zijn loskomende schollen.
- Over de cementdekvloer is een tegelvloer gelegd welke loskomt. Hierdoor zijn scheuren zichtbaar in de cementdekvloer.

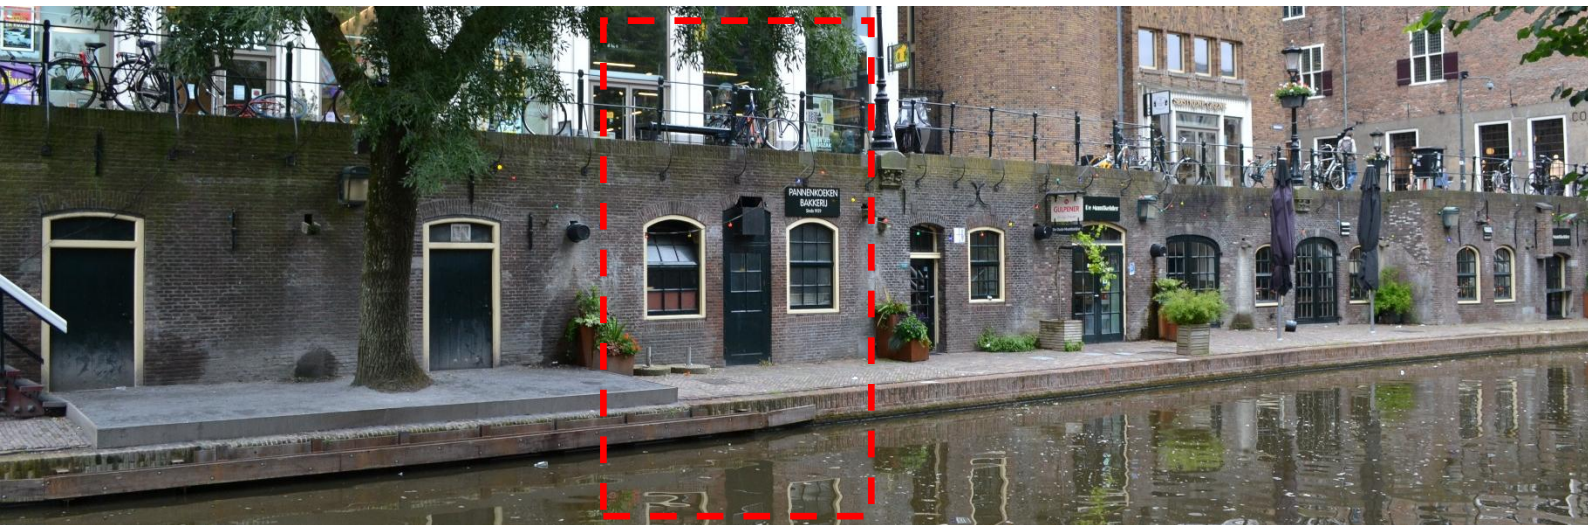
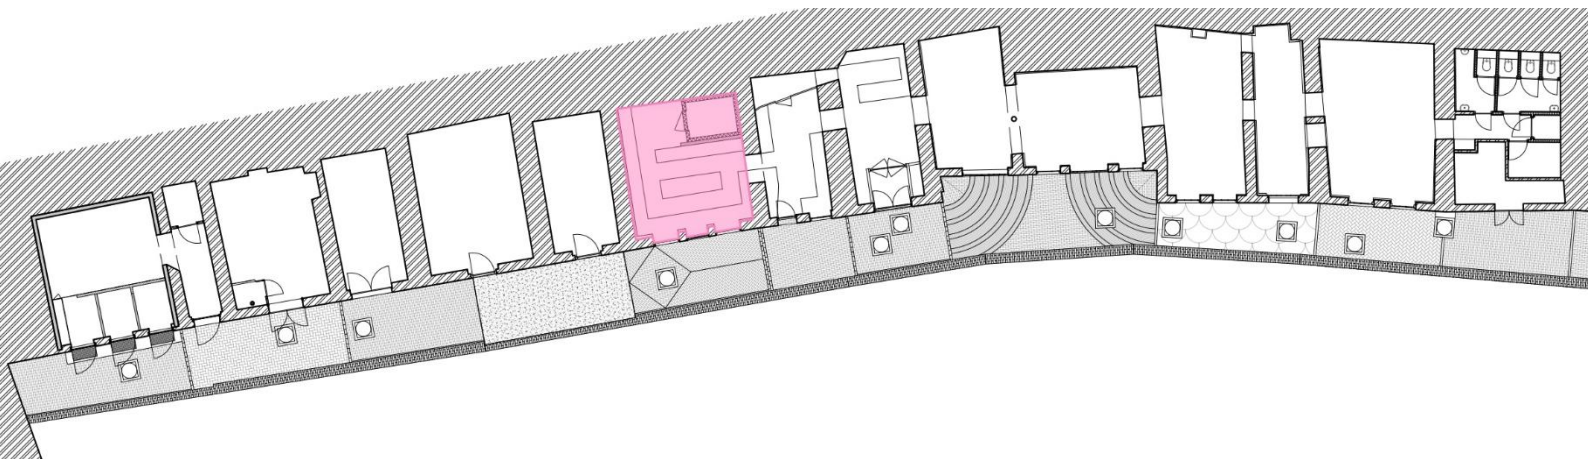
- Eén van de natuursteen blokken is in het verleden hersteld met beton, de hechting hiervan is onvoldoende dus de reparatie komt los.
- De spuwers vertonen veel kalkuitslag, ze blijven lang vochtig.
- De duimstenen zijn in matige staat. De bovenste steen is gescheurd, mogelijk door de werking van de twee muurdelen waar het blok tussen staat. Beiden blokken zijn aangetast door corrosie van de duim.

- In de dagkanten van het kozijn zit tegelwerk wat door de aanwezigheid van keukenapparatuur lastig te inspecteren is. Er ontbreken een aantal tegels.
- Bij twee van de drie ramen is achterzetbeglazing aanwezig. Diverse scharnieren zijn gecorrodeerd en veroorzaken schade aan het houtwerk.
- Het schilderwerk aan de buitenzijde is in redelijke staat, er zitten diverse barsten in het schilderwerk. Aan de binnenzijde is door de achterzetbeglazing en vervuiling e.e.a. lastig te inspecteren, het lijkt in matige staat.
- De duimen roesten op, dit veroorzaakt schade aan het natuursteen.

- Vanwege het tegelwerk en het verlaagde plafond is het niet mogelijk de wanden en de toog te inspecteren. Boven de koelcel is zichtbaar dat de toog bepleisterd is. Hier is zout uitbloei, vochtbelasting en schimmel zichtbaar. Vermoedelijk is dit achter het plafond ook aanwezig.

- Vanwege het vloertegelwerk is de vloer niet te inspecteren. De hechting van de vloertegels is goed. Er zijn enkele mechanische schades.
- Het wandtegelwerk klinkt hol en langs de zijkant zijn scheuren zichtbaar.

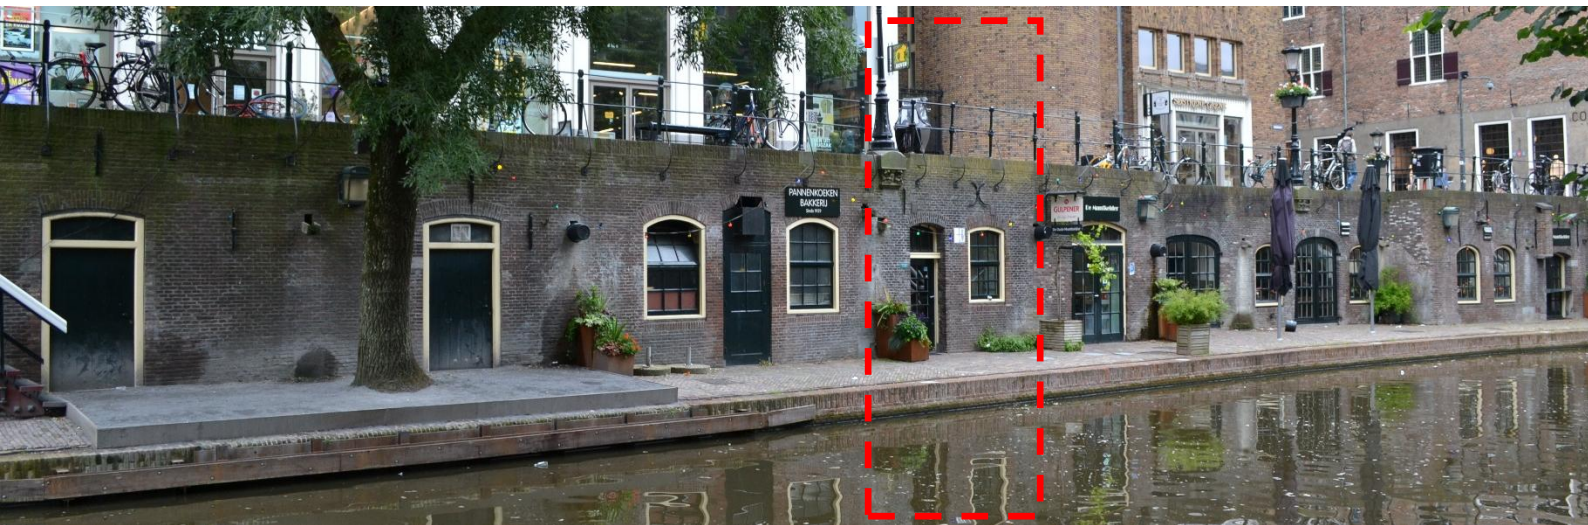
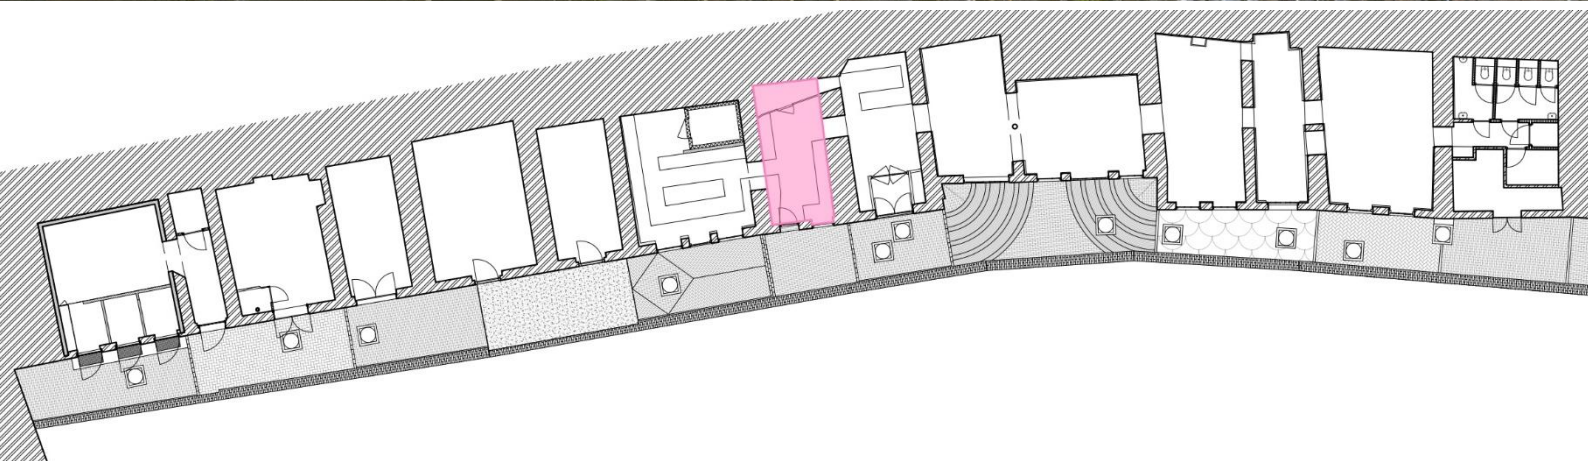
- Het metselwerk is vervuild, er is zout uitbloei en algvorming zichtbaar. Met name ter plaatse van de spuwer.
- Er is schade aan het metselwerk ter plaatse van de rollaag boven de deur, veroorzaakt door corrosie van de aanwezige traliewerken. In de dagkant is lichte scheurvorming zichtbaar.
- Er is plaatselijk verwerking van het voegwerk, in de afdekker is het voegwerk plaatselijk uitgesleten. Ook is er in de afdekker sprake van wat mosbegroeiing.
- Er staat veel spanning op het muuranker (x-anker). De onderzijde komt helemaal los van het gevelwerk, aan de binnenzijde is het anker niet zichtbaar.
- Het tegelwerk aan de binnenzijde van de werfmuur is verouderd en rommelig aangebracht.
- Aan de binnenzijde van de werfmuur boven het kozijn is pleisterwerk aangebracht, dit is vochtbelast en bevat afgevallen schollen.

- De spuwer vertoont veel mos en algengroei maar is verder in goede staat.
- Het natuursteen in de afdekker vertoont plaatselijk wat scheurvorming.
- Er is slijtage in de onderdorpel van de deur door gebruik.

- Gipsplafond is onvoldoende bevestigd en hangt op een aantal plekken door.

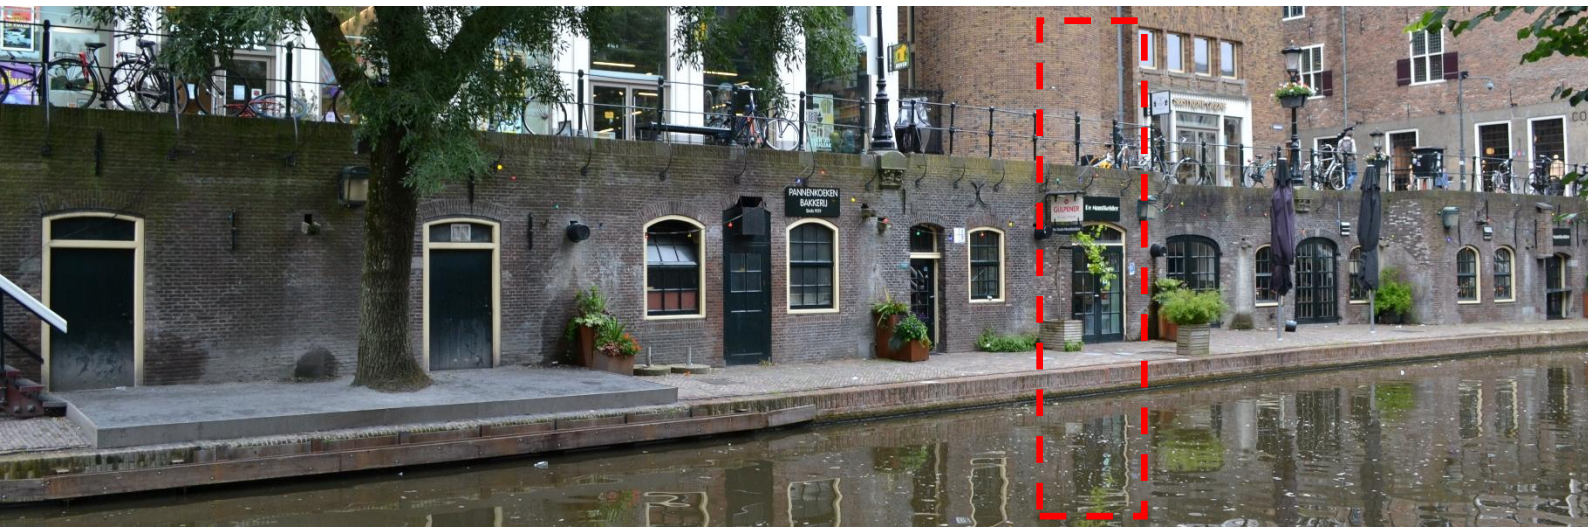
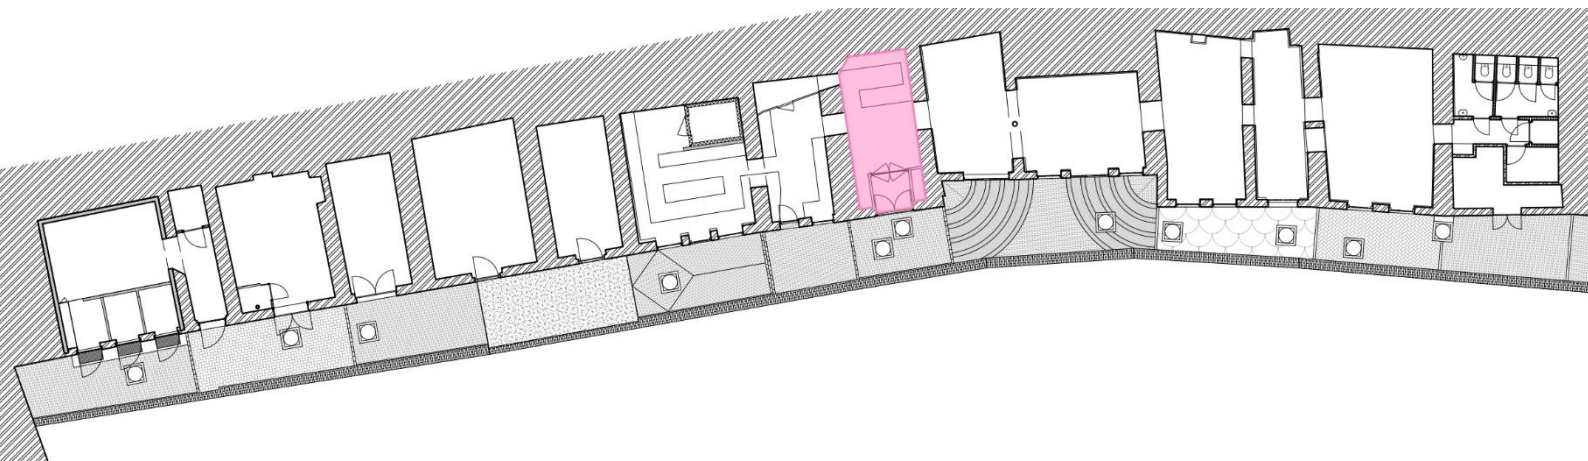
- Het metselwerk is vervuild, er is zout uitbloei en algvorming zichtbaar. Met name ter plaatse van de spuwer.
- Er is plaatselijk verwerking van het voegwerk zichtbaar. In de afdekker is het voegwerk plaatselijk uitgesleten.
- In de afdekker is wat mosbegroeiing zichtbaar.
- De binnenzijde van de werfmuur is door betimmering grotendeels niet te inspecteren. Het zichtbare deel vertoont pleisterwerk in matige staat, is vochtbelast en bevat afgevalen schollen.
- De lantaarn aan de gevel vertoont wat corrosie.

- De spuwer vertoont veel mos en algengroei maar is verder in goede staat.
- Een natuursteen blok in de afdekker is doorgescheurd.

- Het schilderwerk is in redelijke staat. Er is wat scheurvorming ter plaatse van de naden, en er is sprake van glansverlies.

- Door het recente sauswerk van het gewelf is scheurvorming lastig te zien.
- Er zijn haarscheuren aanwezig (scheurtype S01A) over de wanden en toog van voor tot achterzijde.
- Tot circa 1,4 meter hoogte is een houten lambrisering aanwezig. Hierachter kan niet worden geïnspecteerd.
- In de achterwand is een scheur zichtbaar aan de zijkant (scheurtype S06). De aanwezig bar maakt de inspectie lastig.

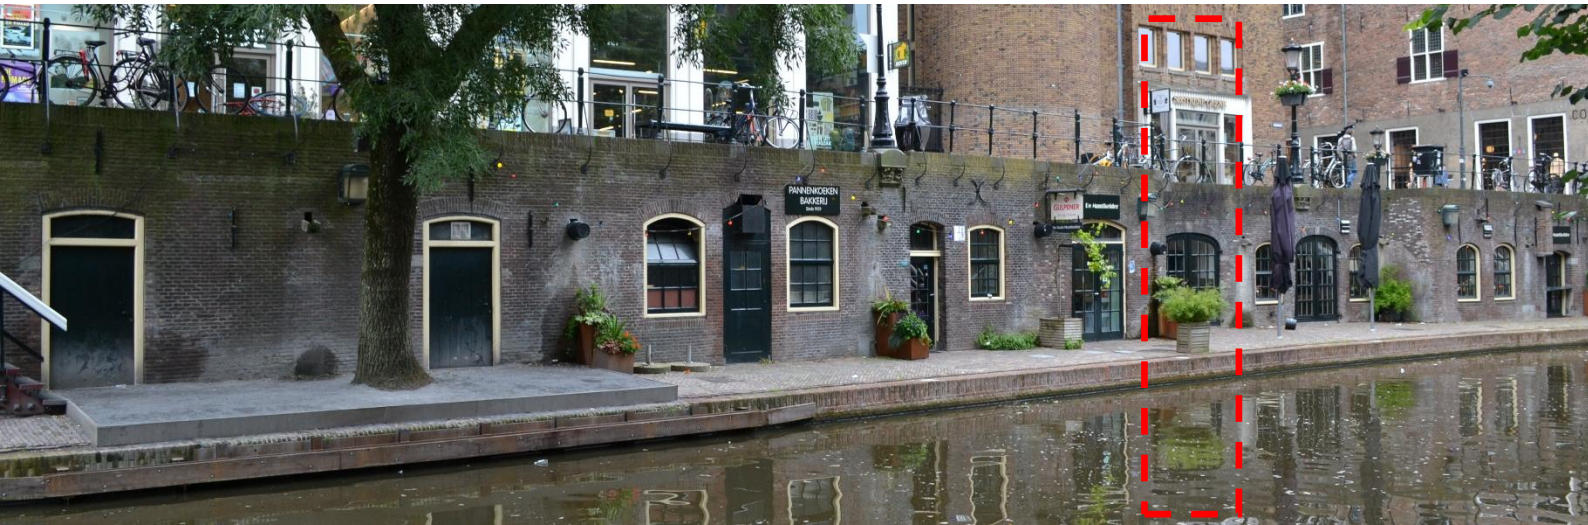
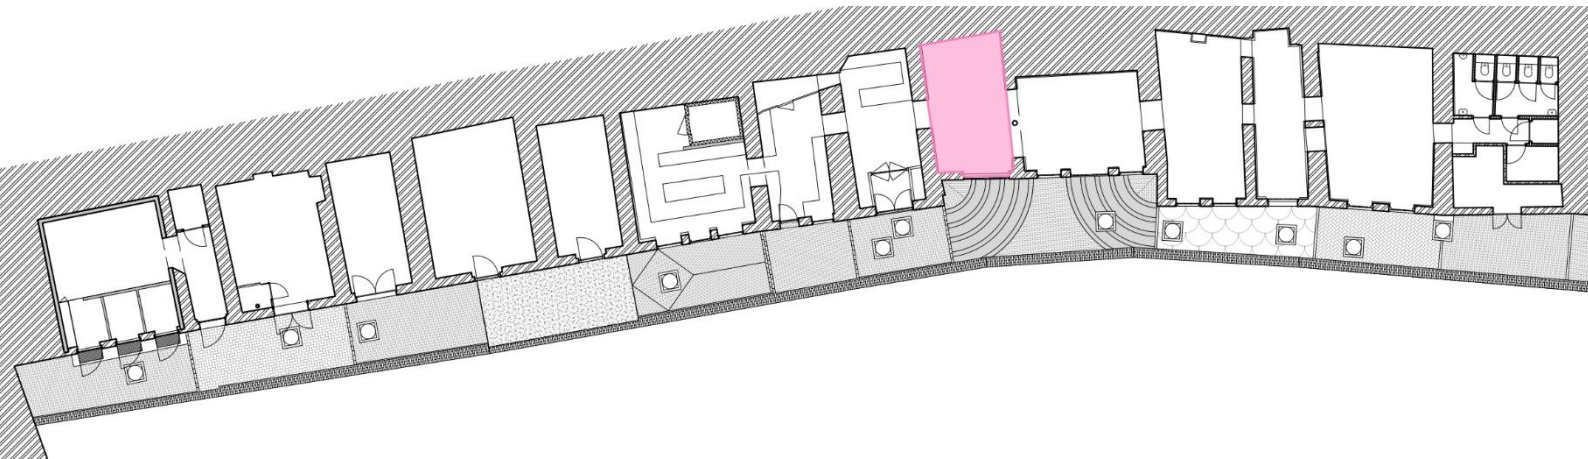
- Het metselwerk is vervuild, er is zout uitbloei en algvorming zichtbaar. Met name ter plaatse van de spuwer.
- Er is plaatselijk verwerking van het voegwerk zichtbaar. In de afdekker is het voegwerk plaatselijk uitgesleten.
- In de afdekker is wat mosbegroeiing zichtbaar.
- Het pleisterwerk aan de binnenzijde van de werfmuur vertoont scheurvorming ter hoogte van het begin van de toog van het kozijn. Er lijkt sprake te zijn van een zware belasting op de werfmuur.

- Het houten kozijn en de deuren zijn in matige tot redelijke staat. Door de openstaande verbinding met het metselwerk aan de bovenzijde van de deuren kan vocht makkelijk naar binnen dringen. Ter plaatse van de gehengen is wat corrosie.

- Door het recente sauswerk van het gewelf is scheurvorming lastig te zien.
- Er zijn haarscheuren aanwezig (scheurtype S01A) vanaf de voorzijde tot de achterwand over de wanden en de toog.
- In de binnenwand is scheurvorming aanwezig (scheurtype S06)
- Er zitten enkele haarscheuren in het pleisterwerk. De gemeente heeft dit in het voorjaar van 2024 gesausd wat een vertekend beeld kan geven.

- Over de cementdekvloer is een tegelvloer gelegd, de onderliggende vloer is niet te inspecteren.
- Er is wat mechanische schade in de houten lambrisering.

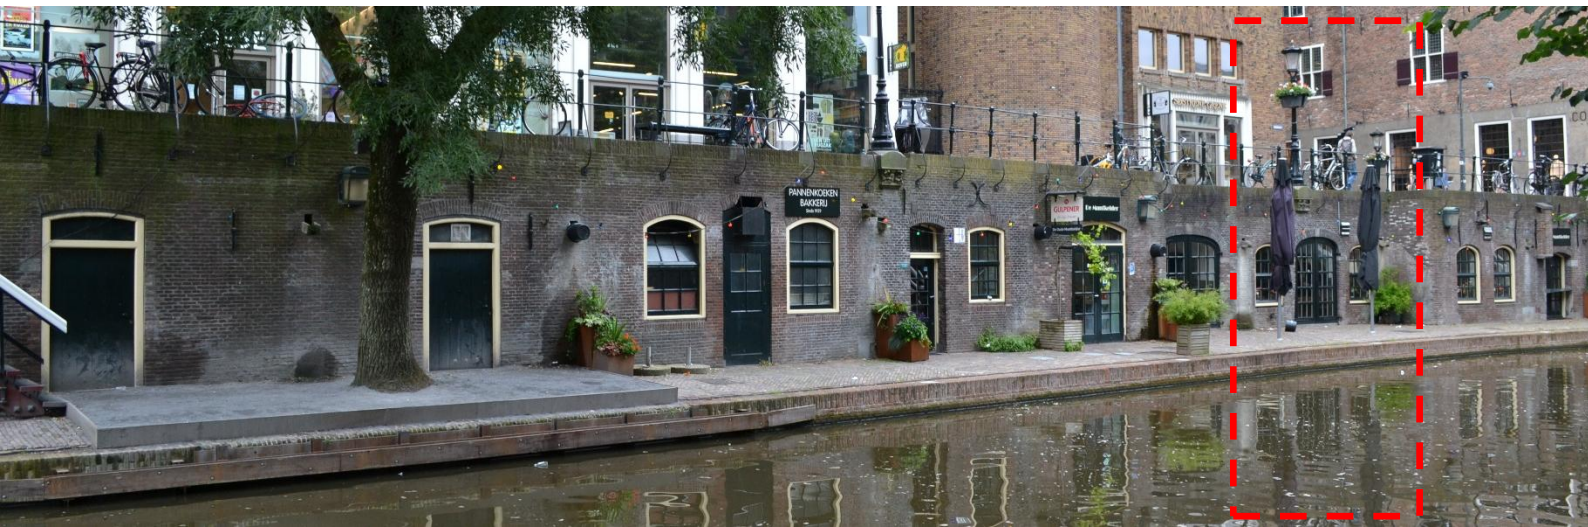
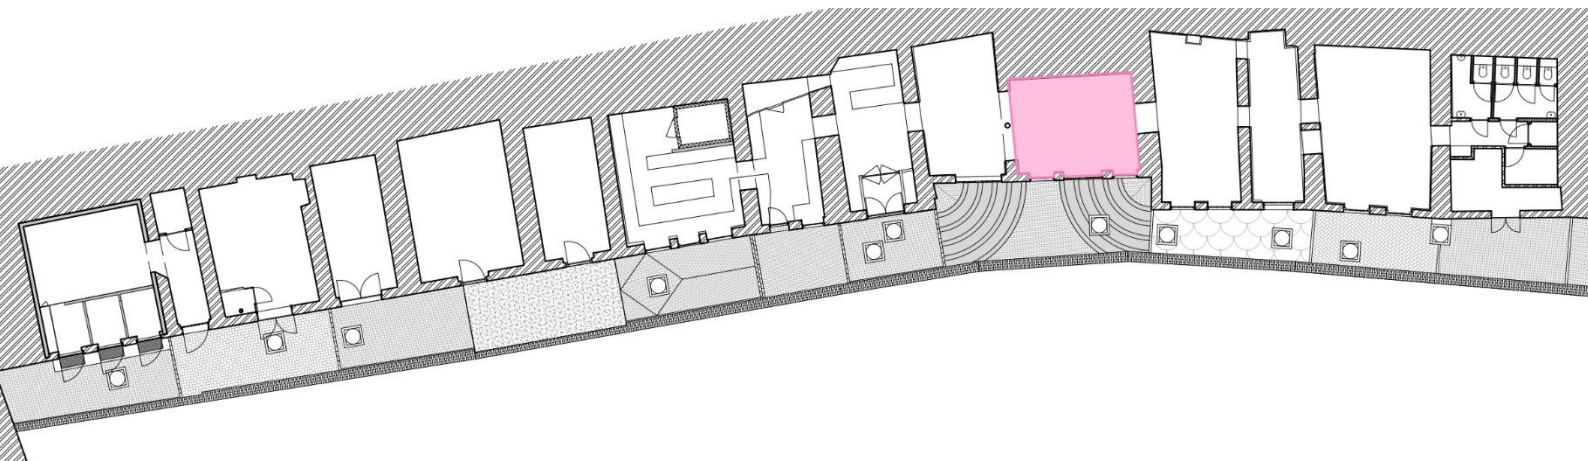
- Onder het raamkozijn zit een oude afvoer van een gaskachel die niet meer in gebruik is.
- De bovenste meter van het metselwerk wijkt naar voren/staat bol. Dit is zichtbaar aan het muuranker en heeft als gevolg scheurvorming van de kozijnen door de belasting hierop.

- Plaatselijk zit verwerking in het voegwerk, en is er een hoge vochtbelasting.
- Het voegwerk in de afdekker is plaatselijk uitgesleten, ook is er sprake van wat mosbegroeiing.

- Er staat veel spanning op het muuranker, de onderzijde komt volledig los van het gevelwerk. Aan de binnenzijde is het anker niet te zien.
- Het pleisterwerk aan de binnenzijde van de werfmuur vertoont scheurvorming ter hoogte van het begin van de toog van het kozijn. Er lijkt sprake te zijn van een zware belasting op de werfmuur.

- De spuer vertoont veel mos en algengroei maar is verder in goede staat.
- Er zit een scheur in de onderdorpel, er is sprake van slijtage.

- Het houten kozijn en de deuren zijn in matige tot redelijke staat. Door de openstaande verbinding met het metselwerk aan de bovenzijde van de deuren kan vocht makkelijk naar binnen dringen. Ter plaatse van de gehengen is wat corrosie.
- De duimen roesten op.
- Het schilderwerk is in redelijke staat.

- Door het recente sauswerk van het gewelf is scheurvorming lastig te zien.
- Er zijn haarscheuren aanwezig (scheurtype S01A), vanaf de voorzijde tot de achterwand
- Door onthechting van het sauswerk zijn haarscheuren zichtbaar (scheurtype S01A) over de wanden en de toog van voor tot achterzijde van de kelder.
- Ook zijn er scheuren dwars over de wand en toog aanwezig (scheurtype S02A).
- Zichtbaar is dat er scheurvorming aanwezig is (scheurtype S06).

- Over de cementdekvloer is een tegelvloer gelegd, de onderliggende vloer is niet te inspecteren.
- Er is wat mechanische schade in de houten lambrisering.
- Het pleisterwerk bevat enkele haarscheuren

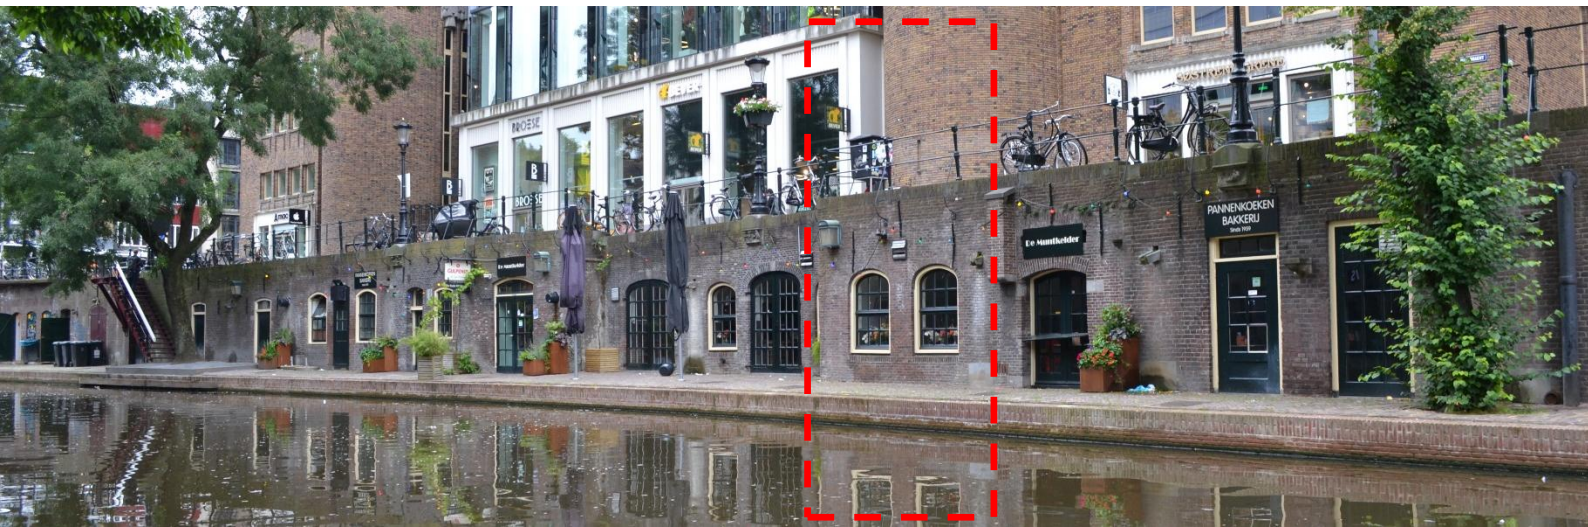
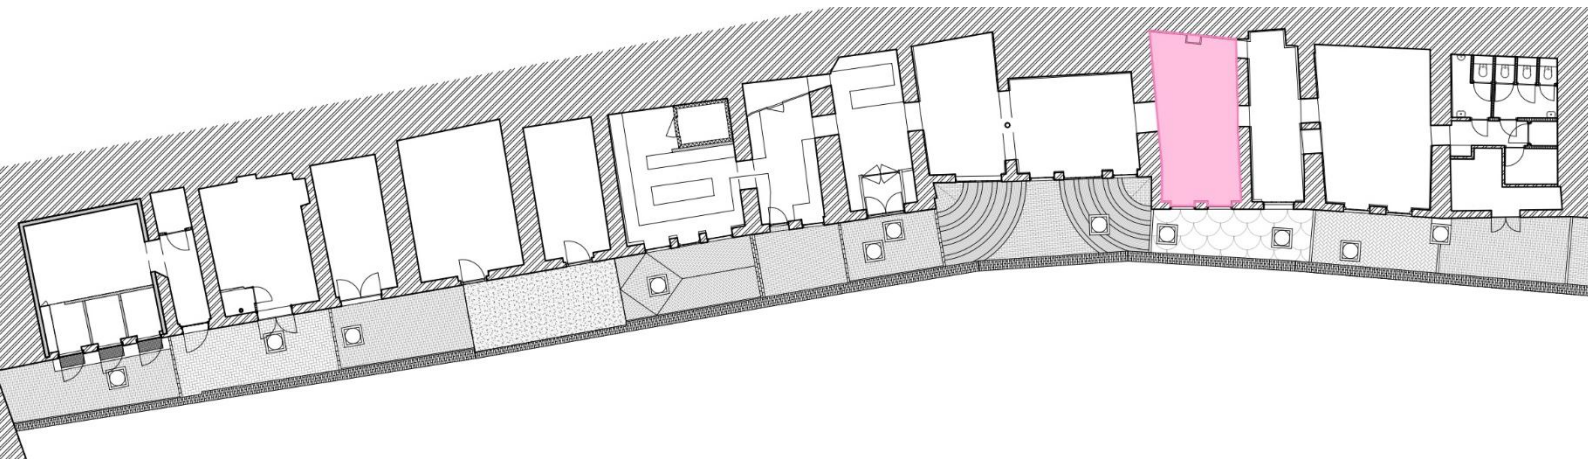
- Het metselwerk is vervuild, er is zout uitbloei en algvorming zichtbaar. Met name ter plaatse van de spuwer.
- Er is lichte scheurvorming zichtbaar vanaf de onderzijde van het raamkozijn tot de uitpandige hoek.
- Er is plaatselijk wat ververing van het voegwerk, er zijn foutieve herstellingen zichtbaar met gebruik van te harde cementvoeg.
- Op de metselwerk afdekker is wat mosbegroeiing aanwezig, en er is plaatselijk wat voegwerk uitgesleten.
- Er staat veel spanning op de muurankers, bij twee van de ankers is het zichtbaar dat de onderzijde volledig loskomt van het gevelwerk, mogelijk door te zware belasting.
- Het pleisterwerk aan de binnenzijde van de werfmuur vertoont scheurvorming ter hoogte van het begin van de toog van het kozijn.
- De lantaarn aan de gevel vertoont corrosie.

- Een van de natuurstenen blokken in de afdekker vertoont scheurvorming.

- Door het recente sauswerk van het gewelf is scheurvorming lastig te zien.
- Er zijn haarscheuren zichtbaar (scheurtype S01A) over de wanden en de toog van voor tot achterzijde.
- Er zijn scheuren zichtbaar dwars over de wand en toog (scheurtype S02A en S02B).

- Over de cementdekvloer is een tegelvloer gelegd, de onderliggende vloer is niet te inspecteren.
- Er is wat mechanische schade in de houten lambrisering.
- Het pleisterwerk bevat enkele haarscheuren.
- Naast de doorgang naar kelder 112-L5 onthecht het schilderwerk en het onderliggende pleisterwerk. De ondergrond is verzand.

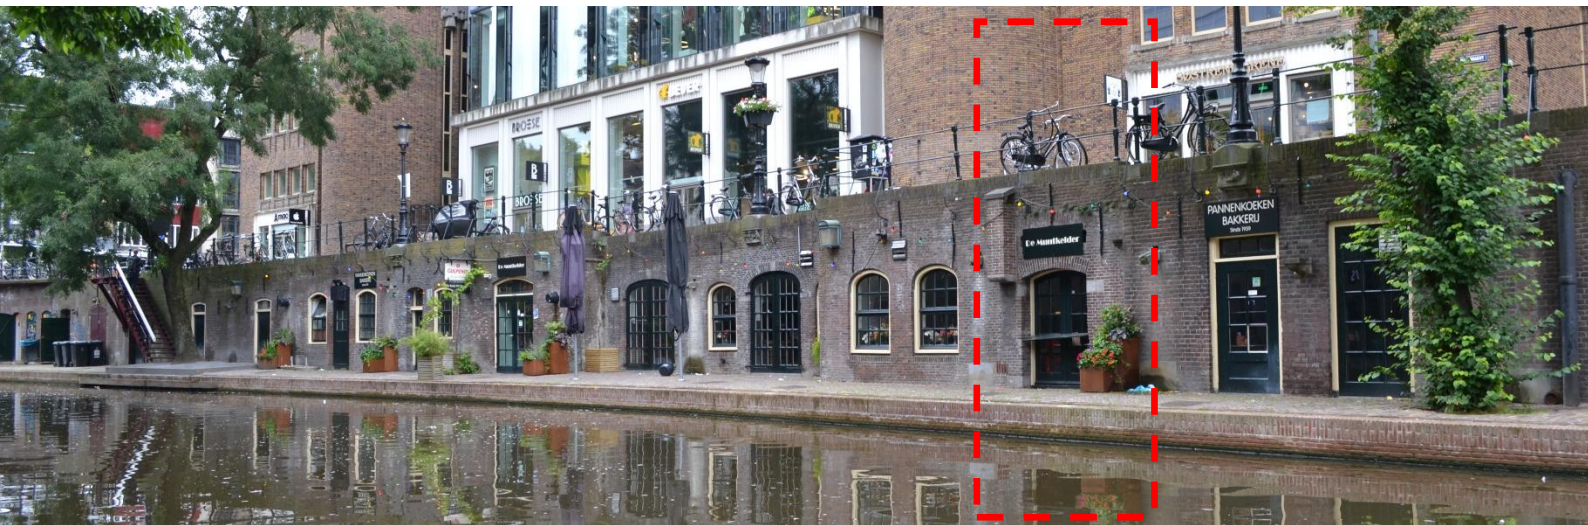
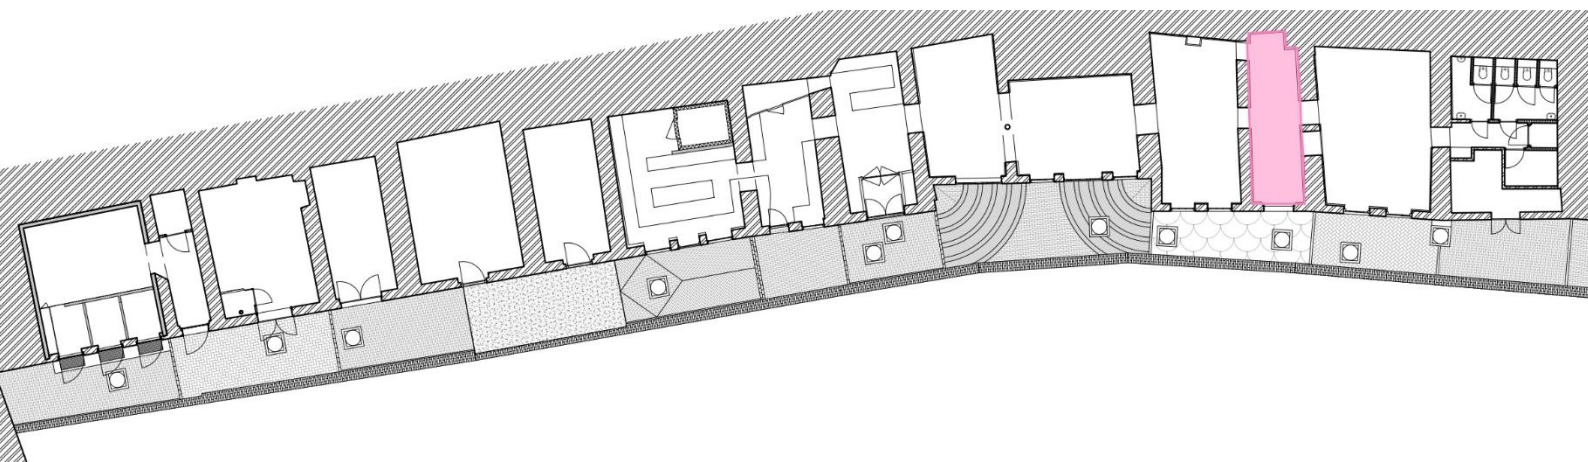
- Het metselwerk is vervuild, er is zout uitbloei en algvorming zichtbaar. Met name ter plaatse van de spuwer.
- De bovenste meter van het metselwerk wijkt naar voren / staat bol. Dit is ook zichtbaar aan het muuranker en heeft, door de belasting hierop, scheurvorming van de kozijnen tot gevolg.
- Er is plaatselijk verwerking van het voegwerk, en een hoge vochtbelasting van het voegwerk. Als gevolg hiervan is er plantengroei in de voegen aanwezig.

- De natuurstenen ondersteuner van de schoorsteen afdekker is horizontaal doorgescheurd.
- De natuurstenen duimsteen is aangetast door vocht.

- Door het recente sauswerk van het gewelf is scheurvorming lastig te zien.
- Door onthechting van het sauswerk zijn haarscheuren zichtbaar (scheurtype S01A) over de wanden en de toog van voor tot achterzijde van de kelders.
- Ook zijn er scheuren dwars over de wand en toog aanwezig (S02A). Zichtbaar is dat deze scheur via de doorgang doorloopt vanuit naastliggende kelder 112-L8.
- De achterwand is afgetimmerd en lastig te inspecteren. Door een luik is door vocht aangetast pleisterwerk zichtbaar.

- Over de cementdekvloer is een tegelvloer gelegd, de onderliggende vloer is niet te inspecteren.
- Er is wat mechanische schade in de houten lambrisering.
- Het pleisterwerk bevat enkele haarscheuren, plaatselijk zijn er blazen zichtbaar en klinkt het pleisterwerk hol.

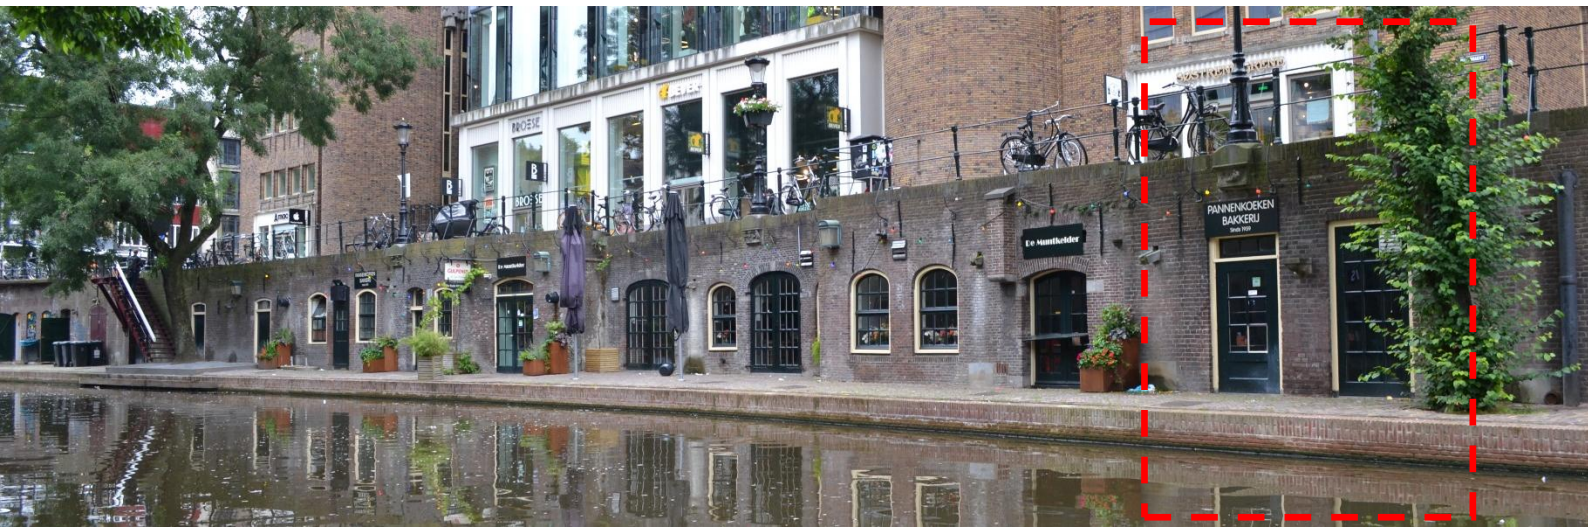
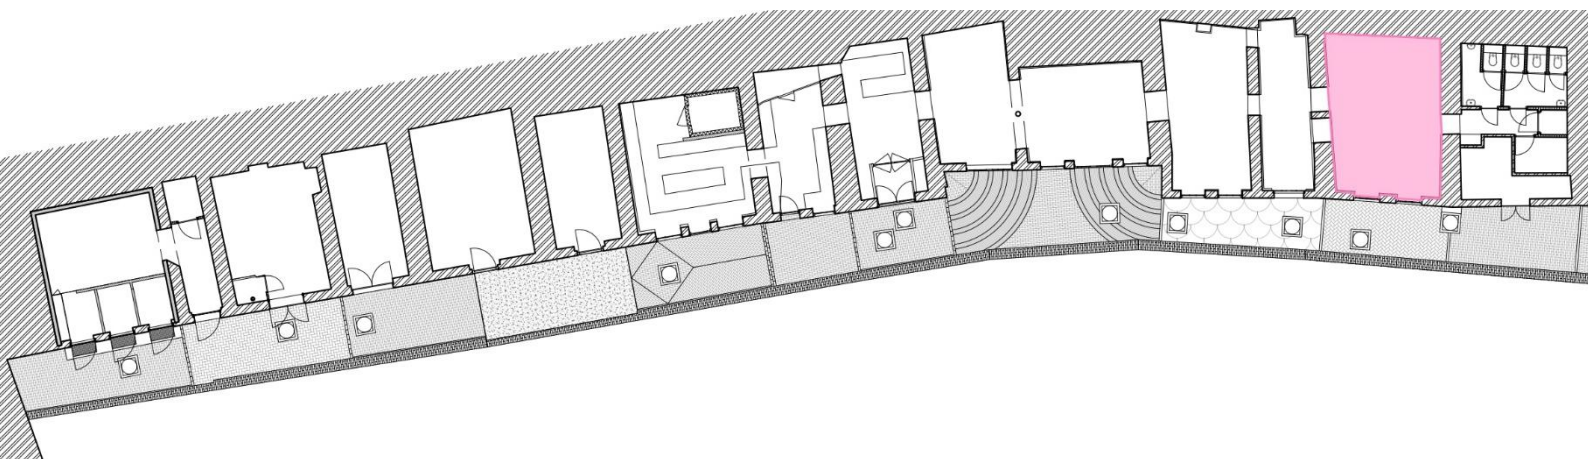
- Het metselwerk is vervuild, er is zout uitbloei en algvorming zichtbaar. Met name ter plaatse van de spuwer.
- Diverse stenen vertonen beschadigingen, met name rondom de buitenwandopeningen. Plaatselijk zijn schollen van de stenen af. Vermoedelijk veroorzaakt door vorstschade. In het verleden is het voegwerk hersteld in een erg harde cementvoeg, wat schade aan de baksteen veroorzaakt.

- Er is plaatselijk verwerking van het voegwerk zichtbaar, met name rond de spuwer en op het maaiveld. Op diverse plekken zijn eerdere herstellingen zichtbaar in een erg harde cementvoeg. Zichtbaar is dat deze voeg te ondiep is aangebracht en weer loskomt. Ook is er vorstschade zichtbaar aan de bakstenen, doordat het te harde voegwerk het water niet meer doorlaat.

- Op de metselwerk afdekker is mosbegroeiing zichtbaar, en is het voegwerk plaatselijk uitgesleten.
- Er staat veel spanning op de muurankers, het is zichtbaar dat de onderzijde van de ankers volledig los komt van het gevelwerk. Het meest linker anker is aan de binnenzijde zichtbaar en ondanks dat deze recentelijk mee geschilderd is, vertoont deze alweer corrosie.

- Het pleisterwerk aan de binnenzijde van de werfmuur is vochtbelast en heeft afgevalen schollen.

- Door het recente sauserwerk van het gewelf is scheurvorming lastig te zien.
- Door onthechting van het sauserwerk zijn haarscheuren zichtbaar (scheurtype S01A) over de wanden en de toog van voor tot achterzijde van de kelders.
- Er is schade zichtbaar ter plaatse van de werfmuur, die duidt op scheurtype S02B.
- Zichtbaar is dat er scheurvorming aanwezig is (scheurtype S06). Ook is er een scheur zichtbaar tussen de wand en de toog.

- Over de cementdekvloer is een tegelvloer gelegd, de onderliggende vloer is niet te inspecteren. Aan de voorzijde klinkt het tegelwerk hol, en bij de doorgang richting kelder 112-L9 ligt er tegelwerk los. Onderliggende dekvloer verzand.
- Er is wat mechanische schade in de houten lambrisering.
- Het pleisterwerk bevat enkele haarscheuren, plaatselijk zijn er blazen zichtbaar en klinkt het pleisterwerk hol.
