Soort inspectie Nulmeting – eerste inspectie
Inspecteur Mevr. F.R.E. Sonnemans
Datum inspectie 22 juli 2024
Datum rapport juli 2024

Objecttype Werfkelder
Adres Oudegracht aan de werf 112-G
Postcode en plaats 3511 AL Utrecht
Monumentenstatus 356137
Bewoond Nee
Gebruik Opslag
Aantal bouwlagen 1

Oudegracht aan de Werf 112-G betreft een gemetselde werfkelder met een tongewelf. De kelder is in gebruik als opslag van het naast gelegen pannenkoekenrestaurant.

Rapportage Werfkelder

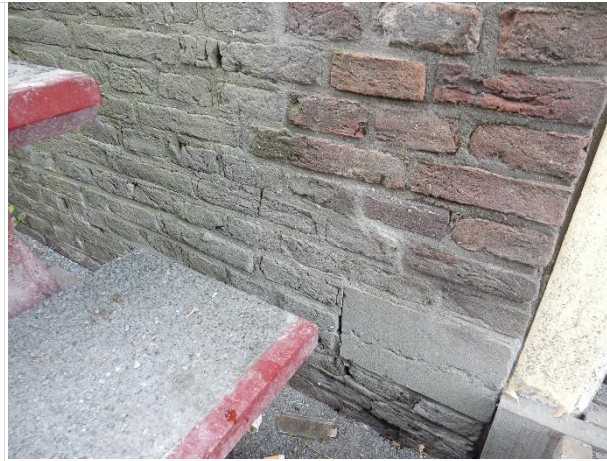
LOCATIE	K	OMSCHRIJVING	GEBREK	ADVIES	HVH	EH	STABU	CAT
112-G-I		Werfmuur						
112-G-I		Fundering, baksteen	Er zijn geen gebreken geconstateerd die kunnen duiden op gebreken in de fundering.	Geen herstel opgenomen.				
112-G-I	R	Metselwerk, baksteen	Vervuild, zoutuitbloei en algenvorming zichtbaar.	Het metselwerk/ de muur licht reinigen	10	M2	22.22	2
112-G-I		Metselwerk, baksteen	Het kozijn is in het verleden aangepast, hierbij is het kalf verwijderd, zichtbaar dat het metselwerk boven de opening is verzakt. Ook wordt er schade aan het metselwerk veroorzaakt door ijzeren onderdelen in het metselwerk	Verwijderen corroderende onderdelen en herstelpost opnemen metsel- en voegwerk	1	Post	22.26	3a
112-G-I	R	Metselwerk, voegwerk (platvol)	Ter plaatse van inboetwerk is zichtbaar dat het voegwerk te ondiep is aangebracht. Diversiteit in toegepast materiaal zichtbaar, voegwerk hecht plaatselijk niet aan omliggende bakstenen.	Partieel kopiëren voegwerk. Uitgaan van 15% vh geheel waarbij ook de loskomende cementgebonden voegen worden vernieuwd.	1,5	M2	22.26	3a

Aantasting metselwerk

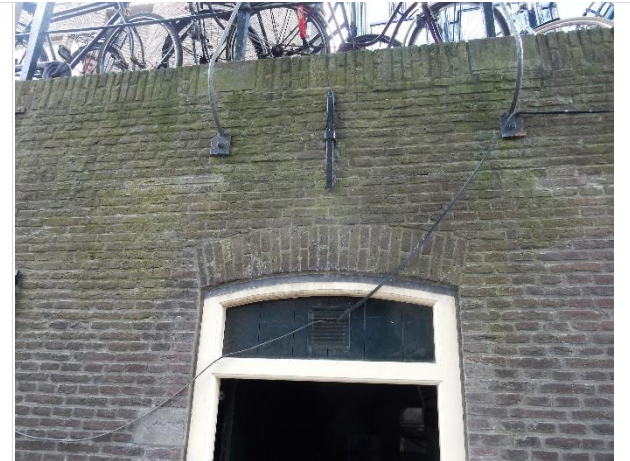
Mosbegroeiing metselwerk

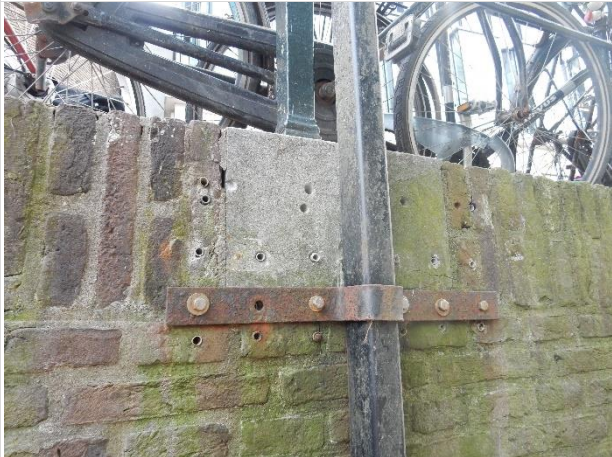
Schade metselwerk en natuursteen door oude bevestigingen

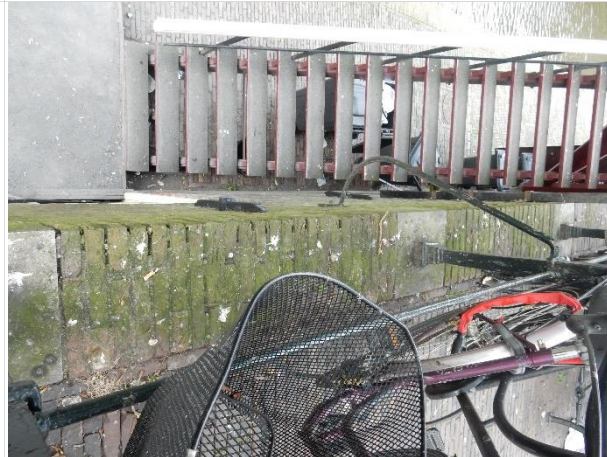
Uitgevallen voegwerk rollaag

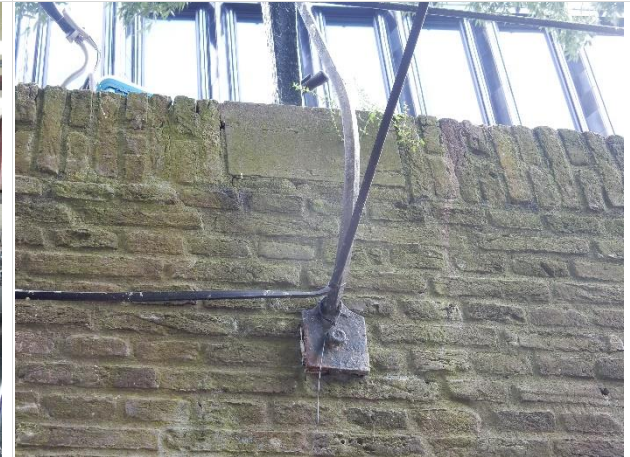
Verwering natuursteen

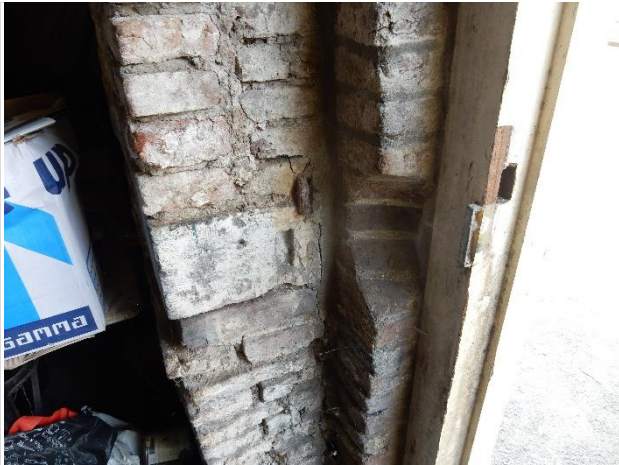
Schade aan metselwerk door corroderend ijzerwerk

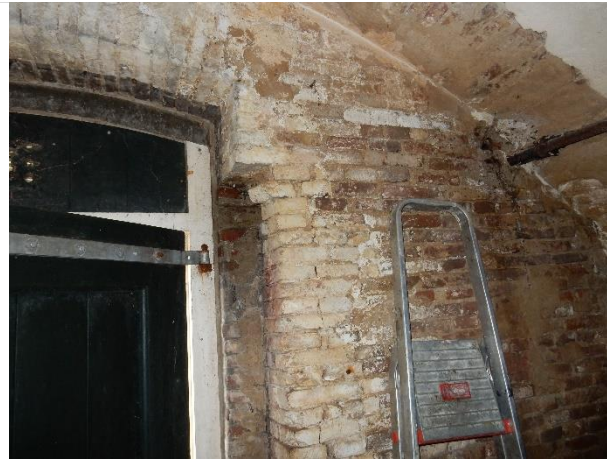
Metselwerk verzakt door aanpassen van de deuropening

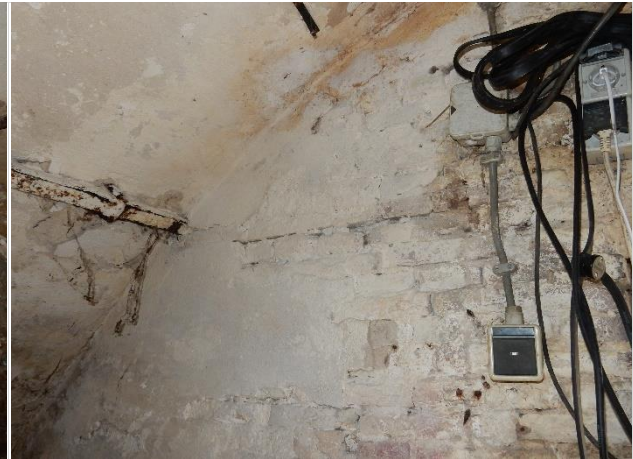
LOCATIE	K	OMSCHRIJVING	GEBREK	ADVIES	HVH	EH	STABU	CAT
112-G-I		Muurankers, ijzer (3 stuks)	Er staat zichtbaar spanning op de muurankers. Aan de binnenzijde is zichtbaar dat corrosie van het anker schade aan het metselwerk en pleisterwerk veroorzaakt.	De veren loshalen en roestvorming verwijderen. Ankers conserveren en terugplaatsen.	2	Post	25.25	2
112-G-I	G	Metselwerk afdekking, baksteen rollaag	Metselwerk rollaag is in een goede staat, er is sprake van wat mosbegroeiing	Geen herstel opgenomen.				
112-G-I	M	Metselwerk afdekking, voegwerk rollaag	Voegwerk plaatselijk uitgesleten.	Partieel kopiëren voegwerk	1	M2	22.26	3a
112-G-I	G	Natuursteen afdekking, element	Natuursteen in goede staat.	Geen herstel opgenomen				
112-G-I	R	Natuursteen, spuw (2 stuks)	Veel mos/alg maar steen in goede staat.	De spuwers en aansluitingen nazien en benodigd herstel uitvoeren	2	Post	35.25	2
112-G-I	S	Pleisterwerk (binnenzijde) werfmuur	Vochtbelast, volledig verzand en afgevallen	Rekening houden met repareren/kopiëren pleisterwerk	6	M2	40.40	3c

Scheur in metselwerk, corrosie anker, pleisterwerk verzand

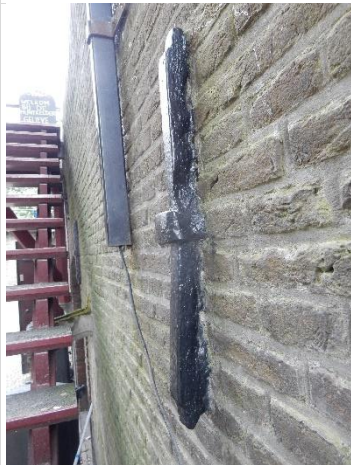
Spanning op muuranker

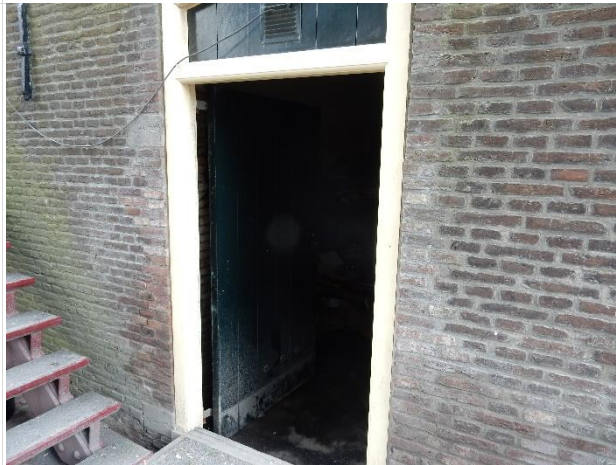
112-G-I	R	Kozijn en deur, hout	Het houten kozijn en deur zijn in redelijk tot goede staat. Omdat de werf ter plaatse van de boom verhoogd is, liggen de onderzijde van de deuren en het kozijn lager. Hierdoor is de belasting door hemelwater hoger, wat zichtbaar is in de vervuiling.	Klein herstel houtwerk opnemen	1	Post	30.25	2
112-G-I	R	Buitenschilderwerk, kozijn met deur (2-zijdig)	Schilderwerk aan de buiten- en binnenzijde is in redelijke staat	Binnen- en buitenschilderwerk uitvoeren	4	M2	46.21	2
112-G-I	M	Duimen, ijzer (2 stuks)	De duimen roesten op, indien dit niet tijdig wordt geconserveerd zal dit schade aan metselwerk en natuursteen tot gevolg hebben	Duimen vrijhakken en schade opnemen, conserverend herstel toepassen	4	Post	43.25	2
112-G-I	M	Gehengen, ijzer (4 stuks)	Gehengen betreffen moderne gegalvaniseerde gehengen. Corrosie ter plaatse van de duimen en bevestigingen	De gehengen vervangen voor smeedijzeren varianten	4	Post	43.25	3c

Deur en kozijn onder niveau grindbak

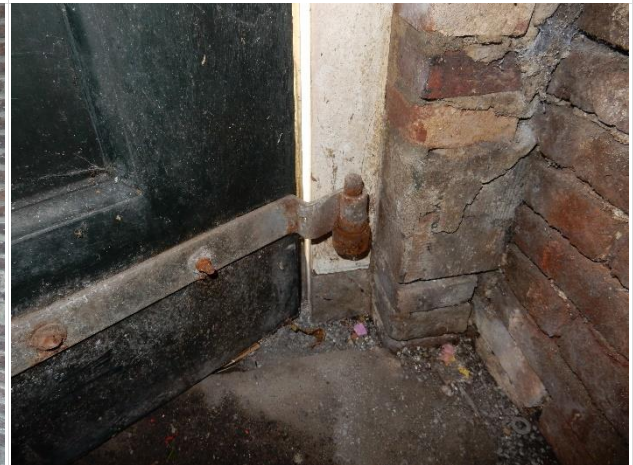
Corrosie duim en bevestigingen gehengen

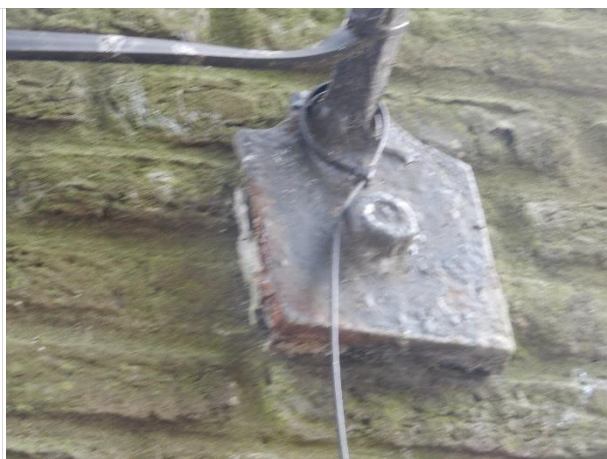
LOCATIE	K	OMSCHRIJVING	GEBREK	ADVIES	HVH	EH	STABU	CAT
112-G-III		Openbare weg						
112-G-III	G	Straatwerk, baksteen	Straatwerk is nieuw en in een goede staat.	Opnemen en herleggen straatwerk	46,9	M2	15.00	3c
112-G-III	G	Grondwerk, zandpakket (ntb)	Geen gebreken.	Uitgraven en terug aanbrengen grondpakket	46,9	M2	12.00	3c
112-G-III	G	Putten (1 stuks)	Buiten beschouwing gelaten	Rekening houden met PM post tijdens herstel	1	PM	15.00	3a
112-G-III		Aansluiting pandgevel	De in de kelder gemetselde achterwand lijkt later ingezet. Het is niet uitgesloten dat de kelder een stuk dieper is dan nu zichtbaar, ook gelet op de afstand tot de pandgevel.	Bij opengraven straatwerk rekening houden met een grotere kelder dan nu in omvang aangegeven (23,8m2/BVO extra!)	1	Excl		
112-G-III	R	Hekwerk op werfmuur, ijzer	Schilderwerk bladdert af, plaatselijk beginnende corrosie zichtbaar	Hekwerk conserveren	1	Post	46.21	2

Corrosie hekwerk

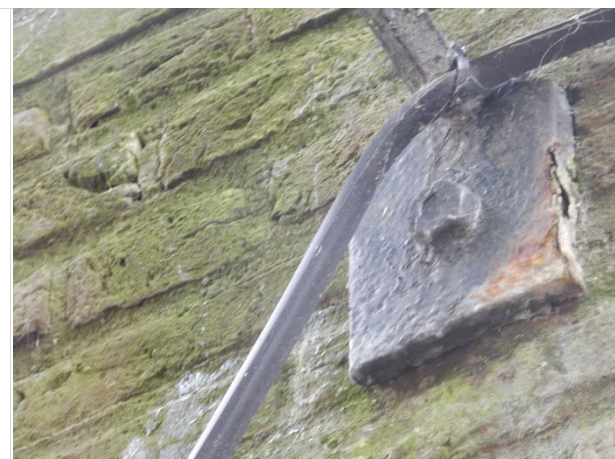
Corrosie hekwerk

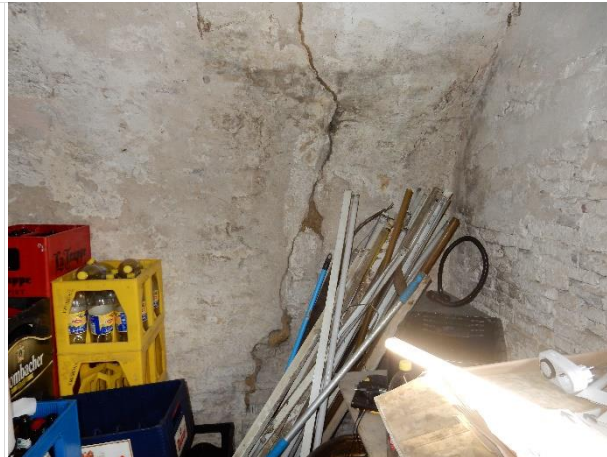
Er is in de toog en wanden van de werfkelder scheurvorming waargenomen volgens het type S01A en S02a volgens het 'Schadeboek kelders Utrecht d.d. 07-06-2024'. De gebreken staan beschreven in de rapportage en verbeeld in de schadebeeldtekeningen. Doordat de uitgevoerde herstelwerkzaamheden aan de walmuur positief kunnen bijdragen aan de aanwezige constructieve gebreken, adviseren wij de scheurvorming te monitoren.

Scheur wand linkzijdig

112-G-IV	M	Metselwerk, baksteen (wand rechts, dragend)	Aan de linkerzijde is een opening in de wand aanwezig, daarachter is de muur van de naastliggende kelder zichtbaar.	Geen herstel opgenomen				
112-G-IV	R	Metselwerk, baksteen (toog)	Zie scheurvorming Metselwerk wand	Monitoring van de scheurvorming	1	Post	22.00	3a
112-G-IV	R	Metselwerk, baksteen (toog)	Vanaf de achterwand is aan beide zijde van de toog scheurvorming zichtbaar (Scheurtype S01A), echter niet doorlopend tot de voorzijde. (zie schadebeeldtekening)	Monitoring van de scheurvorming. Herstellen scheurvorming i.o.m. constructeur	1	Post	22.00	3a
112-G-IV	R	Metselwerk, baksteen (binnenwand)	De achterwand lijkt later ingezet te zijn, in het midden is een oude doorgang zichtbaar welke ook is dichtgezet. De muur is achter het gewelf geplaatst, tussen muur en gewelf zit ruimte	Herstellen scheurvorming i.o.m. constructeur	1	Post	22.00	3a

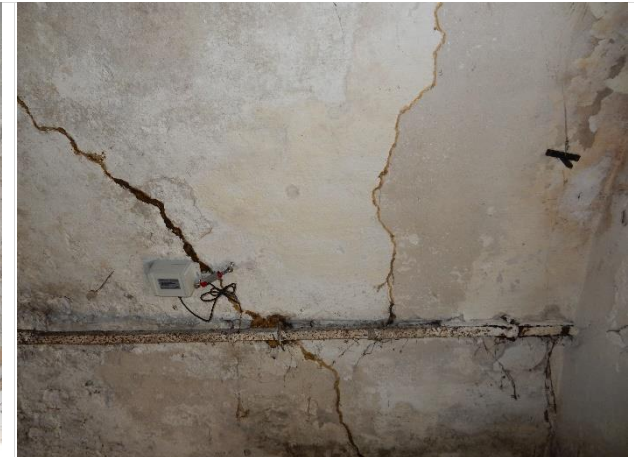
Scheur linkzijdig splitst, monitoring van de scheur

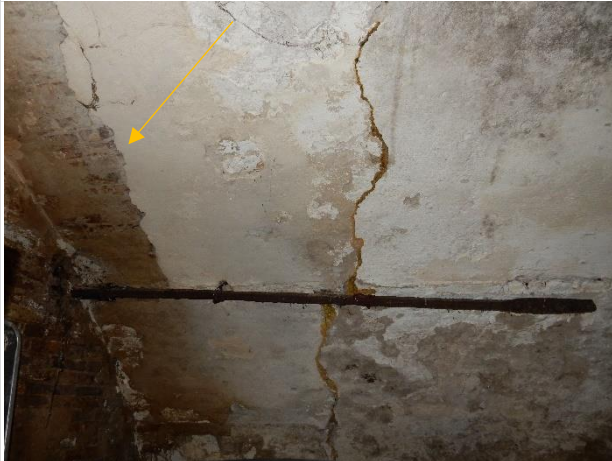
Scheurvorming (2x) rechterwand

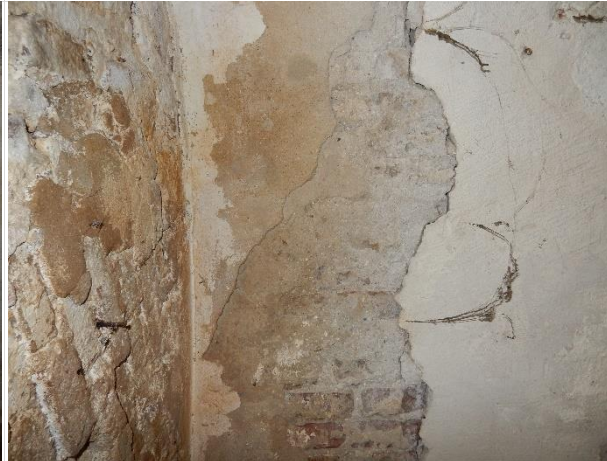
Eerste scheur linkzijdig

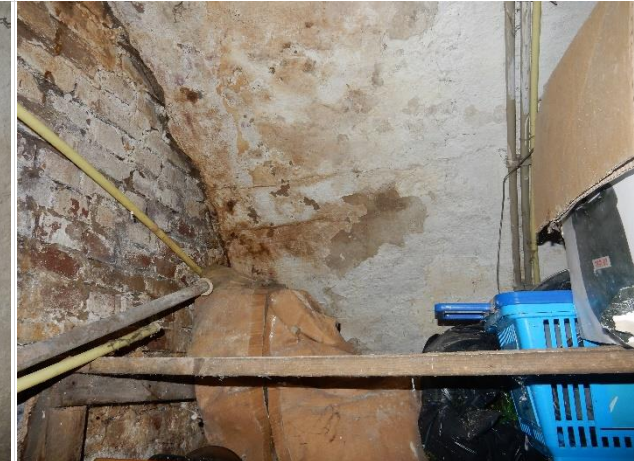
Scheurvorming haaks op de toog rechterzijdig, opening tussen gewelf en muur

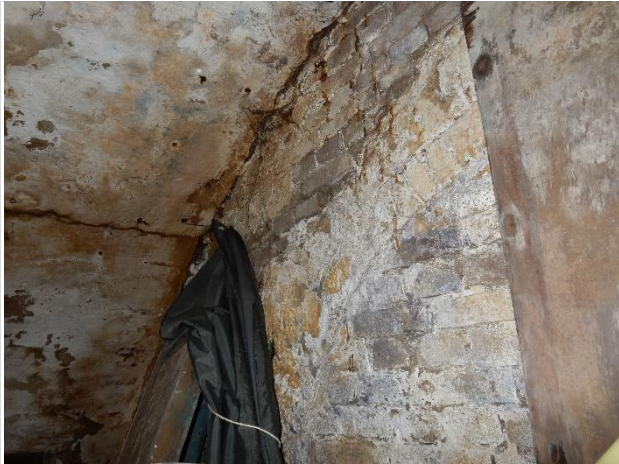
Scheurvorming haaks op de toog linkzijdig, opening tussen gewelf en muur

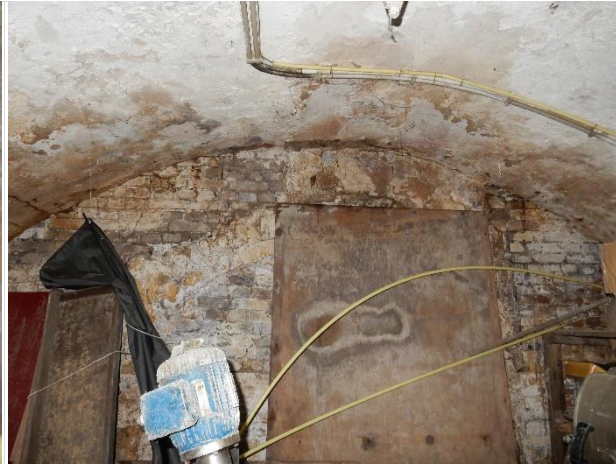
Later dichtgezette achterwand met doorgang

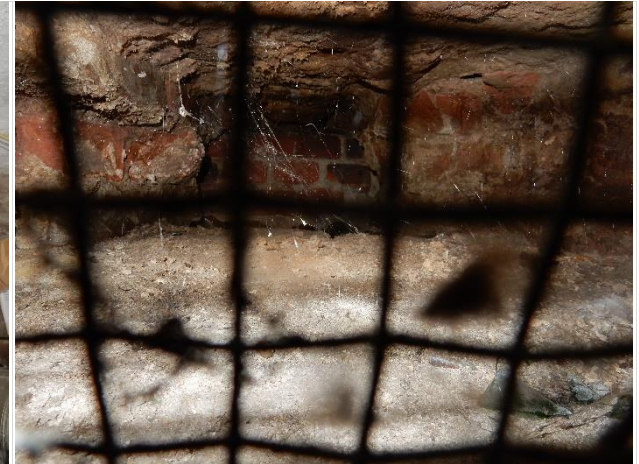
Gat in wand linkzijdig, muur naastliggende kelder zichtbaar (112-E)
