**HAASNOOT**  
RESTAURATIE ADVIESBUREAU

BOUWKUNDIGE OPNAME o.b.v. URL2005 type B

versie 03-02-2025

**Rijksmonument 356137, Oudegracht aan de werf 112-H, Utrecht**

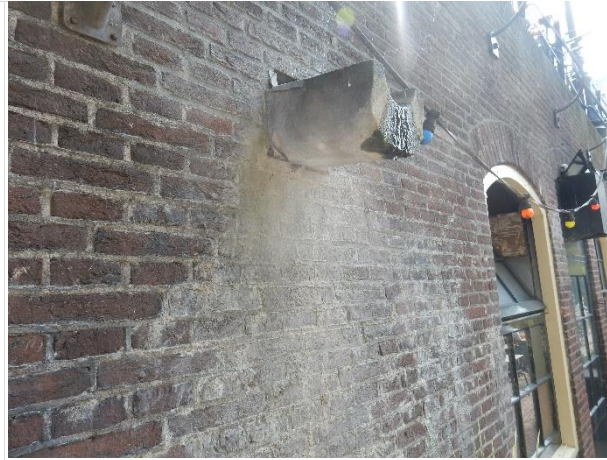
*Aantasting metselwerk*

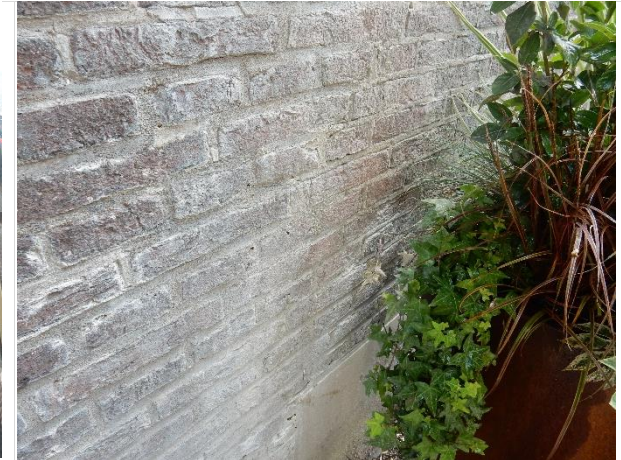
*Mosbegroeiing metselwerk*

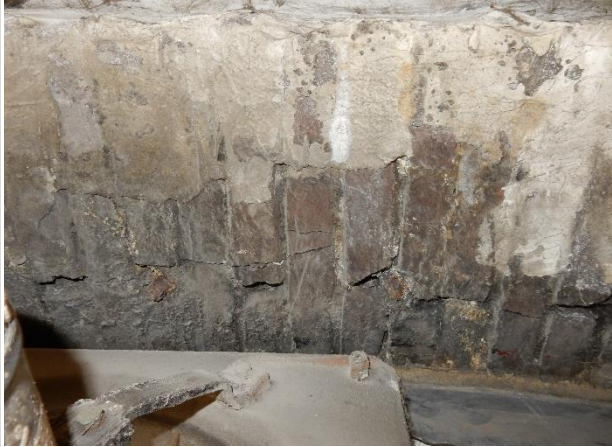
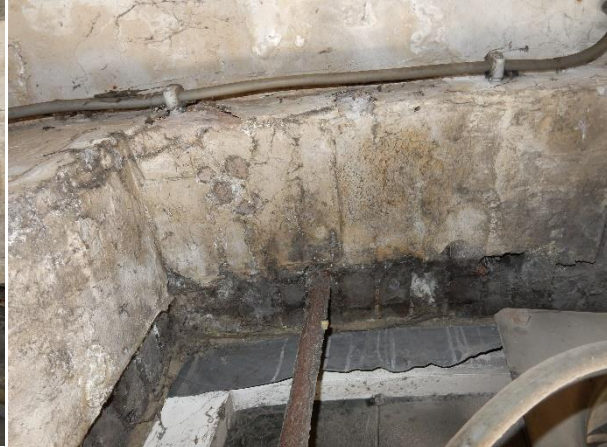
*Schade metselwerk door corrosie oude tralies*

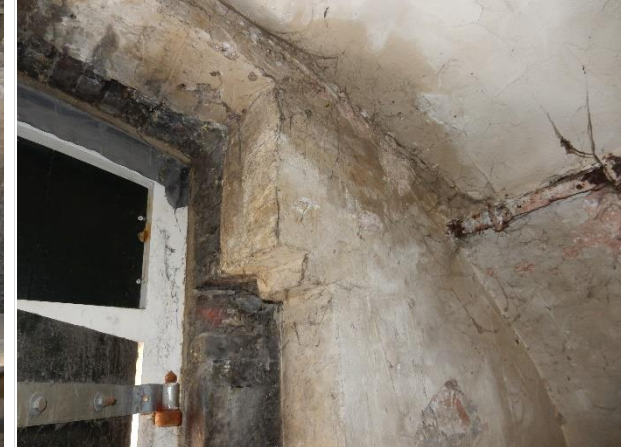
*Verwijdering van kalf zorgt voor schade aan metselwerk*

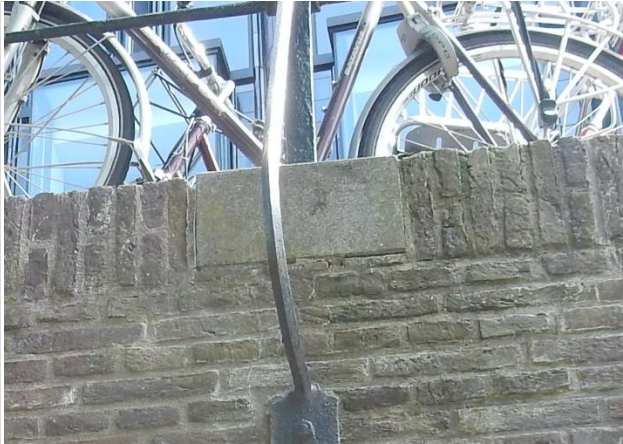
*Plaatselijk wat uitgesleten voegwerk rollaag*

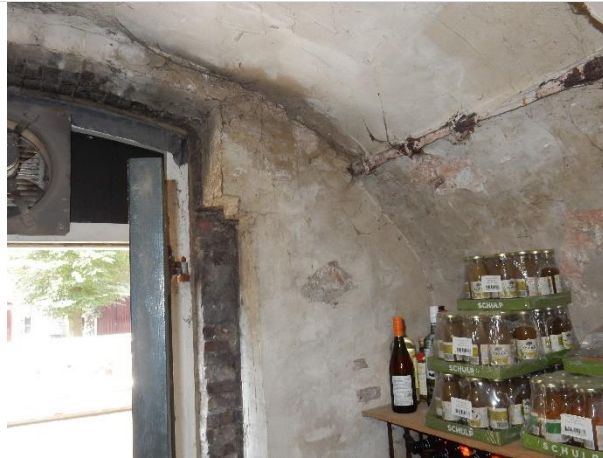
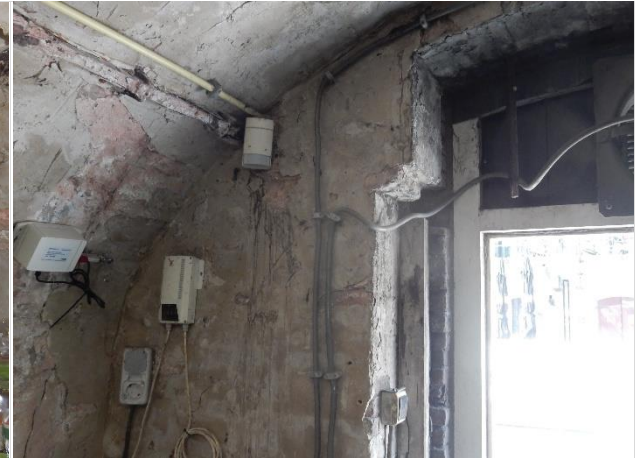
LOCATIE	K	OMSCHRIJVING	GEBREK	ADVIES	HVH	EH	STABU	CAT
112-H-I		Muurankers, ijzer (3 stuks)	Aan de binnenzijde is zichtbaar dat corrosie van het anker schade aan het metselwerk en pleisterwerk veroorzaakt.	De veren loshalen en roestvorming verwijderen. Ankers conserveren en terugplaatsen.	3	Post	25.25	2
112-H-I	G	Metselwerk afdekking, baksteen rollaag	Metselwerk rollaag is in een goede staat, er is sprake van wat mosbegroeiing	Geen herstel opgenomen.				
112-H-I	M	Metselwerk afdekking, voegwerk rollaag	Voegwerk plaatselijk uitgesleten.	Partieel kopiëren voegwerk	1	M2	22.26	3a
112-H-I	G	Natuursteen afdekking, element	Natuursteen in goede staat.	Geen herstel opgenomen				
112-H-I	R	Natuursteen, spuwer (2 stuks)	Veel mos/alg maar steen in goede staat.	De spuwers en aansluitingen nazien en benodigd herstel uitvoeren	2	Post	35.25	2
112-H-I	S	Pleisterwerk (binnenzijde) werfmuur	Vochtbelast, afgevallen schollen.	Rekening houden met repareren/kopiëren pleisterwerk	3	M2	40.40	3c

*Schade aan pleisterwerk, schade door muuranker*

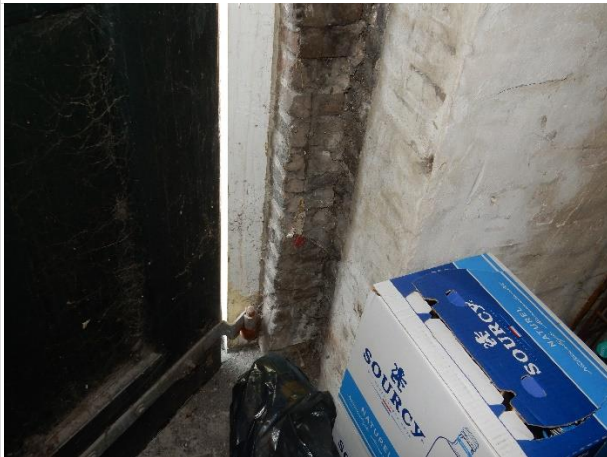
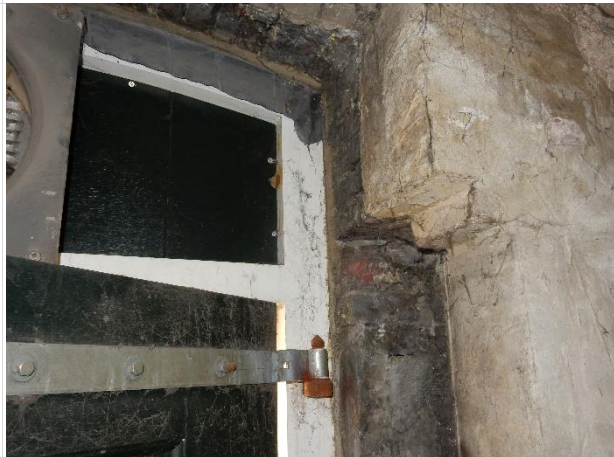
*Corrosie duim, modern gegalvaniseerd geheng*

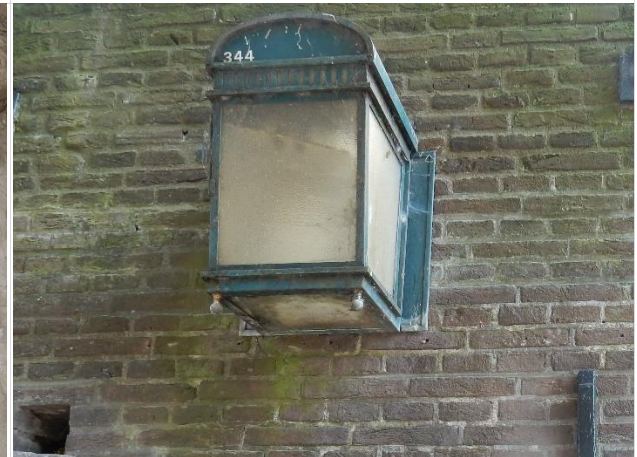
112-H-I	G	Slot en slotkast, ijzer	Modern beslag	Bij herstel meer passend beslag toepassen	1	Post	30.26	3c
112-H-I	G	Diverse, rooster in bovenlicht met ventilator	In goede staat	Buiten schilderwerk uitvoeren	4	Post	46.22	2
112-H-I	M	Diverse, lantaarn aan gevel	Corrosie ijzeren onderdelen, vervuiling. Onbekend of deze lantaarn nog een functie heeft	Herstelpost opnemen	1	Post	43.25	2

*Corrosie lantaarn*

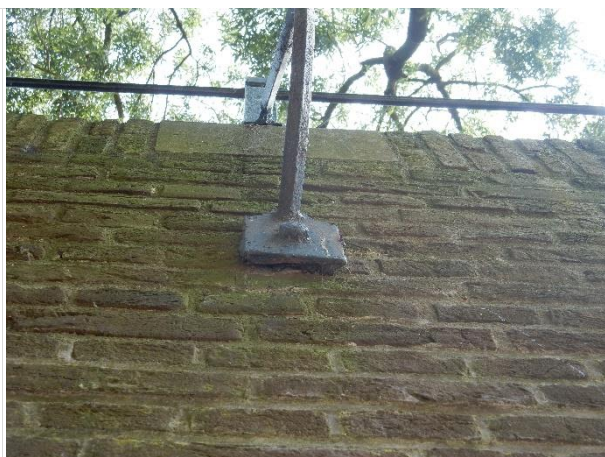
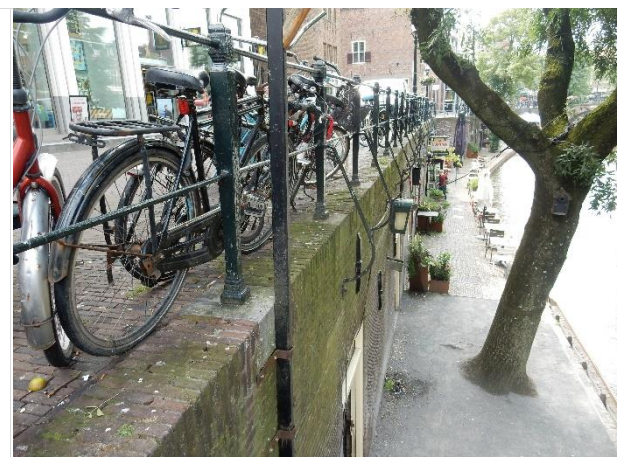
Corrosie hekwerk

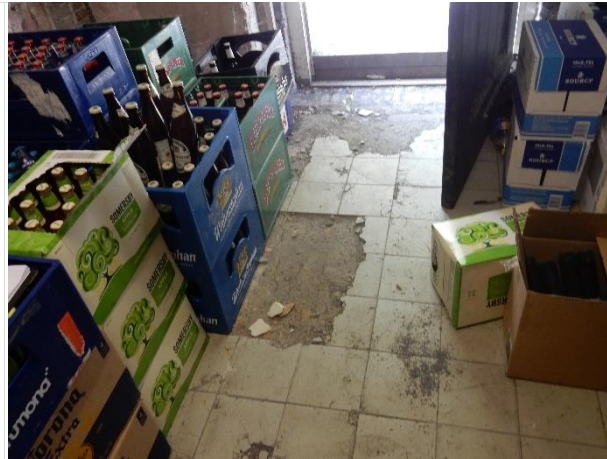
Schade tegelvloer en scheurvorming dekvloer

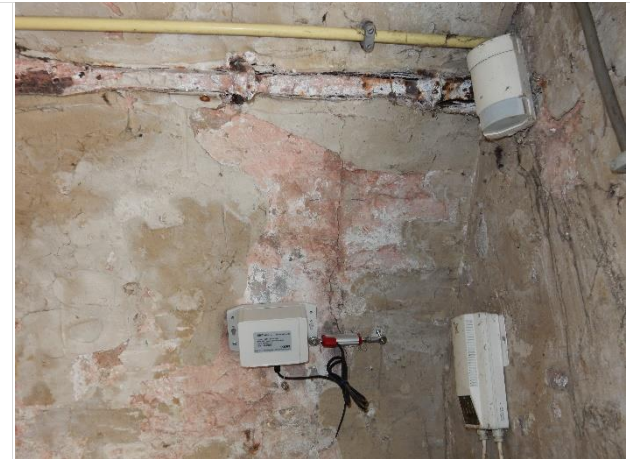
Scheur rechterzijde, monitoring van de scheur Schade coor anker

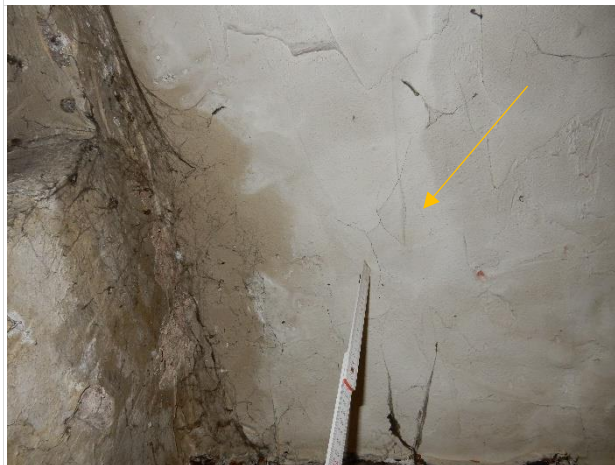
Scheurvorming toeg zorgt voor schade aan pleisterwerk

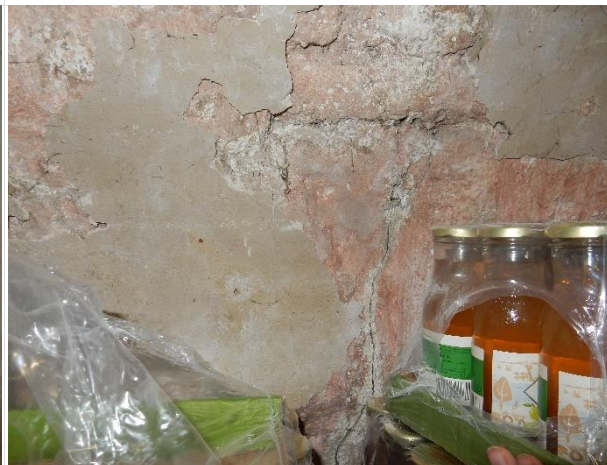
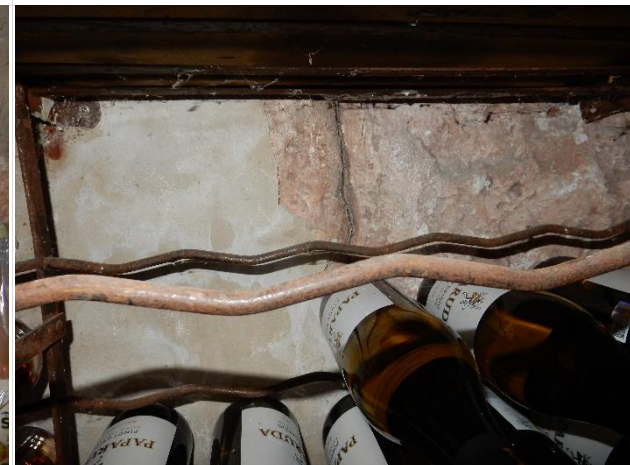
Scheurvorming linkerzijde

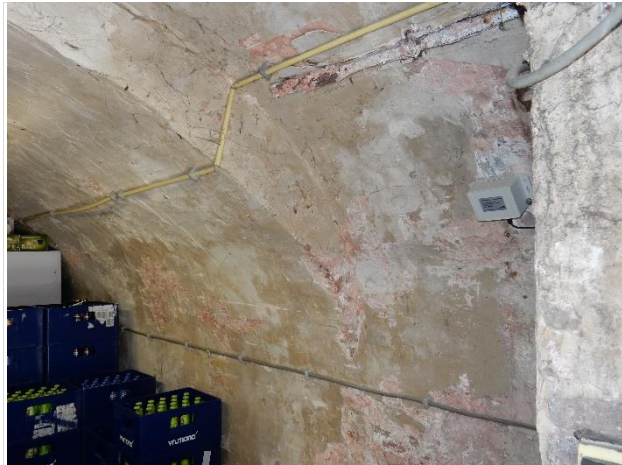
112-H-IV	R	Metselwerk, baksteen (toog)	Verspringing aanwezig in de toog. Zie scheurvorming Metselwerk wand	Monitoring van de scheurvorming. Herstellen scheurvorming i.o.m. constructeur	1	Post	22.00	
112-H-IV	R	Metselwerk, baksteen (binnenwand)	De achterwand is lastig te inspecteren door de opslag en het pleisterwerk	Geen herstel opgenomen				
112-H-IV	M	Pleisterwerk, toog en wand	Diverse pleisterlagen zichtbaar in materiaal en afwerking. Vochtschade, zoutuitbloei en loskomende schollen	Rekening houden met kopiëren pleisterwerk en nieuw aanbrengen nadat de oorzaak is weggenomen. Het actief ventileren van de ruimte kan schade in de toekomst voorkomen.	50	M2	40.40	3c
112-H-IV		Waterdichte laag (buitenzijde toog)	Niet zichtbaar	Stelpost inspecteren bestaande toplaag, beton/metselwerk herstellen, aanpassen c.q. verbeteren/nieuw aanbrengen toplaag incl. aansluiting op werfmuur	31	M2	33.00	3c

*Verspringing in toog*

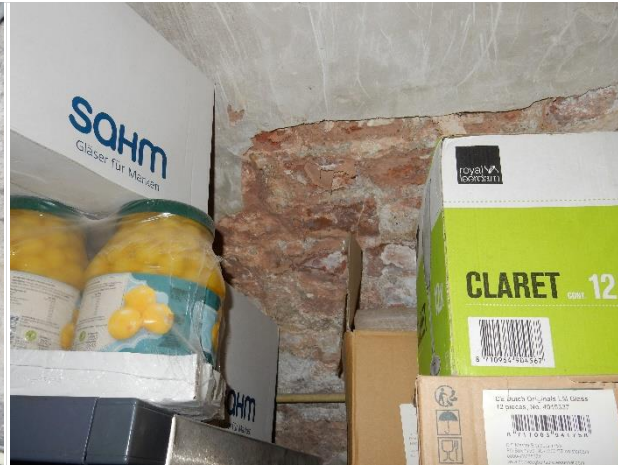
*Schade pleisterwerk*

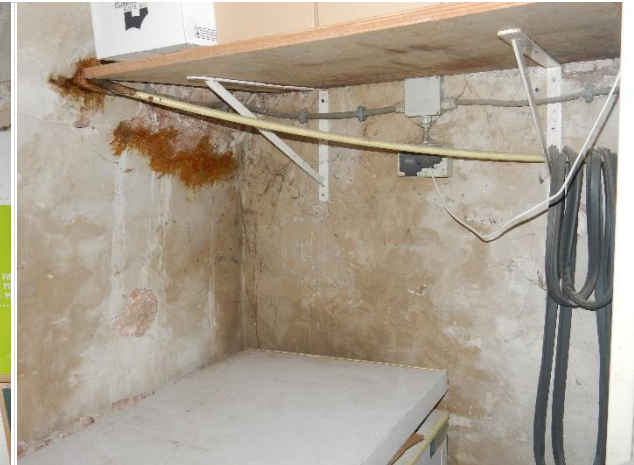
*Aantasting pleisterwerk*

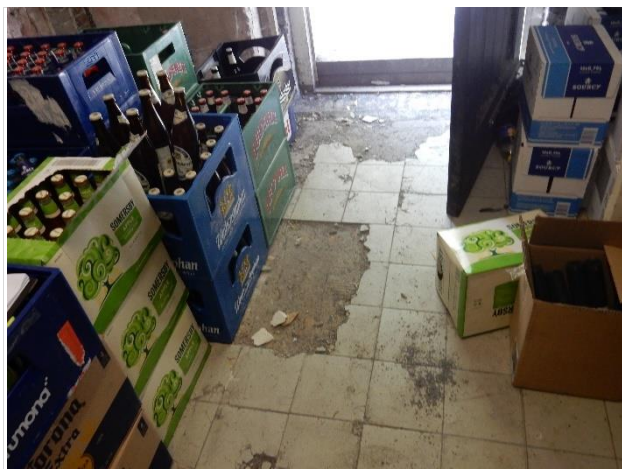
Losliggend tegelwerk
