Oudegracht aan de Werf 112 D t/m L9

Utrecht

Werkomschrijving herstel werfkelders

Projectnummer 25.12  
Document: Werkomschrijving uitvoering  
Datum: 25/09/2025

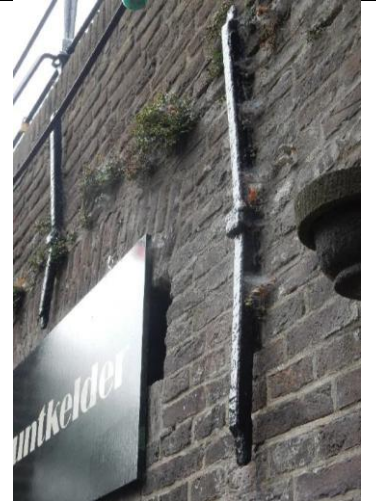
**Schadebeeld 112-L7:**

Te zien is dat er te veel spanning op de ankers staat. Het is zichtbaar dat de onderzijde van de schoten helemaal loskomen van het gevelwerk.

De corrosie dient hersteld te worden zodat de druk op het metselwerk afneemt en het ijzer geconserveerd kan worden. De ankers dienen hun constructieve werking weer uit te voeren door middel van de verbinding met het metselwerk.

- 1) De ankers dienen geïnspecteerd te worden tot in hoeverre herstel nodig is. Dit kan inhouden dat er metselwerk verwijderd dient te worden om het anker goed vrij te maken. Mogelijk in de werfmuur alsmede in het gewelf. Vervolgens wordt het anker gereinigd ten behoeve van de inspectie.
- 2) Zodra de ankers zijn vrijgehakt wordt het ijzer geborsteld met staalborstel en wordt corrosie behandeld.
- 3) Ontbrekende delen worden gekopieerd door smeedwerk
- 4) Los zittende ankers worden opnieuw bevestigd aan het metselwerk
- 5) De ankers worden chemisch gereinigd om hechting met de afwerklaag te bevorderen.
- 6) Zodra alle corrosie verwijderd is worden de ankers behandeld met poederlak.
- 7) Er wordt vetband rond het anker gezet om corrosie in de toekomst te voorkomen.
- 8) Het metselwerk wordt ingeboet en gevoegd.

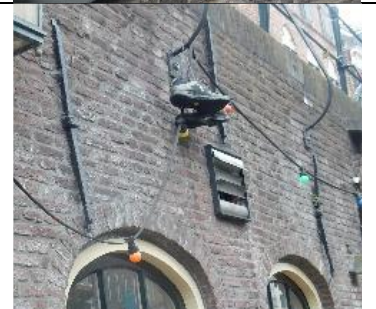
**Schadebeeld 112-L6:**

Er staat veel spanning op de ankers, bij twee van de ankers is het zichtbaar dat de onderzijde helemaal loskomt van het gevelwerk.

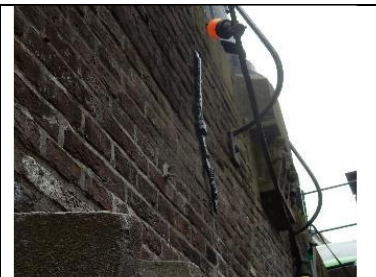
**Schadebeeld 112-L5:**

Er staat veel spanning op het anker, de onderzijde komt helemaal los van het gevelwerk.

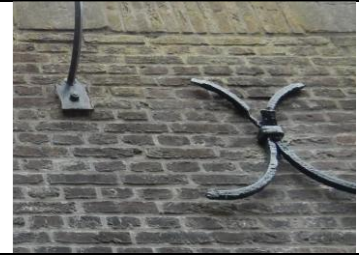
**Schadebeeld 112-L2:**

Aanwezig X anker staat onder grote spanning. De onderzijde van het anker komt los van de muur.

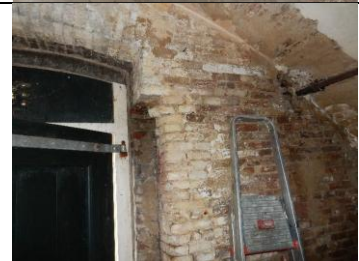
**Schadebeeld 112-G:**

Aan de binnenzijde veroorzaakt corrosie op beide zichtbare ankers schade aan het metselwerk en het pleisterwerk.

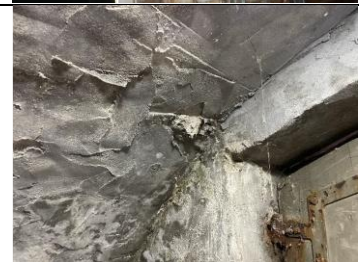
**Schadebeeld 112-E:**

Er zijn twee muurankers aanwezig, deze roesten op aan de buitenzijde. Aan de binnenzijde is te zien dat de veren van de ankers ook oproesten.

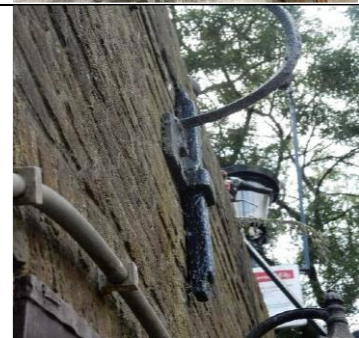
**Schadebeeld 112-D:**

Er staat veel spanning op het muuranker, de onderzijde van de schoot komt los van de muur. De buitenzijde vertoont sporen van corrosie. Aan de binnenzijde is het anker niet zichtbaar. Aan de buitenzijde is zichtbaar dat twee muurankers links en rechts van de opening in het verleden verwijderd zijn.

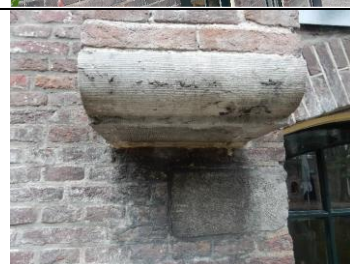
**Schadebeeld 112-L7:**

De duimsteen aan de linkerkant is licht verweerd. De gemetselde schoorsteen boven de duimsteen zorgt voor afdruiwend vocht met hoge verontreiniging. In de natuurstenen console onder de schoorsteen is scheurvorming zichtbaar.

Alle spuwers dienen gereinigd te worden, en alle begroeiing dient verwijderd te worden. Zodra de spuwers schoon zijn dienen de aansluitingen geïnspecteerd te worden en waar nodig herstel uitgevoerd te worden. De natuurstenen blokken die scheuren vertonen dienen hersteld te worden.

- 1) De mos begroeiing op de spuwers dient verwijderd te worden.
- 2) De spuwers en natuurstenen elementen dienen gereinigd te worden met water door middel van afborstelen
- 3) Zodra de elementen goed gedroogd zijn kan de inspectie aan de spuwers plaatsvinden door middel van een endoscoop. Bij verontreiniging van het PVC kanaalwerk dient dit vervangen te worden.
- 4) De scheuren in de natuursteen elementen dienen gerepareerd te worden met reparatiemortel (blokken, dorpels).
- 5) Zodra de mortel gedroogd is wordt deze afgeborsteld om vuilresten te verwijderen.

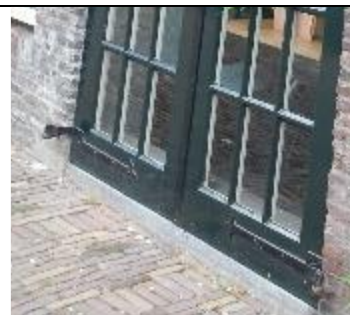
**Schadebeeld 112-L5:**

Er zit veel mos/alg groei op de spuwer. De onderdorpel van de gevelopening bevat een scheur en vertoont sporen van slijtage. De duimsteen vertoont verwerking.

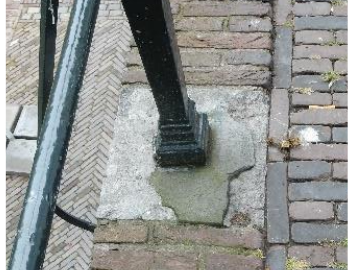
| <p><b>Schadebeeld 112-L1:</b><br/>Een scheur in een natuurstenen blok in de metselwerk afdekker van de werfmuur is in het verleden foutief hersteld. De natuurstenen spuwers vertonen veel kalkuitslag, deze houden het vocht te lang vast. De duimsteen is gescheurd.</p> | |

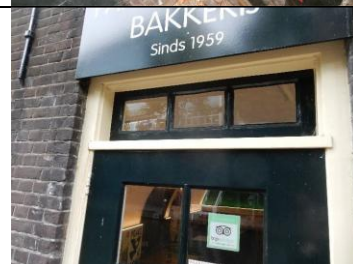
#### Schadebeeld 112-L8:

Het houten kozijn en de deur zijn in redelijke tot goede staat.

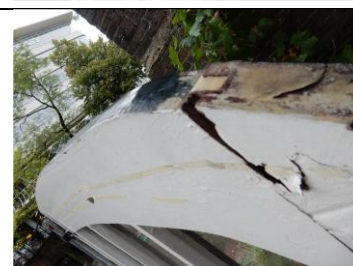
#### Schadebeeld 112-L4:

De deuren zijn opgehangen aan de duimen waar ooit luiken aan bevestigd waren. De deuren hangen niet in een kozijn waardoor een openstaande verbinding met buiten is. De deuren vertonen scheuren en sporen van houtrot.

Op diverse plekken is het schilderwerk wat afgebladderd. Dit dient vrij gekrabbt te worden zodat het houtwerk geïnspecteerd en hersteld kan worden. Op diverse plekken is het houtwerk aangetast. Dit dient hersteld te worden door middel van plamuren of het hout dient uitgezaagd te worden zodat er vulstukken geplaatst kunnen worden. Scheuren in het hout worden uitgekrabbt en gevuld met plamuur (zie ook schilderwerk). Het ontbrekende raam bij werfkelder 112-D dient gekopieerd te worden. Gebruik voor reparaties alleen de in de URL4001 voorgeschreven vulmiddelen (2-componenten-epoxy of urethaan-acrylaat) tot een maximale dikte van 10mm. Diepere beschadigingen dienen door deelvervangingen hersteld te worden.

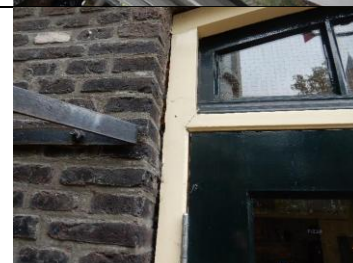
#### Schadebeeld 112-L3:

Er staat spanning op het kozijn waardoor scheurvorming in het hout optreedt.

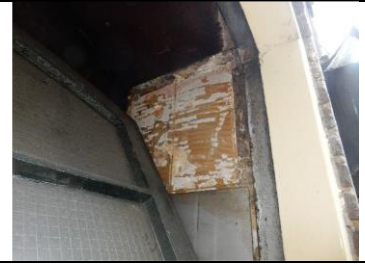
**Schadebeeld 112-L1:**

Er zitten scheuren in het hout, de corroderende scharnieren veroorzaken schade aan het kozijn/raamhout.

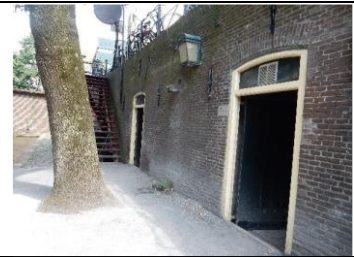
**Fase 3****Schadebeeld 112-H:**

Het houten kozijn en de deur zijn in redelijke tot goede staat.

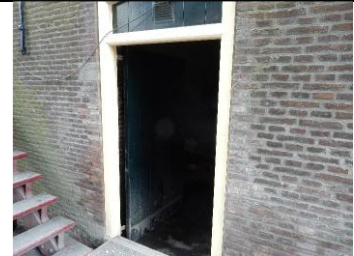
**Schadebeeld 112-G:**

Het houten kozijn en de deur zijn in redelijke tot goede staat.

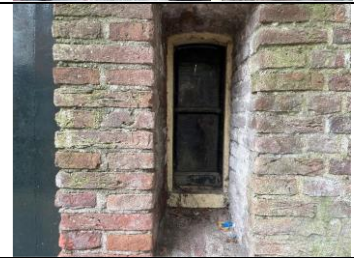
**Schadebeeld 112-E:**

Het kozijn met raampje zijn in redelijke tot matige staat. De onderste klampen van de dubbele deur ontbreken.
