RAPPORT

PROJECT	: Paleis van Justitie 's Hertogenbosch – Onderzoek (destructief) daken
OPDRACHTGEVER	: Rijksvastgoedbedrijf
ADRES	: Leeghwaterlaan 8 te 's Hertogenbosch
WERKNUMMER	: 20.1599
DATUM	: 03-11-2020
OBJECTNUMMER	:
OPGESTELD DOOR	: FD
GECONTROLEERD DOOR	: AV

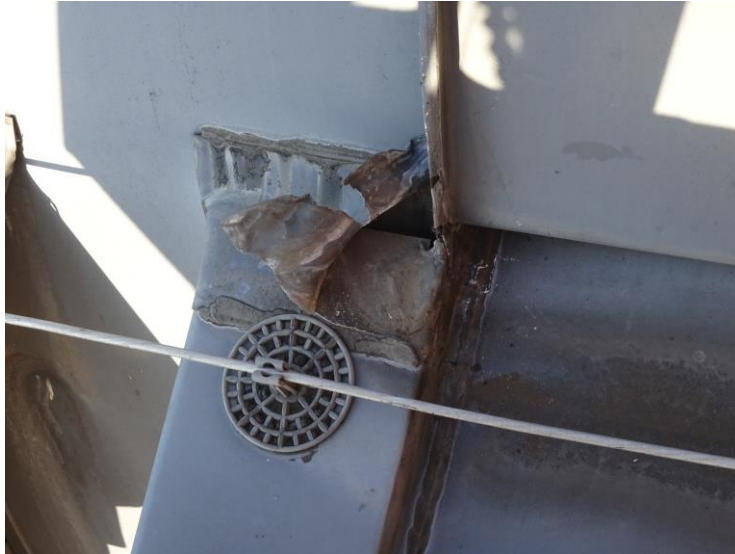
Afbeelding 4 –destructief onderzoek dakkapel, het lood losgemaakt

Op deze positie is een loodaansluiting losgemaakt om de onderliggende opbouw te achterhalen (zie afbeelding 4). Tevens is de zinken zijwang hier deels gedemonteerd om de zinken opstand te controleren.

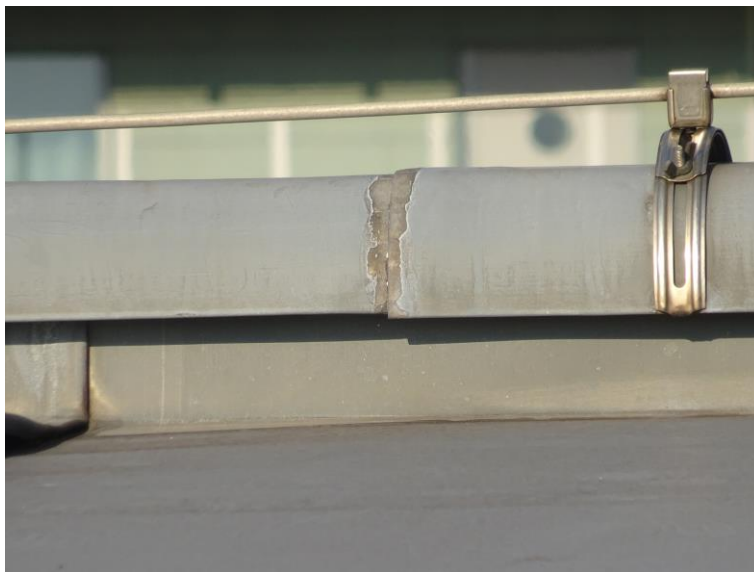
Afbeelding 5 – visuele inspectie nokkap

Een nokkap (het eindstuk) is gedemonteerd om de ondergelegen opbouw te achterhalen. In het onderliggende timmerwerk van deze nokkap is een stuk van ca. 20cm uitgezaagd om de volledige opbouw van de dakconstructie op deze positie te achterhalen. Tevens is er een visuele inspectie uitgevoerd van ca. 50% van de nokkappen (en lasnaden) van bouwdeel C, zie afbeelding 5

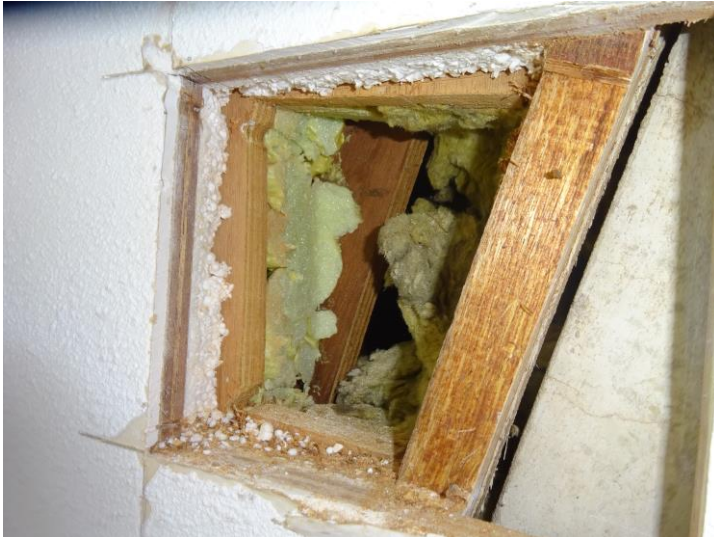
Afbeelding 6a – destructief onderzoek aan binnenzijde zijwang dakkapel

Van binnenuit is de dakkapel destructief onderzocht ter plaatse van het dak en de zijwang om de achterliggende opbouw en constructie te achterhalen. Er is in de zijwang geen dampremmende laag aangetroffen (zie afbeelding 6a). In de dakconstructie van de dakkapel is een dampremmende laag geconstateerd (zie afbeelding 6b).

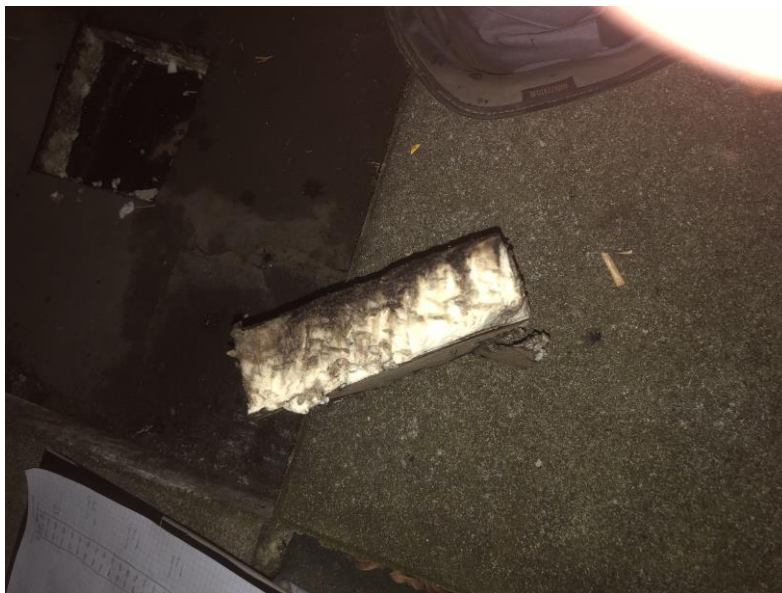
Afbeelding 7b – voorbeeld van insnijding op positie 3

Ter plaatse van bouwdeel A zijn meerdere insnijdingen gemaakt om het vochtgehalte en opbouw te achterhalen, zie afbeelding 7b. In onderstaande afbeelding 7a zijn alle locaties van insnijdingen aangegeven.

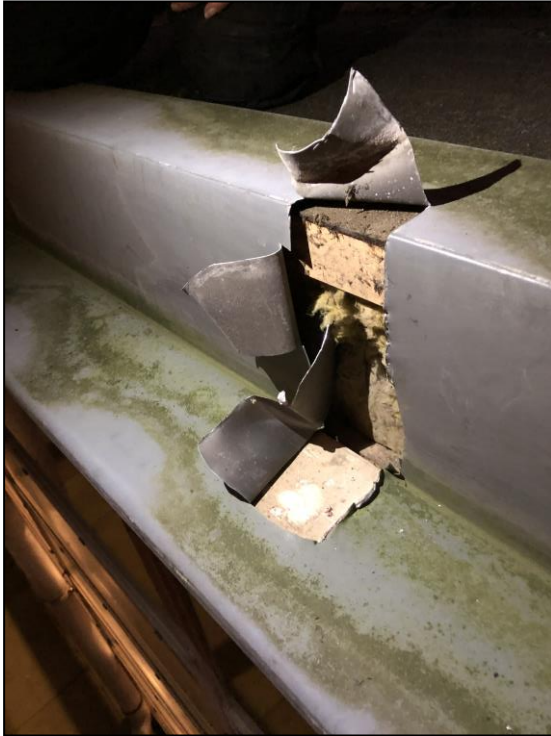
Afbeelding 7c – destructief onderzoek zinken dakrand dakvlak A2

Ter plaatse van bouwdeel A2 is een deel van de zinken dakrand destructief onderzocht om de achterliggende opbouw te achterhalen. Geconstateerd is dat de dakbedekking is niet doorgezet over het gehele detail, er is geen waterkerende laag aangetroffen, zie afbeelding 7c.

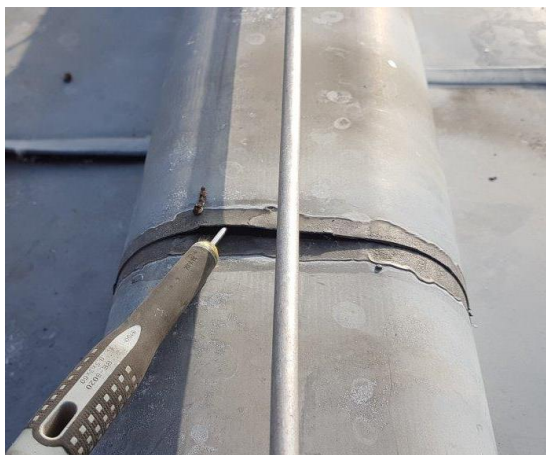
Afbeelding 8 – gescheurde lasnaden in zinken nokkap

Er zijn enkele gebreken geconstateerd bij de nokkap en de zinken daken. Allereerst zijn diverse lasnaden van de nokkappen gescheurd, zie afbeelding 8, na visuele inspectie is geconstateerd dat dit bij ca. 50% van de lasnaden van bouwdeel C het geval is.

Ondanks dat er waarschijnlijk geen direct verband is tussen de vochtschade aan de dakkapellen en de openstaande naden van de nokkappen, blijft de aangetroffen situatie een risico tot het binnendringen van vocht. De huidige oplossing van het overlappend plaatsen van de nokkappen ten behoeve van thermische zetting is verouderd.

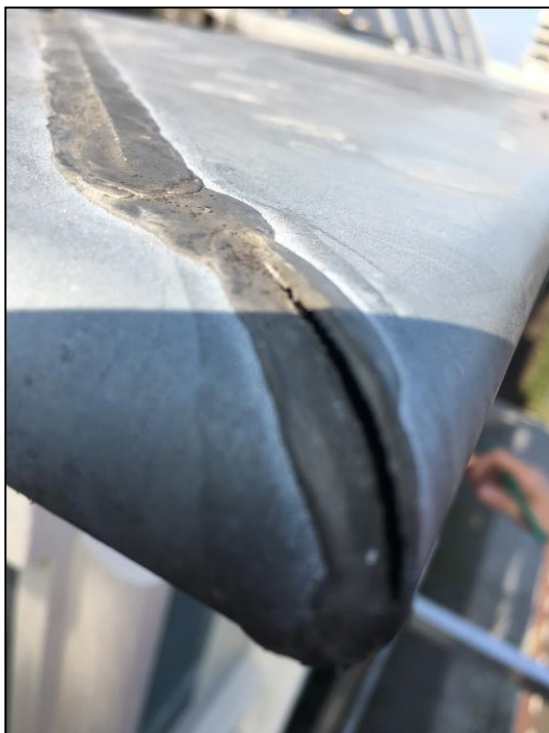
Afbeelding 9a – gescheurde lasnaden op de hoeken van het dakzink van de dakkapel

Als derde is er geconstateerd dat er diverse zinken lasnaden zijn gescheurd op de hoeken van de dakkapellen. Dit is middels een visuele inspectie geconstateerd bij ca. 40% van alle aansluitingen (inventarisatie d.d. oktober 2017), zie afbeelding 9a. In diezelfde inventarisatie is geconstateerd dat een gelijk percentage houtrot vertoont aan de boeiborden, of waar zichtbare reparaties aan boeiborden hebben plaatsgevonden.

Door de gescheurde lasnaden in het zink kan er houtrot plaatsvinden met name aan de boeidelen, dit is momenteel een voorkomend probleem. Deze lasnaden kunnen niet opnieuw gelast worden, en kunnen alleen overlaagd worden met bijvoorbeeld een bitumenstrook.

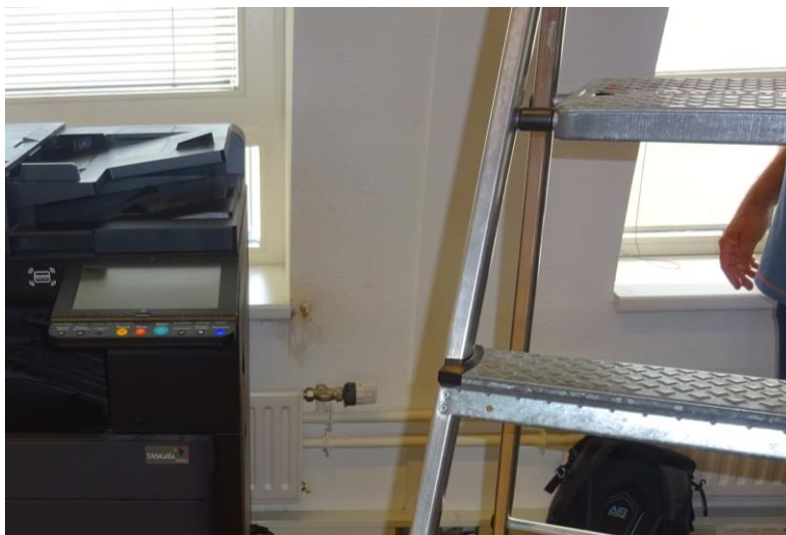
Afbeelding 9b – vochtschade aan dakkapel bouwdeel C

Tevens zijn er aan de binnenzijde van 4 dakkapellen in bouwdeel C duidelijk sporen zichtbaar van doordringend vocht. Deze zijn gelokaliseerd aan de 'binnenzijde' waar de betonconstructie en dakkapel zijn verbonden, zie afbeelding 9b. Op 1 locatie is er

Tevens zullen bij het nieuwe zinken dakje de zijkanten van de opstanden in een gelijke hoogte als de achterzijde moeten uitgevoerd en is het advies om dwarsventilatie boven in de dakconstructie van de dakkapellen te realiseren zodat vocht kan wegventileren.

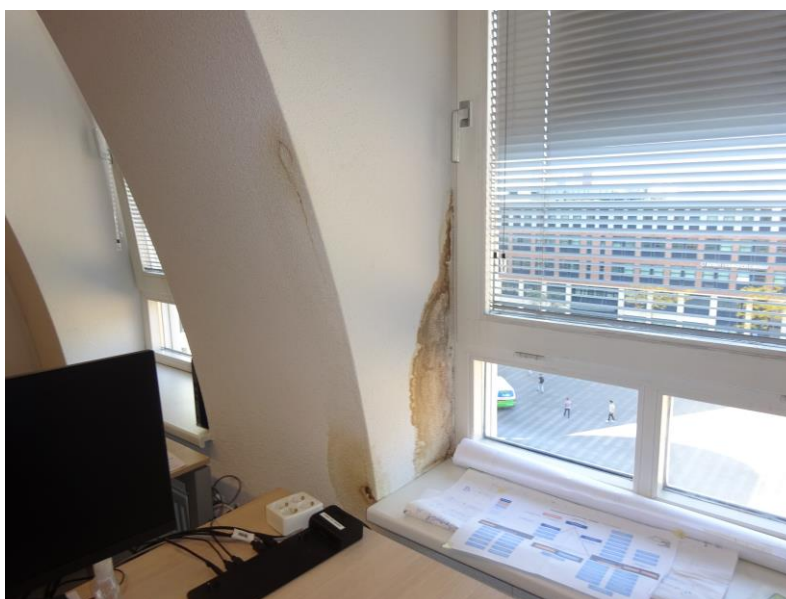
Afbeelding 9c – vochtschade aan dakkapel bouwdeel C

duidelijk vochtschade zichtbaar bij het kozijn, zie afbeelding 9c. Bij het destructief onderzoeken van 1 dakkapel is geconstateerd dat het isolatiemateriaal van het dakje licht vochtig is en is er schimmelvorming/zwam en houtrot waargenomen (zie afbeelding 10a). Met het destructief onderzoek is geconstateerd dat de spouw van het dakje van de dakkapel niet geventileerd wordt.

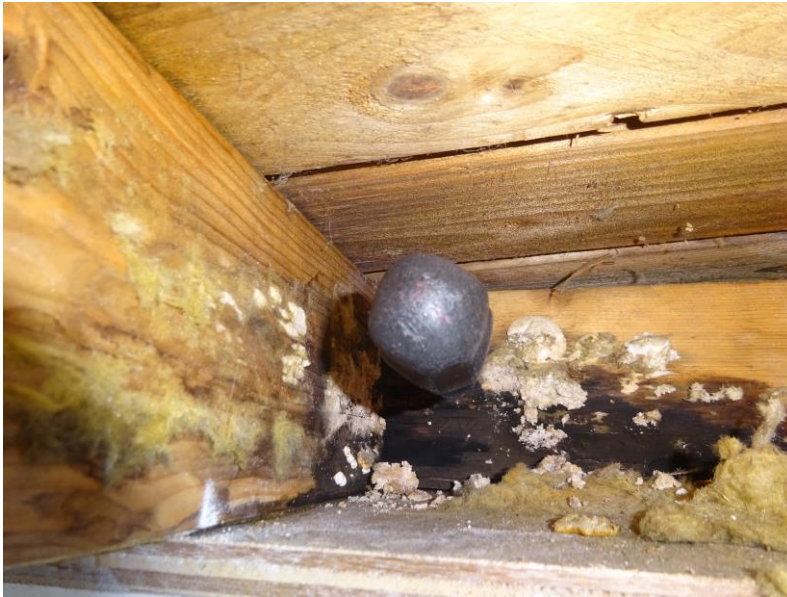
Afbeelding 10a - schimmel/zwam en houtrot

Scenario 5 verklaart mogelijk de schimmel en houtrot in de dakconstructie. Door gebrekkige ventilatie van de condensvorming onder het dakzink en de detaillering van de gegroefde multiplex ondergrond van het dakzink kan vocht ophoping ontstaan wat kan leiden tot schimmelvorming en houtrot in de dakconstructie van de dakkapel.

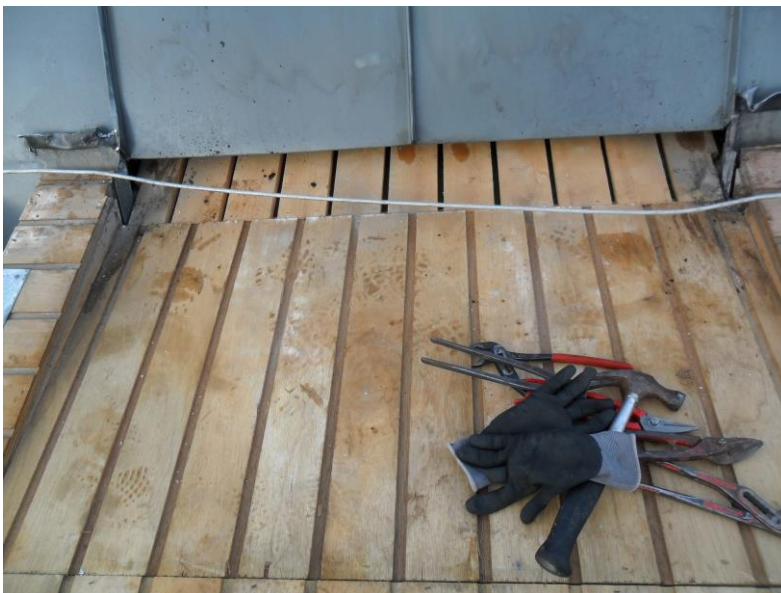
Afbeelding 10b – multiplex onderplaat voor zinken dak voorzien van groeven

Het dakzink van het afschot dakvlak is aangebracht op een multiplex plaat met daarin groeven aangebracht als ware het een ondergrond van latten, zie afbeelding 10b. Zink behoort normaliter te worden aangebracht op een houten latten ondergrond van ongeschaafd hout.

Tijdens de pilot zijn op dit houtwerk geen sporen van houtrot of schimmel aangetroffen echter deze dakplaat als ondergrond is geen optimale oplossing voor het aanbrengen van zinken dakbedekking omdat de ventilatie van eventuele opgetreden condens minder goed kan weg ventileren t.o.v. traditioneel aangebracht dakzink op een latten werk met ruimte tussen de latten voor voldoende ventilatie.

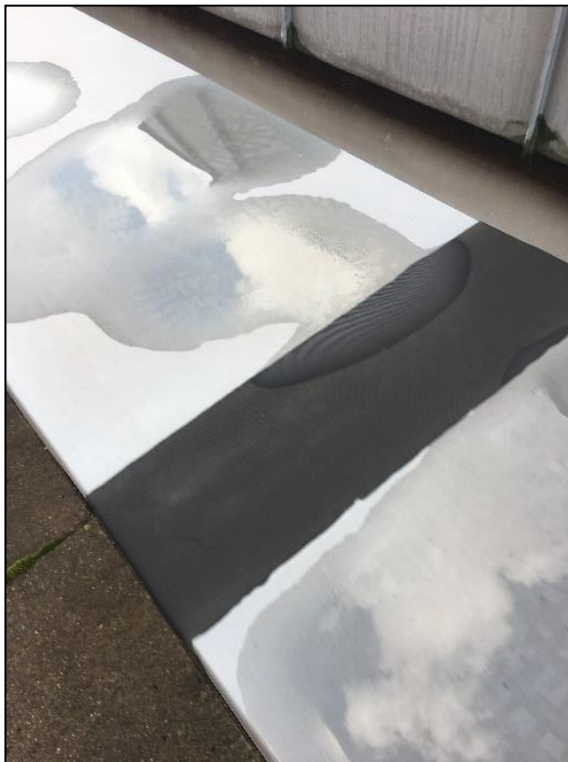
Afbeelding 11a – overlagen van scheuren in het zink

Daarnaast zijn op diverse locatie gescheurde zinknaden aangetroffen nabij de dakranden. Er hebben reparaties plaatsgevonden om deze openstaande naden waterdicht af te werken door middel van overlagen met een bitumineuze afwerking (zie afbeelding 11a). Er is tevens geconstateerd dat er onder deze zinken afwerking geen waterkerende laag is aangebracht (zie afbeelding 11b).

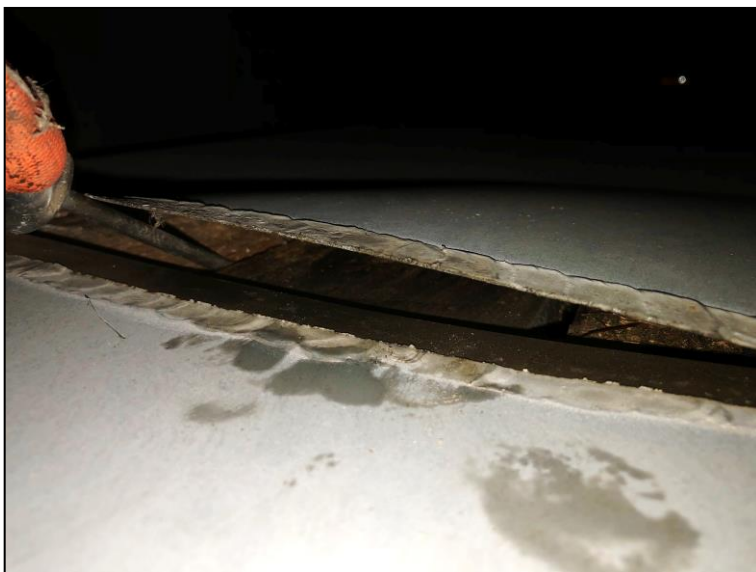
Afbeelding 11b – geen waterkerende laag onder het zink

Als laatste is geconstateerd dat de dakbedekking onder de zinken dakranden van dak A niet volledig is doorgezet. Dit betekent dat bij schade of openstaande lasnaden van het zink vocht kan binnentreden in de achterliggende constructie.

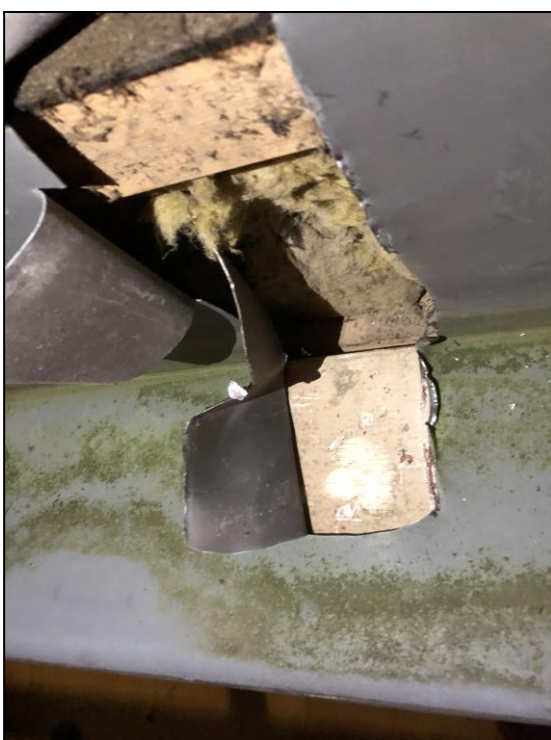
Afbeelding 12 – waterkerende laag onder het zink niet doorgezet

Tevens is ter plaatse van de opstanden van dakvlak A2 naar A1 aan de bovenzijde destructief onderzocht wat de opbouw onder het zink is. Er is geconstateerd dat de waterkerende laag van dakvlak A2 niet is doorgezet tot onder de zinken dakafwerking, zie afbeelding 12. Het is niet mogelijk gebleken om op deze locatie uit te sluiten of te bevestigen of er een damp remmende laag is toegepast. Uitgangspunt is dat deze detaillering is toegepast bij alle dakranden van dak A.

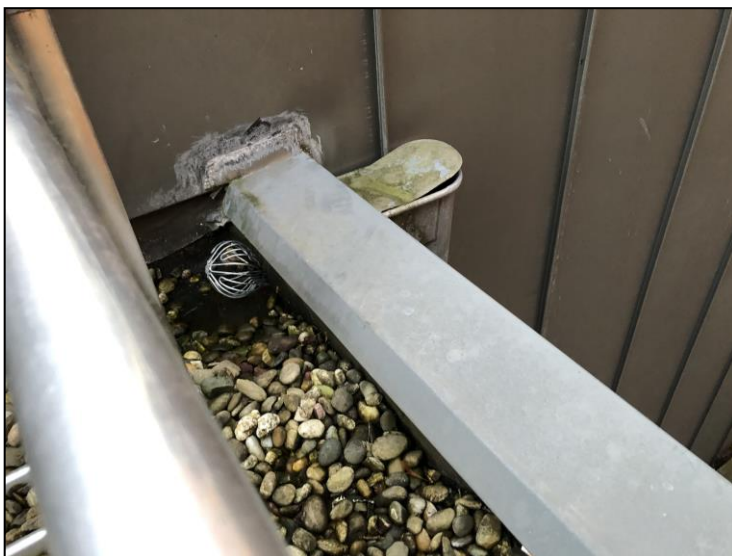
Afbeelding 13 – dakrand detail van dakvlak A3 is in 2008 niet gewijzigd

Op de daken A3 is het aannemelijk dat het detail van de dakrand gelijk is aan het aangetroffen detail van het dak A2 (afbeelding 13). De dakbedekking is in 2008 opnieuw aangebracht, de dakbedekking is op dezelfde wijze aangebracht als het originele (bestaande) detail.

Zoals omschreven in hoofdstuk 5 zijn er gebreken geconstateerd aan de dakopstanden van de daken van A3. Het advies is om op de daken van A3 ter plaatse van hoge vochtwaardes het dakpakket te vervangen (ca. 15m²). Daarnaast dient de dakopstand (spouwlood) over de gehele lengte aan de zijde van het metselwerk hoger te worden aangebracht. Tevens dient ook hier het detail van de zinken dakranden te worden aangepast, dit is niet aangepast ten tijde van het aanbrengen van nieuwe dakbedekking in 2008.

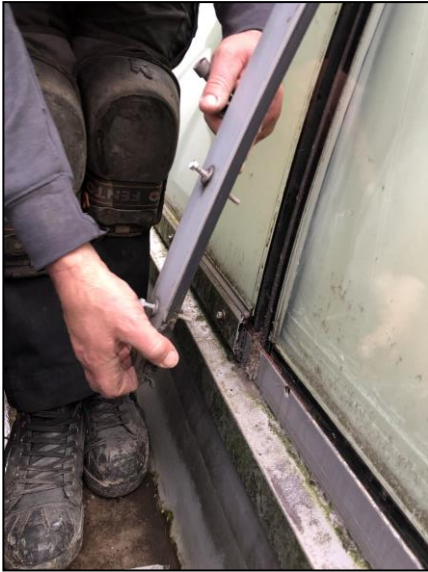
Afbeelding 14a –rubbers en glaslatten zijn in goede conditie

Er is geconstateerd dat de rubbers van de glaslatten nog in goede conditie zijn (deze zijn niet verdroogd en geven niet zwart af), zie afbeelding 14a. De glaslatten aan de boven- en onderzijde van het glas zijn van een andere opbouw (zie afbeelding 14c), en bevinden zich, behoudens dat deze sterk vervuild zijn, in een goede conditie.

Het advies voor de lichtkoepels A5 en de halfronde daken van A6 is om geen wijzigingen uit te voeren. Er is geen aanleiding om aan te nemen dat het zinkwerk en de detaillering niet voldoet, en dat er vocht binnentreedt in de achterliggende constructie. De aangetroffen materialen zijn wellicht verouderd, echter nog niet einde levensduur.

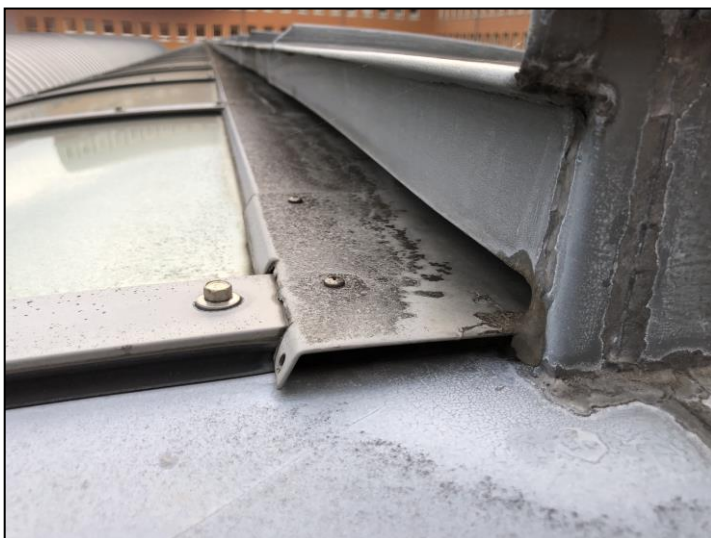
Afbeelding 14c –zinkwerk inclusief lasnaden zijn verouderd maar in goede conditie

Er is geconstateerd dat de detaillering van de nokken van dakvlak A6 overeenkomt met de geleverde tekeningen. Het zinkwerk is verouderd maar in goede conditie aangetroffen, zie afbeelding 14c.

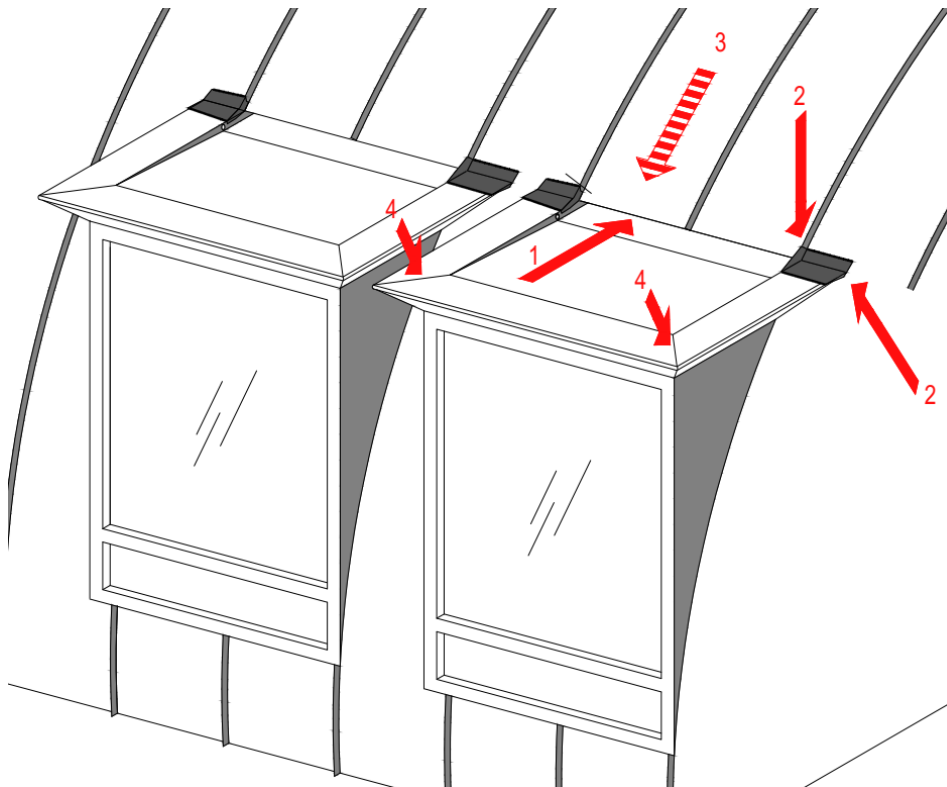
Afbeelding 15 – 4 scenario's voor het binnentredend vocht

Om de oorzaak van vochtschade aan de binnenzijde van de dakkapellen van bouwdeel C te verklaren zijn 4 mogelijke scenario's onderzocht. Deze scenario's zijn schematisch weergegeven in afbeelding 15.

1. Vocht blijft op het dakje van de dakkapel staan en door windinvloeden wordt het water omhooggestuwd richting de opstaande rand van het zink, waar het via de lagere zijkanten van het dakje binnentreedt en schade veroorzaakt.
2. Vocht kan binnentreden via het gescheurde lood, mits de scheur zich aan de binnenzijde bevindt van de zijwang, en daarmee schade veroorzaken aan de binnenzijde.
3. Vocht treedt binnen via de nokkap en loopt via het isolatiepakket naar de dakkapel, waar het achter waterkerende lagen komt (zink/lood) en schade veroorzaakt. Vocht zou binnen kunnen treden via scheurtjes in de lasnaden van de zinken nokstukken bovenin alsmede de opstaande naden van de nokkap.
4. Vocht treedt binnen via de gescheurde lasnaden op de buitenhoeken van de zinken dakrand van de dakkapel.
5. Vocht in de dakconstructie ontstaat door condensvorming dat niet kan worden weg geventileerd.

Scenario 3 is door middel van het destructief onderzoek nagenoeg uitgesloten, ter plaatse van vochtschade aan de dakkapellen zijn geen gebreken aangetroffen in de daar boven liggende nokkap en/of felsen van zink. Tevens zijn er in de dakconstructie voorzieningen aangetroffen in de vorm van een loden lekgoot boven elke dakkapel. Dit maakt het zeer onwaarschijnlijk dat de vochtschade is ontstaan vanuit de nok kap.

Scenario 2 zou de algehele vochtschade kunnen verklaren. Ter plaatse van een van de dakkapellen waar vochtschade aan de binnenzijde is aangetroffen was ook gescheurd lood zichtbaar. De reden dat niet bij alle dakkapellen met schade in het lood (ca. 50%) vochtschade is aangetroffen is omdat niet alle scheuren zullen leiden tot het doordringen van vocht. Scheuren aan de 'goede' kant van de zinken fels zullen afwateren via de ronde zinken daken.
