Asbestinventarisatie conform bijlage XIIIa van Art. 4.27 ARBO-regeling

ENGIE Infra & Mobility B.V.
Schipholtunnel - Schiphol -
Drie bij de Schipholtunnel behorende gebouwen en de twee tunnelschachten.

SGS Search Ingenieursbureau B.V.
(certificaatnr. : 07-D070109)
Erik Schuurman (51E-201017-511047)
Erik Schuurman(51E-201017-511047)
30-05-2018
Definitief
RFI-18-00004762-SI

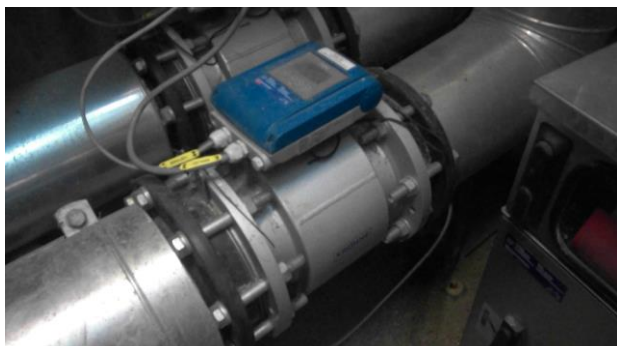
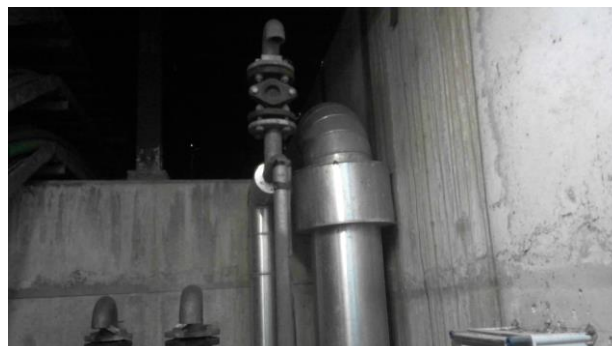
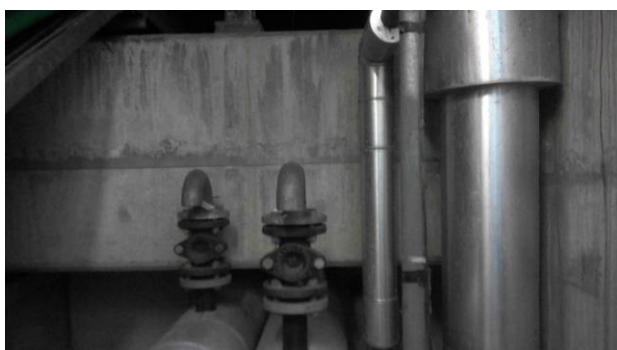
Schipholtunnel - te Schiphol
1
trappenhuis, kelder (-1) en kabelschacht
Begane grond en kelder

Omschrijving toepassing:	Pakking
Plaats in ruimte(s):	Tussen flenzen
Situatie:	Binnen
Bereikbaarheid:	Matig
Bevestigingsmethode:	Geklemd
Intact:	Intact
Verweerd:	Niet verweerd
Zonder breuk en/of beschadigingen te verwijderen:	Nee
Aantal:	500 stuks
Afmetingen:	100,00 cm ² Per stuk
Aard van materiaal:	Niet hechtgebonden

Monster code	Ruimte	Locatie in ruimte	Analyseresultaat
Fibrecount rapportnr 115246 monster nr 196824, 196826 en 196827*	trappenhuis, kelder (-1) en kabelschacht	Tussen flenzen	30 - 60 w/w % CHR

Het betreffen de pakkingen in de bluswaterleiding.

Klasse: 2

Het materiaal betreft een niet hechtgebonden toepassing. Het materiaal is niet beschadigd, waardoor de kans op vezelemisatie bij normaal gebruik van de ruimte gering is.

Op korte termijn saneren is niet noodzakelijk, geadviseerd wordt het materiaal vóór sloop- of renovatiewerkzaamheden te saneren.

Containment

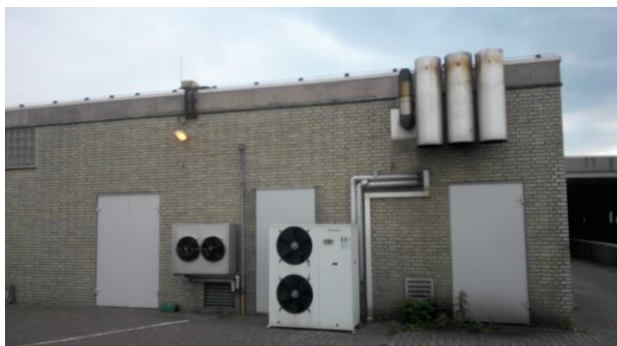
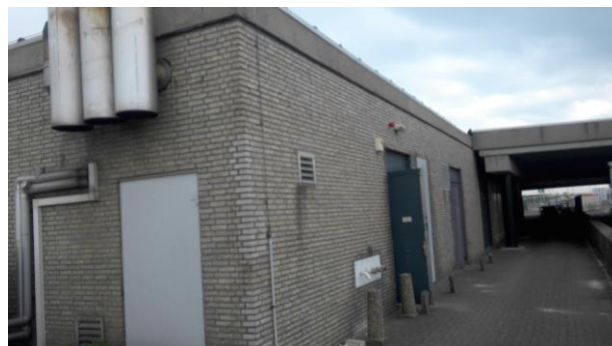
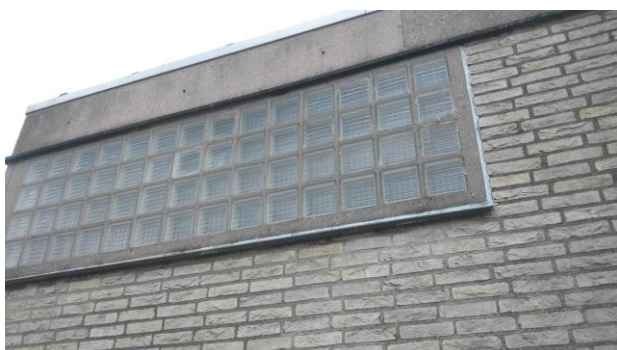
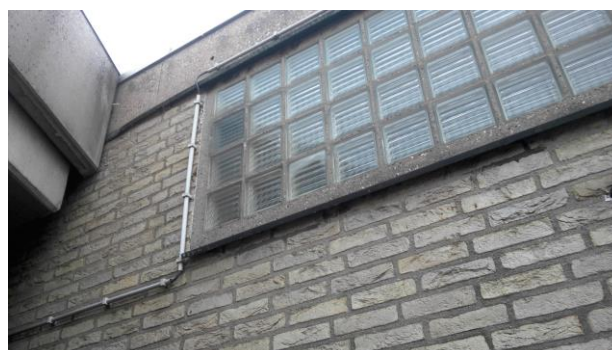
Gebouw(nr.): Schipholtunnel - te Schiphol
Nummer vindplaats: 2
Ruimte(s): Buitengevel
Etage(s): Begane grond

Omschrijving toepassing: Kit
Plaats in ruimte(s): Rond betonnen kozijnen en tussen betonnen dakrand en metselwerk
Situatie: Buiten
Bereikbaarheid: Goed
Bevestigingsmethode: Geplakt
Intact: Licht beschadigd
Verweerd: Licht verweerd
Zonder breuk en/of beschadigingen te verwijderen: Nee
Aantal: 1 Totaal
Afmetingen: 130,00 m Totaal
Aard van materiaal: Hechtgebonden

Monster code	Ruimte	Locatie in ruimte	Analyseresultaat
Fibrecount rapportnr 115246 monster nr 196828*	Buitengevel	Rond betonnen kozijnen en tussen betonnen dakrand en metselwerk	2 - 5 w/w % CHR

Klasse: 2

Het materiaal is verweerd maar betreft een hechtgebonden toepassing. De kans op vezelemissie is hierdoor gering. Tevens betreft het een buitensituatie.

Gewenst is om het materiaal op korte termijn te saneren, dit is echter niet urgent.

5 meter rondom de bron.
