Receptenboek

Kerktoeren van de Nieuwe Kerk te Delft

Datum: 19 november 2025

Onderwerp: Receptenboek Nieuwe Kerk Delft

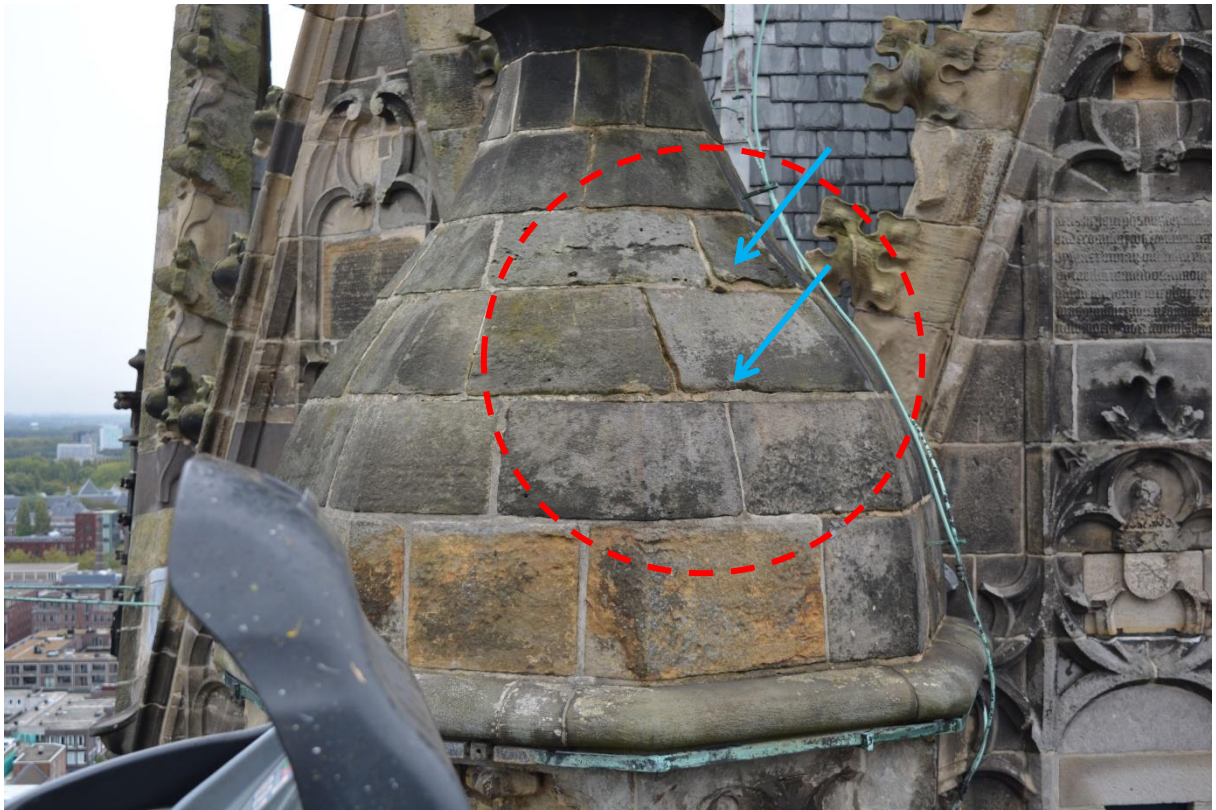
Referentieblok traptoren

Type onderdeel : Voegwerken
Onderdeel van : Helm traptoren
Materiaal : Voegen in zandsteen
Bouwfase : achttiende eeuw of jonger (?)
CH betekenis : Groot tot middelgroot

- Voegen uitnemen;
- Kleine reparaties aan omliggende natuursteen indien nodig, bijv. aan de randen van de steen (mortel) of injecties van kleine niet dreigende scheurtjes;
- Geheel opnieuw voegen in een bij de natuursteen passend recept.

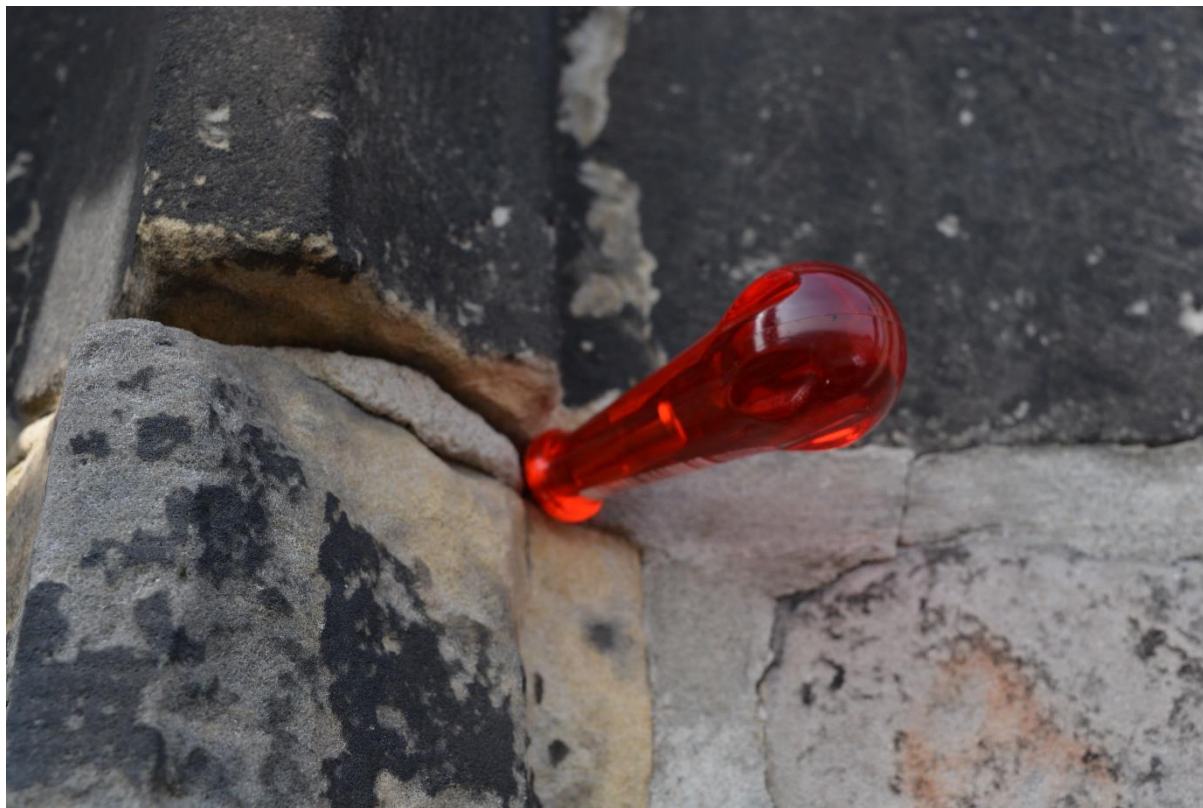
Referentie voegwerk wimbergen

Type onderdeel : Voegwerken
Onderdeel van : Wimbergen lantaarnkroon
Materiaal : Voegen in zandsteen
Bouwfase : twintigste eeuw, mogelijk delen ouder
CH betekenis : Gering

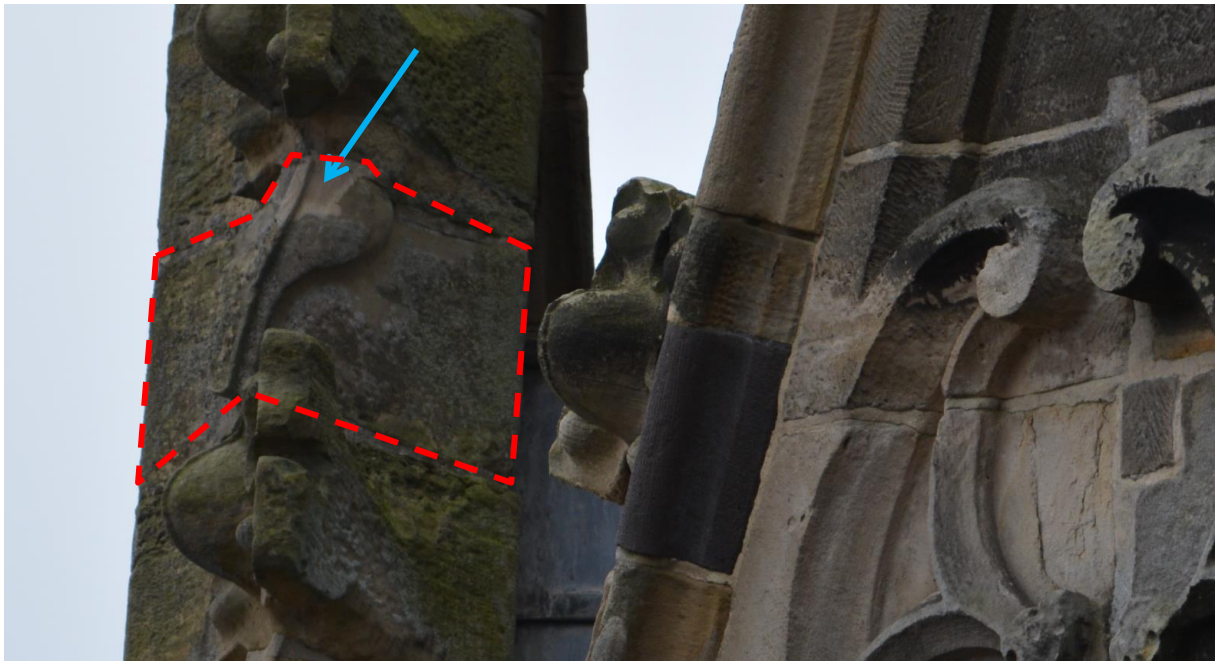
Referentieblok kanthogel met mortelreparatie

Beschrijving schade: Diverse kanthogels op de wimbergen laten uitgespoelde lagen of los voegwerk zien. In dit specifieke geval bevindt zich op de rand van inwaterend voegwerk eveneens een forse mortelreparatie.

Vernieuwen van het gehele blok.

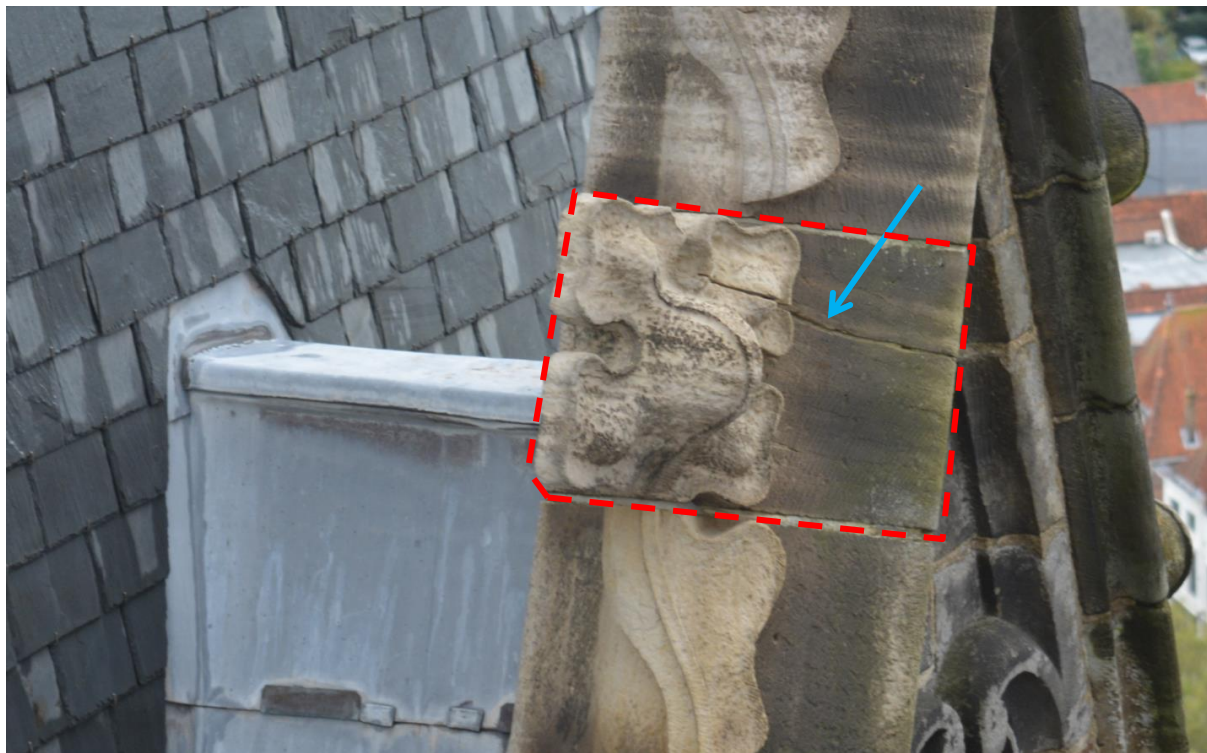
Referentieblok kanthogel met scheurvorming

Beschrijving schade: Diverse kanthogels op de wimbergen laten uitgespoelde lagen of los voegwerk zien. In sommige gevallen scheuren zij op het leger door. In dit specifieke geval bevindt zich een gerepareerde scheur waarvan de reparatie wederom open komt te staan.

Opnieuw repareren. Men moet zich echter afvragen hoe vaak een reparatie herhaald kan worden zonder de veiligheid in het gevaar te brengen.

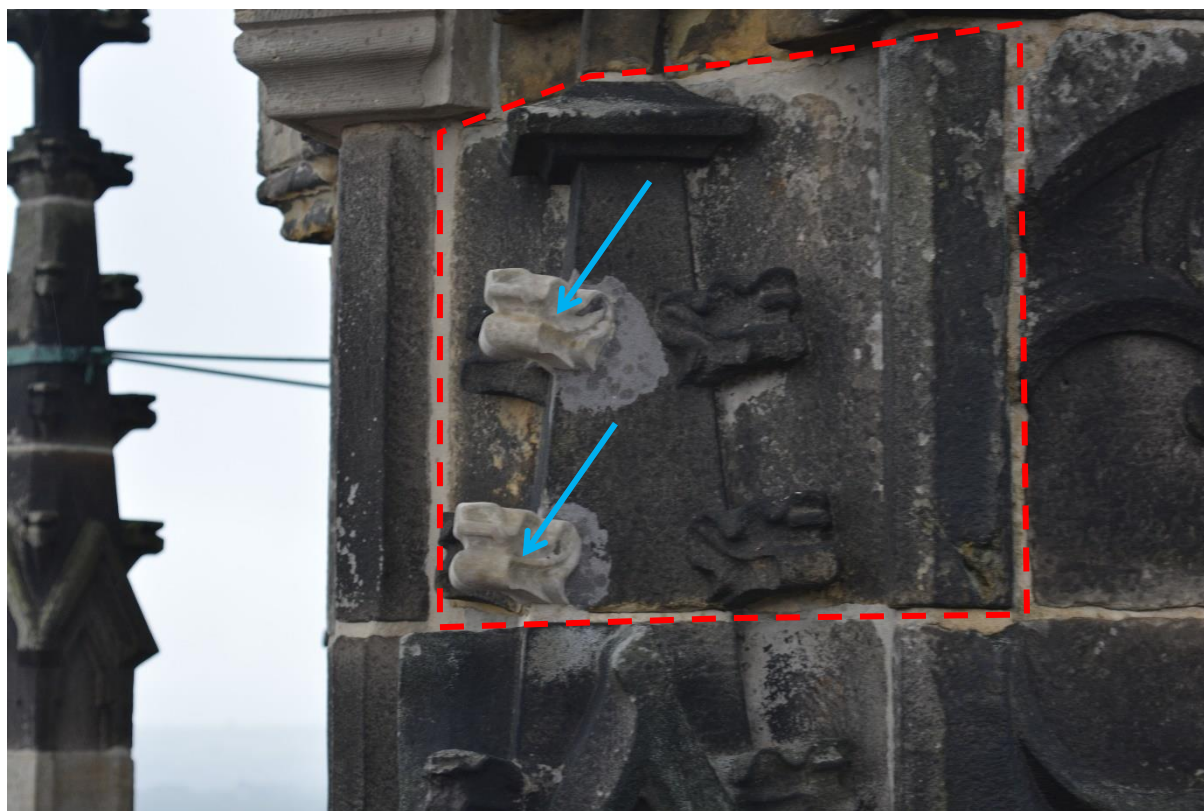
Referentieblok mortelreparaties van uitstekende beeldhouwwerken

Beschrijving schade: Diverse hogels, maar ook lijstwerken, zijn voorzien van zeer forse mortelreparaties (> 5 cm, uitstekend uit het gevelvlak). Deze reparaties zijn niet duurzaam en onvoorspelbaar.

Opnieuw repareren / boetsen met mortel.

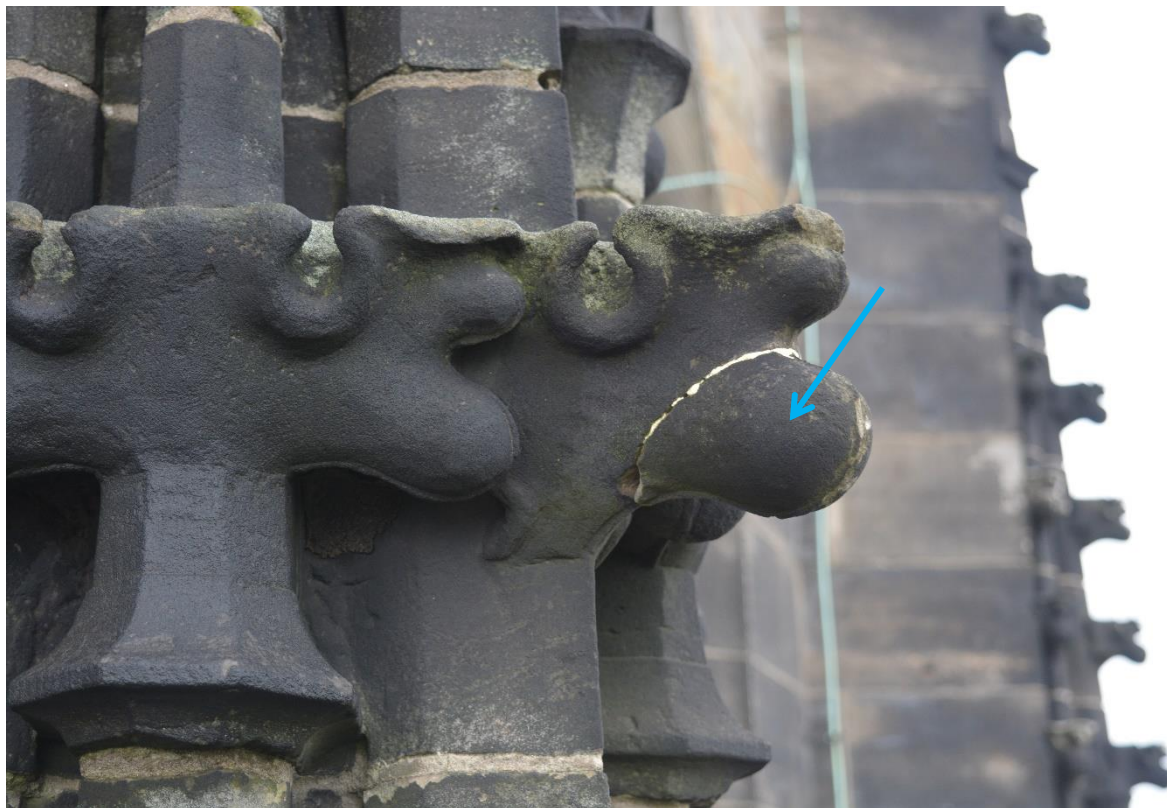
Referentieblok afgebroken stuk steen verlijmd

Beschrijving schade: Diverse afgebroken hogels, maar ook lijstwerken, zijn met behulp van een glasfiber doekje terug geplakt. Deze reparaties zijn niet duurzaam en onvoorspelbaar. Doordat de doek in lijn met de zwaartekracht is aangebracht vormen dergelijke onderdelen een serieus valgevaar.

Opnieuw repareren / boetseren met mortel.

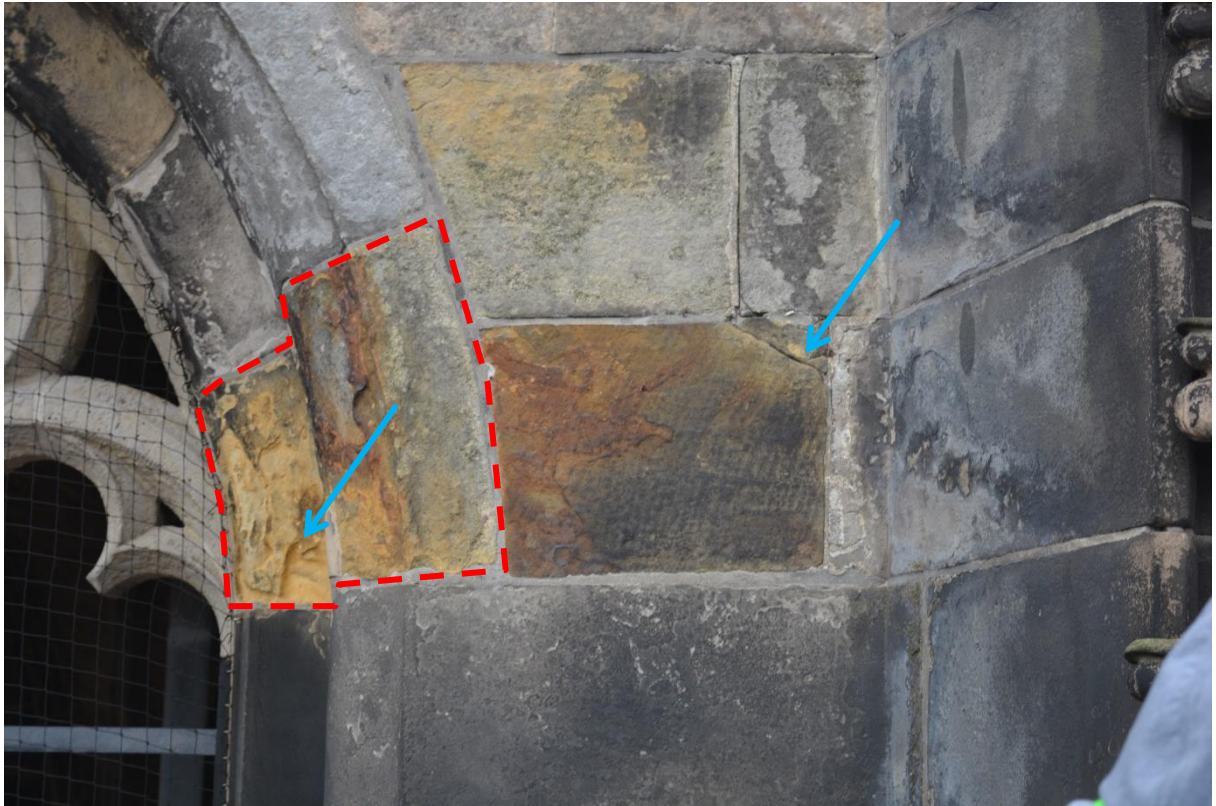
Referentieblok ruierende harnasblokken

Beschrijving schade: Diverse harnasblokken ruien of laten schollen los vanwege een hoge vochtbelasting.

Vervangen.

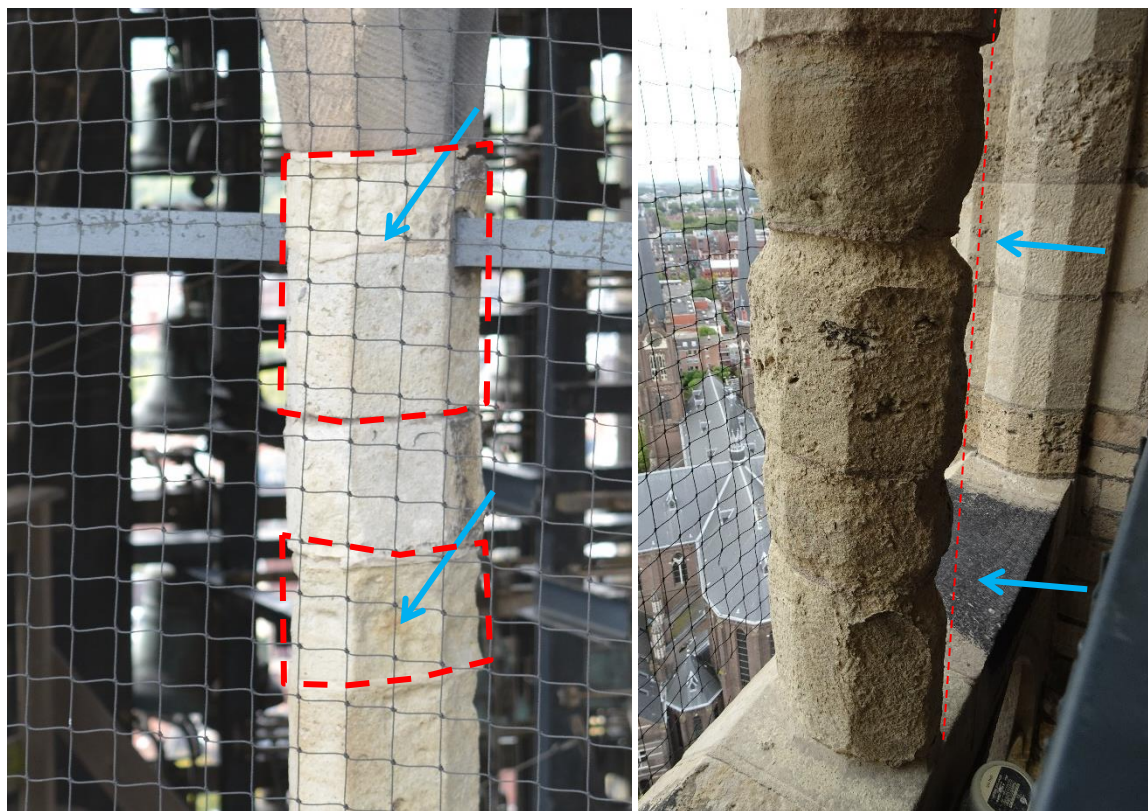
Referentieblokken vrijstaande venstermontant

Beschrijving schade: veel van de montant blokken hebben een verkeerde vochthuishouding of laten de voor Franse kalksteen typische verwerking zien. De randen van de steen teren rondom het voegwerk op sommige plaatsen diep in (zie rechterafbeelding). Het steenoppervlak komt hierdoor steeds verder naar binnen te liggen en de samenhang met het blok erboven en eronder verminderd sterk. Hierdoor wordt op termijn de montant instabiel.

Dit blok maakt onderdeel uit van een venster maar is aangebracht bij de restauratie van de twintigste eeuw. Vervangen zal gezien het schadebeeld nodig zijn.

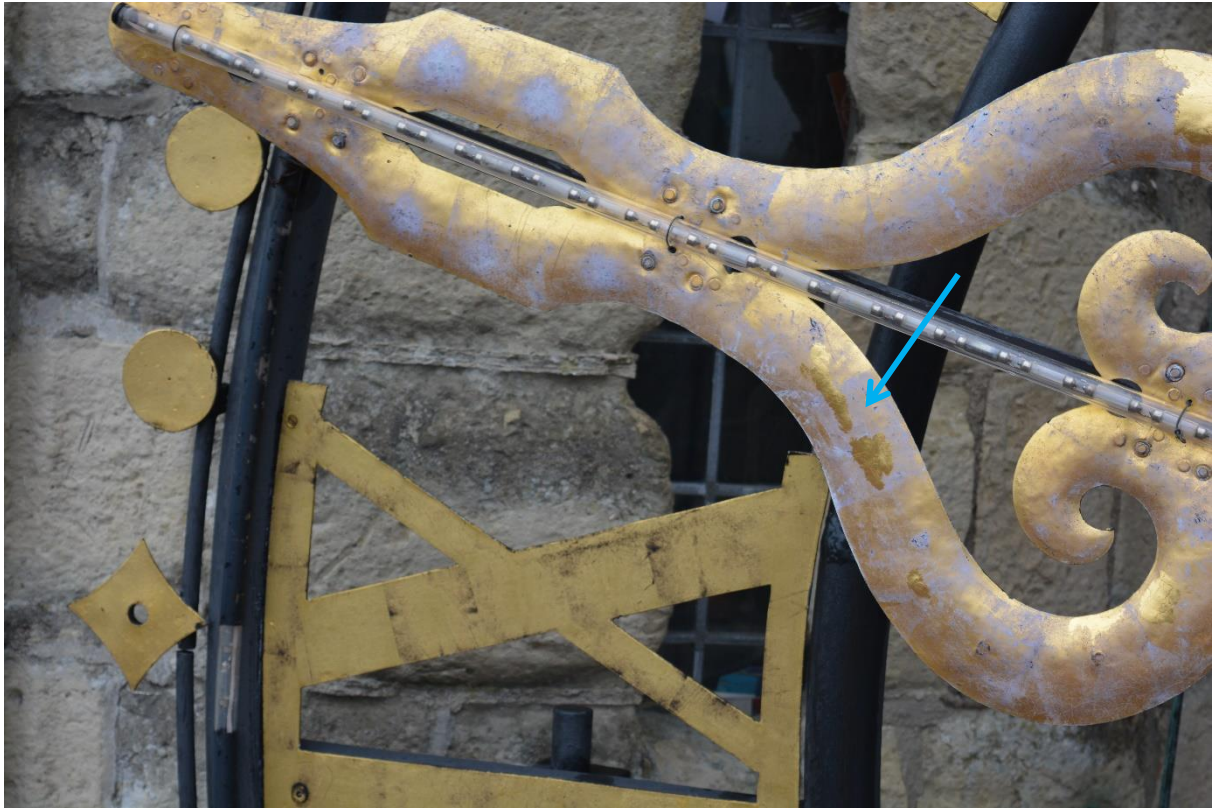
Referentie verguldwerk wijzerplaten en wijzers

Beschrijving schade: vrijwel al het verguldwerk op de wijzers en de wijzerplaten is vergaan.

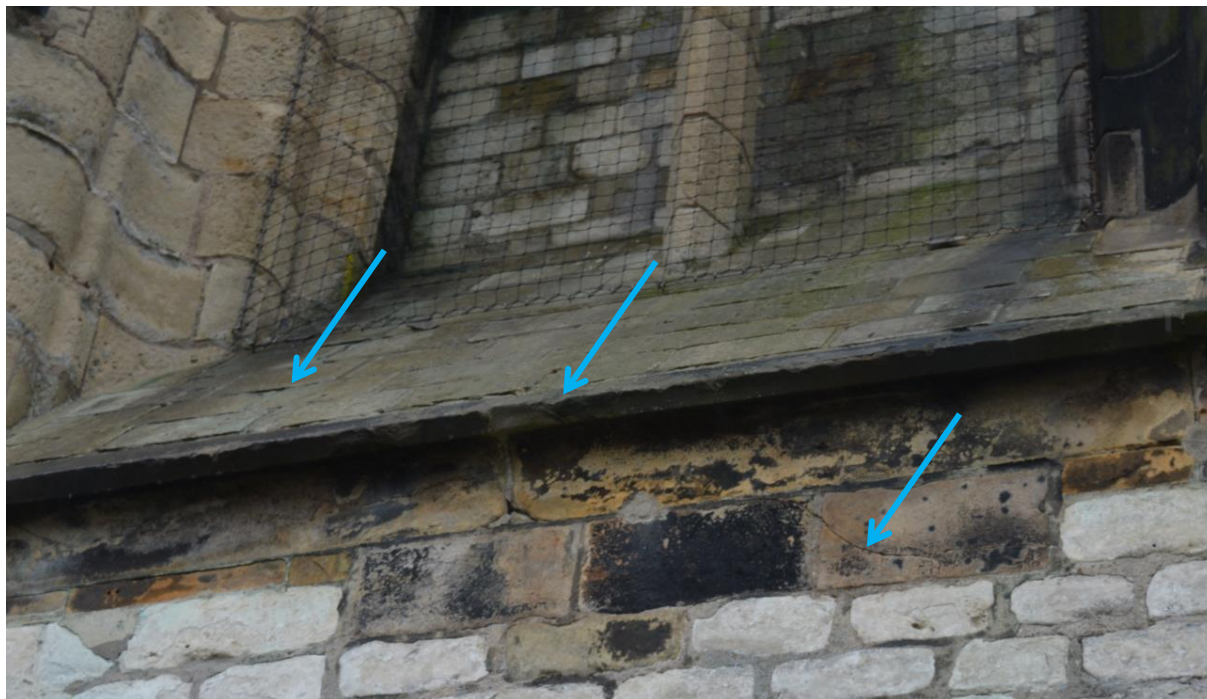
Referentie inwaterende afzaten en schade in zone eronder

Beschrijving schade: door openstaand voegwerk op de afzaat en waterintreding in de steen ontstaat er een grotere waterbelasting onder de profielen. Hierdoor beschadigd de profielrand. Door langdurige inwatering kunnen de stenen onder de afzaat scheuren.

Afdekken met lood.

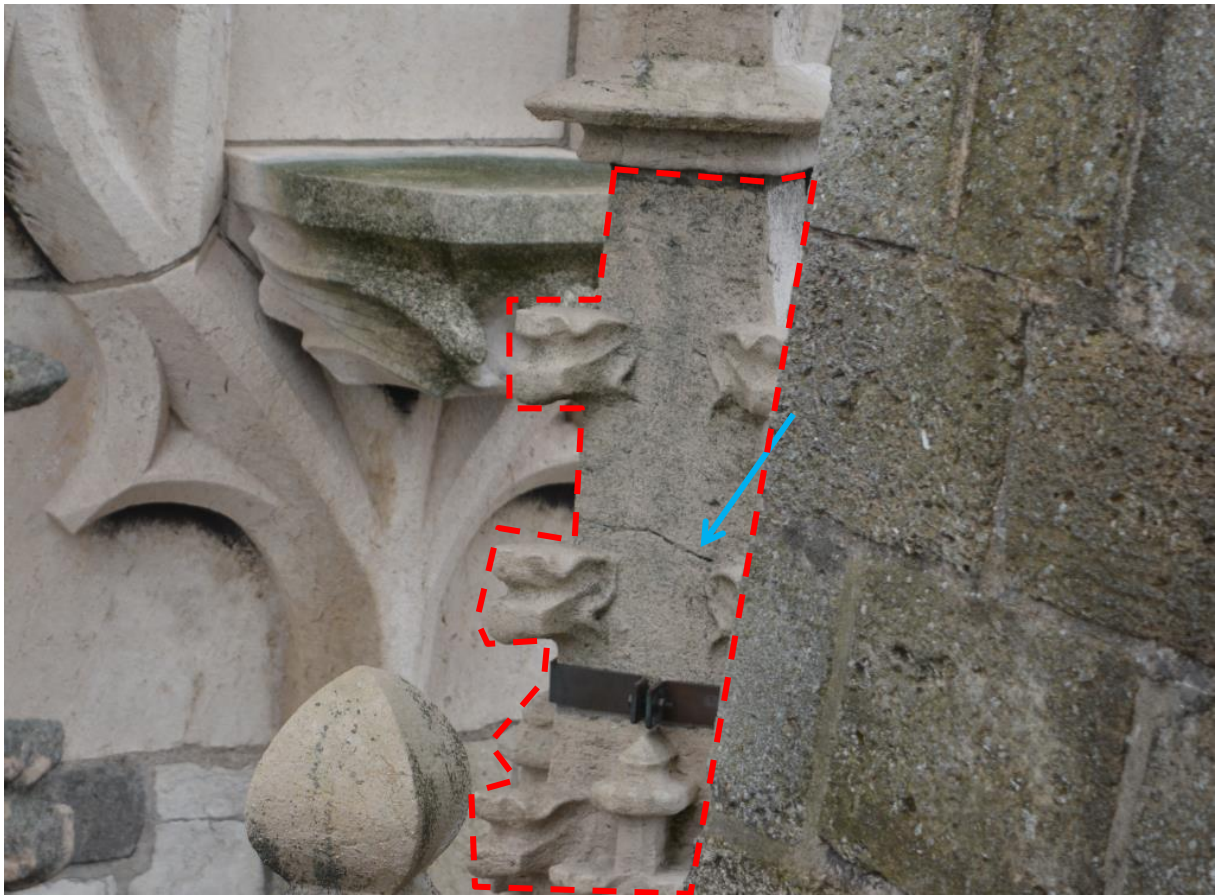
Referentieblok scheurvorming in pinakel

Beschrijving schade: de gebruikte kalksteensoort Vaurion is onvoorspelbaar en ervaring leert dat deze na ca. 100 jaar aan vervanging toe is. De pinakel toont de voor kalksteen typische verweringspatronen (uitgeholde steen en scheurvorming).

De richting van de scheur (overwegend horizontaal) maakt dat dit blok en het blok erboven een behoorlijk valrisico heeft. Repareren zal het risico niet verhelpen.

Blokdelen met elkaar doken.

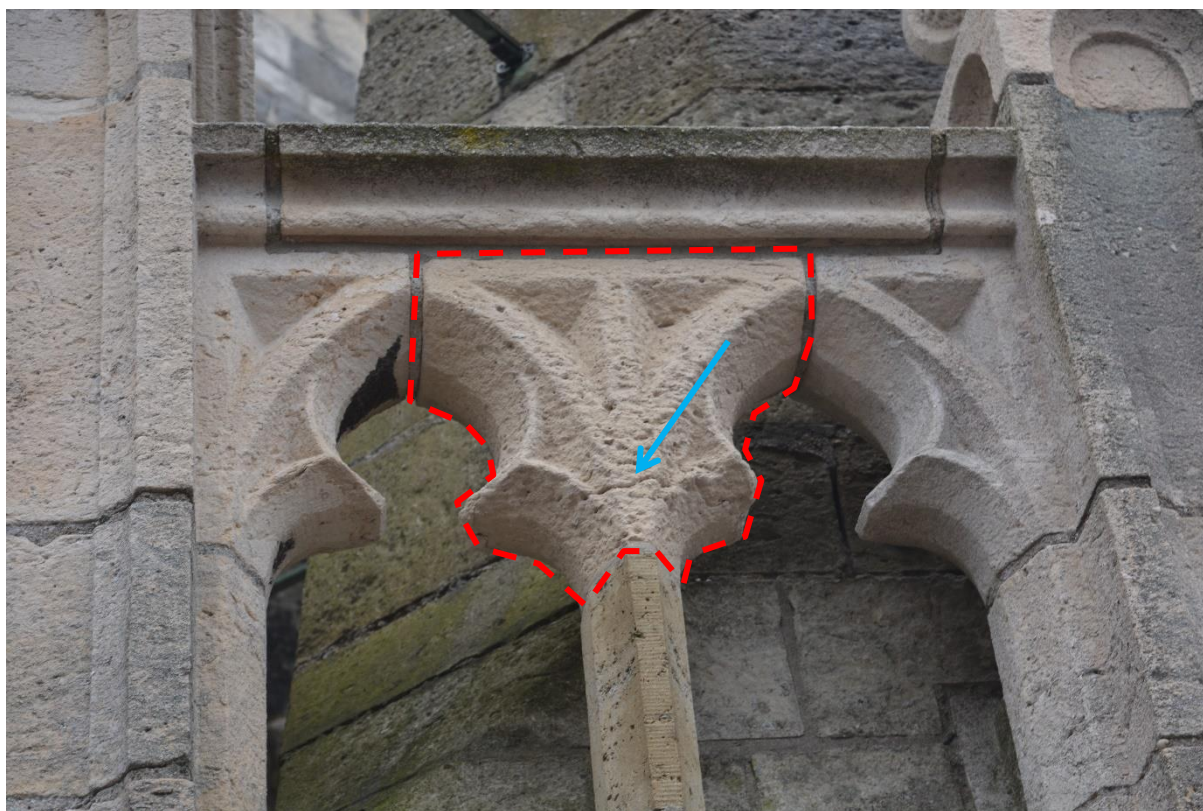
Referentieblok driepasblok

Beschrijving schade: de gebruikte kalksteensoort Vaurion is onvoorspelbaar en ervaring leert dat deze na ca. 100 jaar aan vervanging toe is. De pinakel toont de voor kalksteen typische verweringspatronen (uitgeholde steenoppervlak). Hierdoor wordt de steen onvoorspelbaarder.

Ervaring met deze natuursteensoorten leert dat dit schadepatroon meestal betekent dat zij geheel vervangen dienen te worden. De erosiepatronen gaan achter reparaties namelijk even zo hard door.

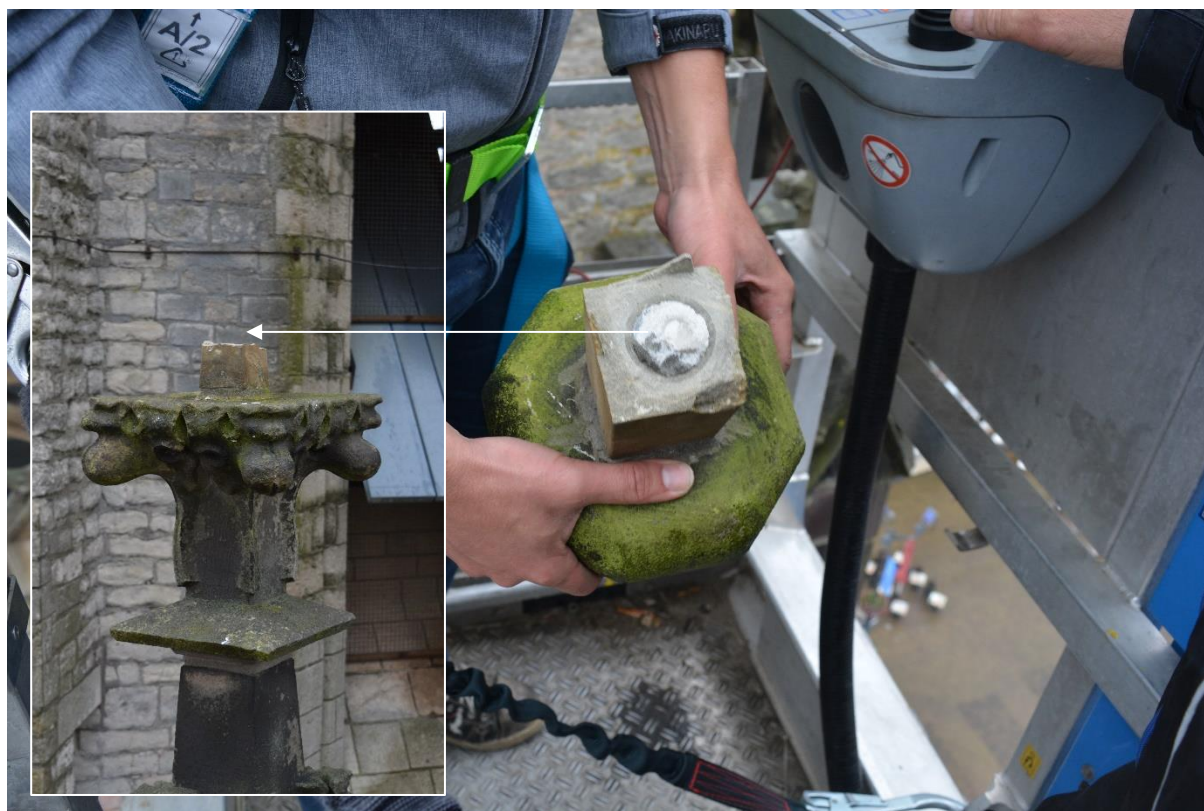
Referentieblok piron

Beschrijving schade: de piron is tijdens inspectie aan de steel afgebroken. Gebleken is dat deze is voorzien van een glasfiber staaf van zeer forse diameter. Door de individuele pinakelblokken aan elkaar te bevestigen met doorlopende (glasfiber)stang is het risico op dergelijke losgewerkte breuken aanzienlijk vergroot. Tijdens een recente restauratie zijn alle pinakels op vergelijkbare wijze verstevigd.

- pinakel geheel demonteren om na te gaan hoe diep de glasfiber staaf rijkt;
- pinakel geheel vervangen of opnieuw terugbrengen (afhankelijk van de interne schade);
- overige pinakels nalopen op vergelijkbare schadebeelden.

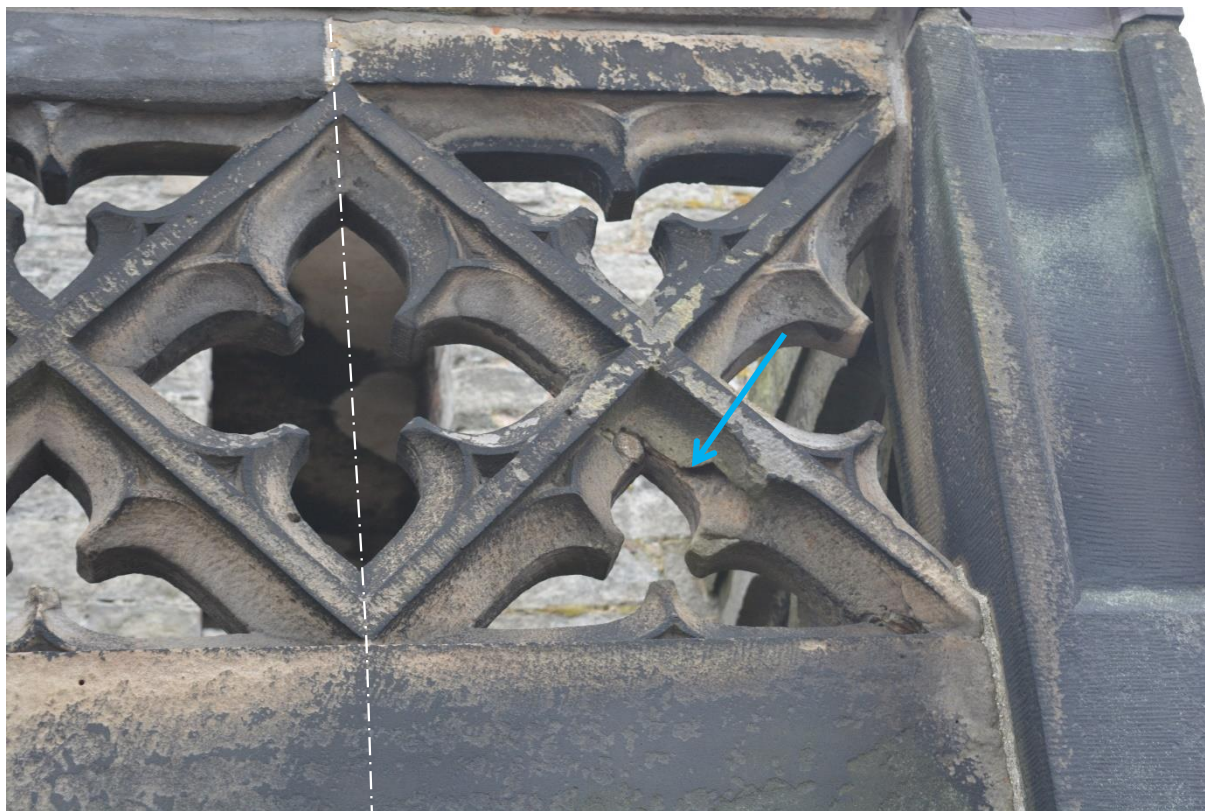
Referentieblok balustrade

Beschrijving schade: de traceervakken van deze balustrade zijn in stand leger aangebracht waardoor grote stukken uitspoelen. Hierdoor ontstaat een vergroot risico voor het vallen van gesteente.

De verwerking van natuursteen in stand leger is niet tegen te houden. Vanwege het uitspoelen van zandlagen in de steen, die daarin voor komen, zullen de zwakkere blokken in de komende decennia dergelijke schadebeelden blijven vertonen. Het geheel vervangen van deze balustrade is op termijn waarschijnlijk onvermijdelijk. Hoewel tijdens de recente inspectie geen noodzaak is gevonden om die complete vervanging nu al door te zetten.

Balustrade geheel vervangen.

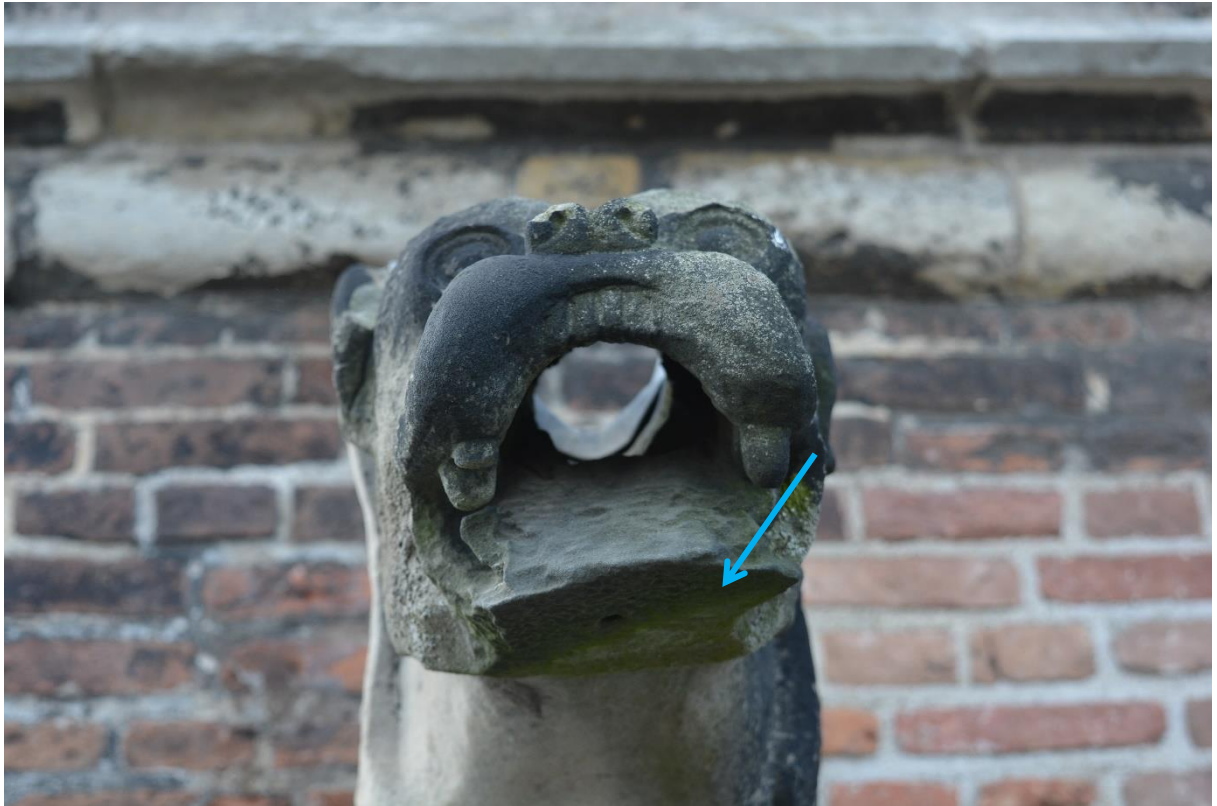
Referentieblok spuer

Beschrijving schade: de spuwers zijn over het algemeen in goede toestand. Enkele zijn aan de mond geërodeerd of ernstiger beschadigd (stukken steen ontbreken).

Door de spuwers een klein stukje loden tong te geven kan water veilig en zonder problemen de spuer uit druppelen zonder dat er bij de uitmonding een opeenhoping van vocht in de steen ontstaat. Hierdoor zijn schades tot een minimum beperkt.

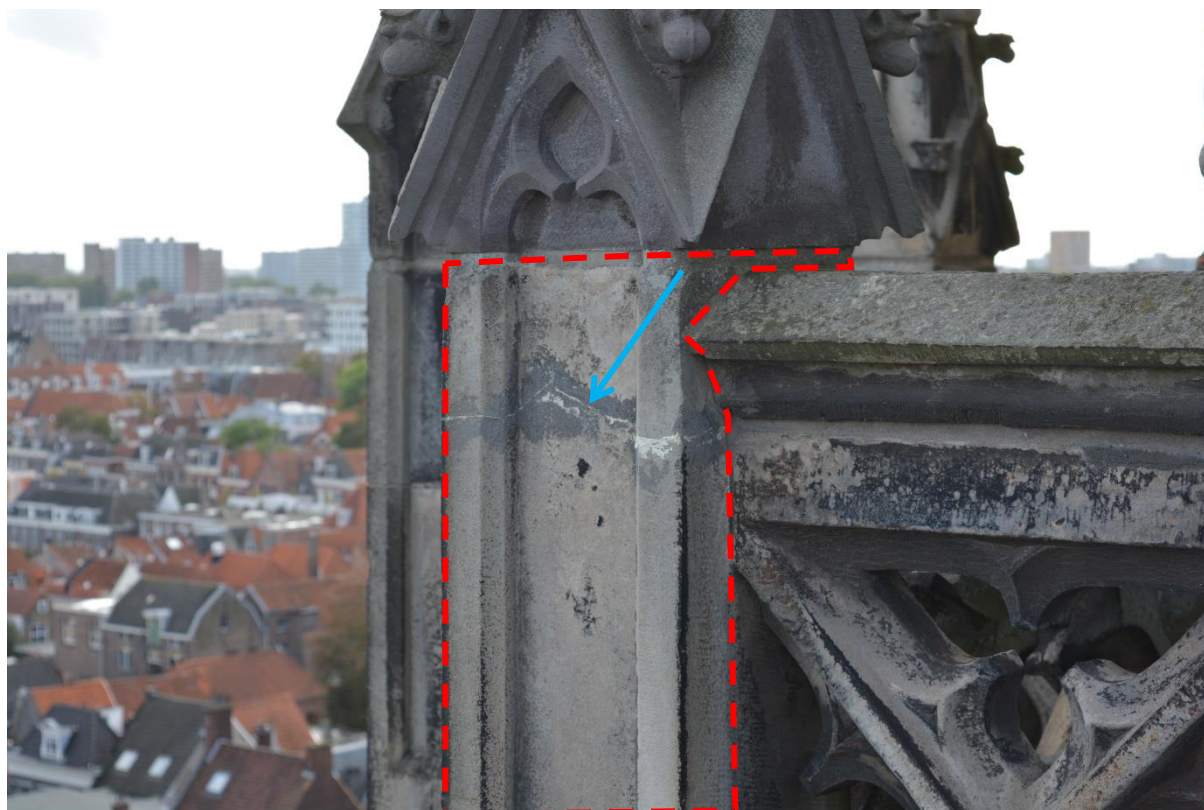
Referentieblok pinakelbasement

Beschrijving schade: over de eerste omloop zijn meerdere reparaties in de natuurstenen balustrade waargenomen. Enkele van deze reparaties zijn ongelukkig, zoals dit schachtblok wat rondom een horizontaal afgebroken verlijming heeft.

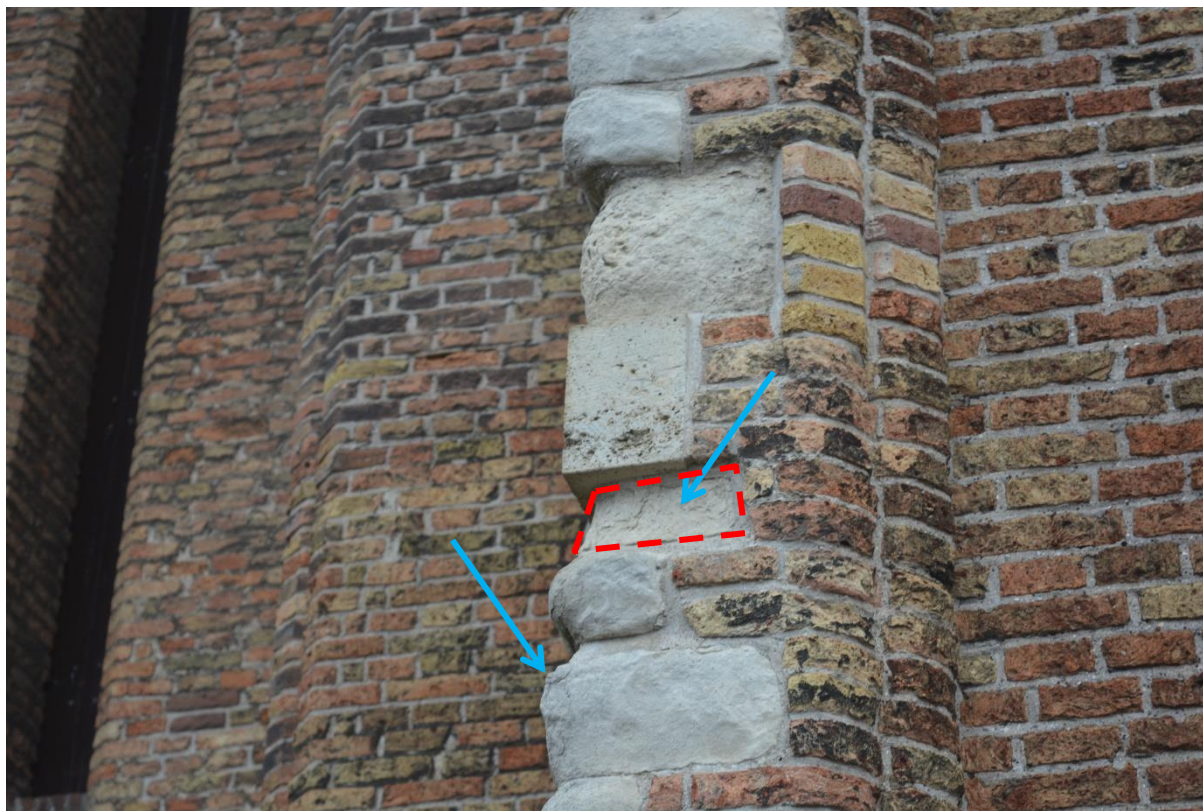
Referentieblok waterhuishouding Ledesteen

Beschrijving schade: door reparaties en harde voegmortels is de waterhuishouding van de diverse oorspronkelijke hoekblokken niet op orde. Hierdoor ververen deze blokken exponentieel harder tot het moment dat vervangen niet meer te voorkomen is.
