Rapport technische opname

Toren Nieuwe Kerk te Delft

Onderwerp: Groot onderhoud toren Nieuwe Kerk Delft

Referentie: 23064/technische opname/tle/wkm

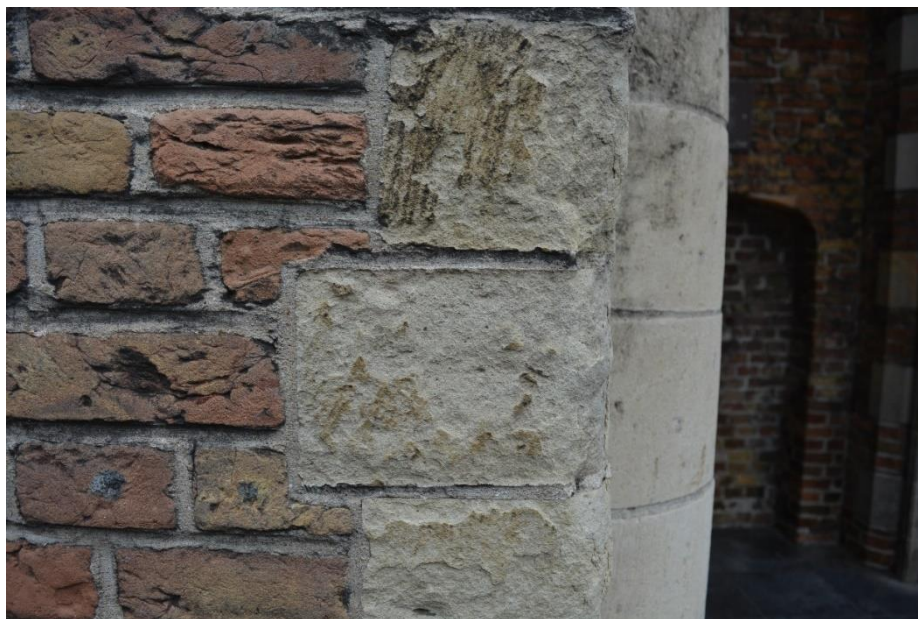
Foto 1

Een algemeen beeld in de gehele, eerste geleding is de sterke verwerking van de hoekblokken van de steunberen, uitgevoerd in Lede- en Gobertangersteen. Vooral deze laatste soort vertoont de sterke 'meelzakvorming' als gevolg van erosie (foto 2). Plaatselijk zijn de blokken zo ver vergaan dat het vervangen een reële optie is.

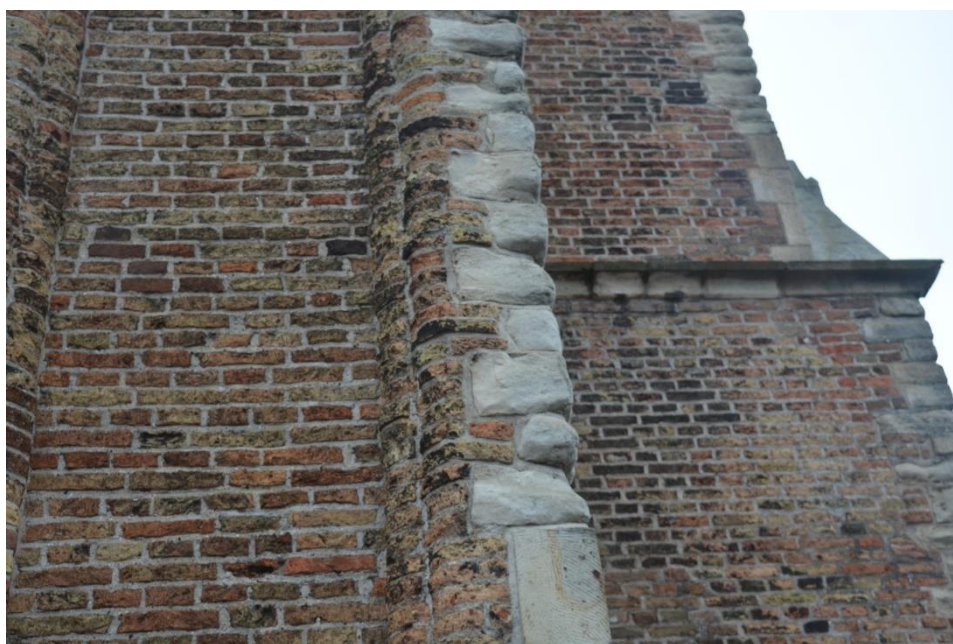
Foto 2

Het voegwerk ter plaatse van de hoekblokken is over het algemeen in matige conditie. De mortel is op veel plaatsen open en gedegradieerd. Daarnaast is aan de kalksteen schade te zien die veroorzaakt wordt door te harde mortel. De blokken zijn al in flinke mate afgeboerd en te zien is dat dit proces doorgaat (foto 3). Dit fenomeen wordt veroorzaakt door de voegmortel die te hard is. Het vochttransport vindt plaats via de steen en niet via de voegen. Een groot deel van het voegwerk tussen de hoekblokken zal vervangen moeten worden (foto 4).

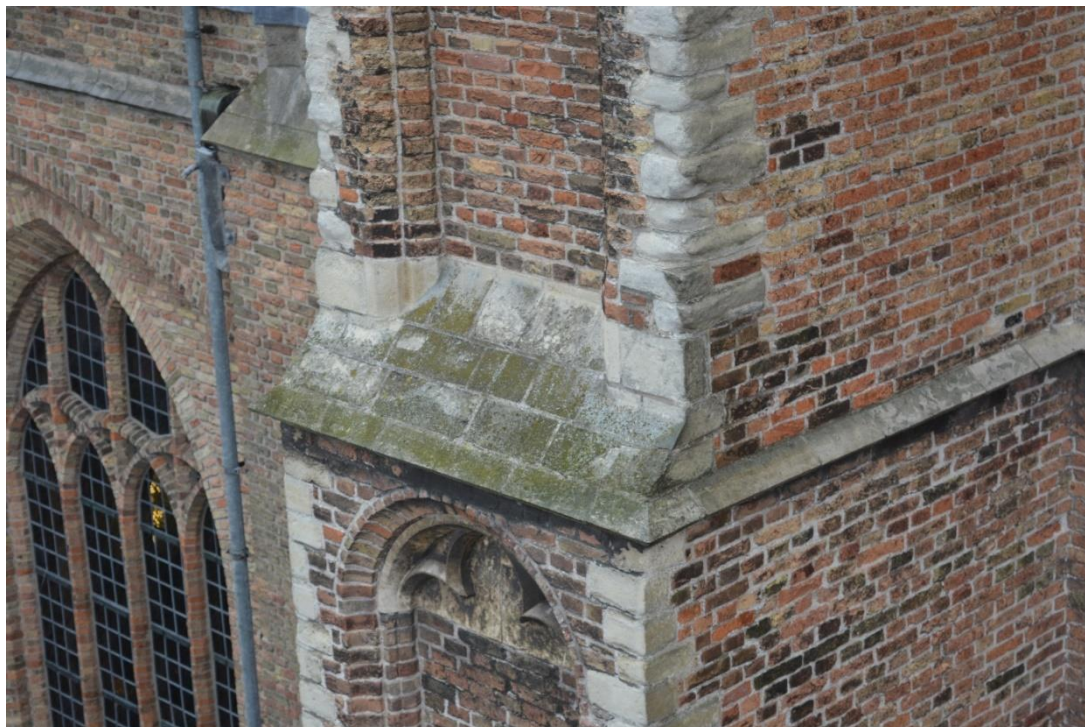
Foto 5

De zwaar vochtbelaste plaatsen, zoals de afzaten van de steunberen en in de waterslagen, zijn bemost wat een goede waterafvoer belemmert (foto 5). Ook is het voegwerk op deze vaak open door uitspoeling. Hierdoor loopt er gemakkelijk water in het ondergelegen metselwerk hetgeen tot vervolgschade kan leiden. In het plan wordt uitgegaan om het voegwerk op deze locaties integraal te vervangen.

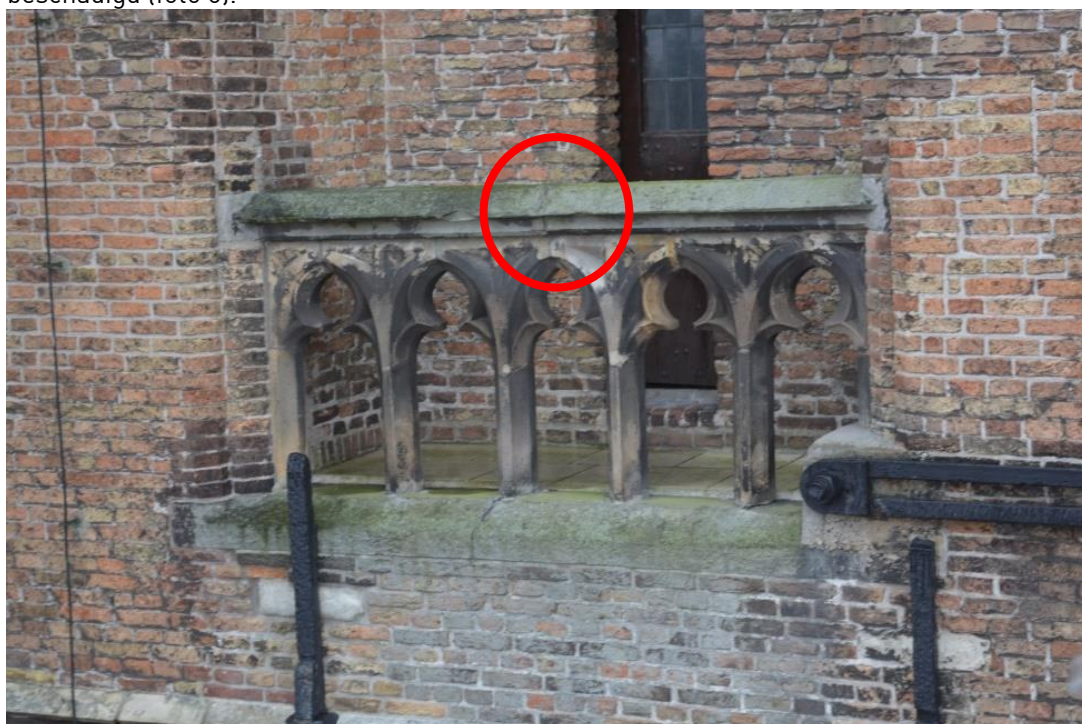
Foto 6

Plaatselijk is er in de natuursteen balustraden van de balkons (twee per torenzijde) natuursteenwerk beschadigd (foto 6).

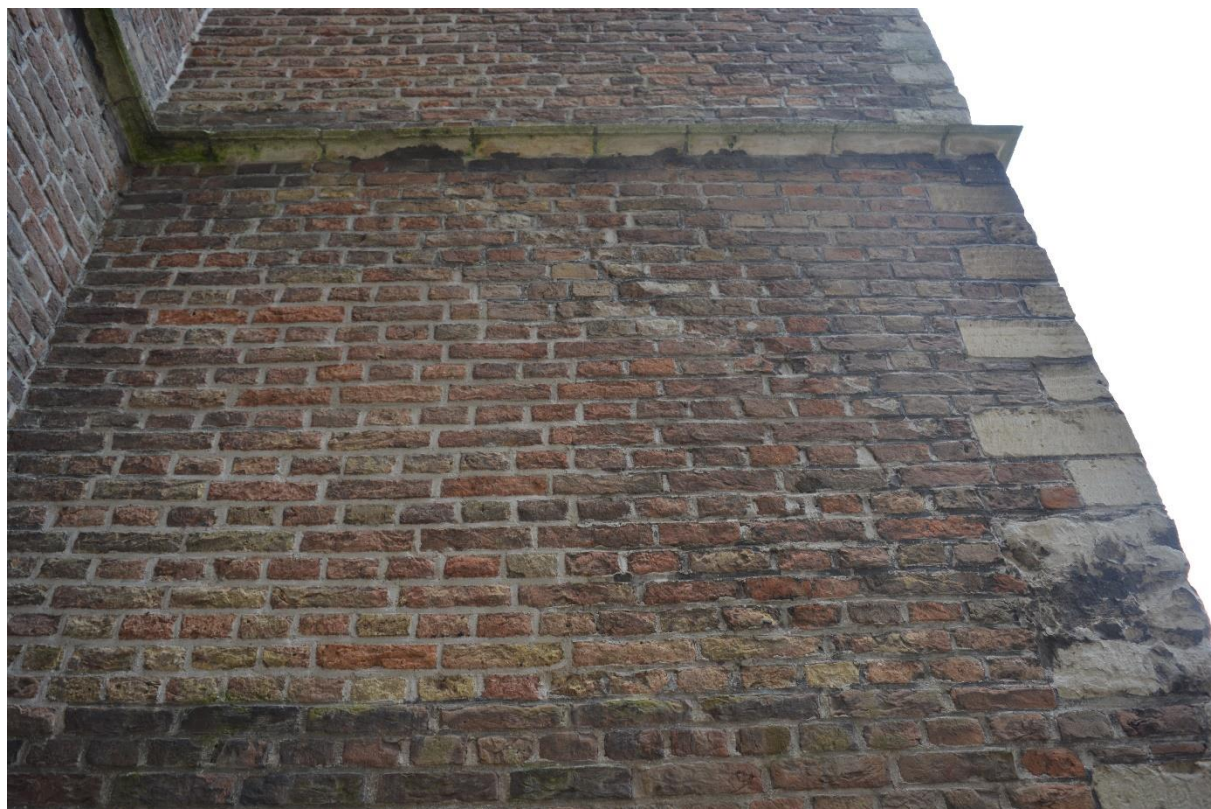
Foto 7

Over het algemeen is het metselwerk in een redelijk tot goede toestand. Plaatselijk is gipsvorming op de gevelvlakken te zien maar dit geeft over het algemeen geen vervolgschade. Verder zijn er op enkele plaatsen oneffenheden door mechanische- of oorlogsschade zichtbaar maar dit is niet bezwaarlijk (foto 7).

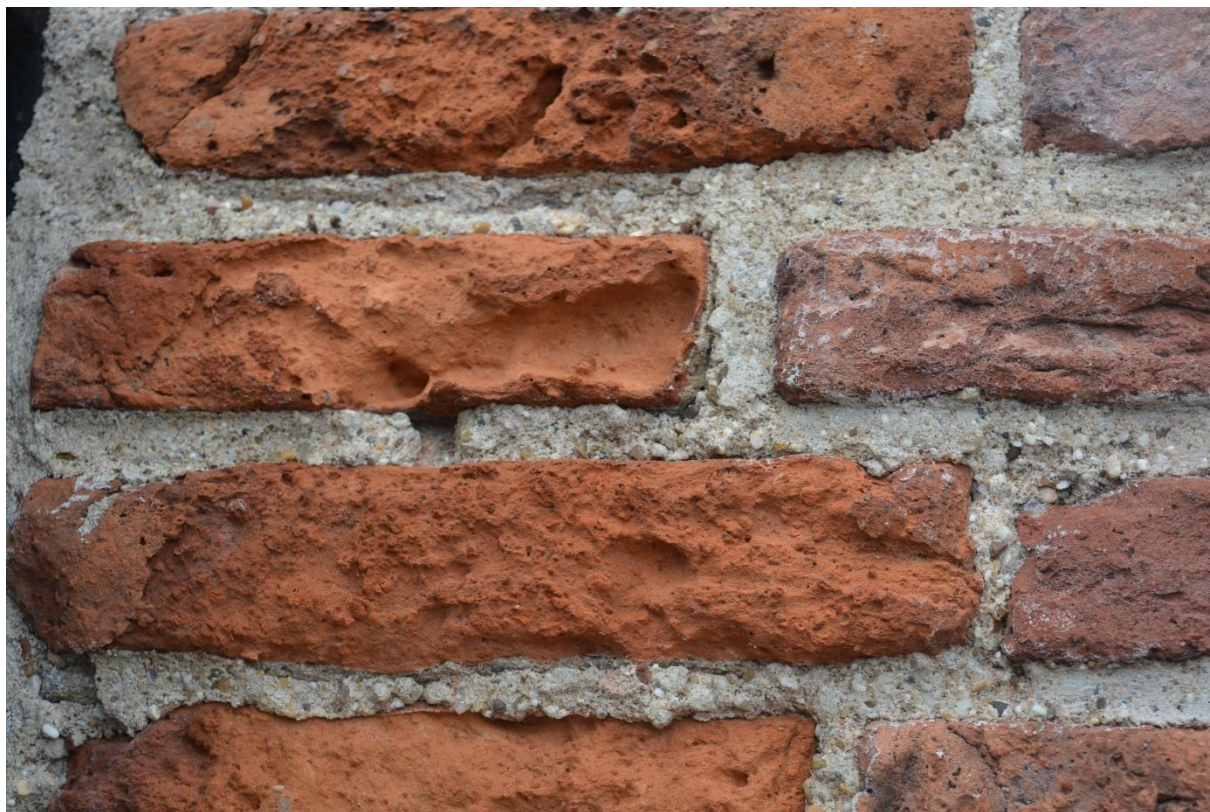
Foto 8

In de metselwerk gevels met blindnissen zijn zeker zeven verschillende type voegmortels te zien. Meerdere keren bij onderhoud en restauraties in het verleden is nieuw voegwerk aangebracht. Verspreid over de gevels is voegwerk gedegradeerd op verschillende manieren: verkrumeling, uitspoeling, onthechting en erosie. Ook is op verschillende plaatsen te zien dat de stenen zich opofferen aan het omliggende voegwerk dat dan doorgaans een te harde mortelsamenstelling heeft (foto 8).

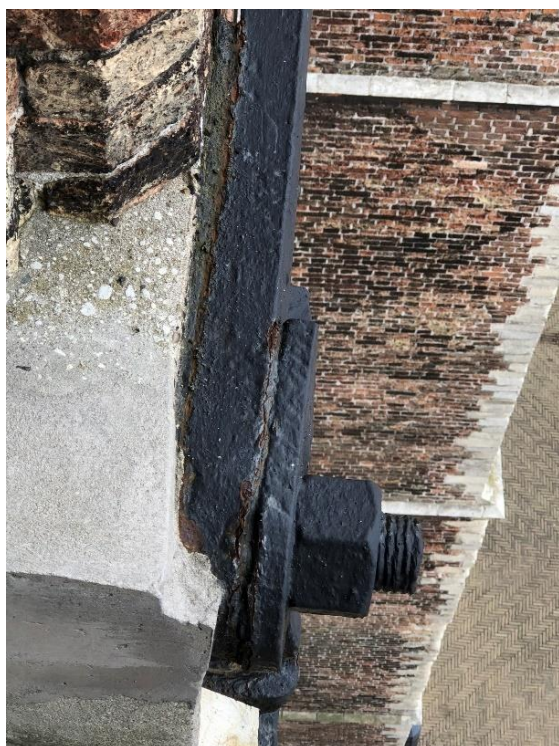
Foto 9

In de gevels bevinden er zware ijzeren schotelankers. Het muurwerk rond de knopen van deze ankers is al eens eerder hersteld. Op enkele plaatsen is scheurvorming in het omliggende metsel- en natuursteenwerk zichtbaar. In het ijzer van de ankers zelf is op sommige plaatsen spleetcorrosie zichtbaar op plaatsen waar water moeilijk weg kan lopen (foto 9).

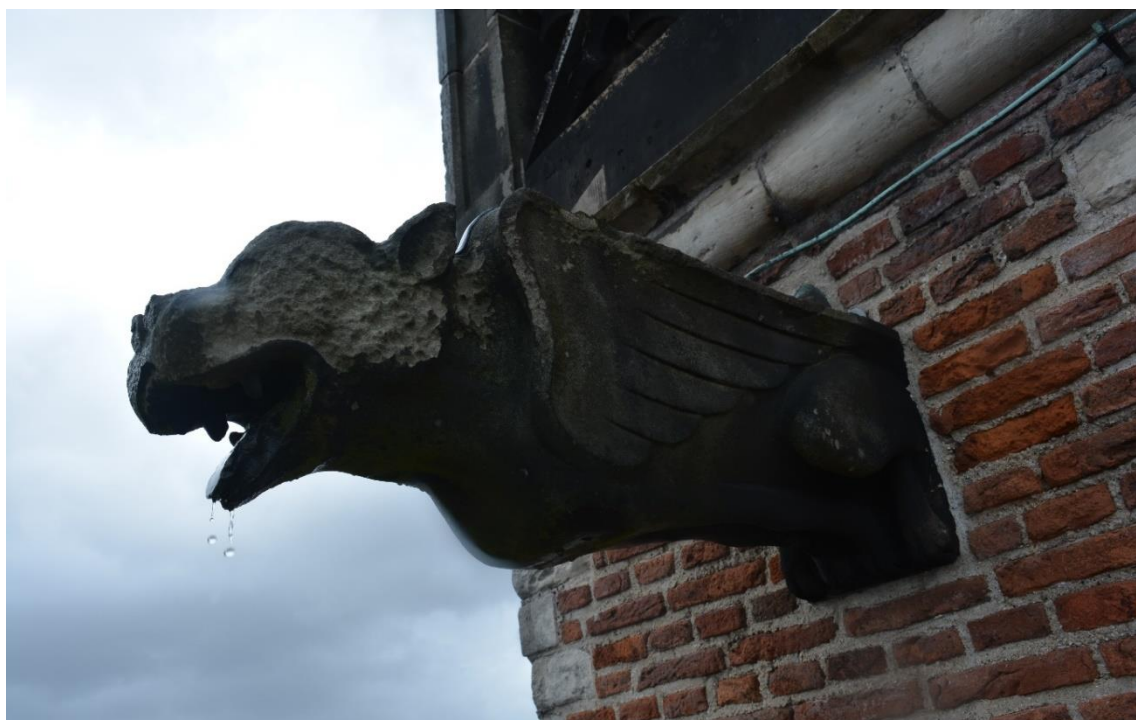
Foto 11

Aan de bovenzijde van de eerste geleding zijn per hoofdwindrichting twee stuks beeldhouwde spuwers uit zandsteen geplaatst. Waar bereikbaar, zijn de spuwers van dichtbij bekeken. Behalve lichte verwerking, verkeren ze in een goede toestand. De bevestiging in het muurwerk is in orde. De loodbekleding aan de binnenzijde is goed maar zou wat verlengd moeten worden om versnelde verwerking aan de onderzijde van de bek te voorkomen (foto 11).

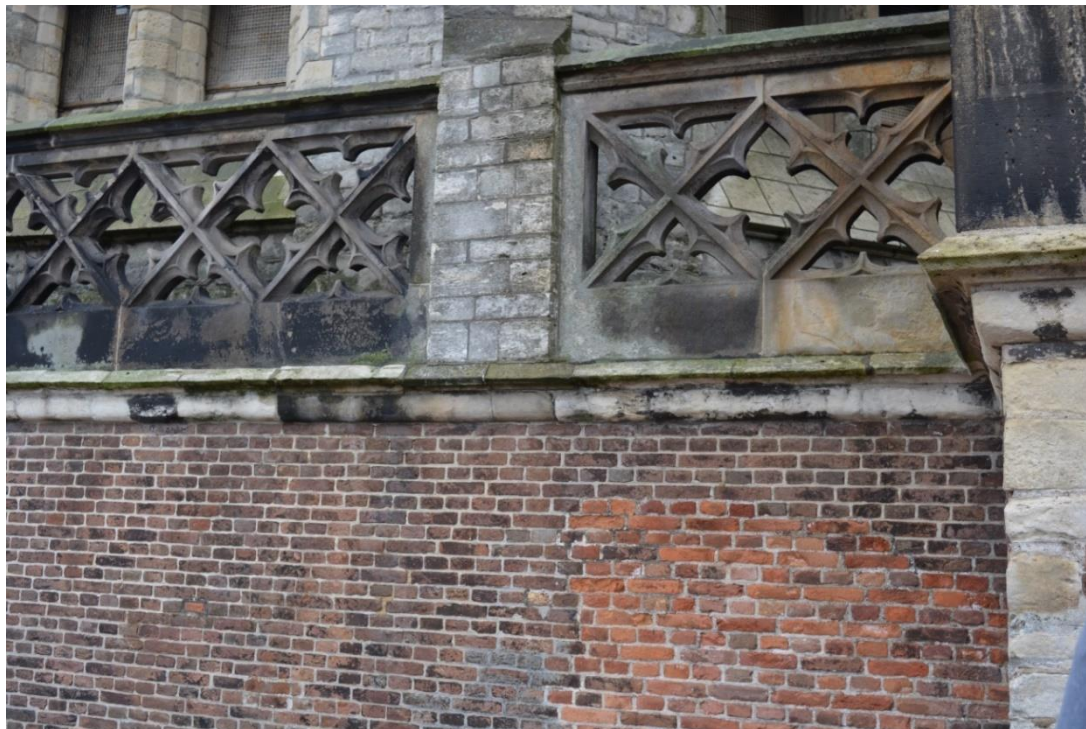
Foto 12

De balustrade aan de voet van de tweede geleding is uitgevoerd in zandsteen (foto 12). Deze (nog onbekende) zandsteensoort is overwegend in staand leger geplaatst. Hierdoor wateren delen gemakkelijk in en bestaat het gevaar dat op termijn de voorzijden van de traceringen loskomen (foto 13). Deze vormen dan ook een relatief groot gevaar voor de omgevingsveiligheid. In het verleden zijn enkele delen reeds ingeboet of met mortel gerepareerd. In het onderhoudsplan wordt rekening gehouden met het integraal vervangen van enkele van deze balustradevakken.

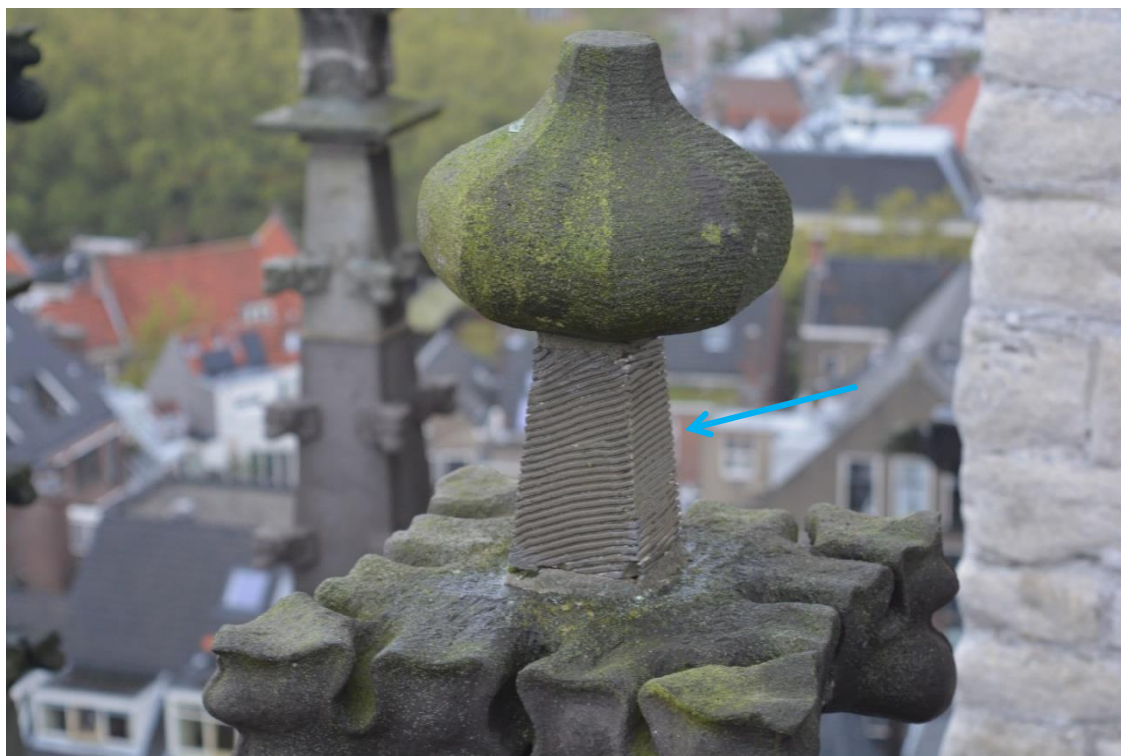
Foto 14

De vrijstaande pinakels op de balustrade van de eerste geleding zijn her en der voorzien van flinke mortel reparaties (foto 14). Het repareren van natuursteen met mortels is geen houdbare methode, want binnen enkele jaren kunnen reparaties van enige omvang weer in verval raken. Een zwarte piron van een van de pinakels is afgebroken ter hoogte van een van deze mortelreparaties. Dit stuk natuursteen is tijdens de inspectie voor de veiligheid naar beneden gebracht (foto 15).

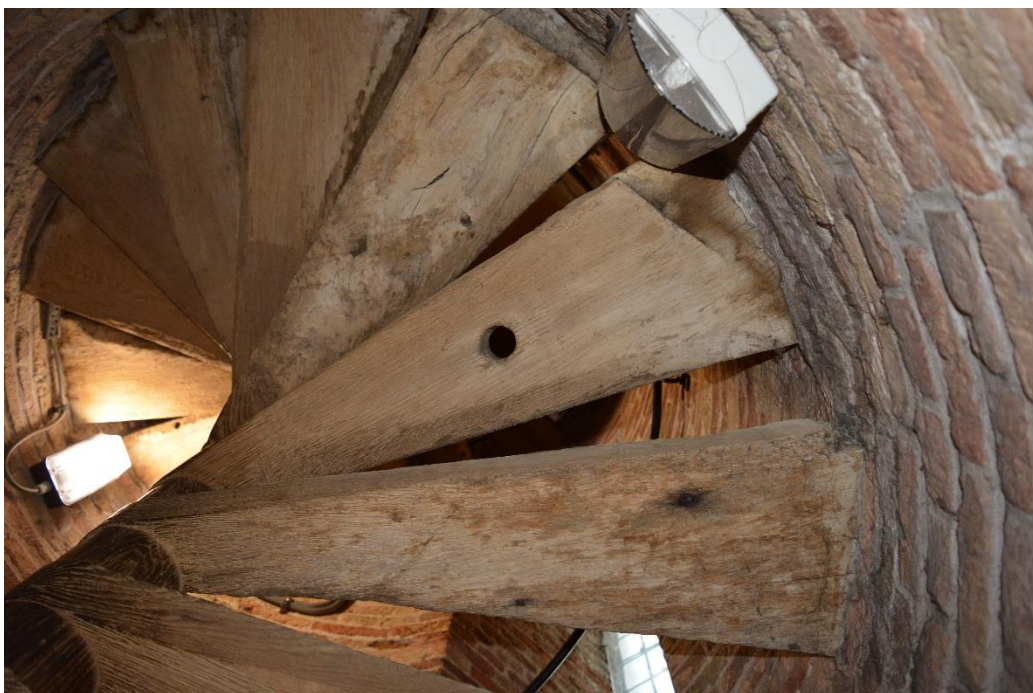
In de traptoren zijn deels houten treden aanwezig uit eiken. Ter plaatse van de oplegging in de buitenmuur zijn deze treden licht aangetast. Steekproefsgewijs zouden de op het oog meest sterk aangetaste opleggingen nader bekeken kunnen worden.

Foto 17 - onderzijde eikenhouten traptreden

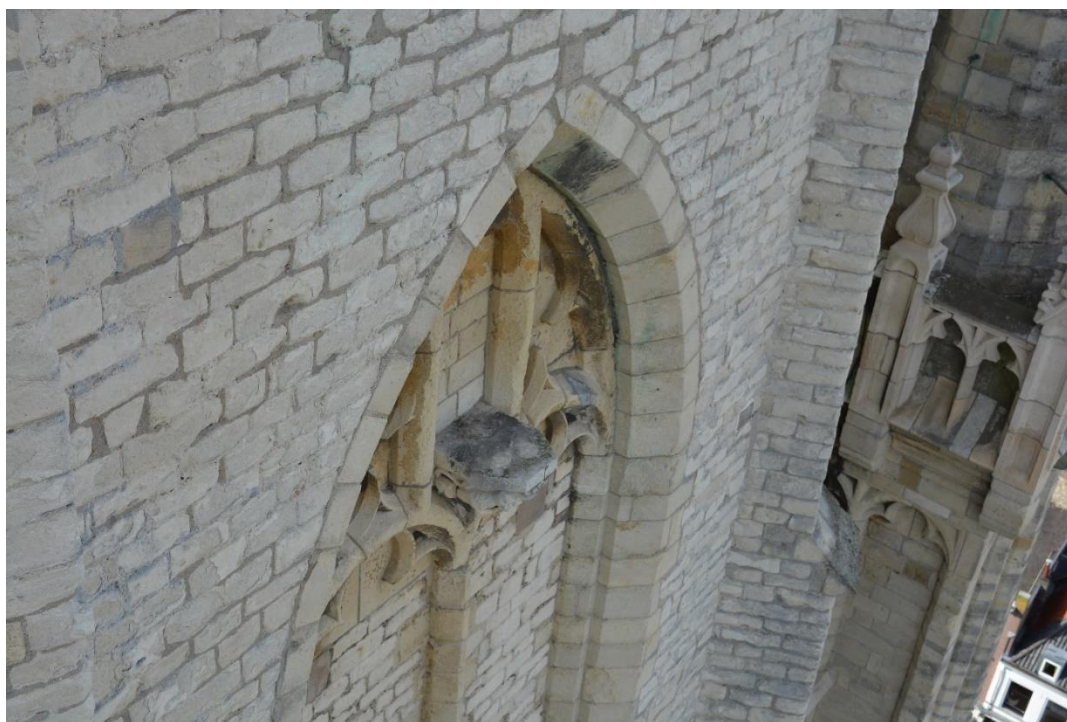
Foto 18

De algemene toestand van het parementwerk is goed (foto 18). Dit is overwegend in Gobertange, Ledesteen en Balegemse steen uitgevoerd. Plaatselijk zijn blokken afgeboerd of gescheurd wat vooral te wijten is aan de detaillering (omgeving houdt te veel water vast) of omliggend voegwerk met de verkeerde mortelsamenstelling.

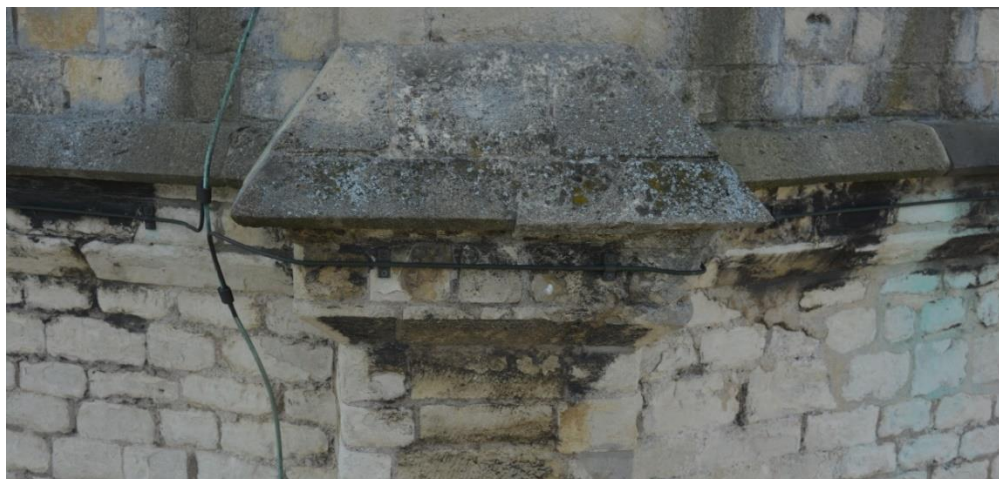
Foto 19

Het parementwerk onder zwaar vochtbelaste onderdelen zoals afzaten en waterlijsten vertoont een sterke gipsvorming en laat een versnelde degradatie van de blokken zien (foto 19). Dit fenomeen is vooral te zien onder de waterslagen en de afzaten van de steunberen. Dit is te ondervangen met het vervangen van voegwerk en het plaatselijk aanbrengen van loden waterkeringen, zie verderop in deze rapportage.

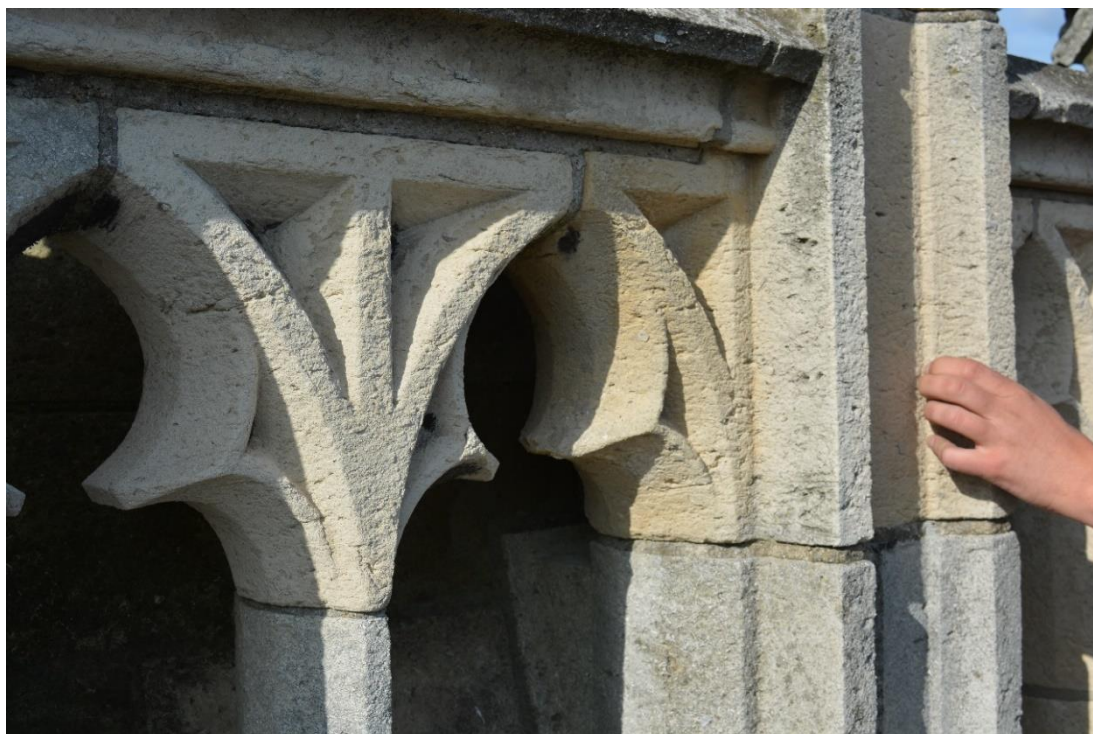
Foto 20

De balustraden van de tweede omgang en de hoektorens zijn opgebouwd uit Franse kalksteen (o.a. in Vaurion en Massangis) (foto 20). Uit ervaring is bekend dat deze Franse kalkstenen na verloop van tijd een onvoorspelbare degradatie kennen. Deze kalkstenen zijn al circa acht decennia aanwezig in de toren. Op het zicht zijn er aan aantal gebreken geconstateerd. In enkele blokken zijn scheuren gezien en het voegwerk van de handlijsten is plaatselijk uitgespoeld. Deze balustraden zullen vanaf de steiger, tijdens de bouwvoorbereidingsfase, nader bekeken en vanaf alle kanten nauwkeurig afgeklopt worden.

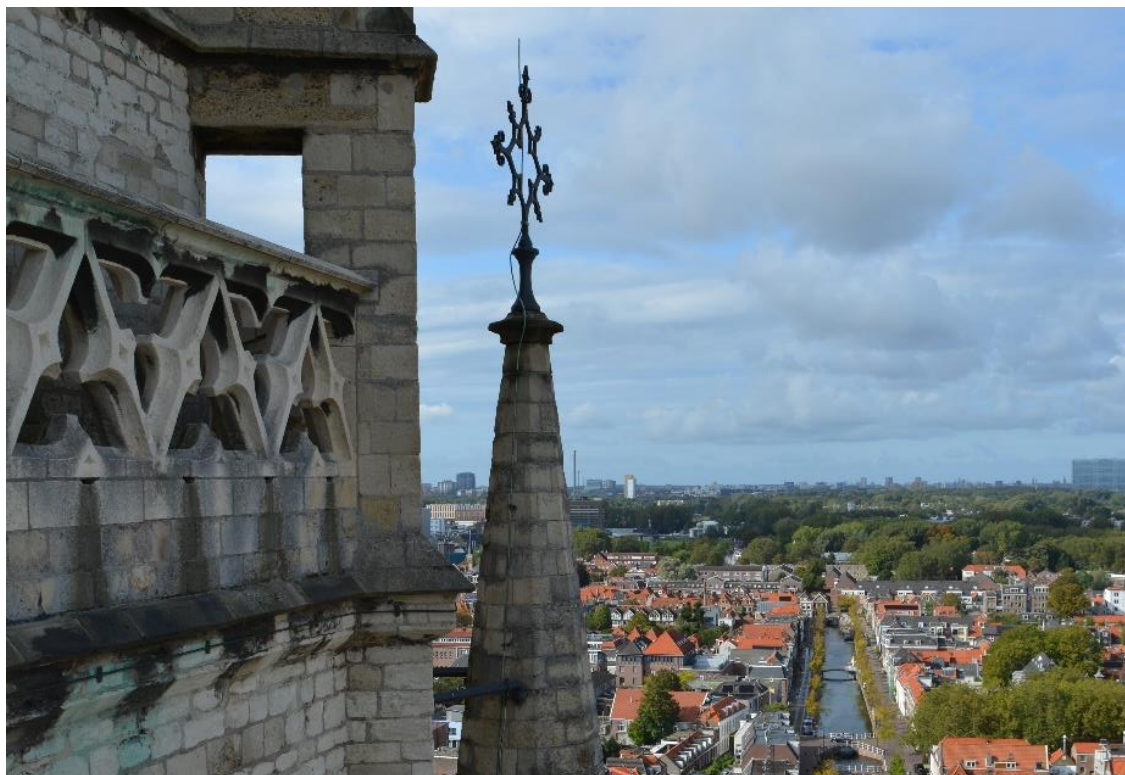
Foto 22

Op de spitsen van de hoektorens (in Balegemse steen) zijn zware, ijzeren kruizen geplaatst (foto 22). Aangenomen wordt dat deze met een ijzeren staaf in de spitsen zijn gewerkt. Bij twee van de vier torens is scheurvorming in de bovenste blokken van de spits waargenomen, veroorzaakt door de windbelasting op het kruis (foto 24).

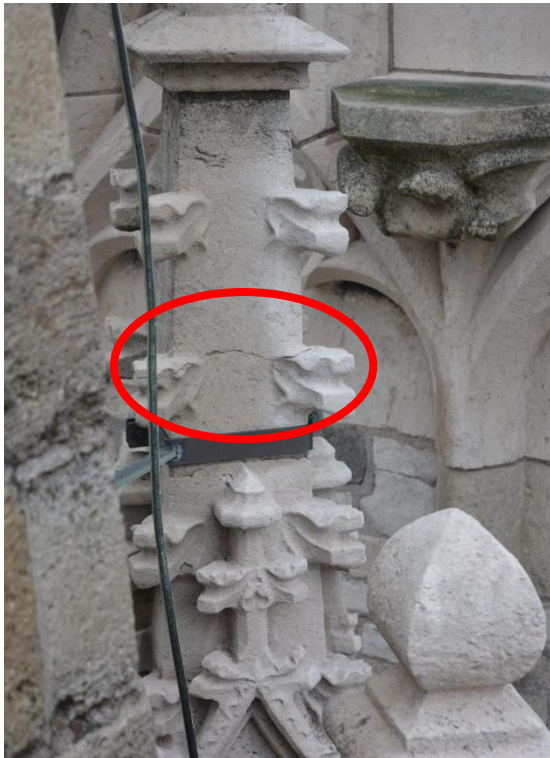
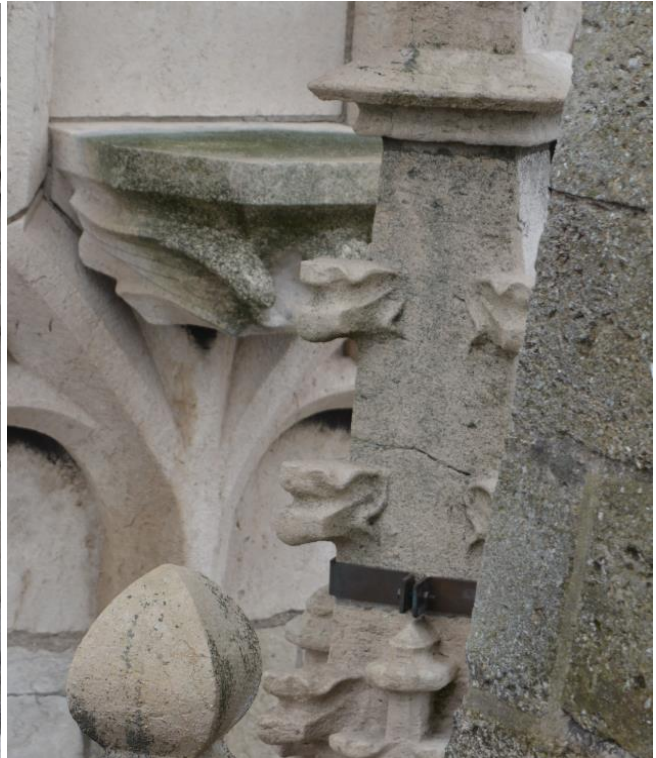
Tijdens de rondgang met de hoogwerker zijn op een aantal plaatsen scheuren in pinakels waargenomen (foto 25 en 26, twee zijden van dezelfde pinakel!). Daarnaast zijn verschillende pinakels en kruisbloemen geconstrueerd uit individuele blokken steen. Uit documentatie van voorgaande restauraties is bekend dat er gebruik is gemaakt van doorlopende glasfiberstaven die als risico met zich mee brengen dat de blokken zich los kunnen werken. Niet overal is bekend hoe de montagewijze van deze vrijstaande elementen is. Dit zal proefondervindelijk onderzocht worden op het moment dat de steiger er staat.

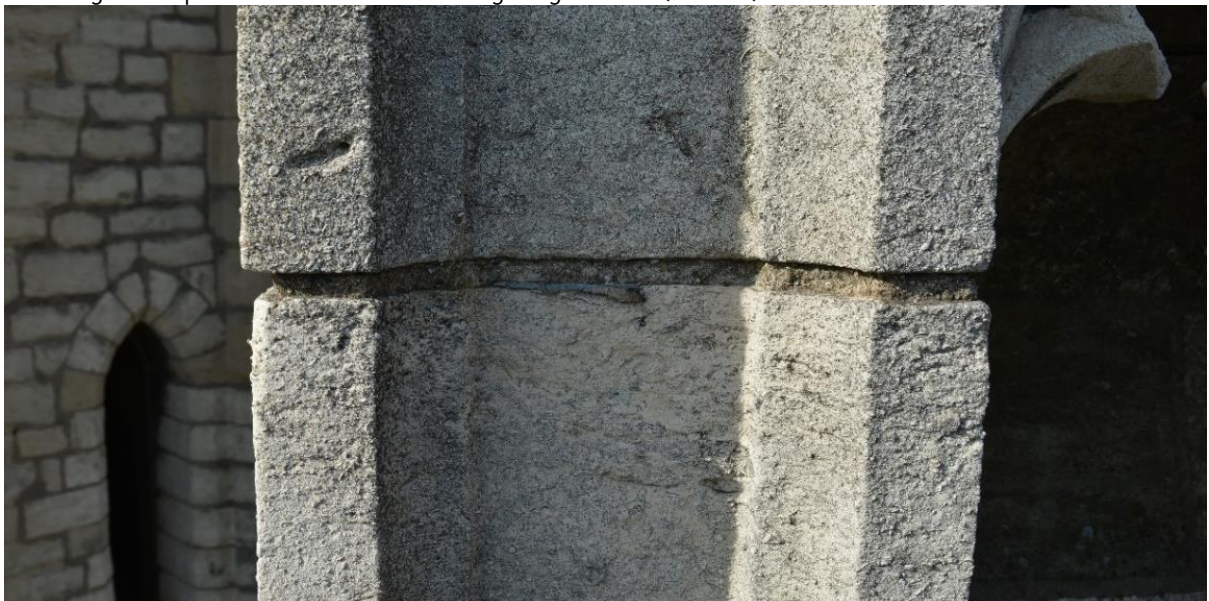
Foto 27

Over het algemeen vraagt de toestand van het voegwerk in het natuursteenwerk veel aandacht. Net als in het metselwerk van de eerste geleding, zijn er meerdere mortelsamenstellingen zichtbaar en is het voegwerk op verschillende manieren gedegradeerd (foto 27).

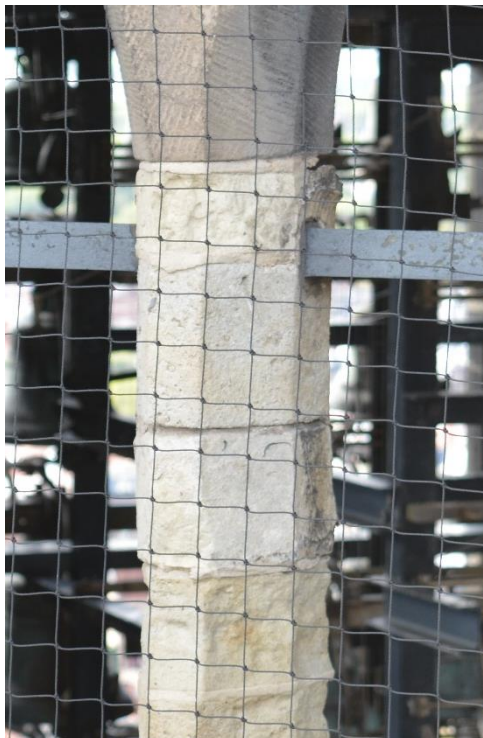
Foto 30

De opengewerkte lantaarn is constructief in verschillende materialen gebouwd. Drie van de acht gevelvelden (windoriëntaties West, Zuidwest en Noordwest) bestaan uit grote zandsteen blokken. Aan deze zijde is het carillon aangebracht in de galmgaten. Voor het overige bestaat de lantaarn uit Leden- en Gobertange gevelwerk en vensters in Franse kalksteen (Vaurion). De pijlers van de lantaarn zijn gekoppeld met doorgaande trekankers. In het hart van de vensters zijn vrijstaande montants uit blokken Vaurion geconstrueerd. In verhouding met de hoogte, zijn de blokken erg slank gedimensioneerd (foto 28). Daarbij zijn ze plaatselijk sterk verweerd (foto 29). Er zijn geen alternatieven voor het vervangen van aanzienlijke hoeveelheden van deze kalksteen in de vensters, omwille van de schrijdende erosie patronen van deze steensoorten brengen zij een aanzienlijk veiligheidsrisico met zich mee de komende jaren (foto 30).

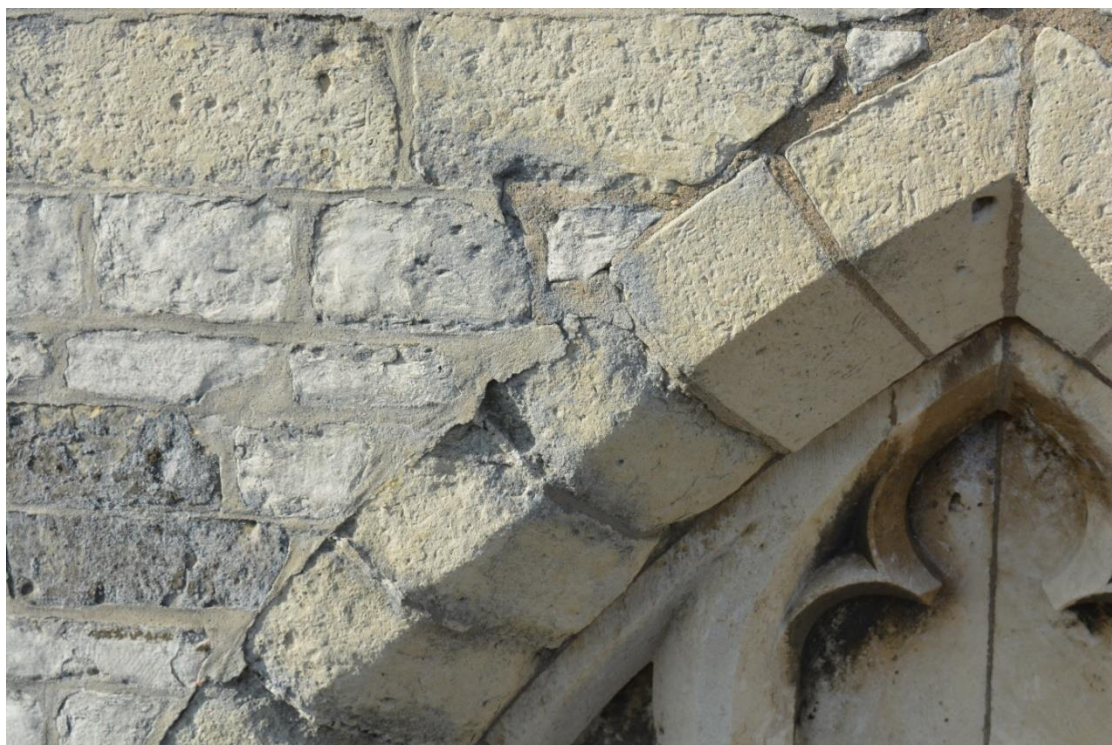
Foto 31

In het gevelwerk van de lantaarn (maar ook op de tweede geleding) zijn plaatselijk mortelreparaties uitgevoerd die technisch en esthetisch niet wenselijk zijn (foto 31).

Op diverse plaatsen zijn in het verleden mortelreparaties uitgevoerd. Deze reparaties zijn afgeklopt en klinken op sommige plaatsen hol. Het gebruik van mortel als restauratiemethode in deze toepassing is niet gewenst omdat niet voorspelt kan worden of de hechting altijd voldoende blijft. Het plan gaat uit van het integraal vervangen van mortelreparaties door ingeschoten blokjes.

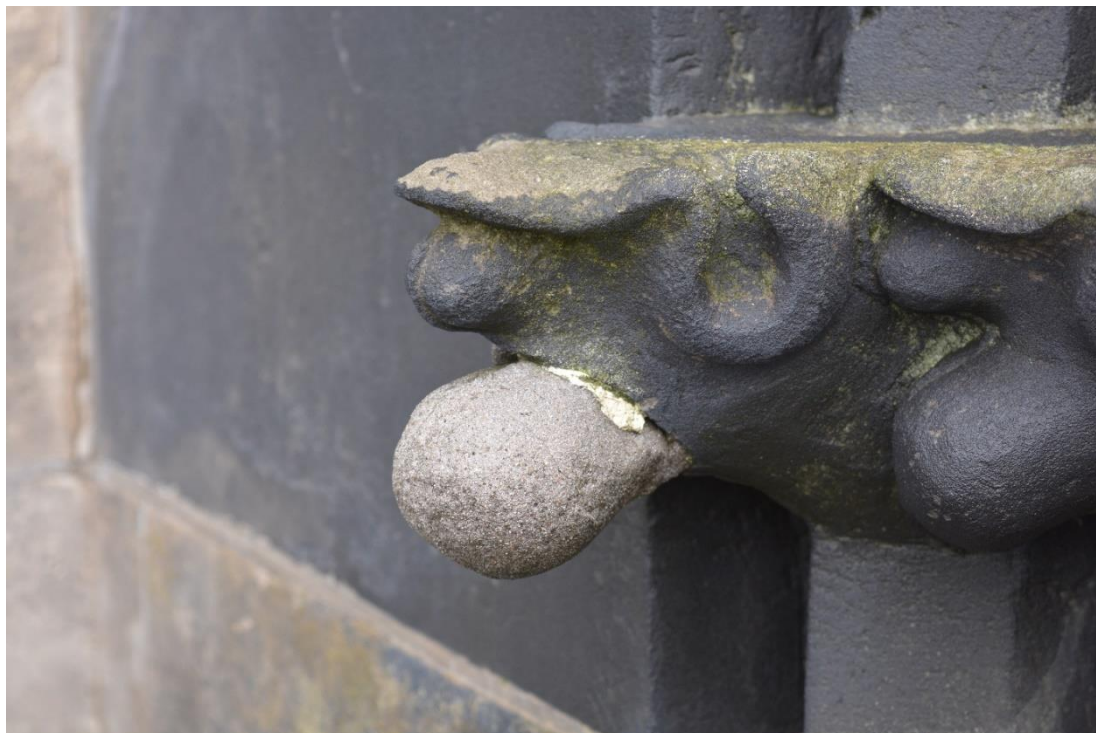
Foto 32

Verder heeft men bij restauraties en onderhoud in het verleden ook veel verlijmingen toegepast (foto 32). Sommige van deze verlijmingen zijn tegen de zwaartekracht in geplaatst. Ook hiervan is niet altijd zeker hoe lang de lijm het houdt en of er een ijzeren staafje is gebruikt als koppeling tussen oud en nieuw. Tijdens de inspectie met hoogwerker zijn op enkele plaatsen losse hogels verwijderd die eerder waren verlijmd (foto 33).

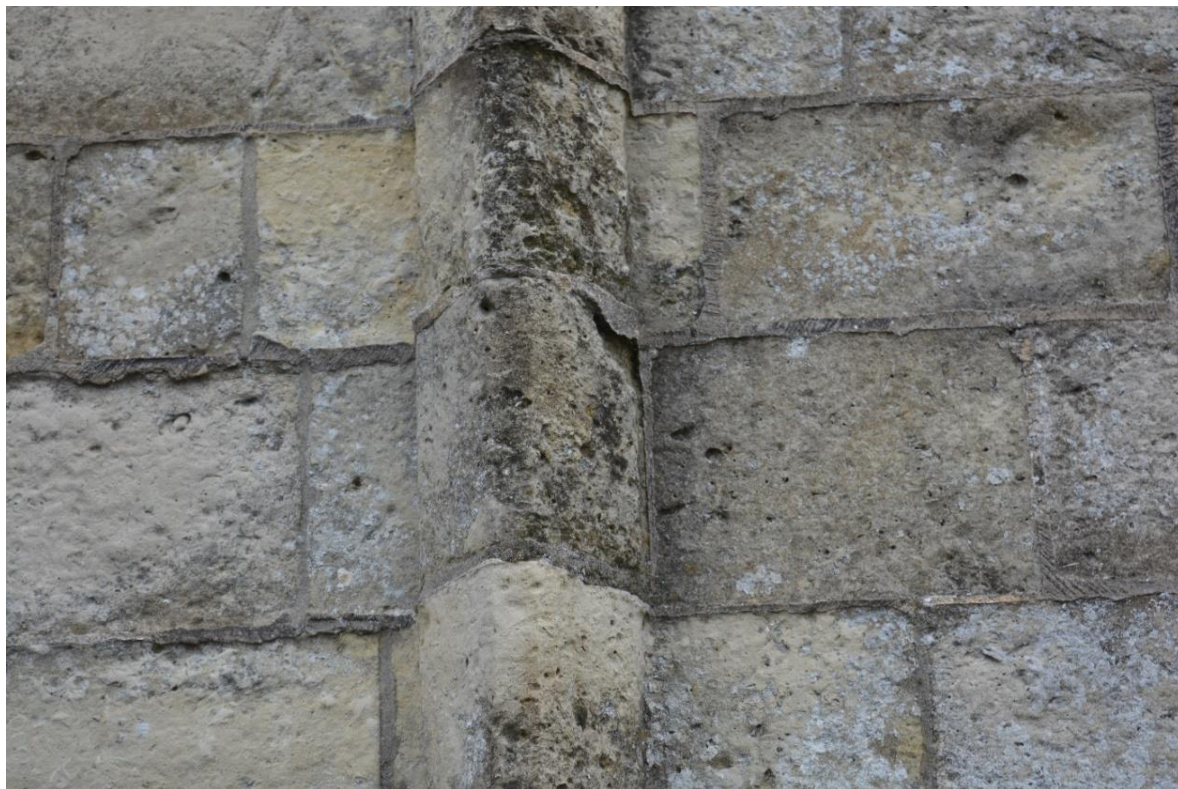
Foto 34

In het parementwerk van de derde geleding zal, net als in het parement van de tweede geleding (foto 34), nauwkeurig gekeken worden in hoeverre het bestaande voegwerk gehandhaafd kan blijven (foto 35). Hierbij wordt er gekeken naar de toestand en hechting van de voegmortel maar ook of deze schade geeft aan de blokken. Verspreid over de acht gevels is een groot deel van het voegwerk te hard wat terug te zien is aan het afboeren van de randen van de blokken.

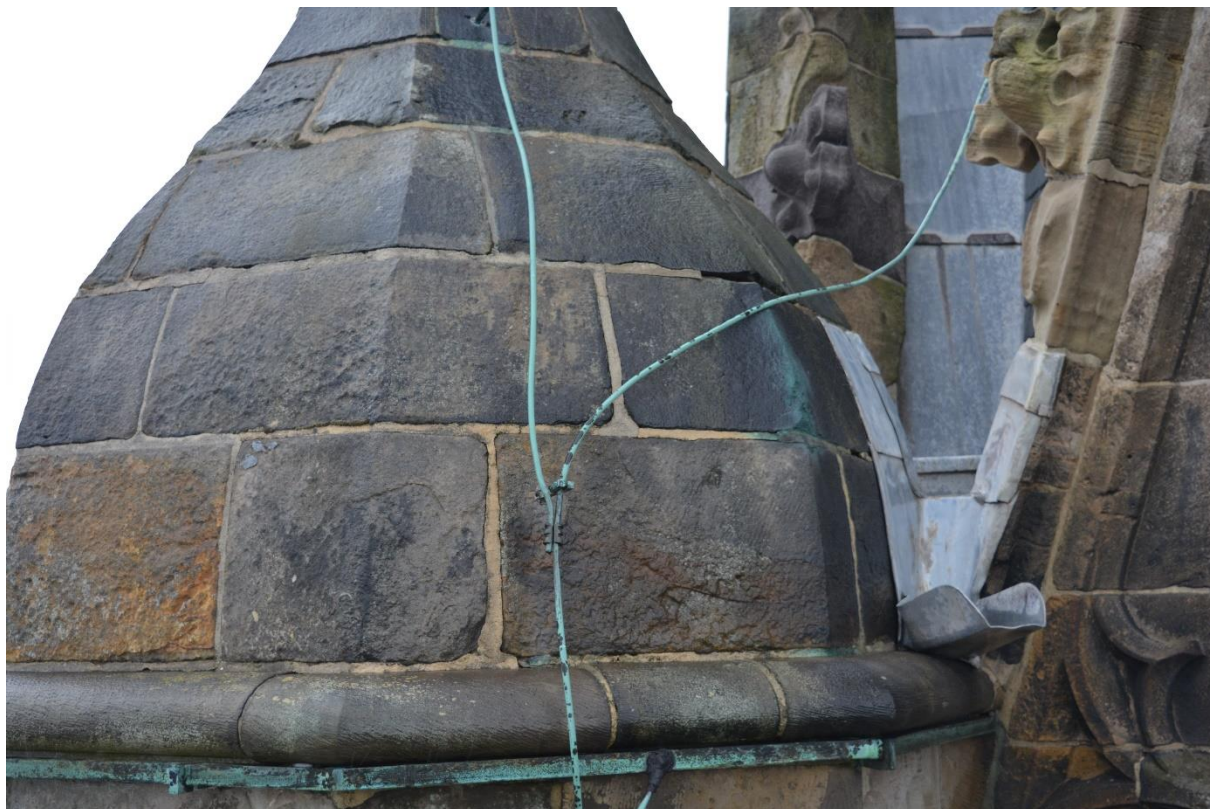
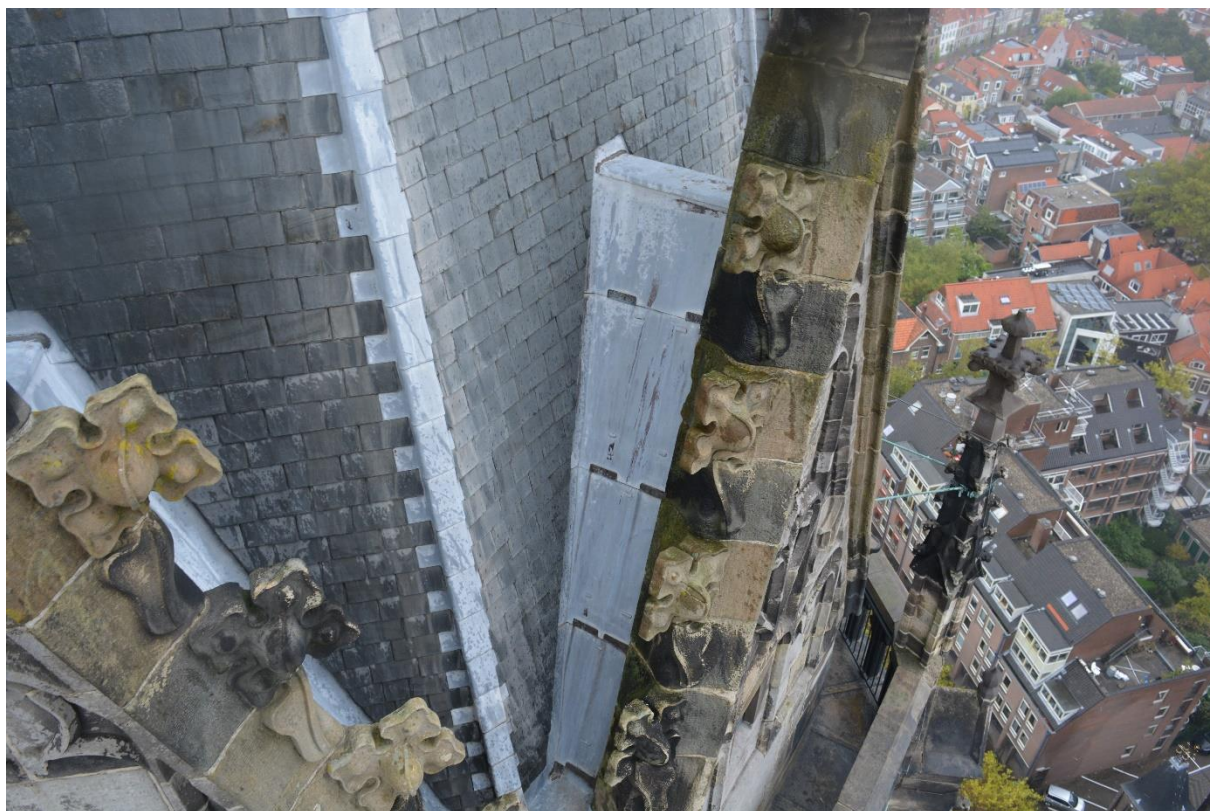
In de zwaar vocht belaste onderdelen is het voegwerk in matige tot slechte toestand (foto 36 en 38). Dit gaat om de afzaten van de steunberen, waterslagen, spitsen van de hoektorens, ui-kap van de traptoren, bovenzijde van de wimbergen, pinakels, handlijsten van de balustrades enz. Ook de voegwerken in de grote wimbergkroon (de acht driehoekige velden op de omloop van de derde geleiding) is matig tot slecht en plaatselijk zelfs zeer slecht te noemen (foto 39).

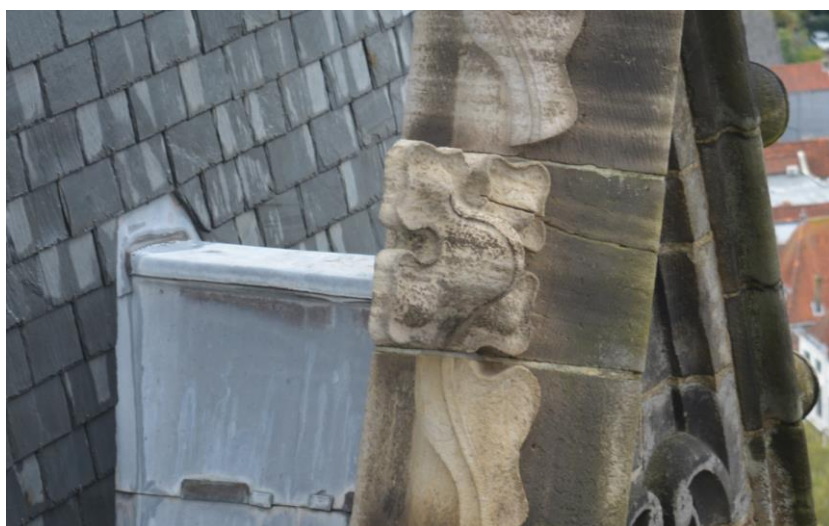
Foto 37

In sommige van die vocht belaste onderdelen hebben eerdere onderhouds- en restauratiecampagnes reeds herstellingen aangebracht. Achter deze herstellingen gaat de schade, soms in verminderde vaart, weliswaar door. Een aantal van deze reparaties (zoals in vrijstaande beeldhouwwerken) dienen nu ofwel opnieuw gerepareerd te worden. Beter is het om deze blokken te vervangen of voor een deel in te boeten (foto 37).

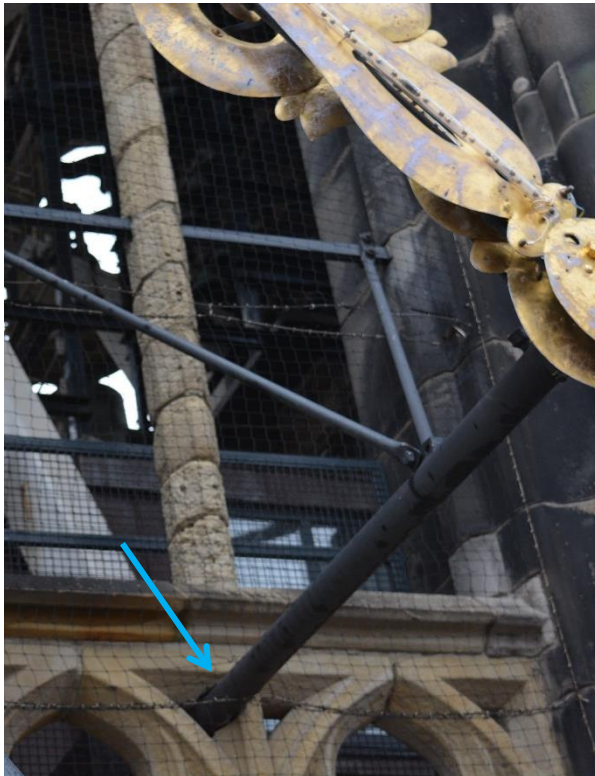
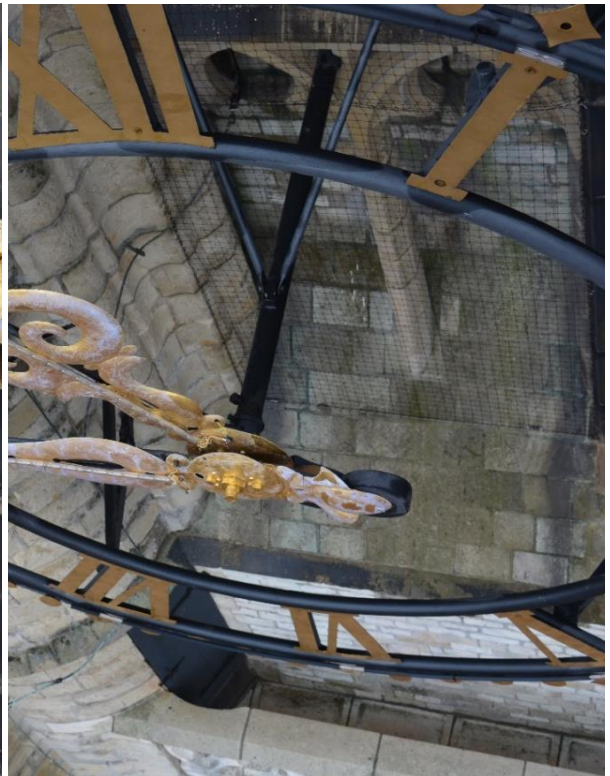
Opvallend is dat de wijzerassen van de uurwerken dwars door een deel van een traceringsblok van het venster lopen (foto 40 en 41). Hierdoor is de tracering onder het kalf van de open vensters enorm constructief verzwakt. Dit detail geeft weliswaar (nog) geen schade. Het is toch verstandig om het blok waar de wijzeras door steekt constructief te versterken.

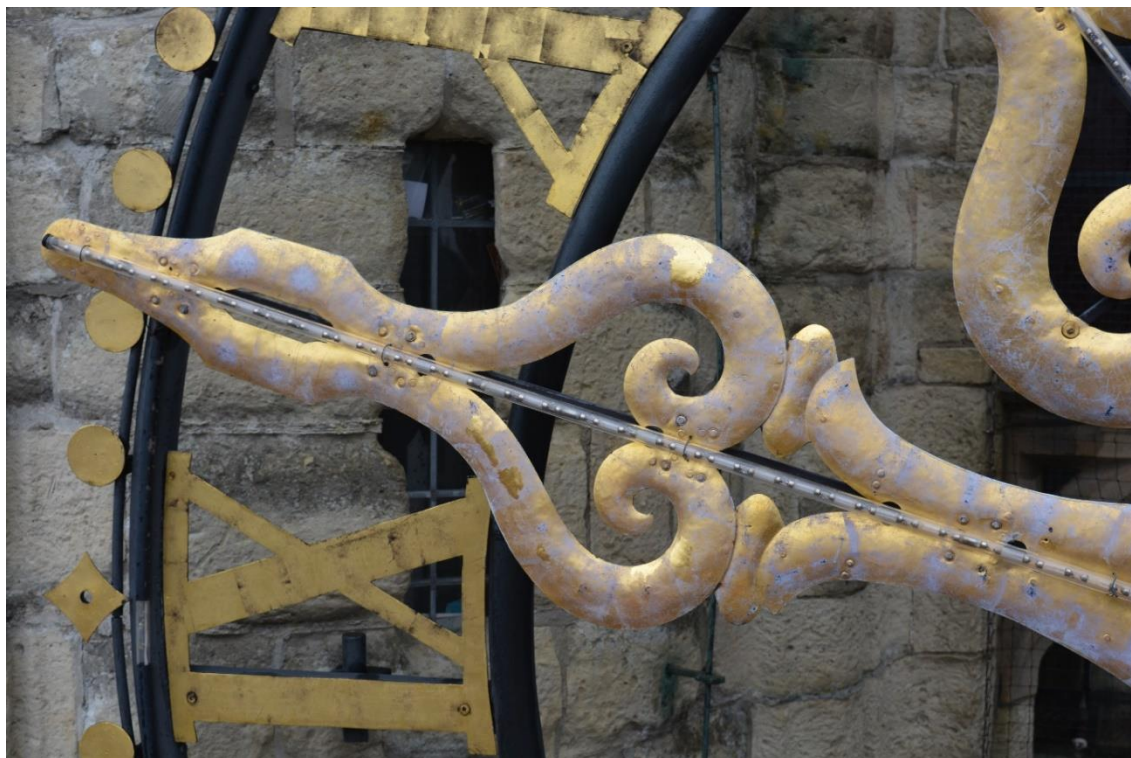
Foto 42

Het verguldwerk van de cijfers van de wijzerplaten en de wijzers is in matige tot slechte conditie (foto 42). Afnemen van de wijzerplaten en wijzers en opnieuw vergulden zal moeten gebeuren.
