Rapport technische opname

Toren Nieuwe Kerk te Delft

Onderwerp: Groot onderhoud toren Nieuwe Kerk Delft

Referentie: 23064/technische opname/tle/wkm

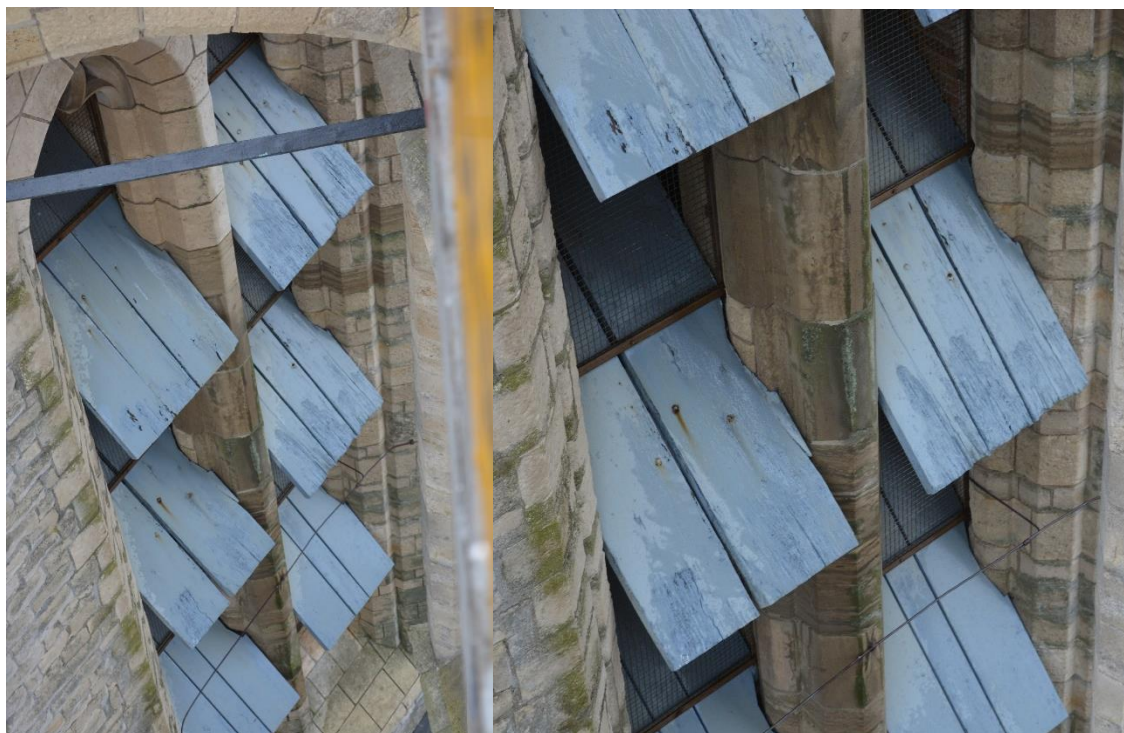
Foto 43

In iedere gevel van het achtkant (tweede geleding) zijn aan de onderzijde twee galmgaten aanwezig. Dit ten behoeve van de luidklokken in de tweede geleding. Per galmgat zijn er drie galmborden. Deze zijn deels in eerdere restauraties vervangen. De oudere exemplaren zijn vanwege een afgebladderd verfsysteem onderhevig aan houtrot en dienen eveneens vervangen te worden (foto 43).

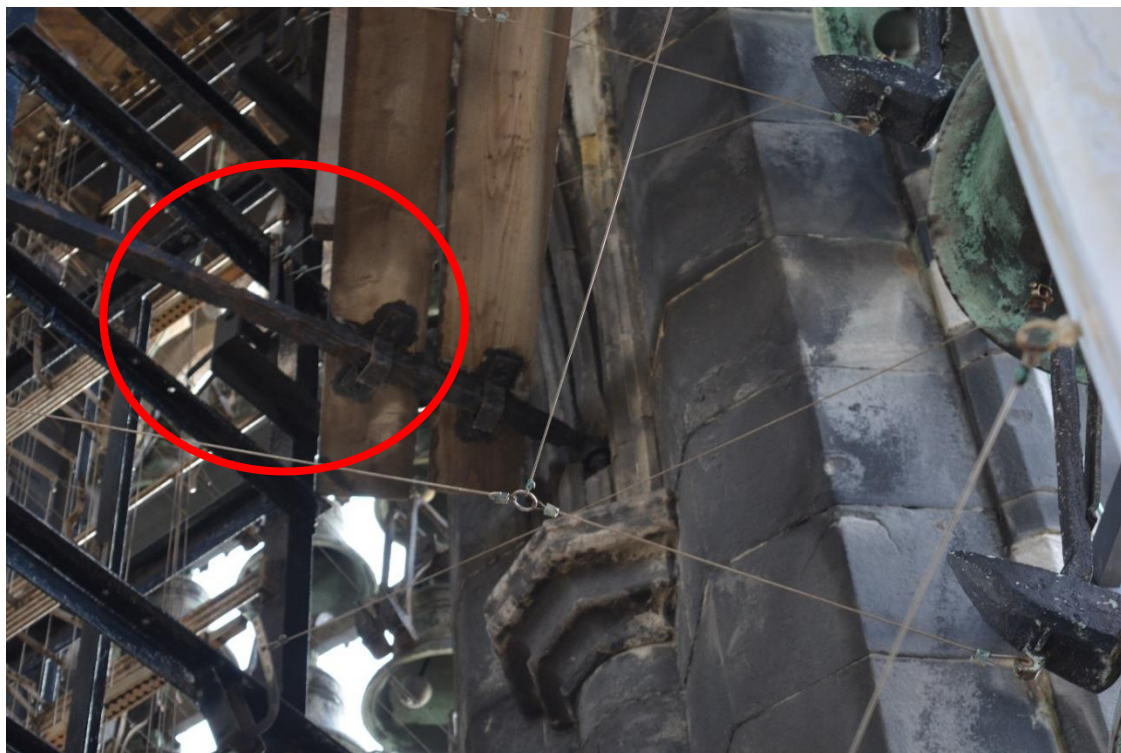
Foto 51

De vier trekankers zijn met vetdoek in de pijlers gewerkt. Op een aantal plaatsen zijn de ankers erg dun geworden door ijzerverwering (foto 51). Gezien de belangrijke constructieve functie dient onderzocht te worden of de trekankers nog zwaar genoeg zijn. Ook lijkt er ter plaatse van de ankers en de natuurstenen pijlers schade aan de natuursteen te ontstaan door roestend ijzer. Vanwege de ontoegankelijkheid zonder steiger dienen deze onderzoeken tijdens de onderhoudsproeven in de bouwvoorbereidingsfase worden uitgezocht.

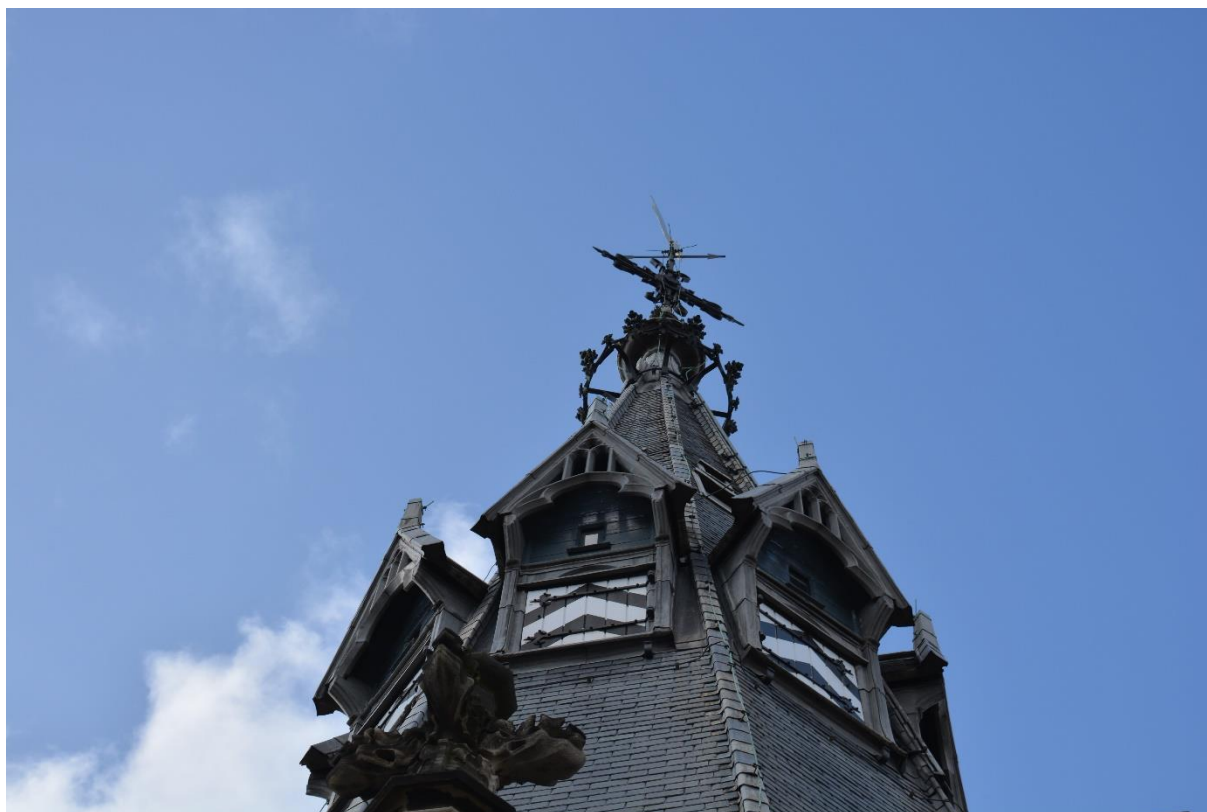
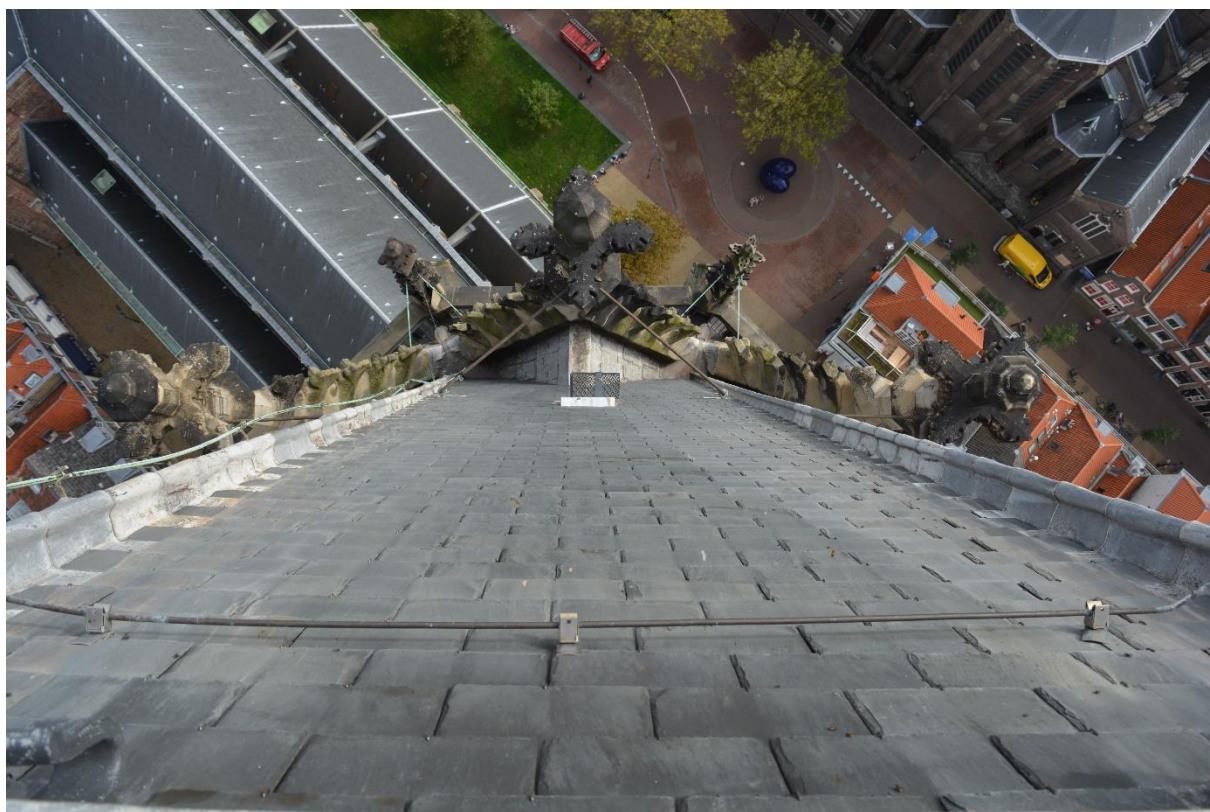
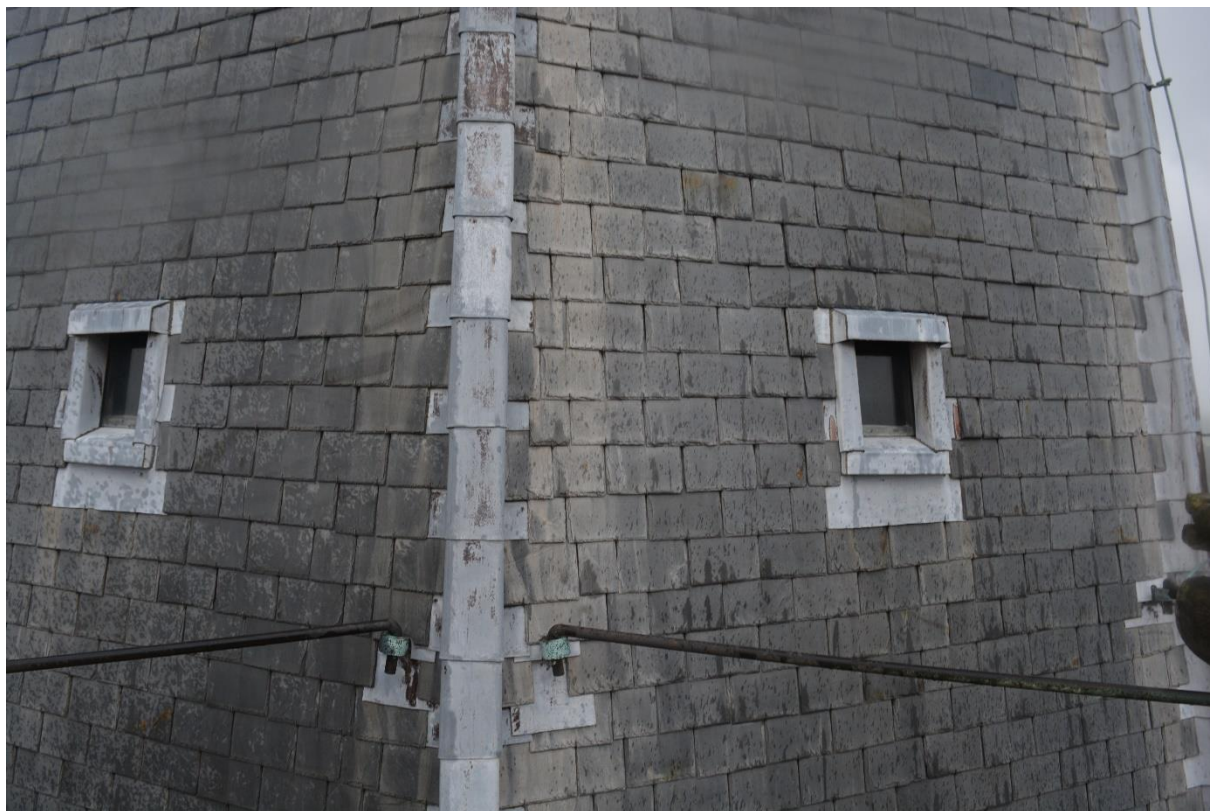
De spits aan de buitenzijde is geïnspecteerd vanaf de bovenste torenomgang, vanuit de hoogwerker en vanuit de dakkapellen op halve hoogte. Bekend is dat in 2003 herstel van de leibedekking en loodaansluitingen heeft plaatsgevonden. Deze onderdelen verkeren over het algemeen in een goede toestand. In het plan wordt uitgegaan van het vervangen van 5% van de leibedekking per veld en 10% van het hoekkeperlood (foto 54, 55 en 56).

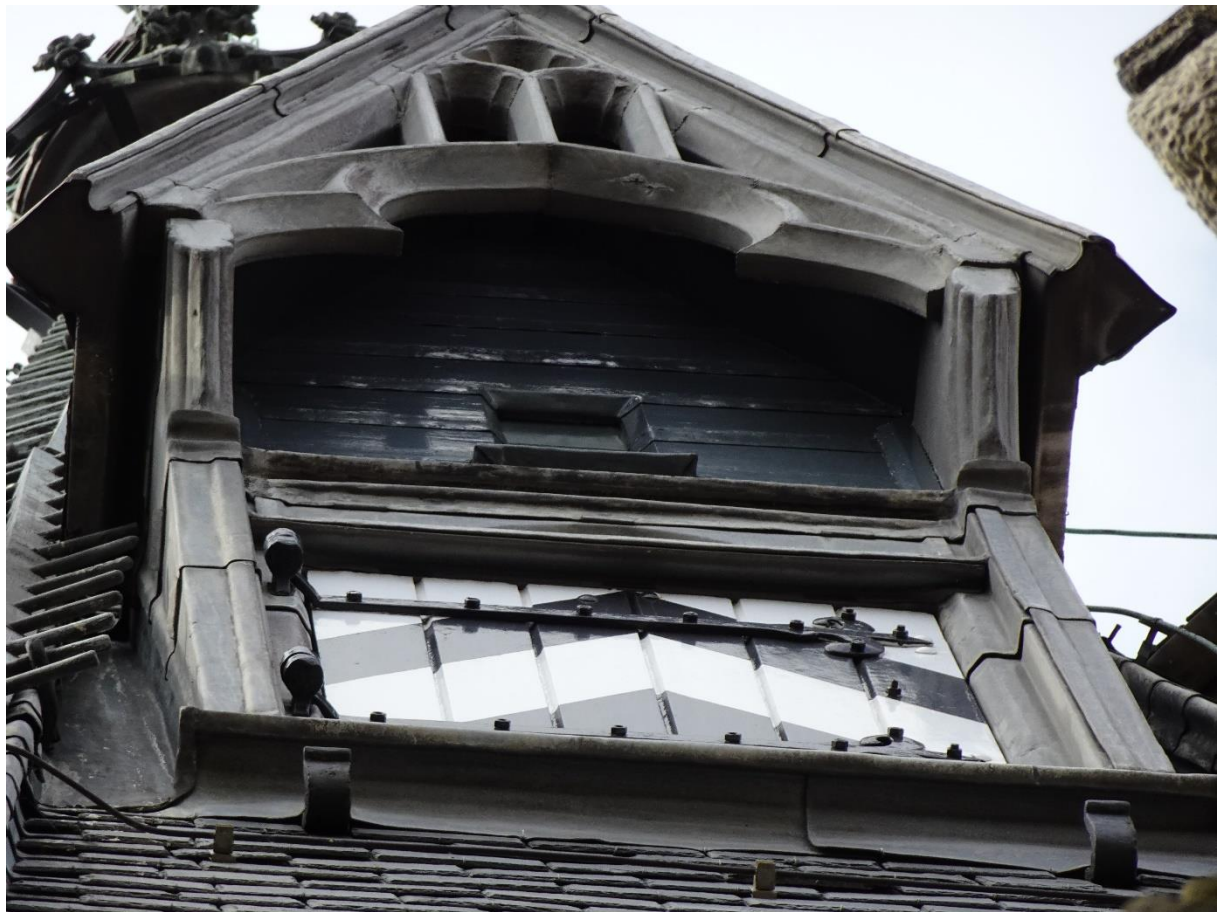
Foto 57

De dakkapellen met luiken verkeren aan de buitenzijde in een goede toestand. Regulier schilderwerk en kleine houtrotsanering volstaan (foto 57).

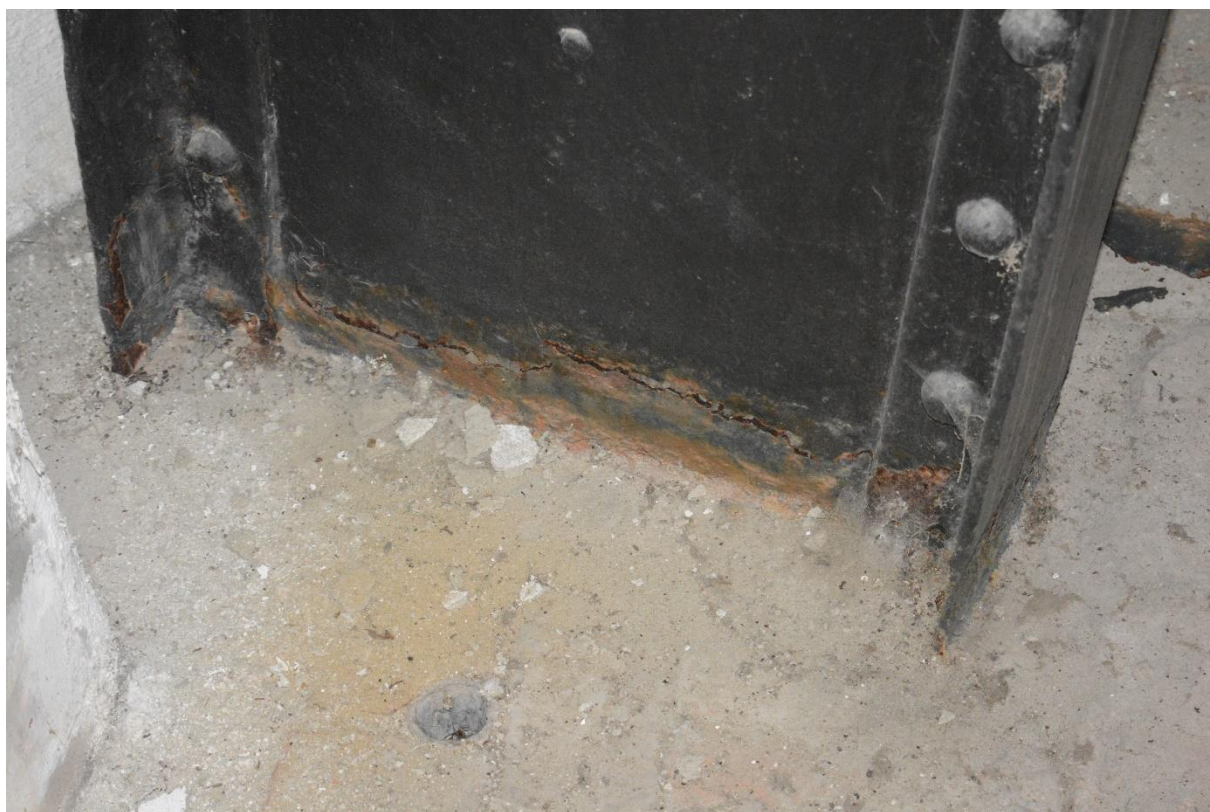
Foto 59

De stijlen van de spits staan in betonnen sloffen. Bij een aantal stijlen is op deze plaats corrosie zichtbaar (foto 59). Dit lijkt niet direct zorgelijk en heeft geen consequenties voor de stabiliteit van de spits. Het is echter raadzaam de corrosie te verwijderen en d.m.v. ultrasoon techniek de dikte van het ijzer ter plaatse van stijlvoeten te bepalen.

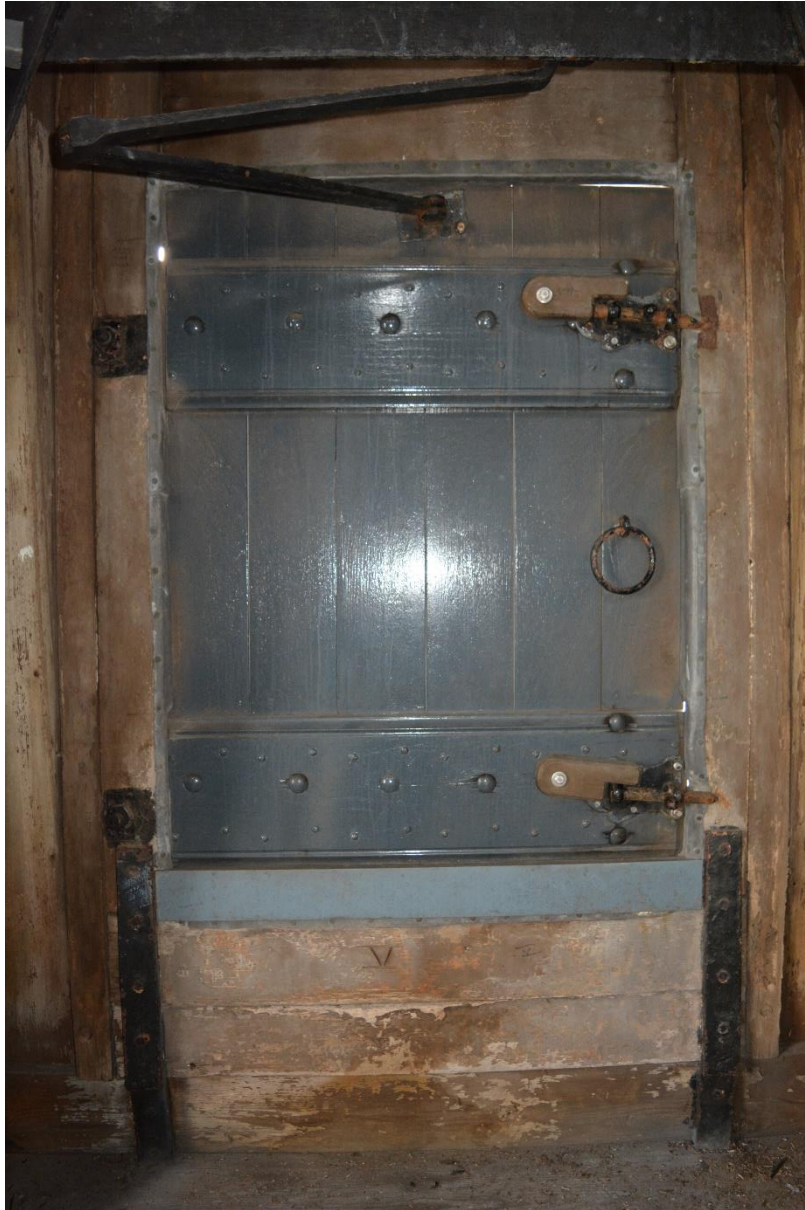
Foto 60

De acht luiken in de dakkapellen kunnen naar buiten draaien. De ijzeren drangers zijn verzakt en niet meer goed gericht waardoor het openen van de luiken erg lastig gaat (foto 60). Het gehele hang- en sluitwerk vraagt ook de nodige aandacht. De dakkapellen zijn met twee verticale strips aan de onderzijde gekoppeld aan de spitsconstructie. Deze strips zijn plaatselijk sterk geërodeerd.

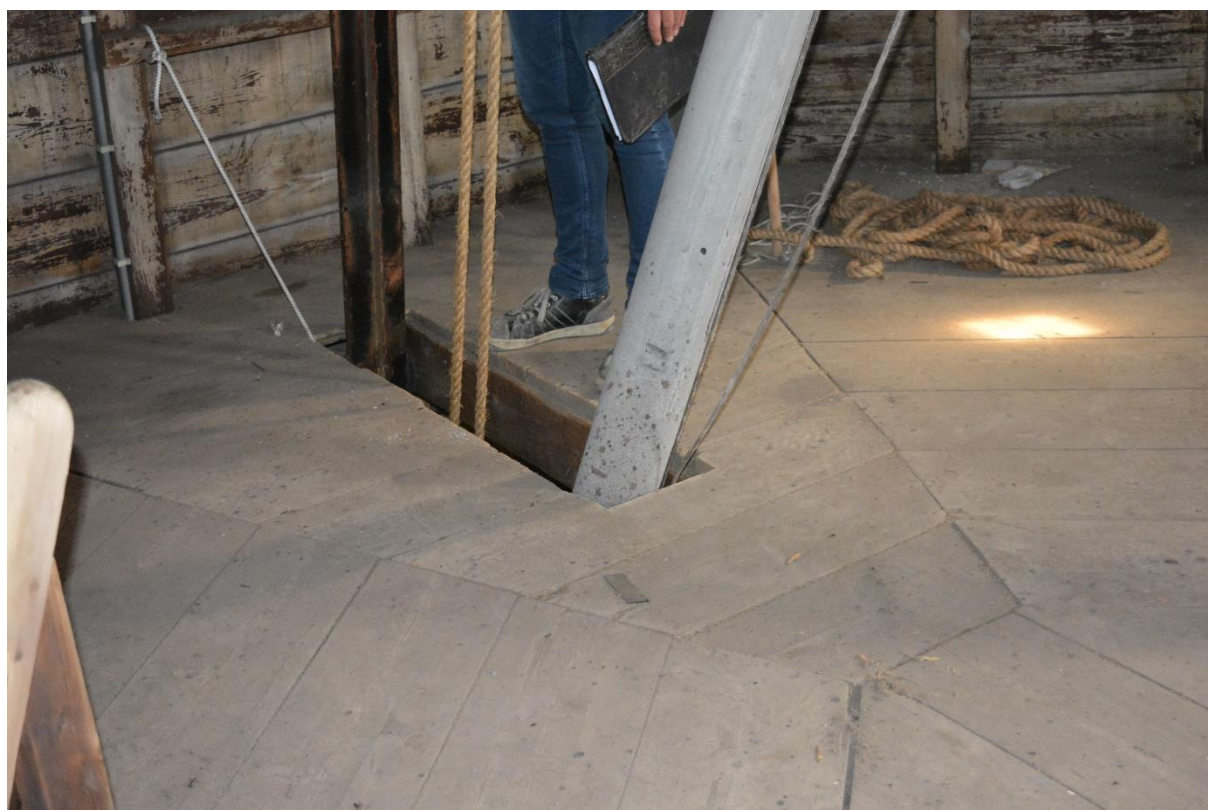
Foto 62

De vloerdekken van de zolders zijn op enkele plaatsen aangetast, voornamelijk aan de randen en ter plaatse van de mes- en groef (foto 62).

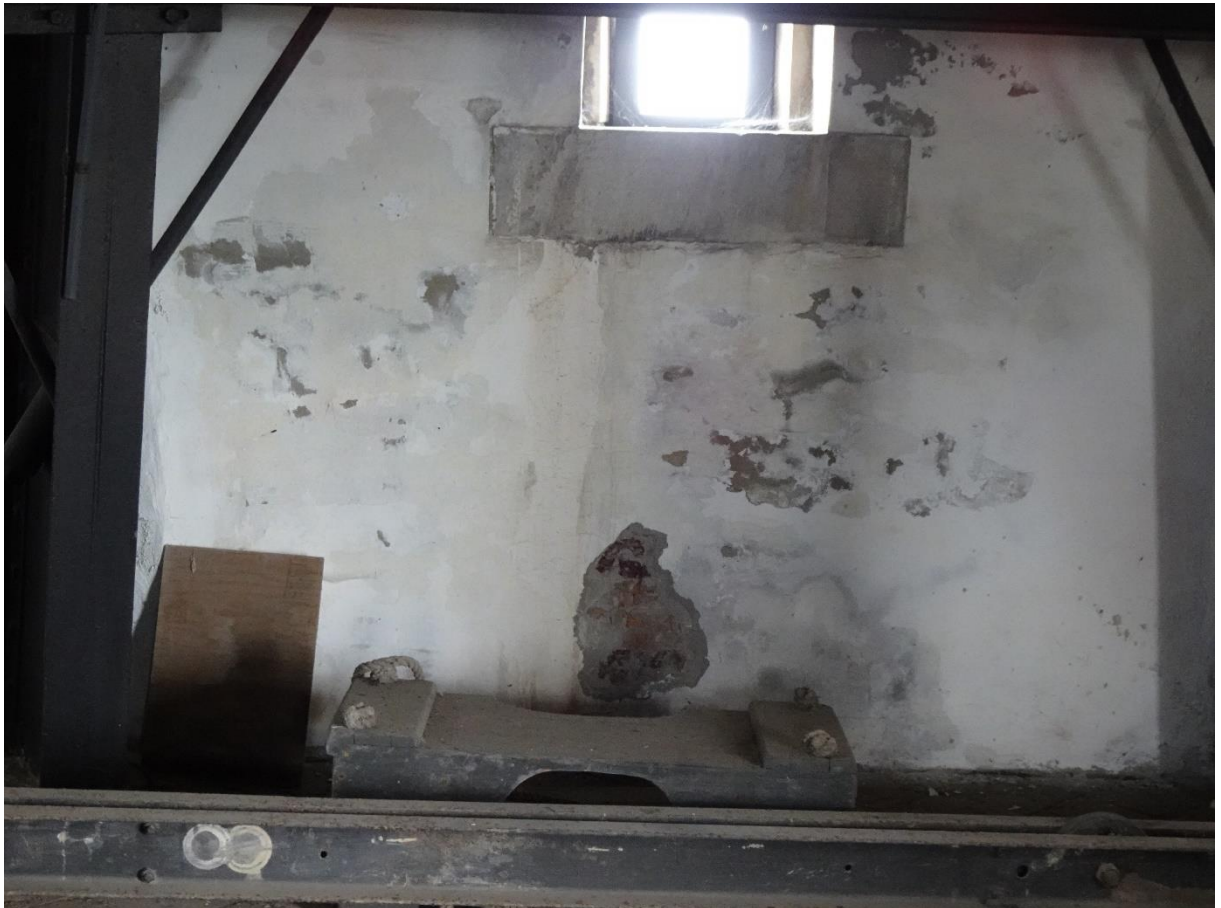
Foto 63

De wimbergen zijn aan de binnenzijde gepleisterd. De verflaag op dit pleisterwerk is aan het onthechten als gevolg van een te hoge vochtbelasting (foto 63). Op een aantal plaatsen begint de pleisterlaag zelf ook te verzanden. In het plan wordt uitgegaan van het vervangen van 10 m² pleisterwerk en het geheel schilderen.

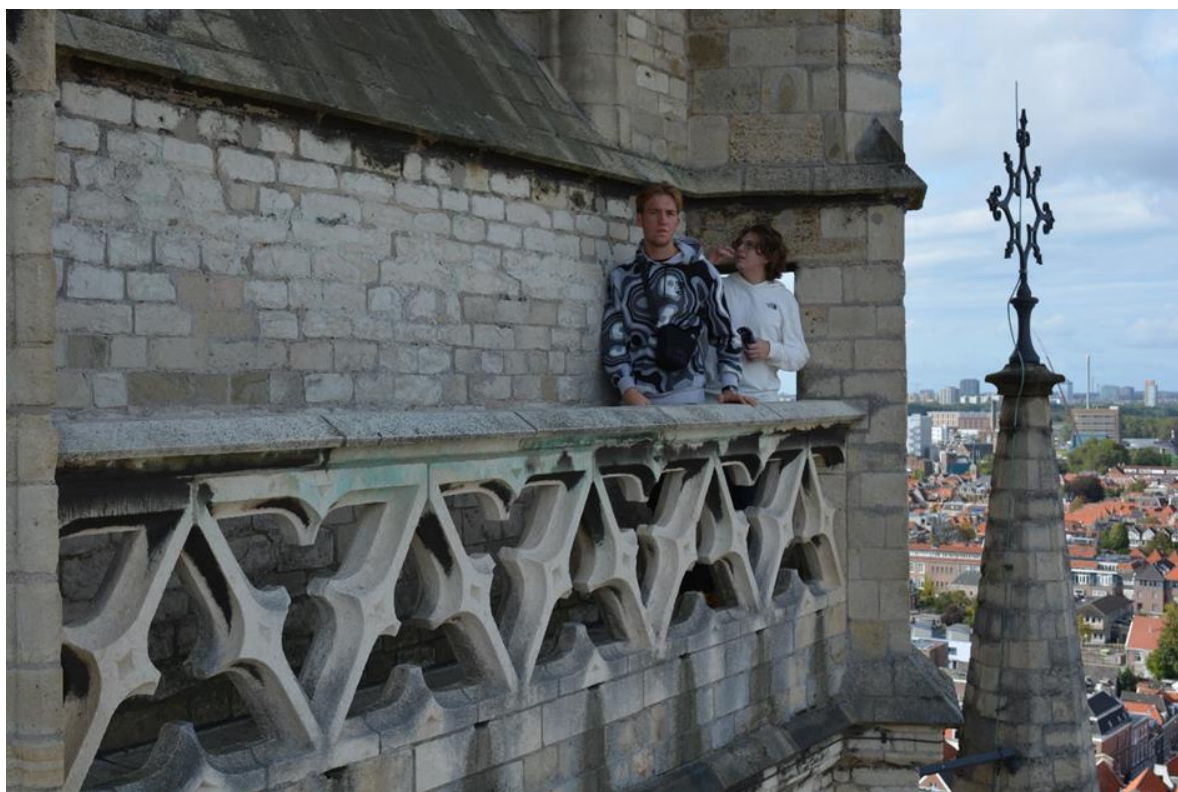
Foto 64 – de voorste bezoeker is 1,87m

- Bezoekers kunnen zonder begeleiding vrij rondlopen op de drie omlopen. De balustrades zijn niet meer dan 1 meter hoog (foto 64). Daar komt bij dat de omlopen vrij smal zijn en in twee richtingen worden belopen. Bij het langs elkaar passeren, wordt men snel tegen de balustrade gedrukt. Valgevaar (van voorwerpen en personen) is, hoewel naar verluidt eigenlijk niets voorkomt, aanzienlijk.
