RICHTLIJNEN TOT HET HERSTEL VAN MOMUMENTALE MUREN

Richtlijnen tot het herstel van monumentaal gemetselde Utrechtse bruggen, werf- en kademuren.

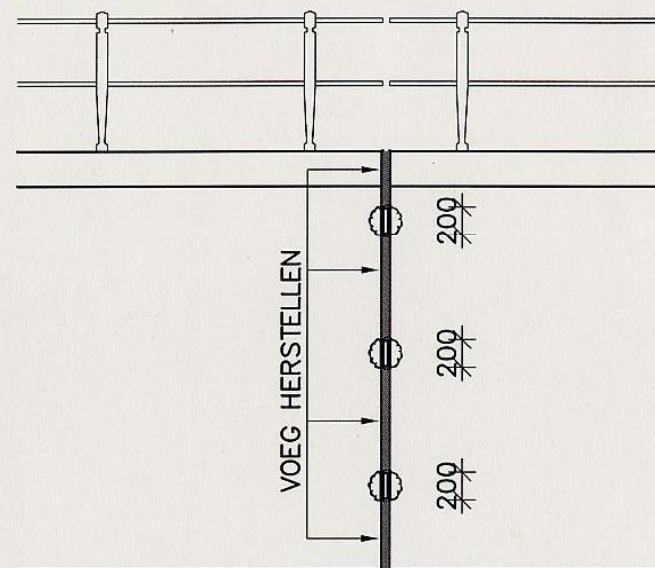
FIGUUR 1A
OPEN DILATATIEVOEG

3	Open cq. gescheurde dilatatie cq. schijnvoegen	Voegen uitkrabben en nieuw voegmateriaal aanbrengen	Indien de gehele voeg voorzien is van muurvegetatie dan hiervan 3 stukken (wolken) van ca. 20 cm handhaven en rondom de wolken de voeg herstellen. (zie figuur 1A) Zijn er kleine stukken muurvegetatie aanwezig, dan hiervan, indien mogelijk, ook 3 wolken handhaven en rondom de wolken de voeg herstellen.	Max. 3 wolken van ca. 20 cm. niet herstellen en rondom de wolken de voeg wel herstellen. (zie figuur 1B)
4	Open voegen: geen goed voegwerk aanwezig. Slecht voegwerk: loszittend. Noot: er zijn geen scheuren in het voegwerk te constateren, indien wel scheurvorming: dan zie nr. 10	Indien rondom goed metselwerk: alleen opnieuw voegen. Voegen uitkrabben over een diepte van ca. 20 mm en nieuw voegwerk (overeenkomstig bestaand) aanbrengen. (zie "Algemeen") Indien geen goed metselwerk rondom: dan wordt metselwerk vervangen incl. voegwerk. (zie nr. 7)	Voor de nummers 4, 5, 6 en 7 (bij alle 4 geen scheurvorming in het metselwerk) gelden in principe dezelfde oplossingen. Indien de schade < 0,05 m ² (ca. 5 stenen) dan geen herstelwerkzaamheden uitvoeren. Indien de schade > 0,05 m ² dan ca. 20% (min. 1 steen) van de muur (stukken met muurvegetatie) niet herstellen. Bevindt de "wolk" zich boven in de muur, dan de muur versterken middels het aanbrengen van vanaf boven geboorde ankers. Bevindt de "wolk" zich lager, dan de muur versterken middels het aanbrengen van strippen. (zie figuur 2A)	Voor de nummers 4, 5, 6 en 7 (bij alle 4 geen scheurvorming in het metselwerk) gelden in principe dezelfde oplossingen. Indien de schade < 0,05 m ² (ca. 5 stenen) dan worden er geen herstelwerkzaamheden uitgevoerd (wordt een groeimogelijkheid voor muurvegetatie) Indien de schade > 0,05 m ² dan op een oppervlakte van ca. 20% (min. 1 steen) groeimogelijkheden voor muurvegetatie creëren en rondom de "wolken" het metselwerk versterken middels het aanbrengen van ankers of strippen (zie figuur 2B).

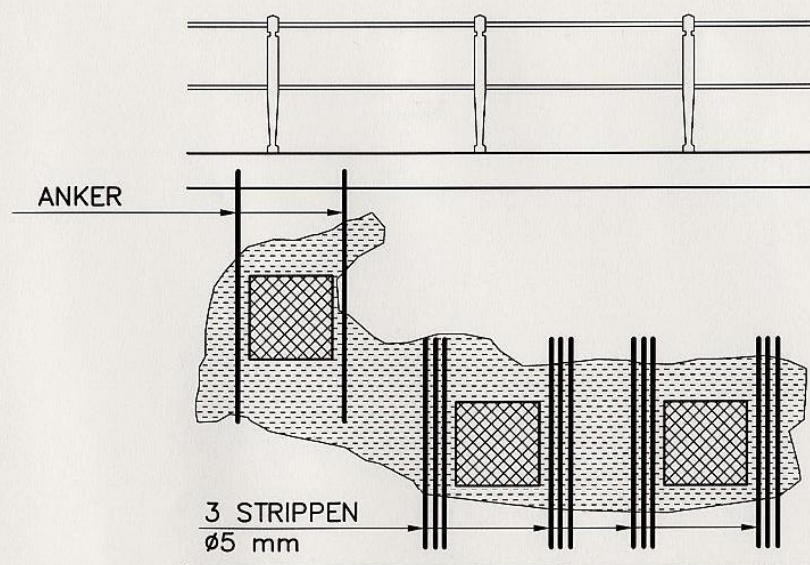
FIGUUR 2B
SLECHT METSELWERK/SLECHT VOEGWERK

■ SLECHT STUK HANDHAVEN → GROEIMOEGELIJKHEID
VOOR MUURVEGETATIE

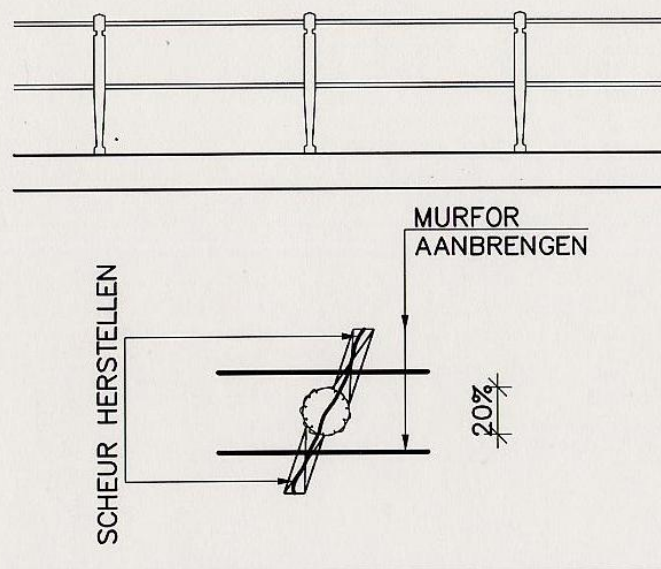
FIGUUR 3A
"VERTICALE" SCHEUR

Nr.	Schadebeeld	Reparatieadvies	Muurvegetatie aanwezig	Geen muurvegetatie aanwezig
9	Scheur in metselwerk (meerdere gebroken stenen). Vaak verticale scheuren. Oorzaak: zetting van de muur, teveel belasting op de muur (achterzijde), beweging (krimpen of uitzetten) van de muur, slecht functionerende fundering.	Stenen gebroken. Stenen rondom scheur uithakken breedte uit te hakken stuk ca. 40 cm (2 stenen), dikte ca. 220 – 330 mm e.e.a. afhankelijk van de diepte van de scheur, vertandingen houden en opnieuw metselen (inboeten). Is de scheur door en door, dan ook het metselwerk over de gehele dikte van de muur herstellen. (vaak pas te zien tijdens de uitvoering) Haarscheuren: deze injecteren middels lage drukprocédé. Is de scheur het gevolg van een niet goed functionerende fundering (muur gezakt) dan zal er een aanvullende fundering aangebracht moeten worden (buiten dit herstelplan) Wordt de scheurvorming veroorzaakt door toegenomen belasting achter de muur, dan proberen om deze belasting weg te halen, dus geen verkeer meer dicht achter de muur toelaten.	Over een lengte van ca. 25% (min. lengte 20 cm) de scheur niet herstellen om de aanwezige muurvegetatie te behouden. Het overige metselwerk rondom de muurvegetatie wel herstellen. Bij een scheur door en door, dan onder en boven het niet te herstellen gedeelte van de scheur murfor (“metselwerk wapening”) aanbrengen, lengte ca. 1 m. Dat betekent dus meer metselwerk dan 2 stenen breed slopen om de strippen aan te brengen. (zie figuur 3A)	Zie hiervoor het principe indien wel muurvegetatie aanwezig is, dan dient de scheur welke niet hersteld wordt als groeimogelijkheid voor muurvegetatie.

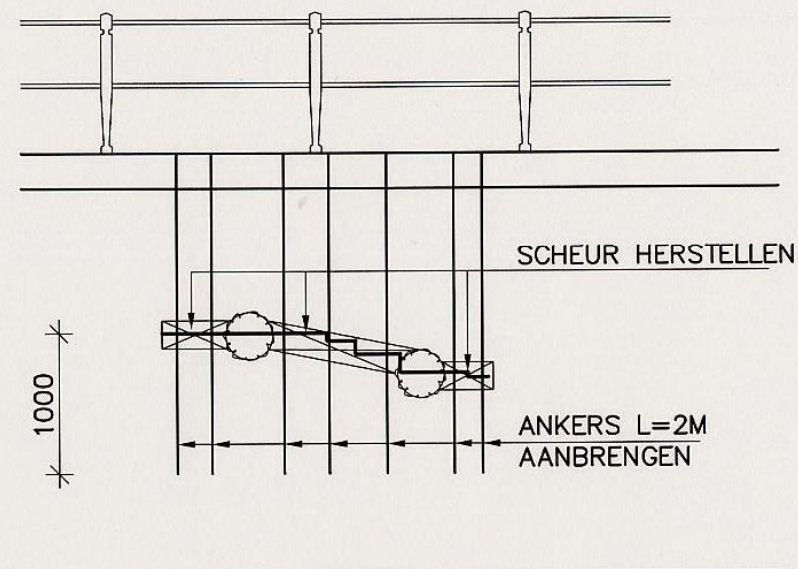
FIGUUR 4A
"HORIZONTALE" SCHEUR

10	Scheur in voegwerk; voegwerk is wel (of niet) aanwezig maar gescheurd. Vaak horizontale scheuren of getande scheuren. Oorzaak: zetting van de muur, teveel belasting op de muur (achterzijde), beweging (krimpen of uitzetten) van de muur, slecht functionerende fundering.	Indien de scheur op een hoogte van max. 1 m vanaf de bovenkant van de muur zit verticale ankers aanbrengen (door geboorde gaten), lengte ankers 2 m. Vervolgens de scheur herstellen: metselwerk rondom de scheur (2 lagen) uithakken en opnieuw aanbrengen. Indien de scheur lager zit dan injecteren. Is achter de muur in het verleden een L-wand aangebracht en bevindt de scheur zich op max. 1 m vanaf de bovenkant van de muur dan is het aanbrengen van ankers niet nodig. Wel de scheur herstellen: metselwerk rondom de scheur (2 lagen) uithakken en opnieuw aanbrengen. Indien de scheur door en door is, dan het metselwerk over de gehele dikte van de muur herstellen. Wordt de scheurvorming veroorzaakt door toegenomen belasting achter de muur, dan proberen om deze belasting weg te halen, dus geen verkeer meer dicht achter de muur toelaten.	Over een lengte van ca. 20% (min. Lengte moet wel 20 cm zijn) de muurvegetatie behouden. Is er een L-wand aangebracht, dan toch rondom de te handhaven scheuren met muurvegetatie ankers aanbrengen (zie figuur 4A). Is er geen L-wand aanwezig en moeten er ankers aangebracht worden, dan rondom de te handhaven scheuren met muurvegetatie extra ankers aanbrengen.	Ca. 80% van de scheur herstellen, dan blijft er over een lengte van ca. 20% (de min. lengte moet wel 20 cm zijn) ruimte over voor groeimogelijkheden voor muurvegetatie. Zie verder de tekst links en figuur 4B.

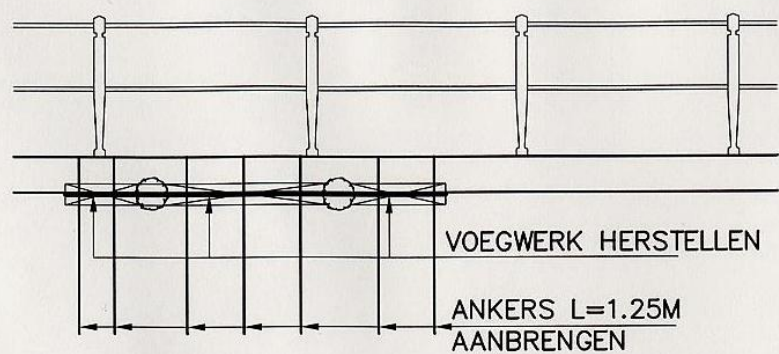
FIGUUR 5A
SCHEUR ONDER ROLLAAG/DEKZERK

11	Scheur in voegwerk rondom kozijnen Oorzaak: ongelijke zetting rondom het kozijn	Zie ook 10. Scheur herstellen: metselwerk rondom de scheur (2 lagen) uithakken en opnieuw aanbrengen.	Rondom het kozijn zijn versterkte stroken lastig te realiseren. Daarom in dit geval kleine wolven muurvegetatie (scheuren met een lengte < 10 cm) handhaven en rondom de scheuren het metselwerk herstellen.	Hier geen groeimogelijkheden voor muurvegetatie creëren.
12	Scheur onder rollaag Oorzaak: veranderde belasting achter de muur.	Verplaatsing klein (enkele mm) of geen: verticale ankers aanbrengen (door geboorde gaten) om de rollaag vast te zetten en opnieuw voegen. Verplaatsing groot: rollaag verwijderen en opnieuw opmetselen. Hiervoor moeten ook de leuning en de balusterblokken verwijderd worden. Een grote verplaatsing van de rollaag wordt veroorzaakt door belasting van de achterzijde van de muur, hiervoor biedt het aanbrengen van ontastende maatregelen (bv. een L-wand) uitkomst.	Zie ook 10 en figuur 5A	Zie ook 10 en figuur 5B.

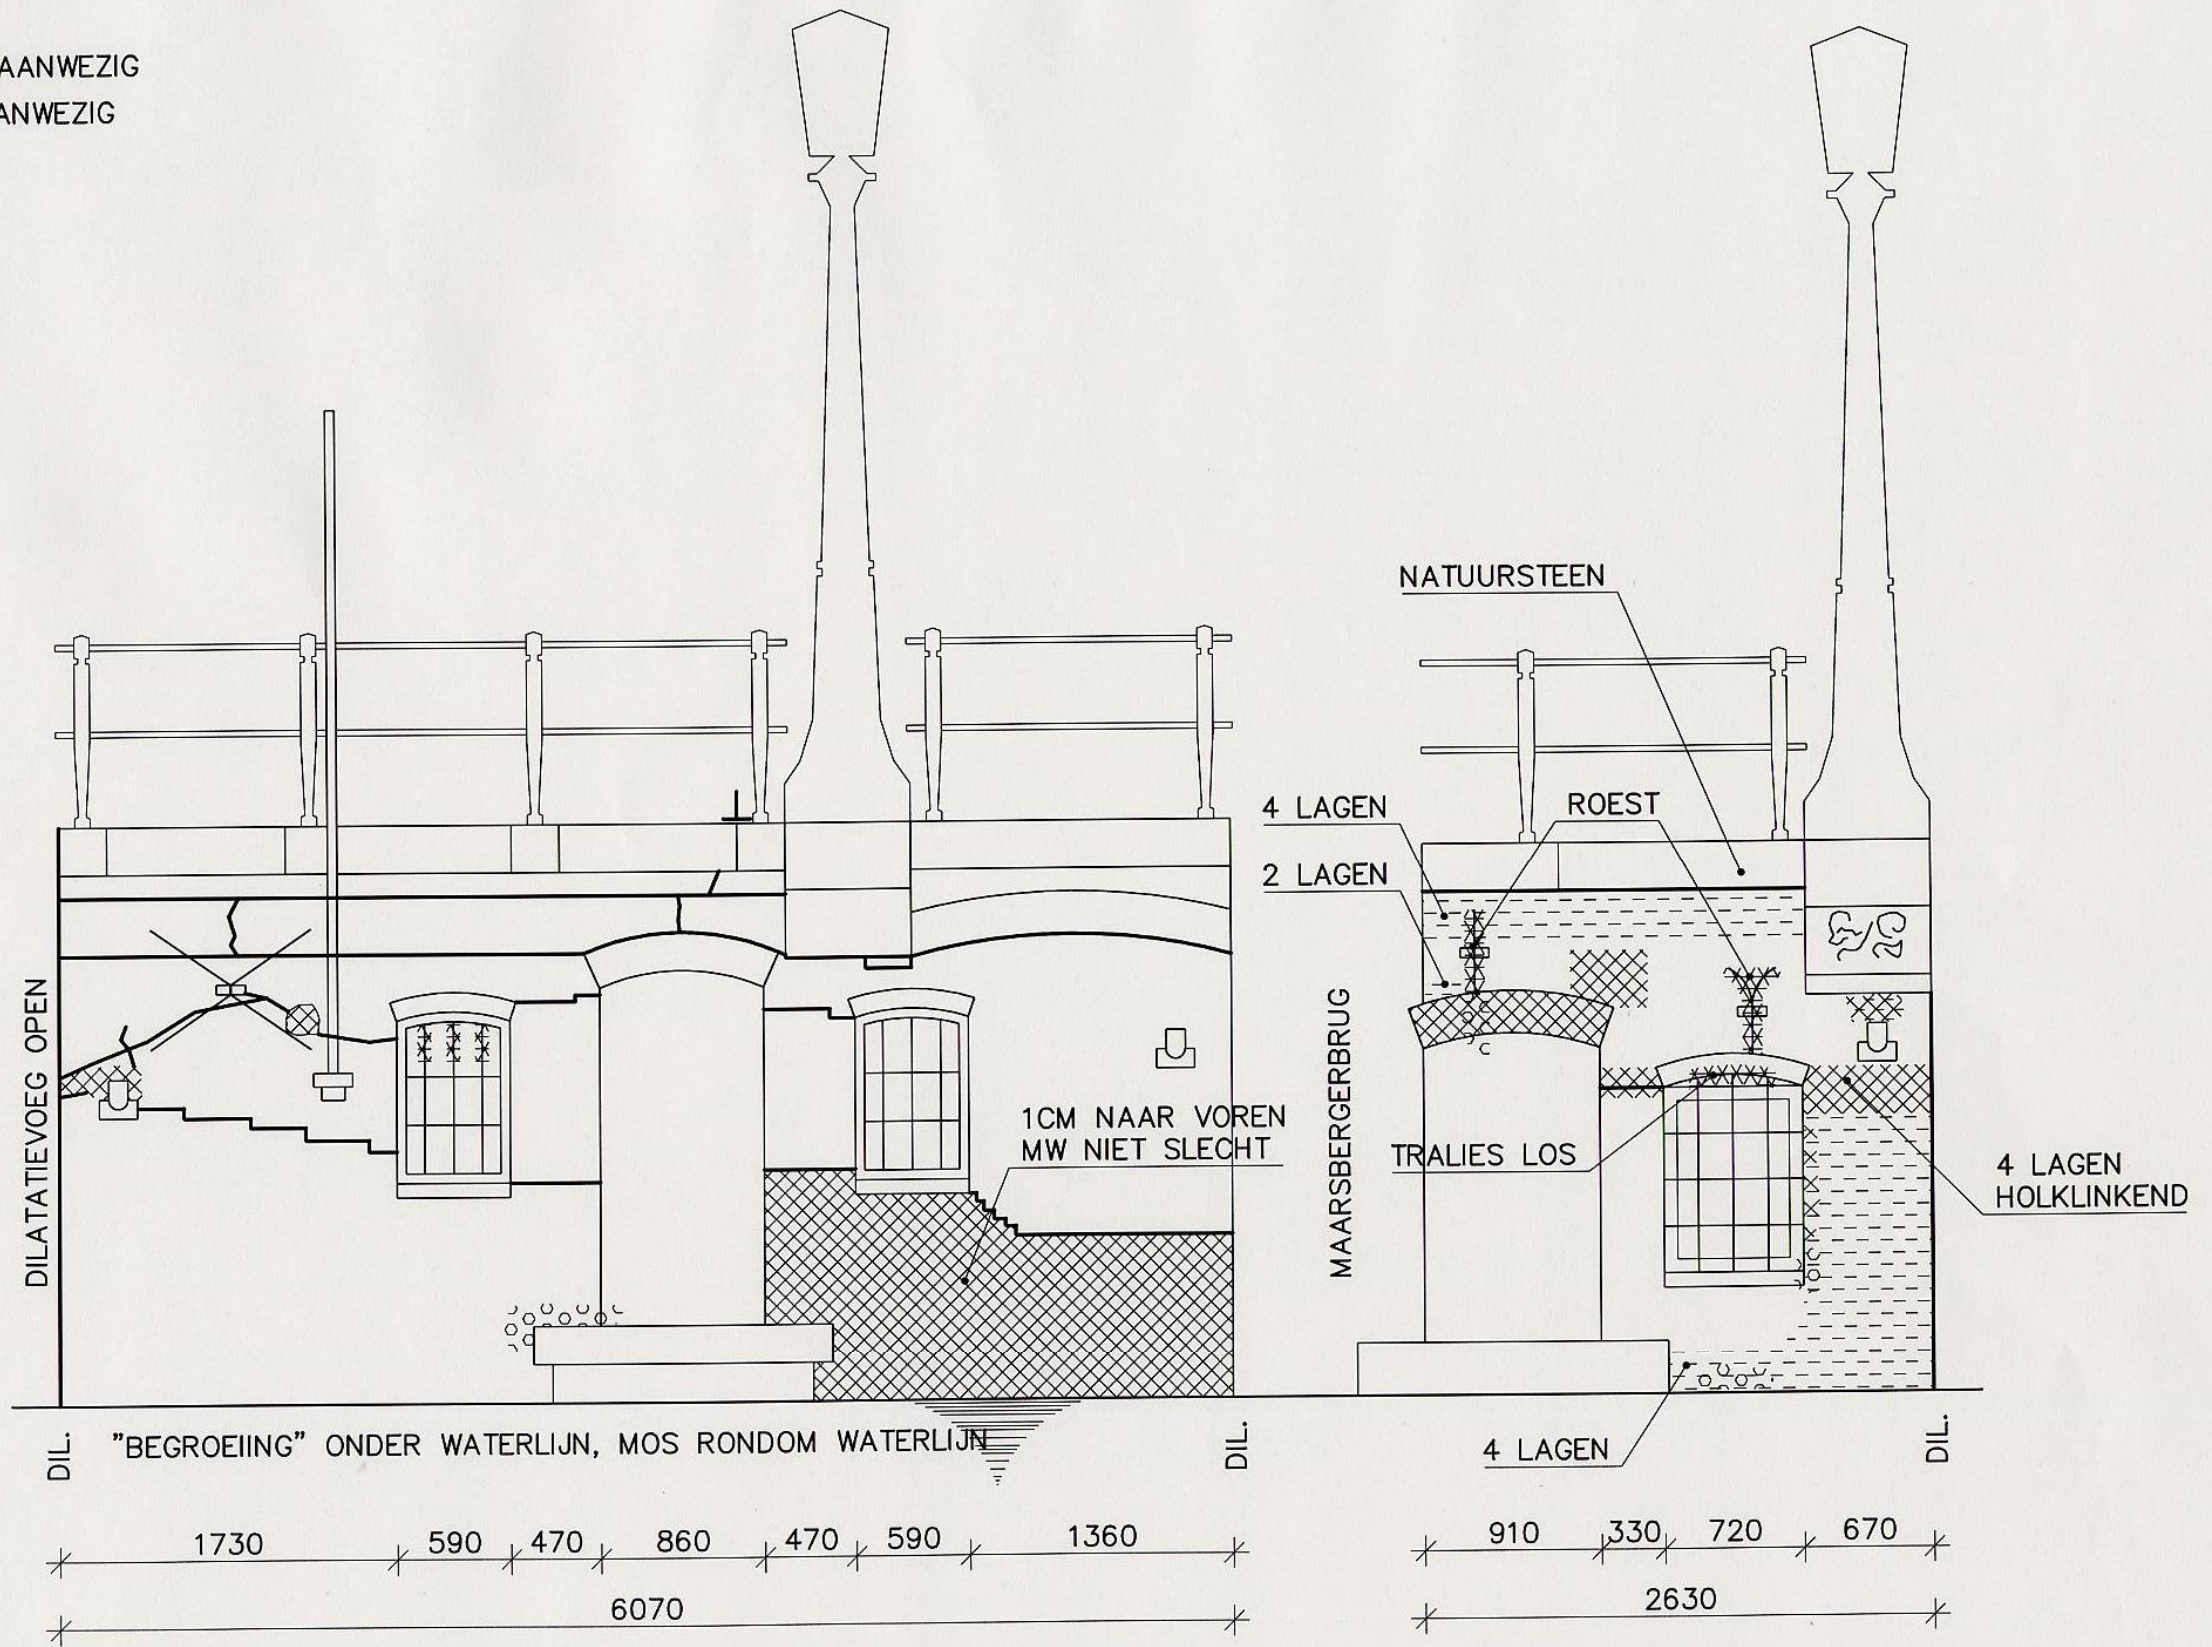
DRIFT 15

RIOLERING AANWEZIG
L-WAND AANWEZIG

SCHADEBEELDEN

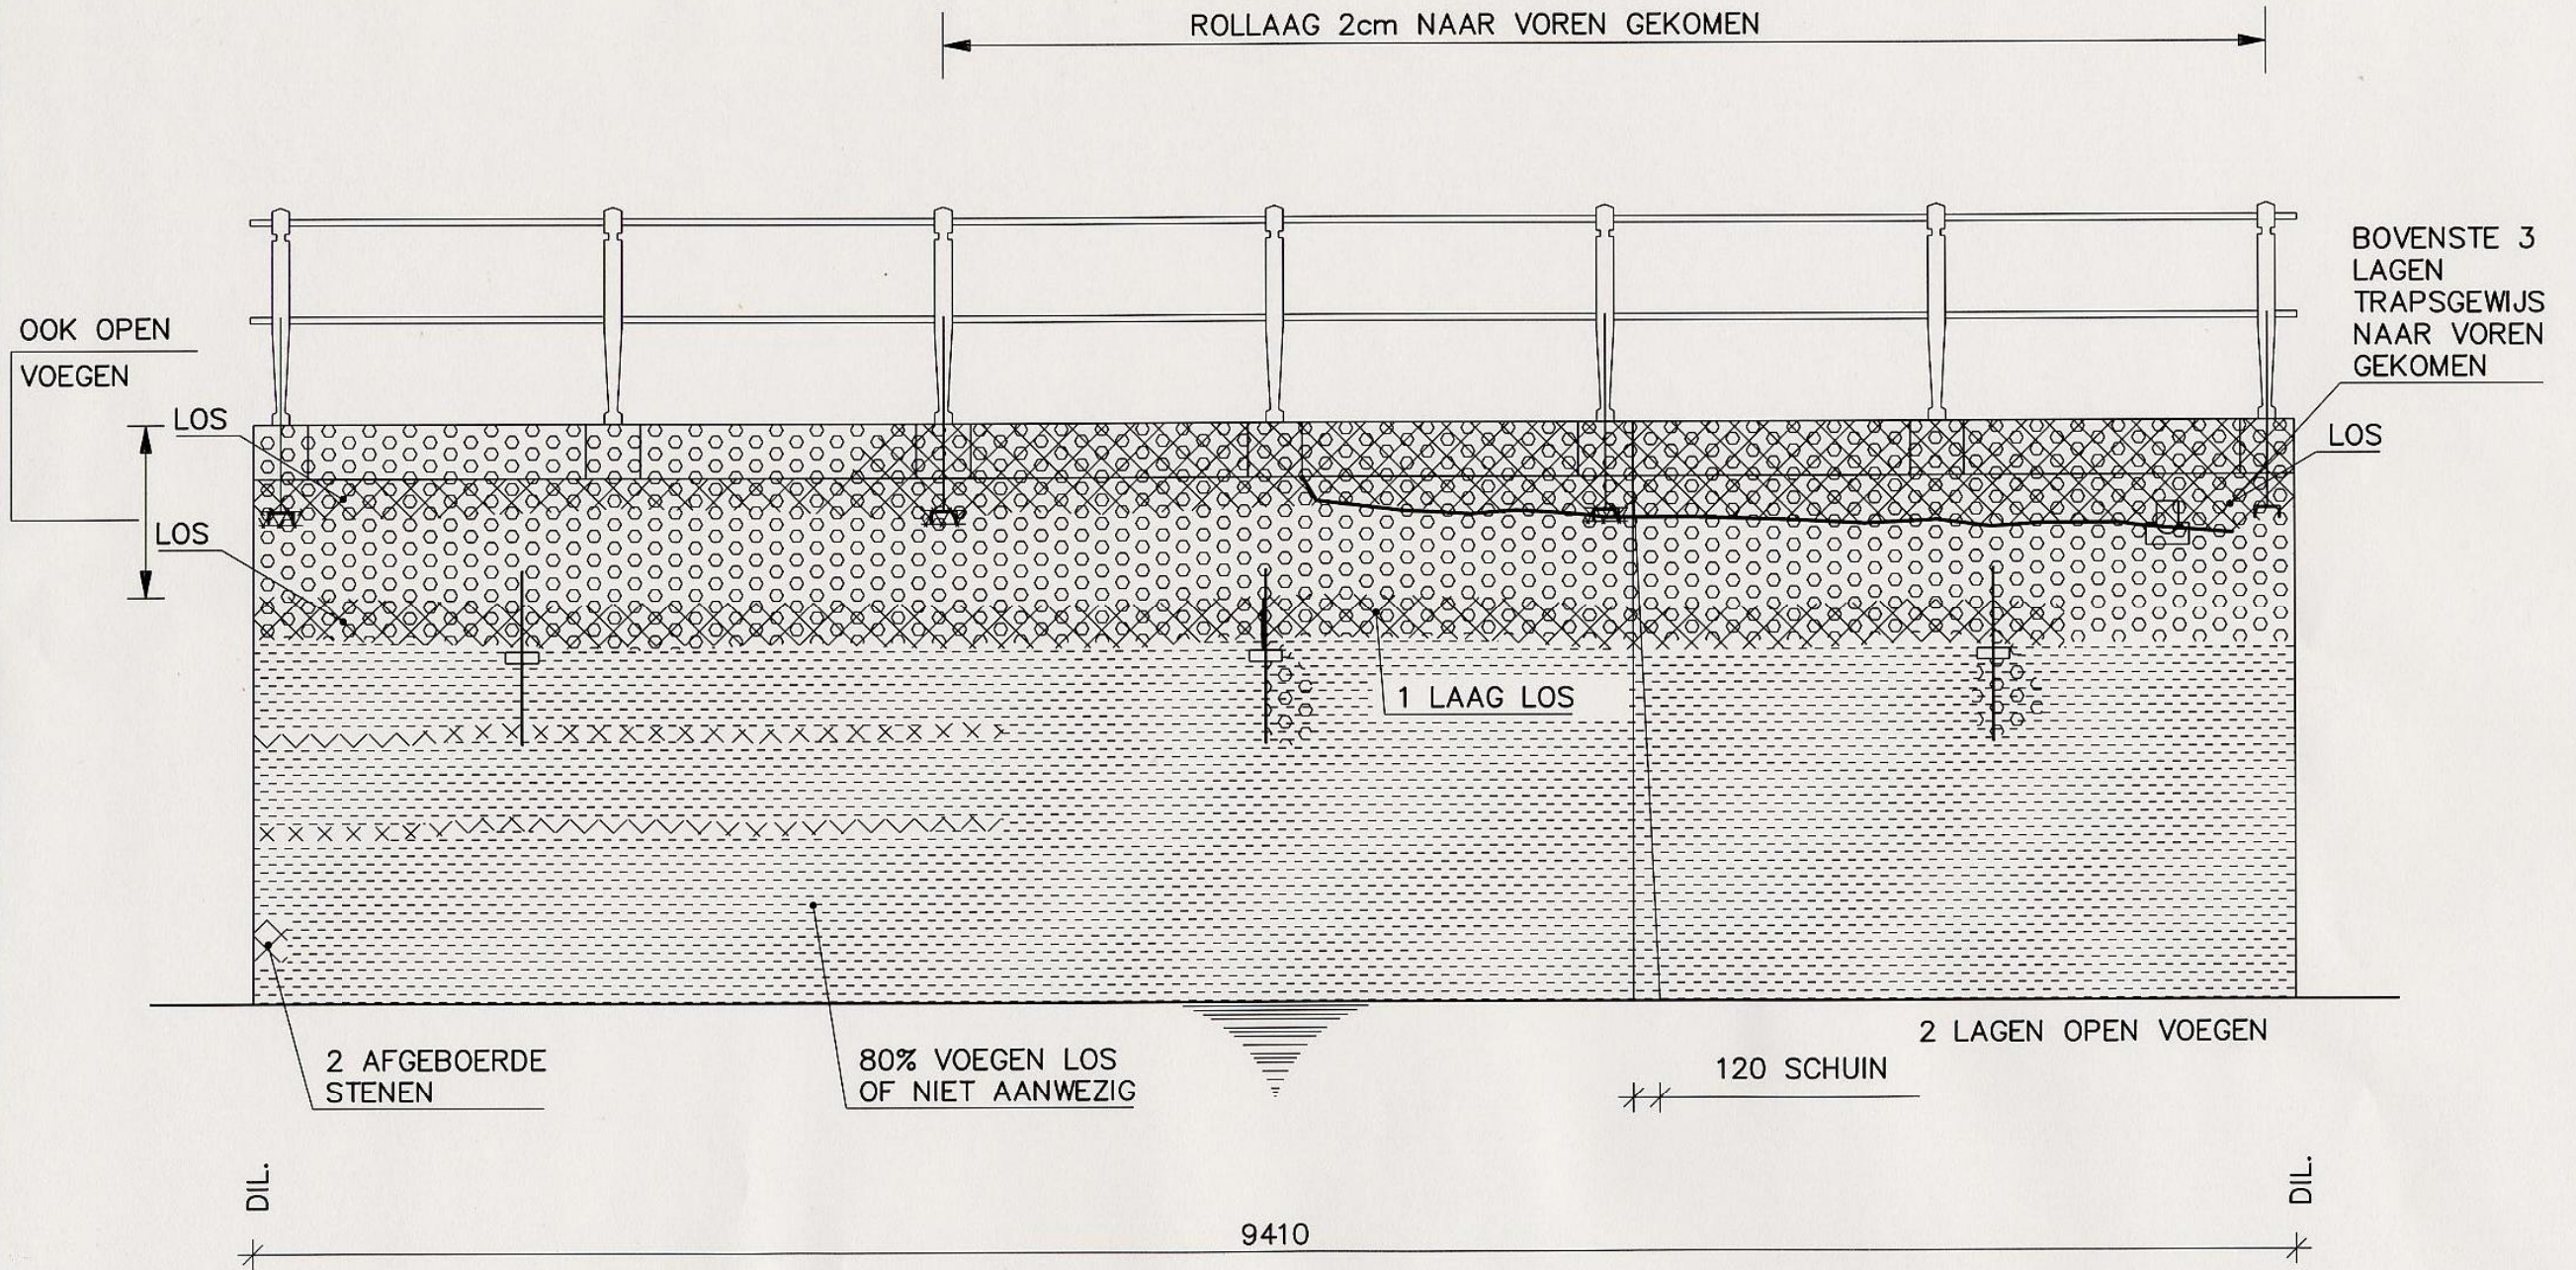
PLOMPETORENGRACHT 19 (RECHTS)

STENEN MATIG + VOEGEN SLECHT
STEEN 210x100x50
FUNDERING SCHUIN, GEEN HOUT VOELBAAR
L-WAND AANWEZIG

SCHADEBEELDEN
