RPS analyse bv

RPS rapportnummer 20-109327\_01 Datum inspectie 21-7-2020  
RPS projectnummer 2007-2601 Datum rapportage 27-7-2020  
RPS monsternummer 20-109327

Adres projectlocatie Amundsenstraat 1, Valkenswaard Naam inspecteur Mike Kooper  
Omschrijving inspectiegebied Sporthal Amundsenhal -> Gedeelte van omliggend maaiveld zie schets. Aanwezig op locatie vanaf 12:00  
Projectnummer opdrachtgever 5120050 Aanwezig op locatie tot 15:00  
Doelstelling Visuele inspectie  
Aard van werkzaamheden Buitensanering  
Naam DTA/opdrachtgever Dhr. T. van der Zanden

| Opmerkingen betreffende de visuele inspectie |
|---|
| Project: Sloop Amundsenhal te Valkenswaard.<br>Slopmelding: HZ_SLM-2020-0014<br>Inventarisatierapport: RPS/NL202008155.001 |

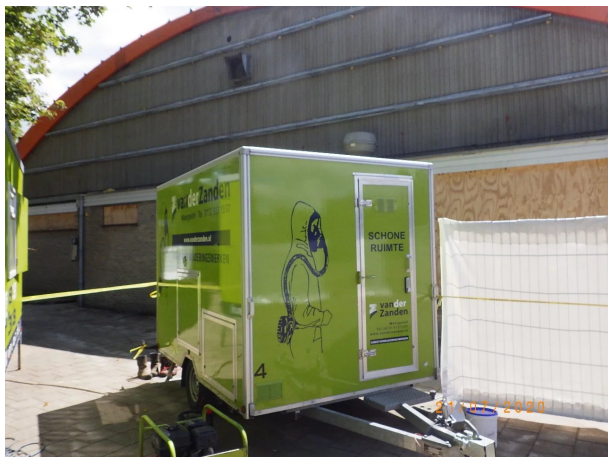
Nr 1: Deco-unit.

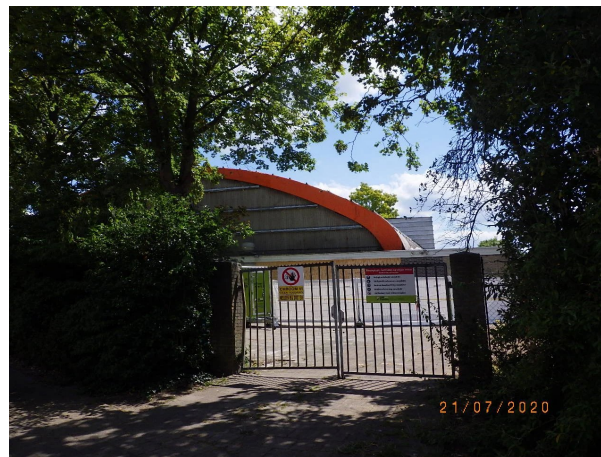
Nr 2: Vooraanzicht terrein.

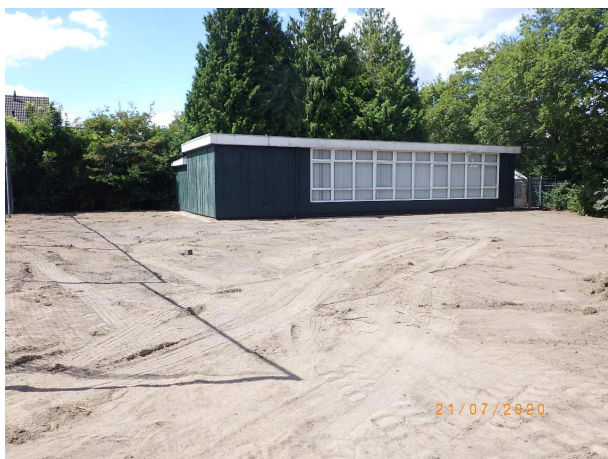
Nr 3: Toplaag met restanten chroom6 verf verwijderd van het maaiveld.

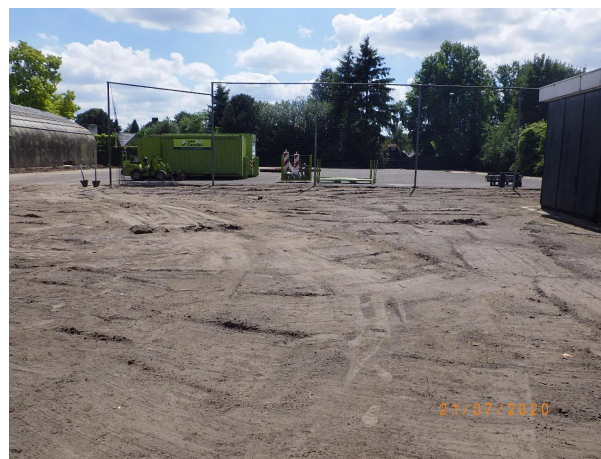
Nr 4: Toplaag met restanten chroom6 verf verwijderd van het maaiveld.

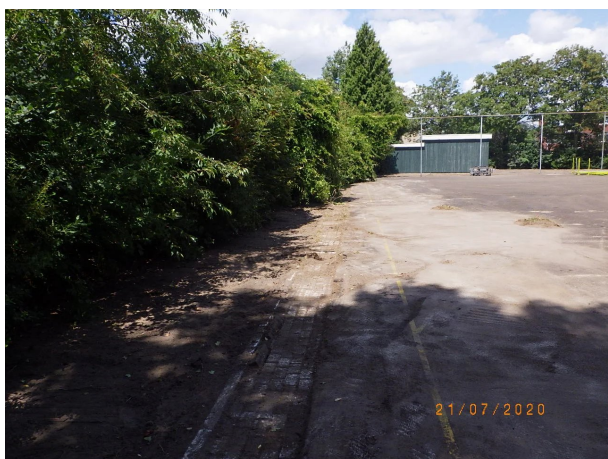
Nr 5: Restanten chroom6 verf verwijderd van het maaiveld.

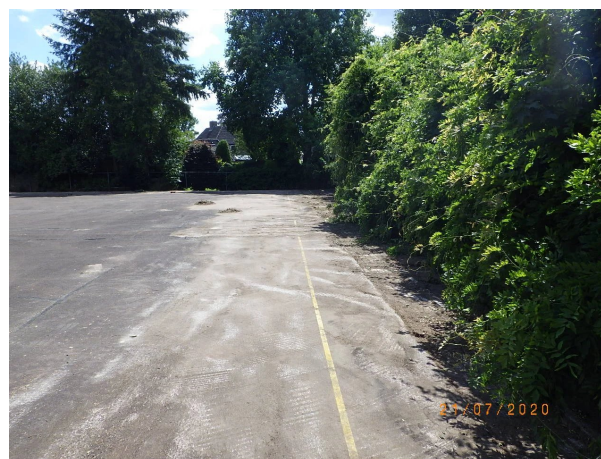
Nr 6: Restanten chroom6 verf verwijderd van het maaiveld.

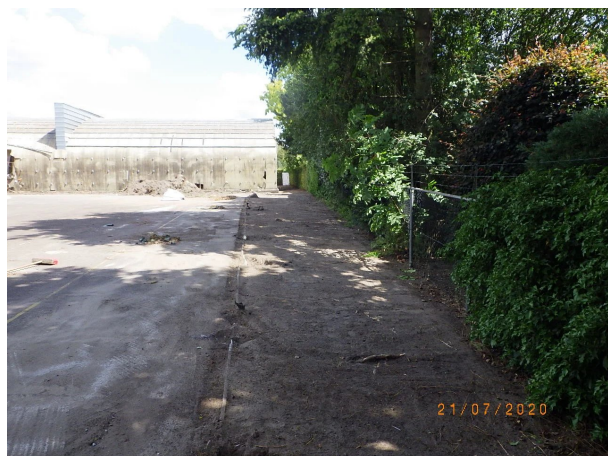
Nr 7: Toplaag met restanten chroom6 verf verwijderd van het maaiveld.

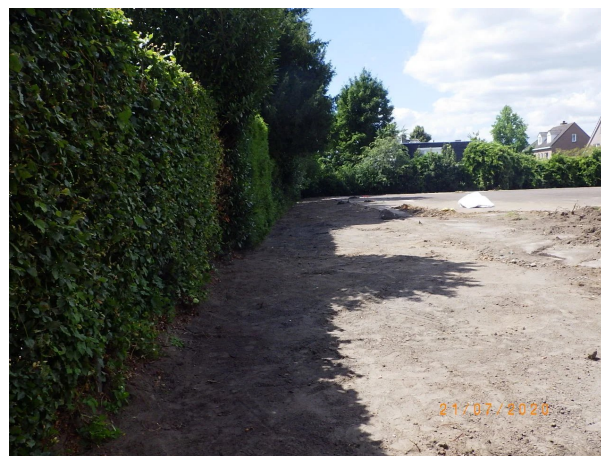
Nr 8: Toplaag met restanten chroom6 verf verwijderd van het maaiveld.

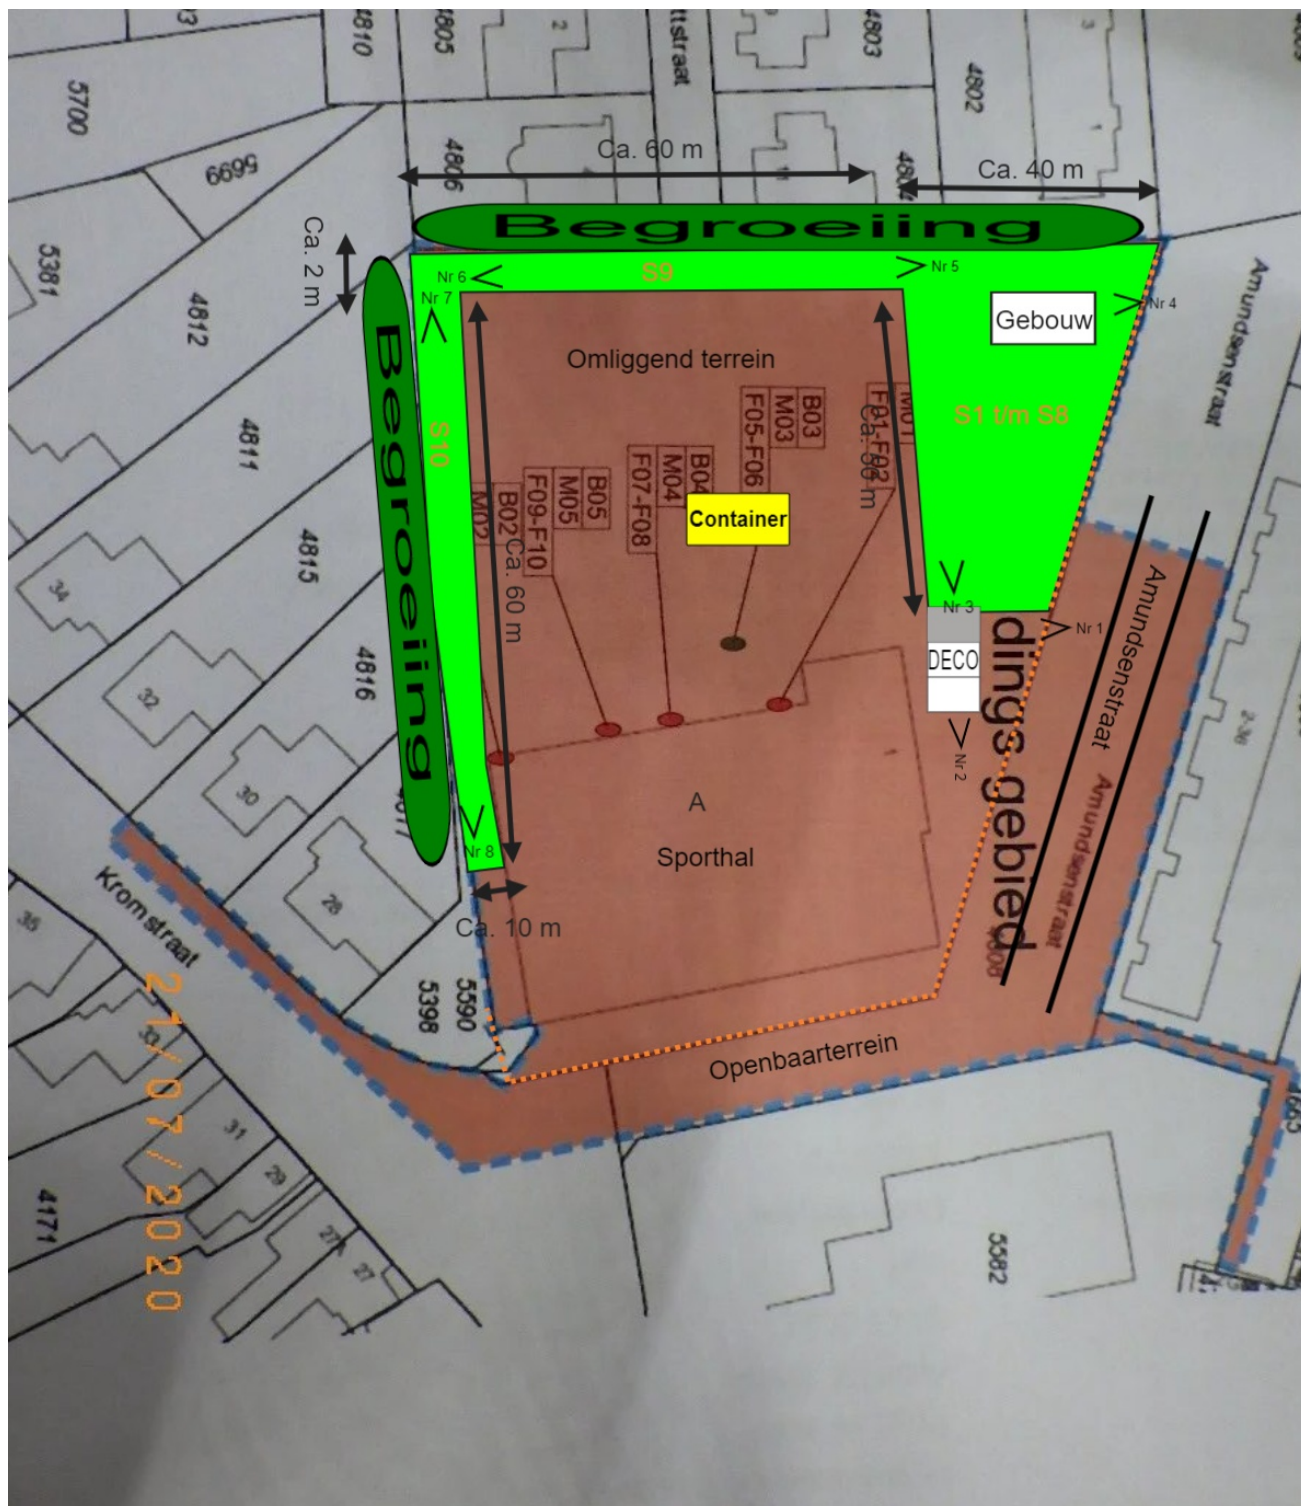
## Situatieschets 1 - 1

Restanten chroom 6 houdende verf (bron B03) verwijderd ca. 2750 m<sup>2</sup>

Chroom 6 houdende verf (bron B01,B02,B04 en B05) blijft aanwezig

Restanten chroom 6 houdende verf (bron B03) blijft aanwezig
