RPS analyse bv

RPS rapportnummer 20-111212\_01 Datum inspectie 24-7-2020  
RPS projectnummer 2007-2970 Datum rapportage 27-7-2020  
RPS monsternummer 20-111212

Adres projectlocatie Amundsenstraat 1, Valkenswaard Naam inspecteur Mike Kooper  
Omschrijving inspectiegebied Sporthal Amundsenhal -> De sporthal en het terrein van de sporthal. Aanwezig op locatie vanaf 08:00  
Kinderopvang Horizon -> Speeltuin aan de voorkant. Aanwezig op locatie tot 15:15  
Projectnummer opdrachtgever 5120050  
Doelstelling Visuele inspectie  
Aard van werkzaamheden Buitensanering  
Naam DTA/opdrachtgever Dhr. T. van der Zanden

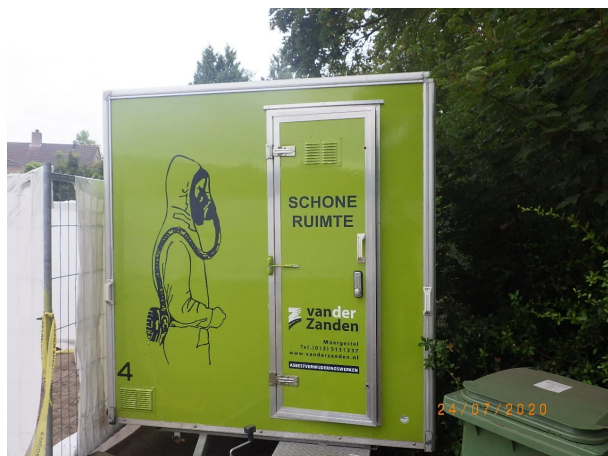
Nr 1: Deco-unit.

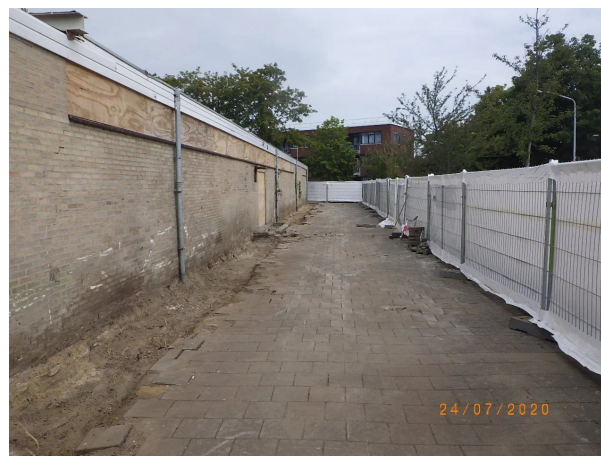
Nr 9: Chroom 6 houdende verf restanten verwijderd direct aangrenzend terrein (fase 3)

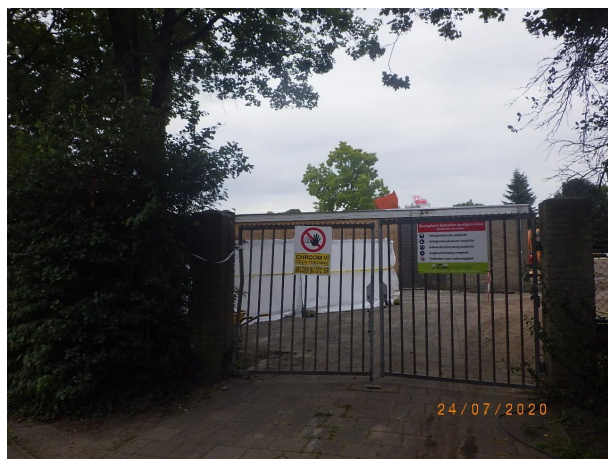
Nr 2: Vooraanzicht terrein.

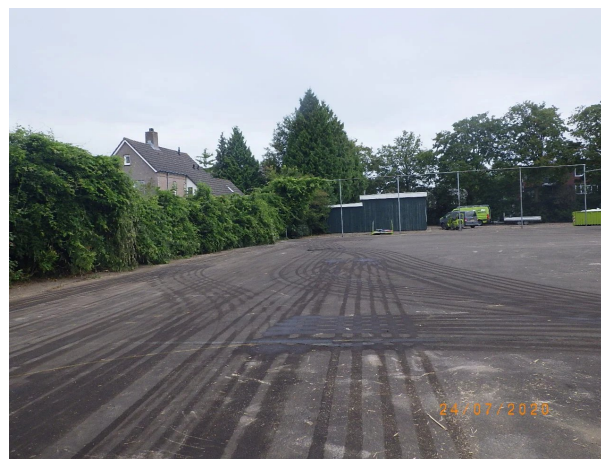
Nr 3: Chroom 6 houdende verf restanten verwijderd sportveld (fase 1)

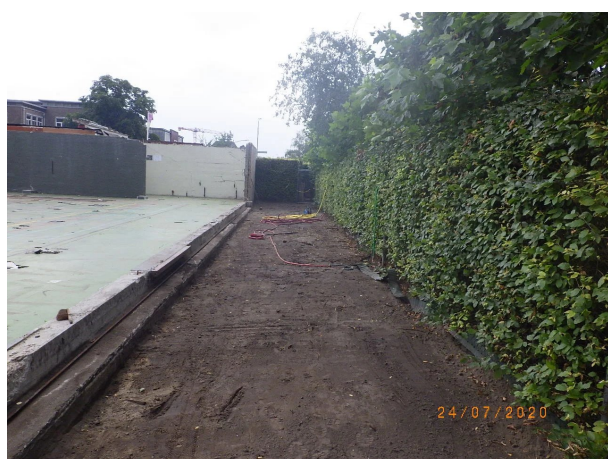
Nr 10: Chroom 6 houdende verf restanten verwijderd direct aangrenzend terrein (fase 3)

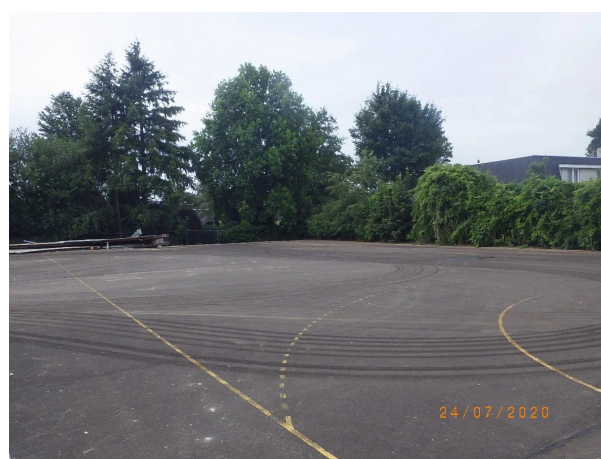
Nr 4: Chroom 6 houdende verf restanten verwijderd sportveld (fase 1)

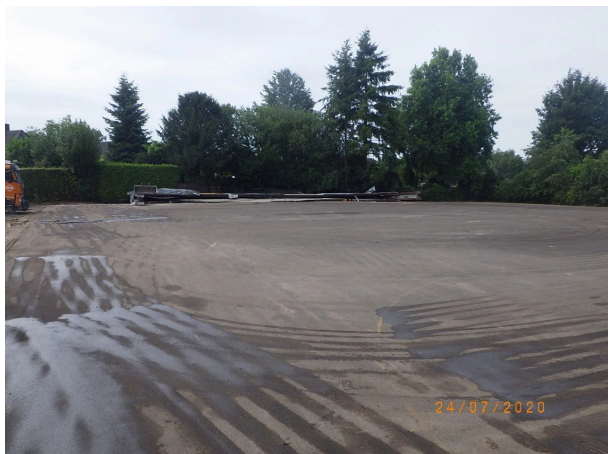
Nr 5: Chroom 6 houdende verf restanten verwijderd sportveld(fase 2)

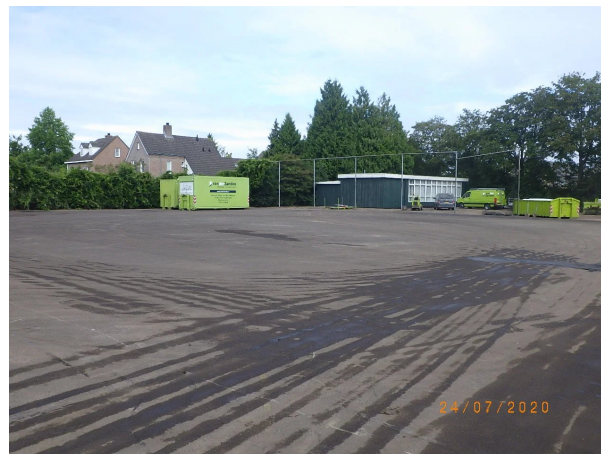
Nr 6: Chroom 6 houdende verf restanten verwijderd sportveld (fase 2)

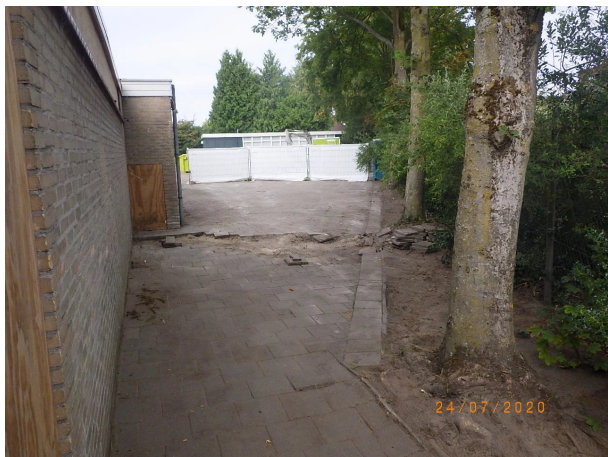
Nr 7: Chroom 6 houdende verf restanten verwijderd direct aangrenzend terrein (fase 3)

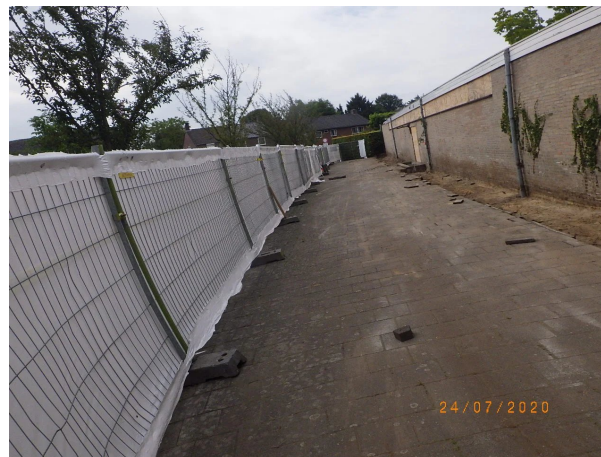
Nr 8: Chroom 6 houdende verf restanten verwijderd direct aangrenzend terrein (fase 3)

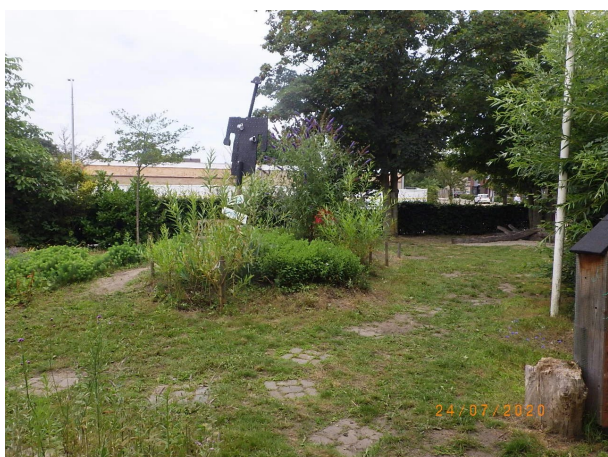
Nr 11: Chroom 6 houdende verf restanten verwijderd speeltuin kinderopvang (fase 4)

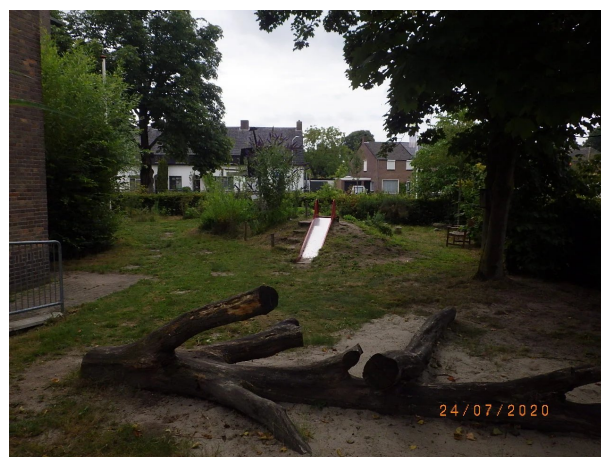
Nr 12: Chroom 6 houdende verf restanten verwijderd speeltuin kinderopvang (fase 4)

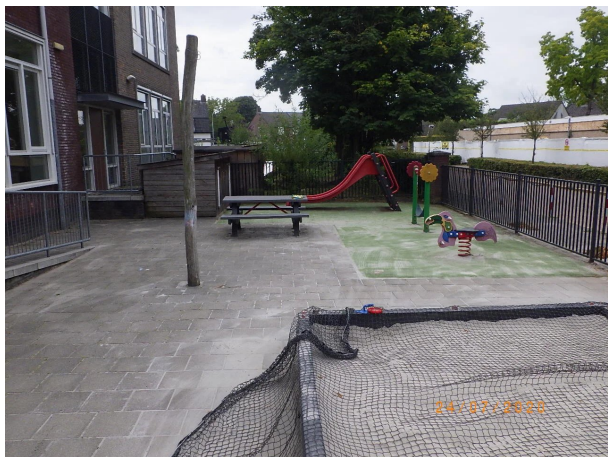
Nr 13: Chroom 6 houdende verf restanten verwijderd speeltuin kinderopvang (fase 4)

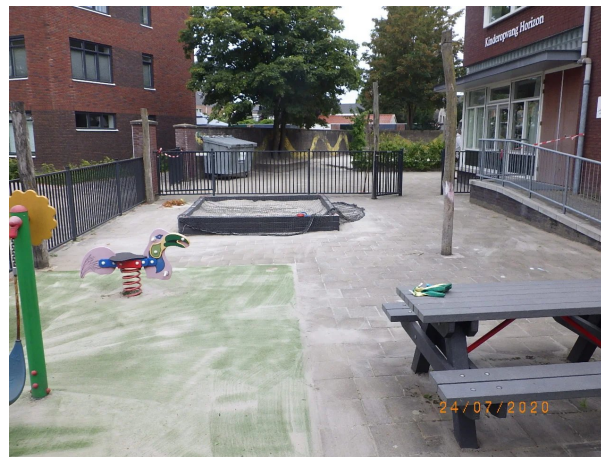
Nr 14: Chroom 6 houdende verf restanten verwijderd speeltuin kinderopvang (fase 4)

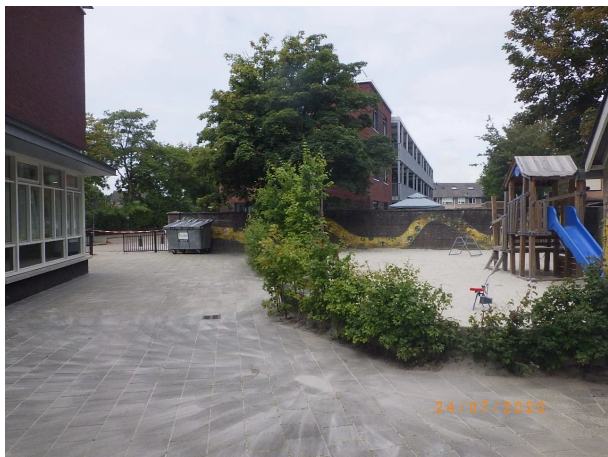
Nr 15: Chroom 6 houdende verf restanten verwijderd speeltuin kinderopvang (fase 4)

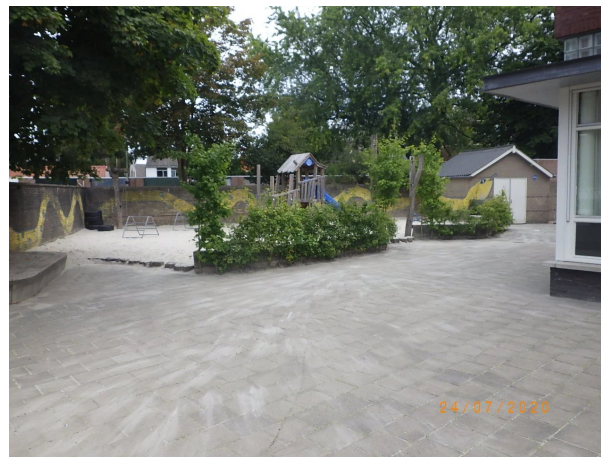
Nr 16: Chroom 6 houdende verf restanten verwijderd speeltuin kinderopvang (fase 4)

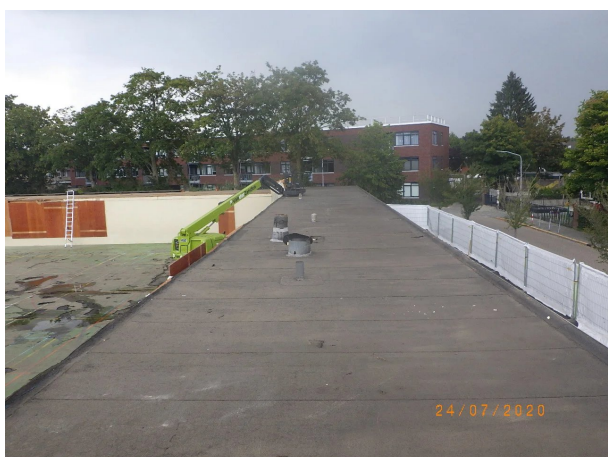
Nr 17: Lekdorpel, Hoekprofiel en damwandprofielen met chroom6 houdende verlaag verwijderd platdak (fase 5)

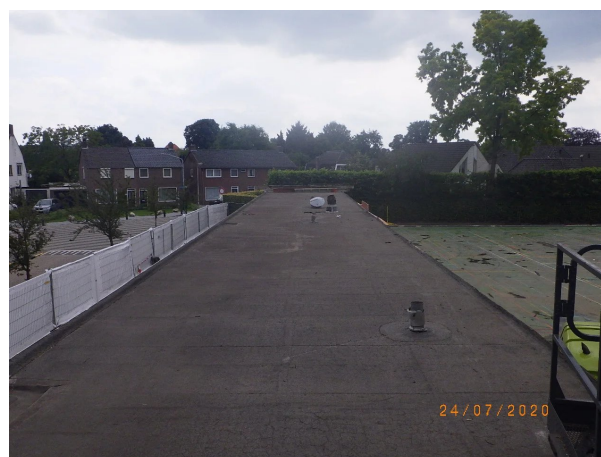
Nr 18: Lekdorpel, Hoekprofiel en damwandprofielen met chroom6 houdende verlaag verwijderd platdak (fase 5)

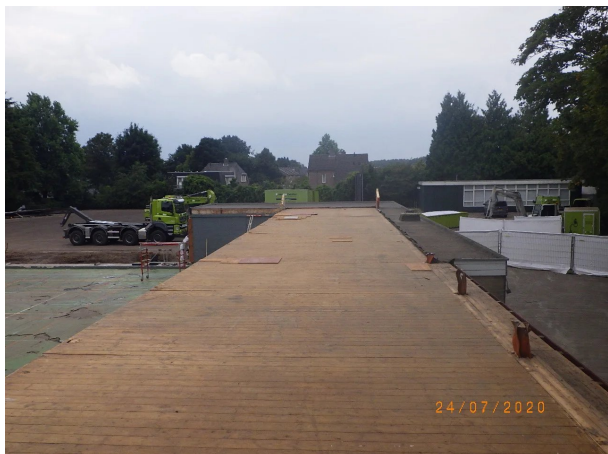
Nr 19: Lekdorpel, Hoekprofiel en damwandprofielen met chroom6 houdende verlaag verwijderd platdak (fase 5)

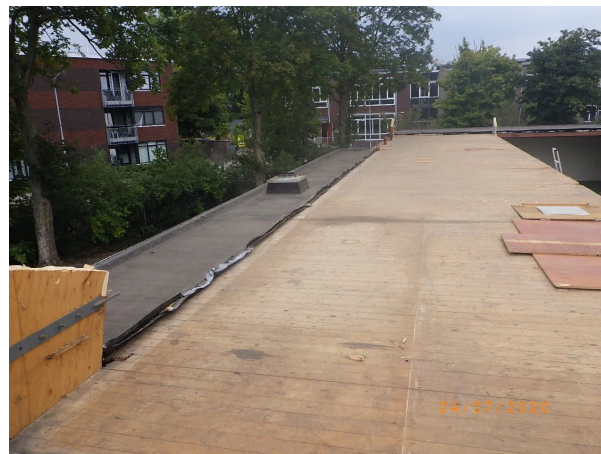
Nr 20: Lekdorpel, Hoekprofiel en damwandprofielen met chroom6 houdende verlaag verwijderd platdak (fase 5)

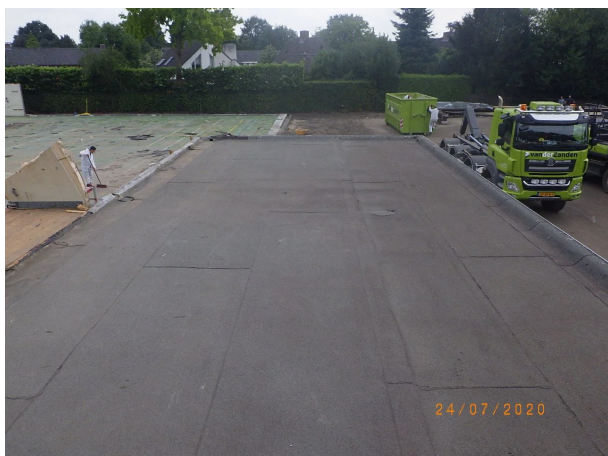
Nr 21: Lekdorpel, Hoekprofiel en damwandprofielen met chroom6 houdende verlaag verwijderd platdak (fase 5)

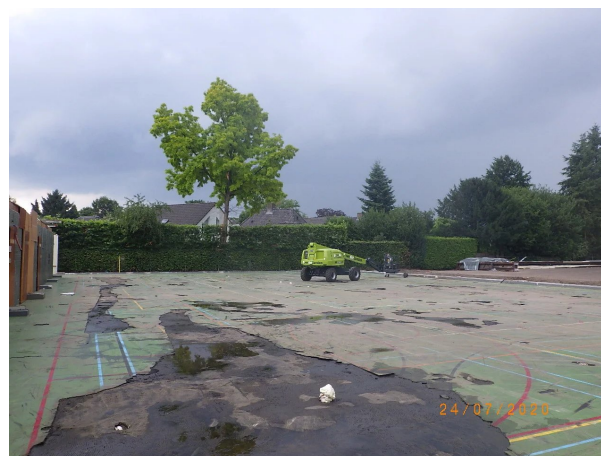
Nr 22: Lekdorpel, Hoekprofiel en damwandprofielen met chroom6 houdende verlaag verwijderd voormalig sporthal (fase 5)

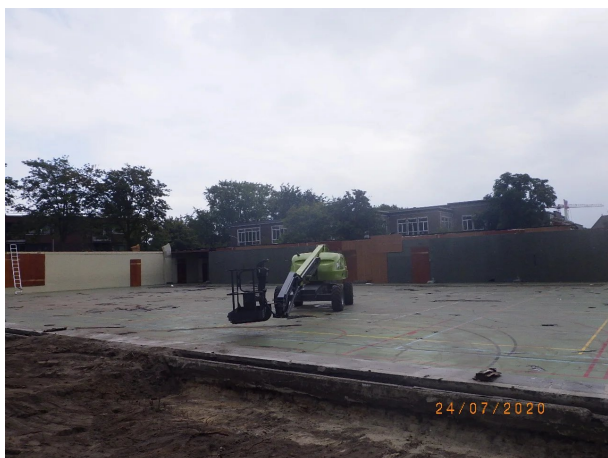
Nr 23: Lekdorpel, Hoekprofiel en damwandprofielen met chroom6 houdende verlaag verwijderd voormalig sporthal (fase 5)

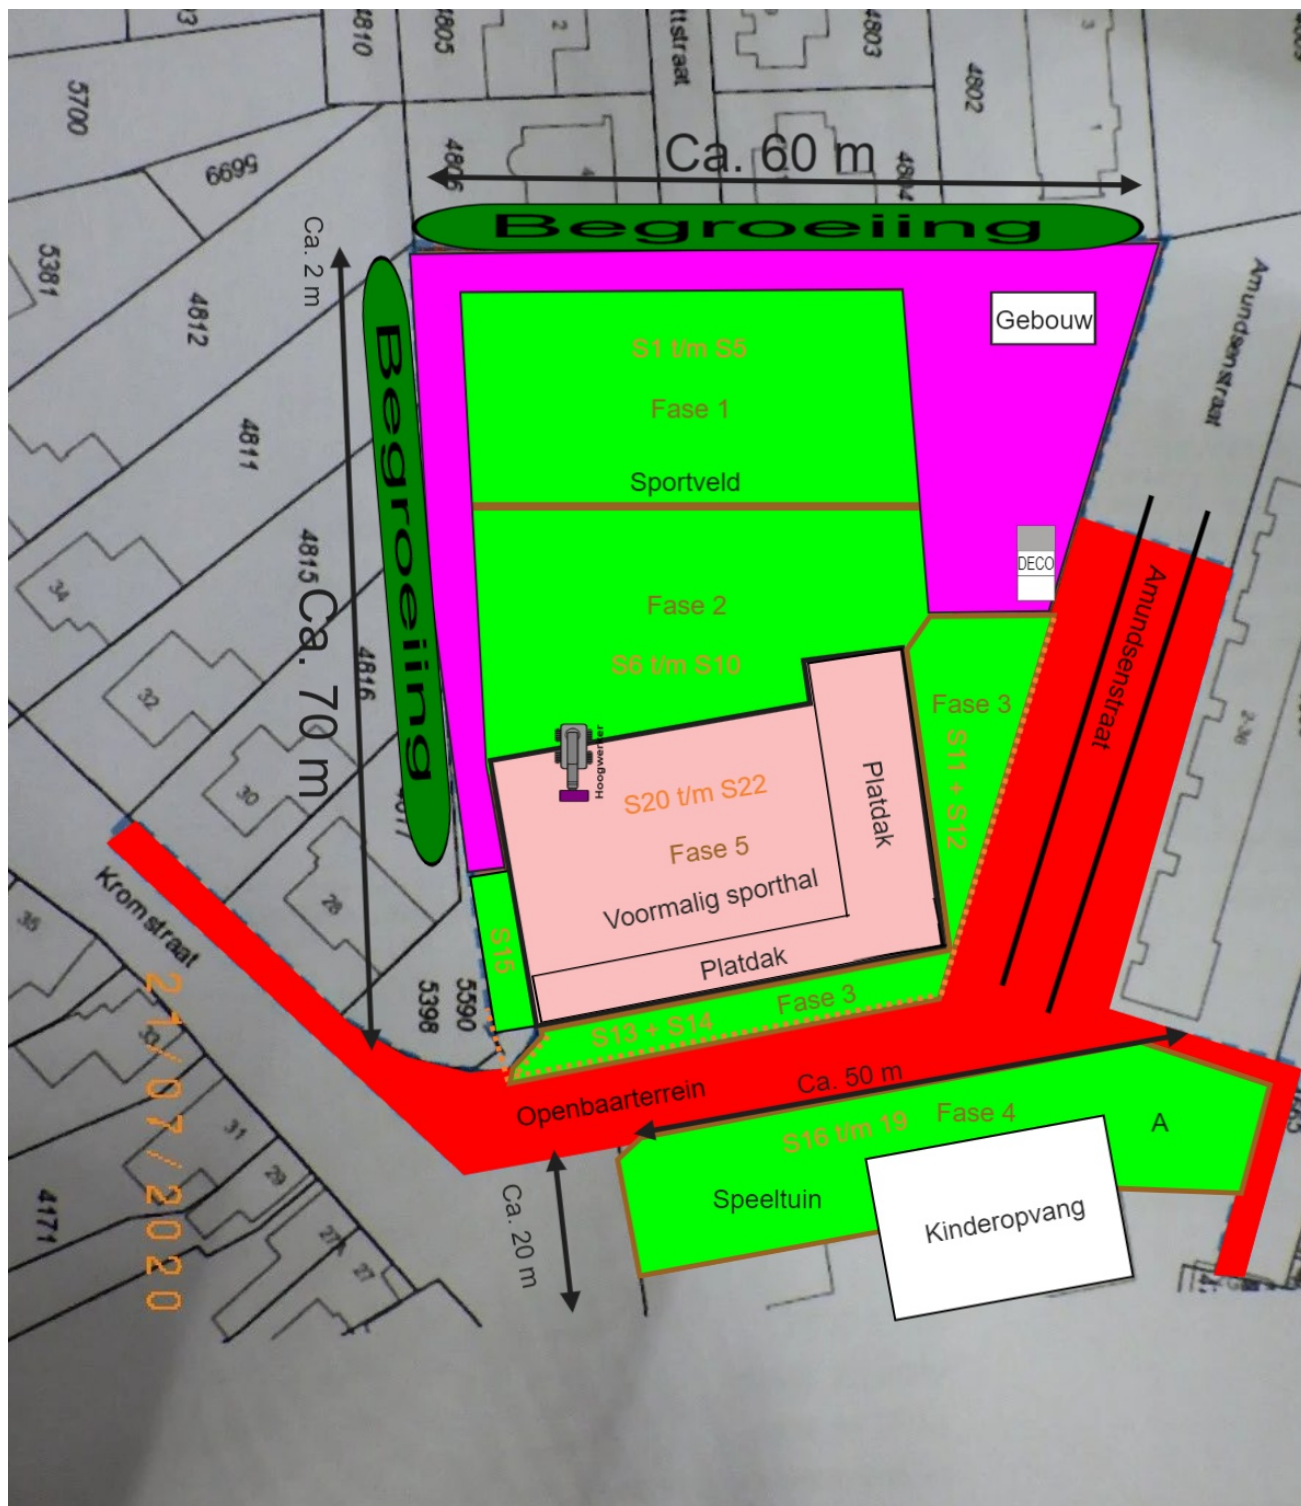
## Situatieschets 1 - 1

| Containment / inspectiegebied | Restanten chroom 6 houdende verf (bron B03) verwijderd ca. 3600 m2 |
