RPS analyse bv

RPS rapportnummer 20-164581\_01 Datum inspectie 5-11-2020  
RPS projectnummer 2011-0626 Datum rapportage 5-11-2020  
RPS monsternummer 20-164581

Adres projectlocatie Amundsenstraat 1, Valkenswaard Naam inspecteur Mike Kooper  
Omschrijving inspectiegebied Sporthal Amundsenhal -> Gedeelte van de openbarenweg aan de voorkant en zijkant van het terrein. Aanwezig op locatie vanaf 13:30  
Projectnummer opdrachtgever 5120050 Aanwezig op locatie tot 15:30  
Doelstelling Visuele inspectie  
Aard van werkzaamheden Buitensanering  
Naam DTA/opdrachtgever Dhr. L. Kuijpers

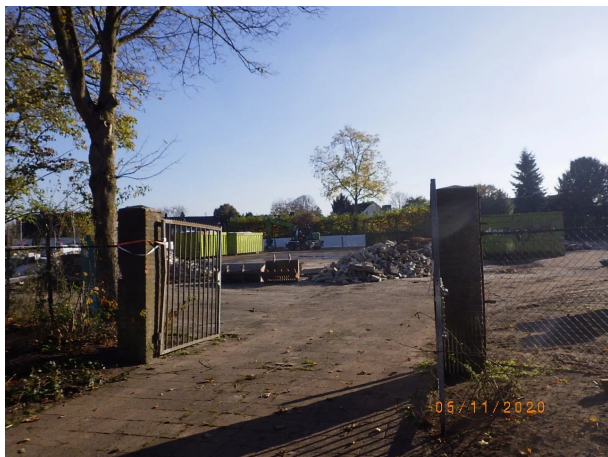
Nr 1: Vooraanzicht terrein.

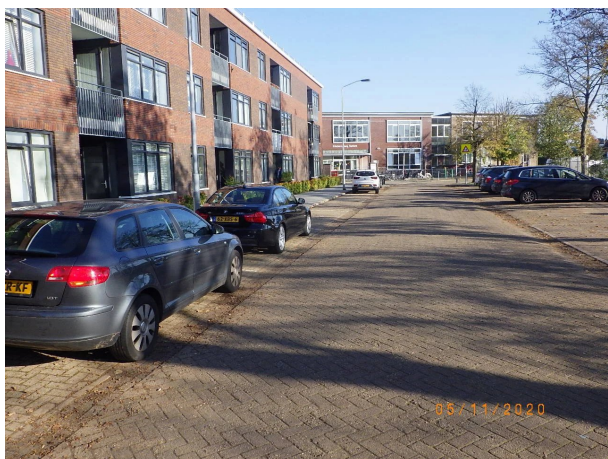
Nr 3: Restanten chroom 6 houdende verf verwijderd.

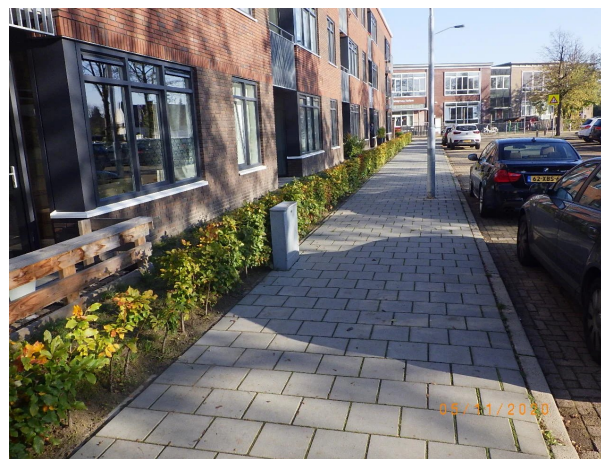
Nr 4: Restanten chroom 6 houdende verf verwijderd.

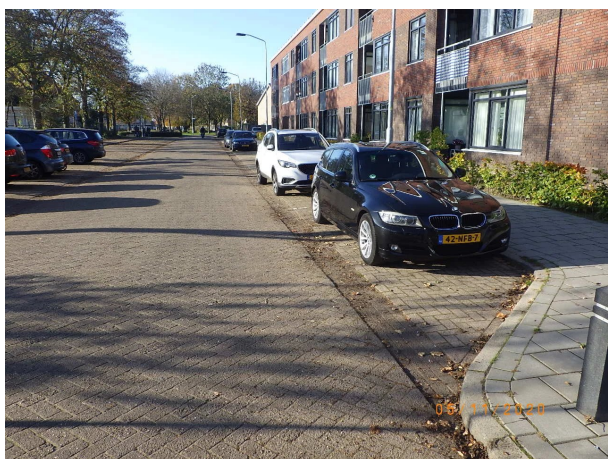
Nr 5: Restanten chroom 6 houdende verf verwijderd.

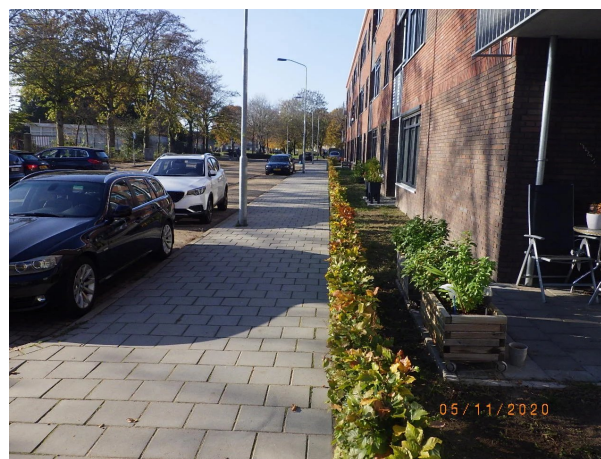
Nr 6: Restanten chroom 6 houdende verf verwijderd.

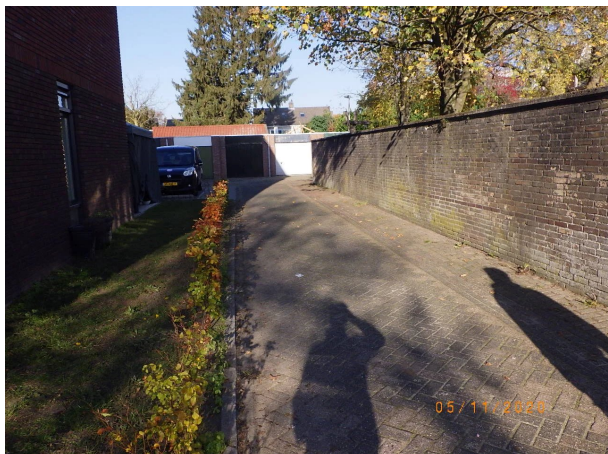
Nr 7: Restanten chroom 6 houdende verf verwijderd.

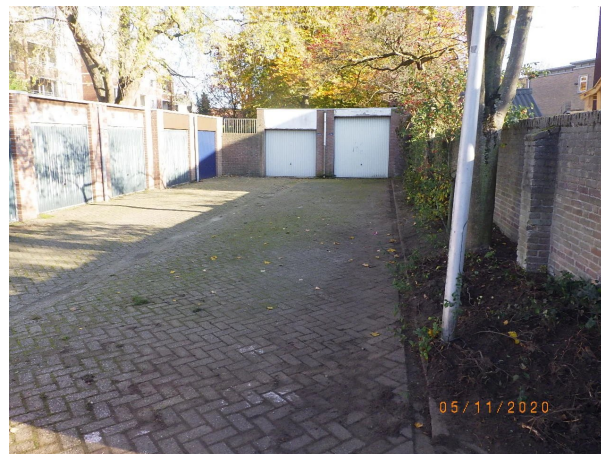
Nr 8: Restanten chroom 6 houdende verf verwijderd.

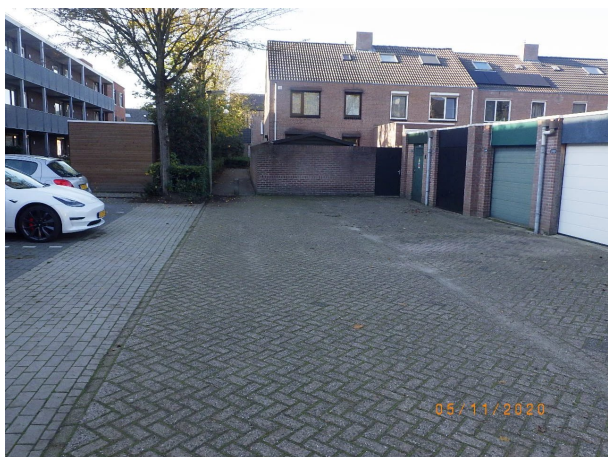
Nr 9: Restanten chroom 6 houdende verf verwijderd.

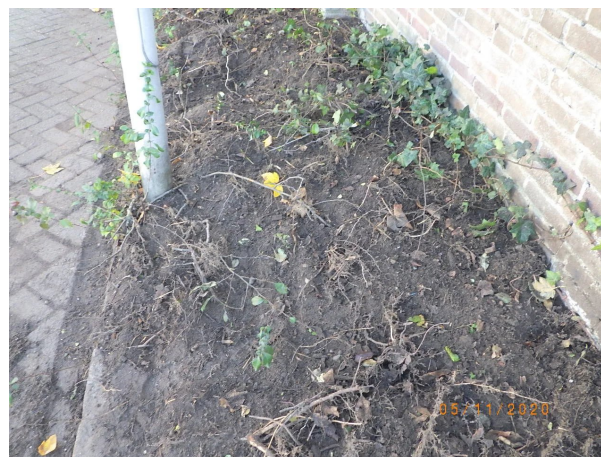
Nr 10: Close-up maaiveld.

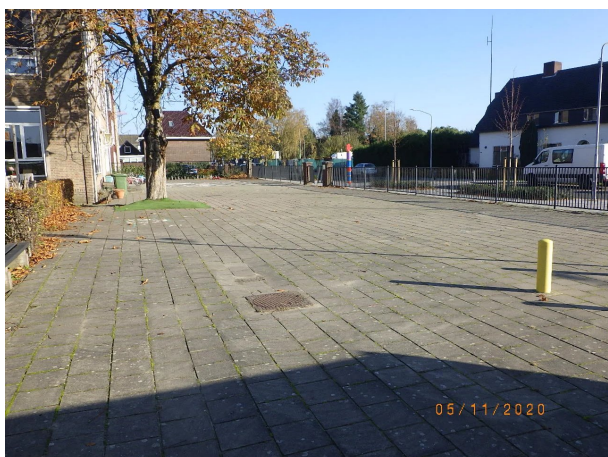
Nr 11: Restanten chroom 6 houdende verf verwijderd.

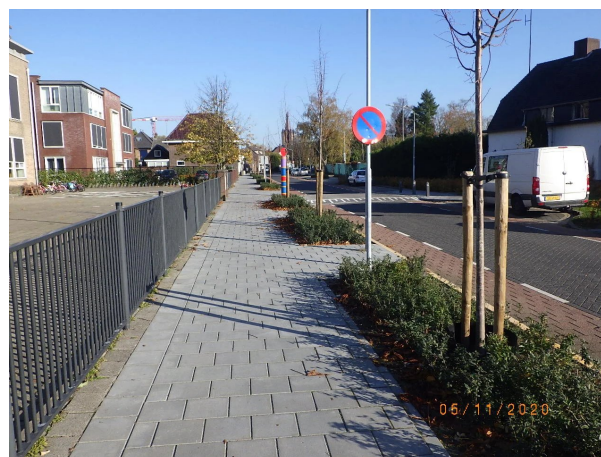
Nr 12: Restanten chroom 6 houdende verf verwijderd.

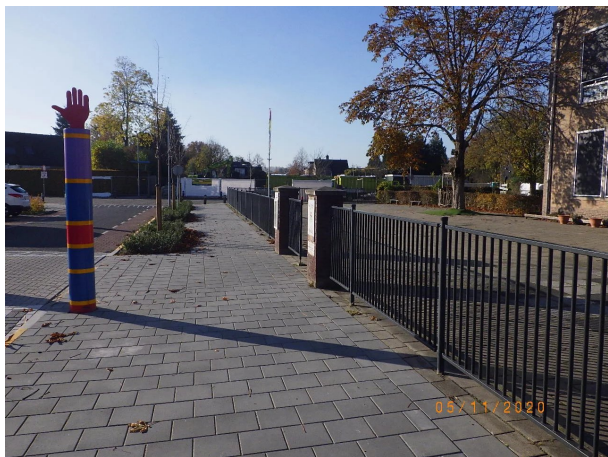
Nr 13: Restanten chroom 6 houdende verf verwijderd.

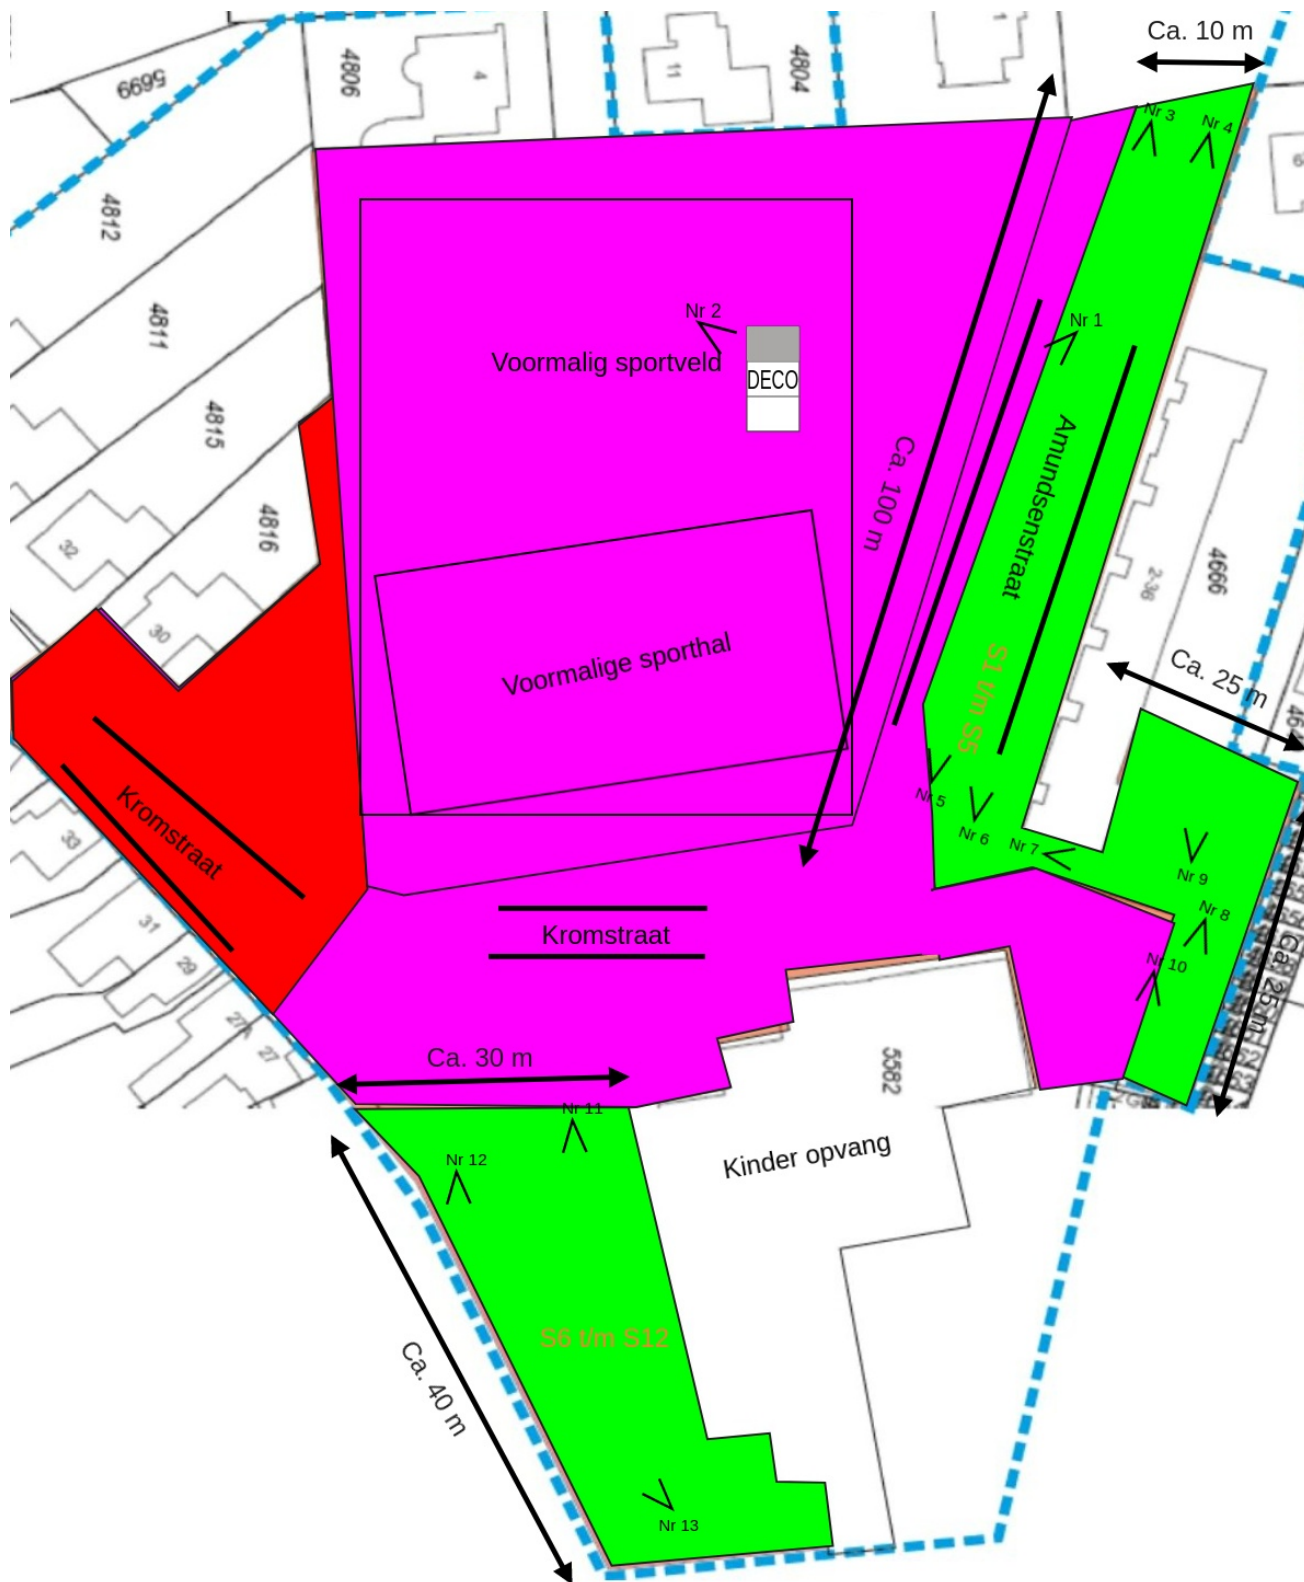
## Situatieschets 1 - 1

- Restanten chroom 6 houdende verf (bron B03) verwijderd ca. 3125
- Eerder vrijgeven deel
- Restanten chroom 6 houdende verf blijft aanwezig
